INFORME DIAGNÓSTICO

INSTITUCIÓN EDUCATIVA SAN JOSÉ DE LOMA VERDE, SEDE ESCUELA RURAL MIXTA JUANA JULIA 2

CONTRATO OBRA NO. LP-SIM-026-2024, CUYO OBJETO ES: ESTUDIO, DISEÑOS, CONSTRUCCIÓN Y MANTENIMIENTO DE INFRAESTRUCTURA FÍSICA EN INSTITUCIONES EDUCATIVAS DEL MUNICIPIO DE MONTERÍA

PRESENTADO POR:
CONSORCIO EDUCATIVO 2024

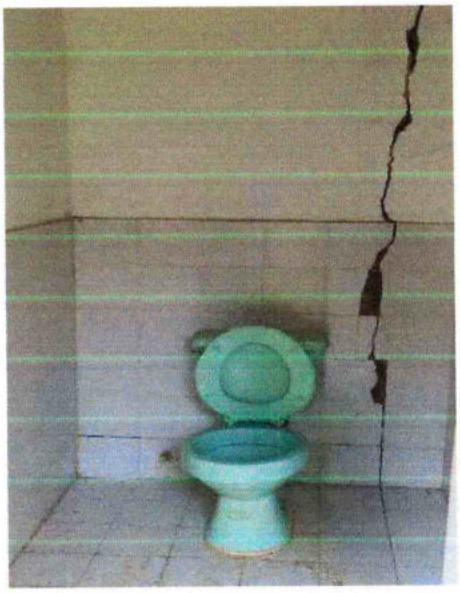
Batería sanitaria con presencia de humedad

Batería sanitaria con daños en la infraestructura

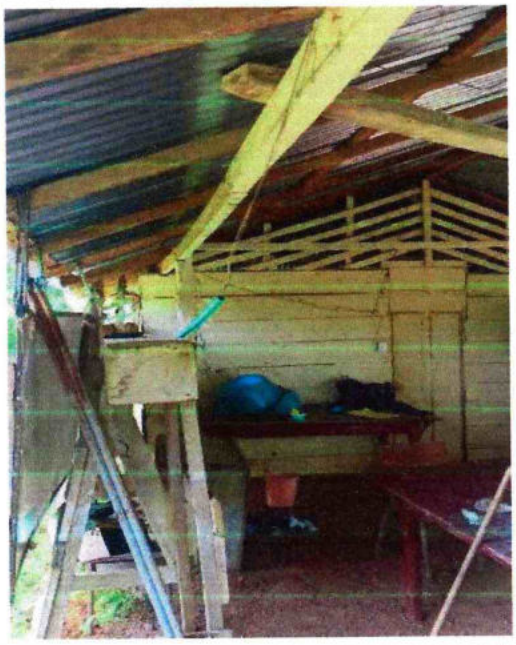
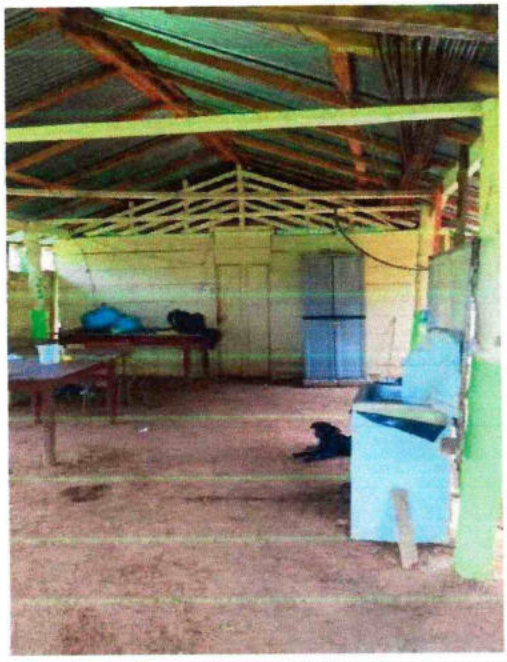
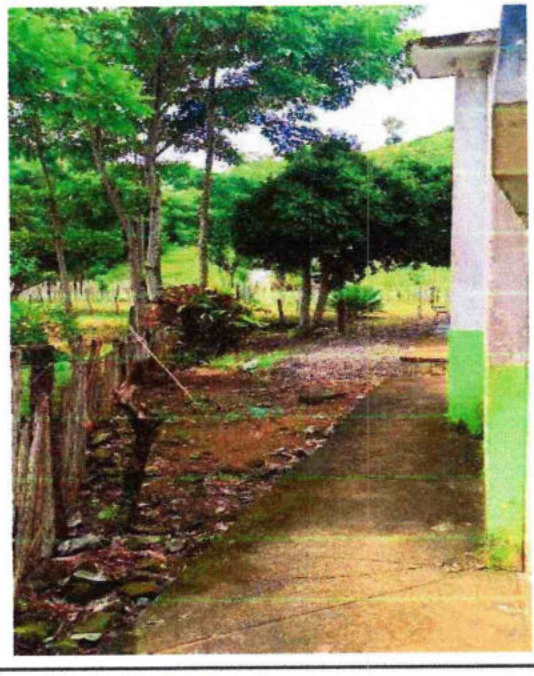
Kiosco de almacenamiento	**Aula con daños en su estructura**

Kiosco de almacenamiento	**Cerramiento inadecuado**

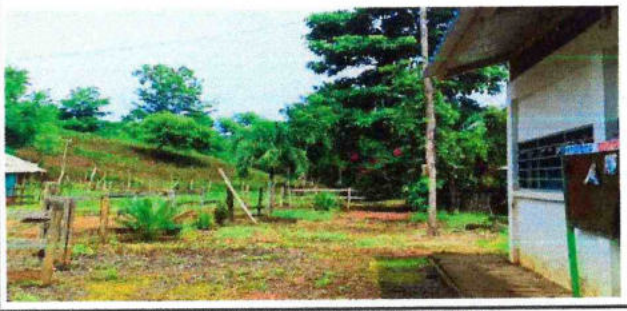
Imagen 1. cerramiento perimetral inadecuado

Imagen 2. cerramiento perimetral inadecuado

Imagen 3 cerramiento perimetral inadecuado

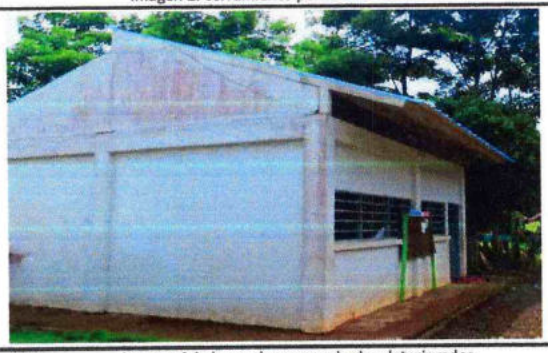
Imagen 4 Aula escolar con acabados deteriorados

Imagen 5,6. Aula escolar con acabados deteriorados

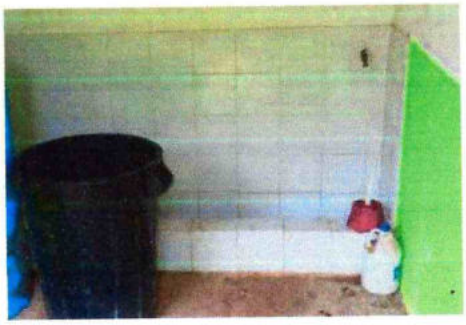
SANITARIO EXISTENTE

ORINAL EXISTENTE

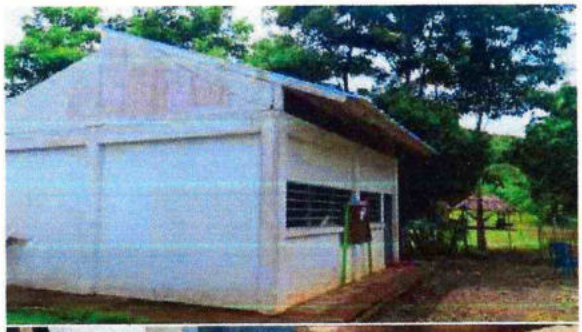
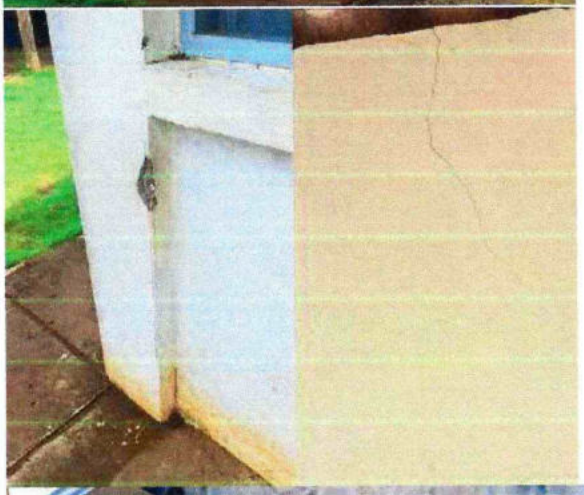
General	Humedad y filtraciones	Grave	Filtraciones profundas que comprometen la estructura. Requieren impermeabilización urgente y reparación de la fuente de filtración.	Concreto Reforzado: Reparación integral de las áreas afectadas y aplicación de un sistema de impermeabilización de alta resistencia para proteger la estructura de futuras filtraciones. Acero Estructural: Evaluar si el acero presenta signos avanzados de corrosión. En ese caso, reemplazar las secciones más afectadas y aplicar un tratamiento completo anticorrosivo.

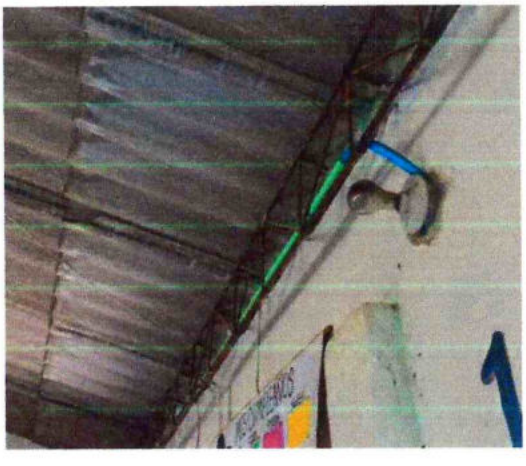
- **Luminarias:** Sistemas de iluminación, anticuados con alto consumo energético, ausente en la mayoría de las dependencias y con poca eficiencia. En el siguiente registro fotográfico se evidencia el estado de las luminarias.

LUMINARIA PLAFÓN

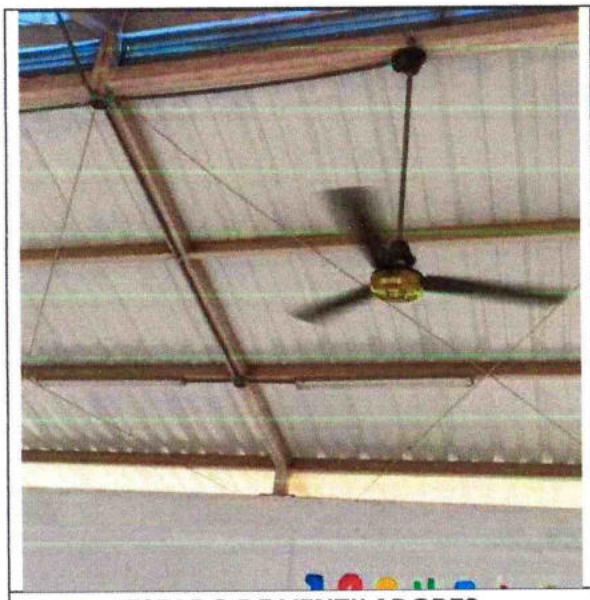
- **Ventiladores:** Ventiladores en mal estado, obsoletos y sin mantenimiento, lo que ocasiona un riego para la población estudiantil y docente.

ESTADO DE VENTILADORES

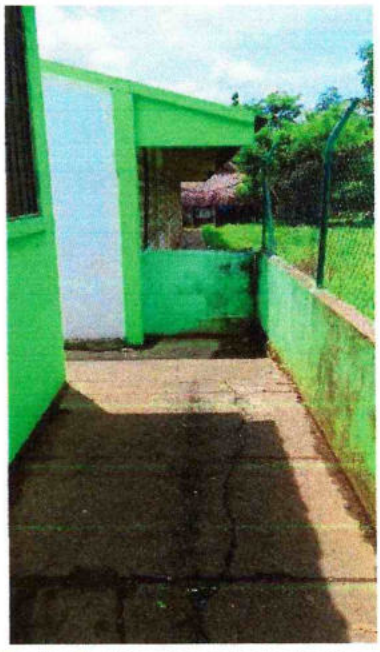
Andenes con daños

Andenes y cerramiento con daños

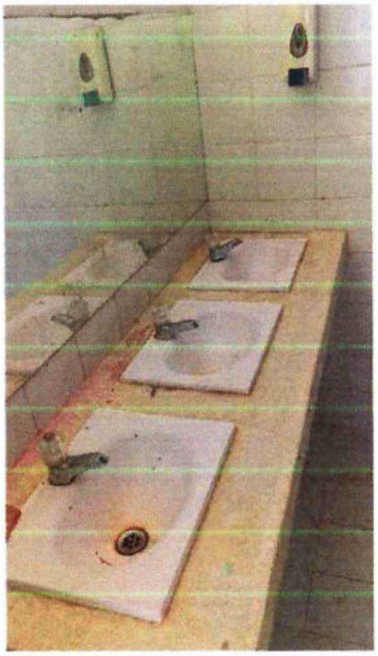
Andenes y circulación en mal estado

Baterías sanitarias	**Baterías sanitarias con elementos incompletos**

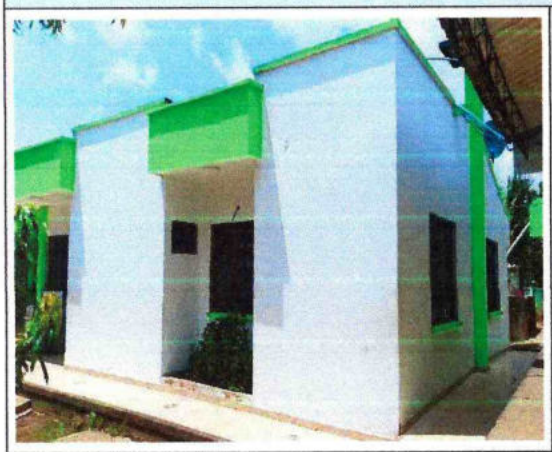
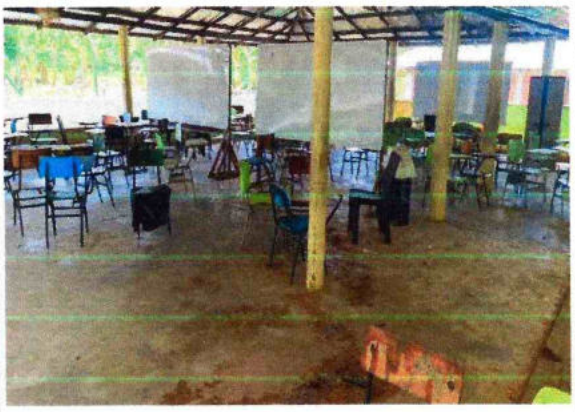
Patio escolar- Bloque de aulas- tanque de almacenamiento	Kiosco adaptado a aulas escolares para 4 grados

Kiosco adaptado a aulas escolares para 4 grados	Cerramiento perimetral con falta de seguridad

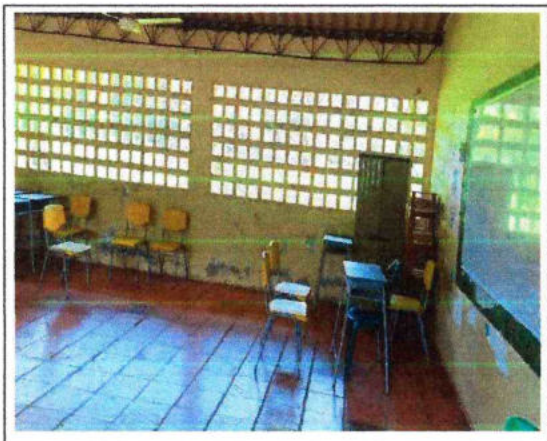
Aula escolar en estado de desgaste

Patio escolar

Tanque de almacenamiento de aguas lluvia

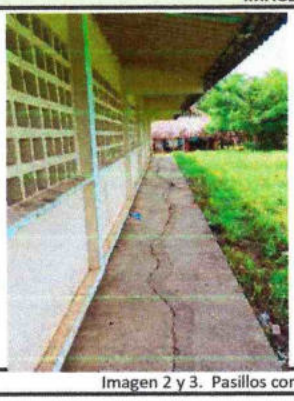
Imagen 2 y 3. Pasillos con grietas

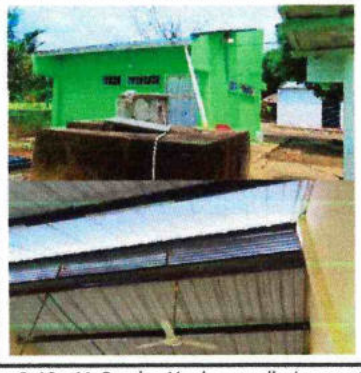
Imagen 9, 10 y 11. Recolección de aguas lluvias y ventilación natural

Imagen 12 y 13. Patologías de humedad y desprendimiento de pintura.

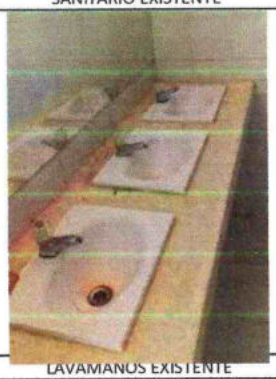
SANITARIO EXISTENTE

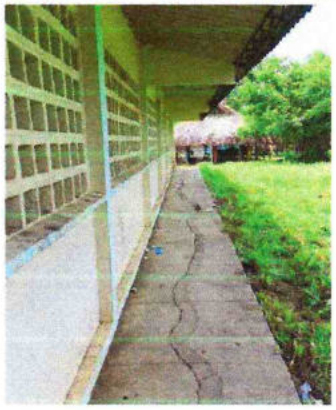
INSPECCIÓN ESTRUCTURAL (REF: Área de circulación exterior con piso de concreto fisurado.)	
Elemento evaluado	Área de circulación exterior con piso de concreto fisurado.
Ubicación general	Pasillo de circulación exterior, adyacente a las aulas en el perímetro del edificio principal de la institución educativa.
Patología	Grietas
Descripción del defecto	El piso de concreto del área de circulación presenta múltiples fisuras de considerable longitud, lo cual indica deterioro en la base o asentamientos diferenciales del suelo. Las fisuras, algunas de ellas con ancho considerable, pueden presentar riesgos para los transeúntes y suponer un desgaste prematuro del área de circulación.
Ubicación Patología	A lo largo de todo el pasillo de circulación exterior adyacente al edificio principal.
Grado de severidad	Medio a Alto, debido a la extensión de las fisuras y el riesgo de crecimiento de las mismas con el tiempo, afectando la funcionalidad del área de circulación.

Riesgo	Medio. Las fisuras no solo presentan un riesgo de tropiezo para estudiantes y personal de la institución, sino que también pueden permitir la infiltración de agua, lo que podría agravar el problema con el tiempo.

REGISTRO FOTOGRÁFICO	RECOMENDACIONES / OBSERVACIONES
	**Reparación del Piso:** Se recomienda realizar un corte y reemplazo de las secciones de concreto afectadas, aplicando un nuevo concreto reforzado en las áreas con fisuras para asegurar la estabilidad del pasillo. En caso de que el problema esté relacionado con asentamientos del terreno, se debe evaluar el estado de la base y, de ser necesario, mejorar la compactación o colocar un sistema de drenaje adecuado para evitar futuros asentamientos. **Control de Infiltraciones:** Es importante sellar todas las fisuras activas y reparar el concreto para evitar la infiltración de agua, que podría deteriorar aún más el suelo y contribuir a nuevos agrietamientos. Además, sería prudente analizar el drenaje de agua en esta área, ya que la acumulación de humedad podría estar influyendo en el deterioro del piso.

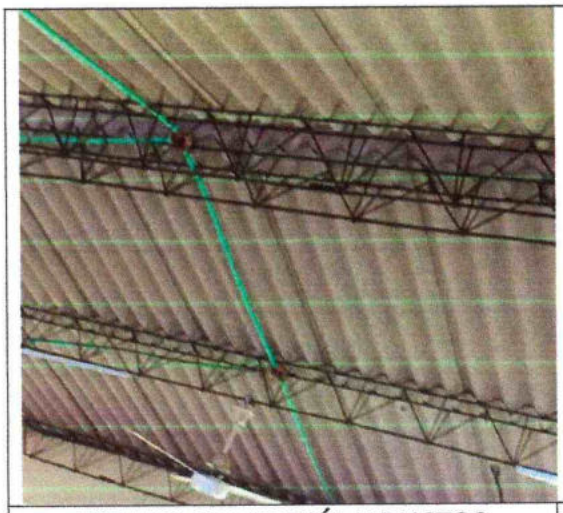
- **Conductores eléctricos:** Se observan empalmes por dentro de las tuberías y algunos cables con aislamientos deteriorados. No cumplen con los calibres mínimos recomendados por la norma NTC 2050. Se evidencian que los circuitos están mezclados, las cargas de ventiladores con iluminación y toma corrientes a la vez.

ESTADO CONDUCTORES ELECTRICOS

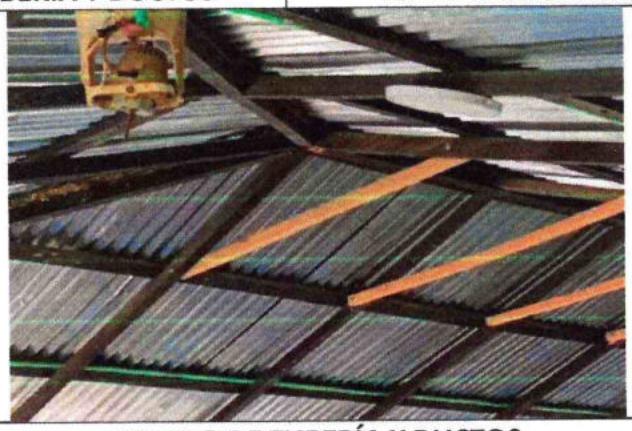
- **Tubería y ductos:** Se observa tubería en PVC expuesta, la cual no cumple la norma NTC2050. La tubería y ductos existentes en mal estado, pero se evidencia la ausencia en la mayoría de las dependencias de la institución educativa.

ESTADO DE TUBERÍA Y DUCTOS

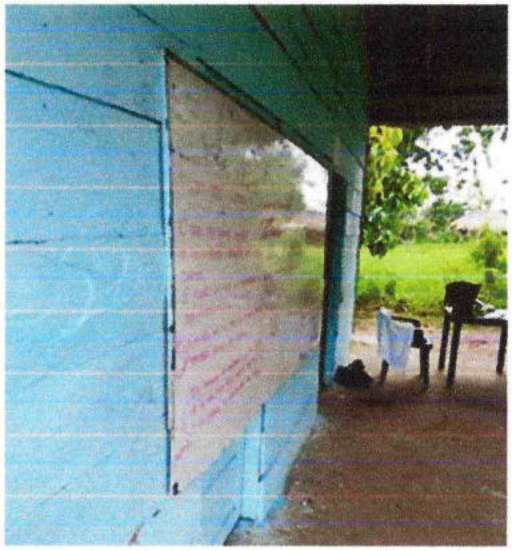
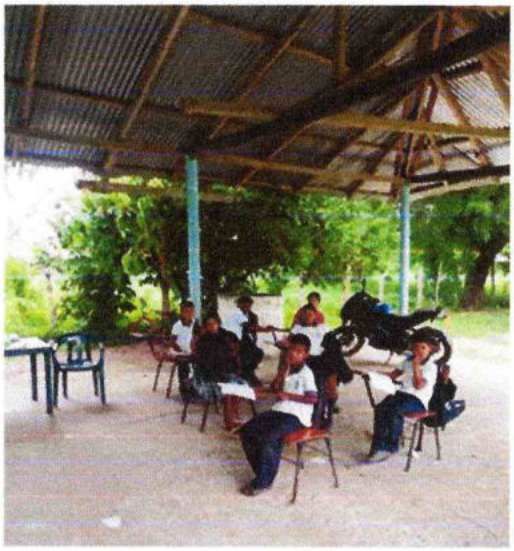
Aula de clase provisional	**Comedor usado como aula de clase**

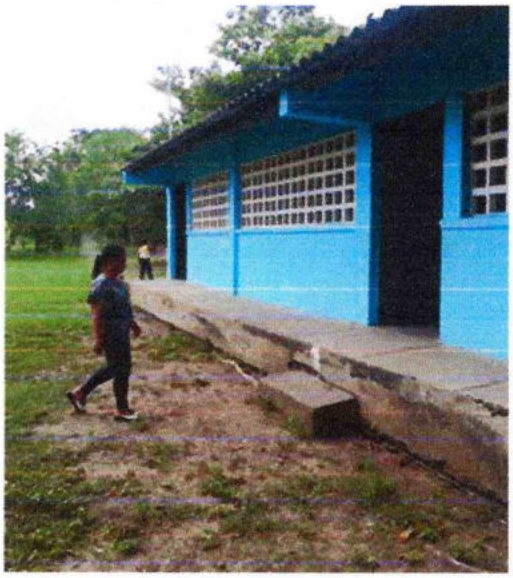
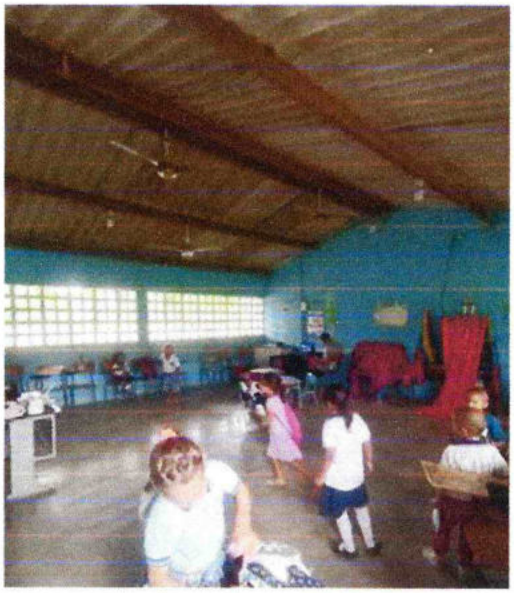
Acceso a las aulas de clase	**Estado actual de las aulas**

Redes eléctricas expuestas	**Filtraciones en la cubierta**

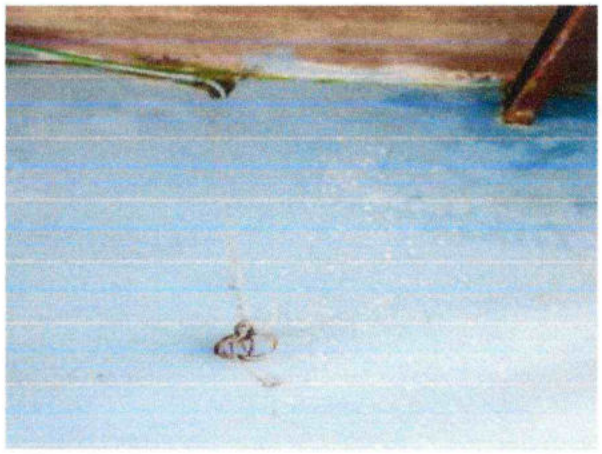
ACCESO A AULAS

ESTADO DE AULAS

REDES ELECTRICAS

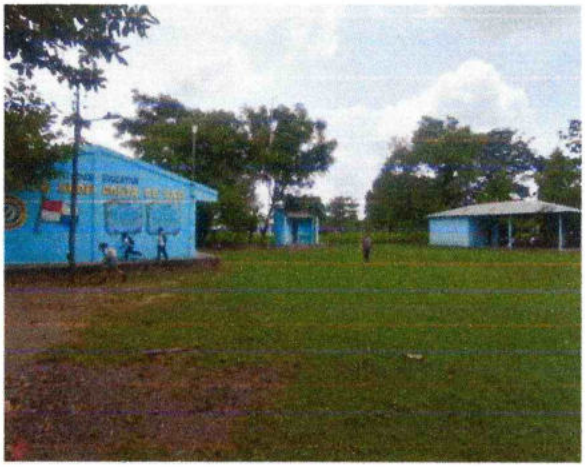
VISTA GENERAL

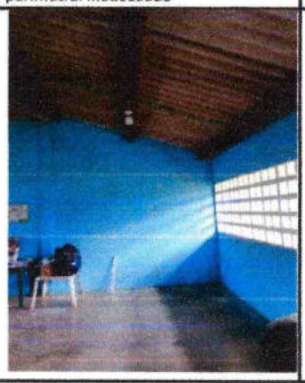
Imagen 5,6 Aula escolar con acabados deteriorados

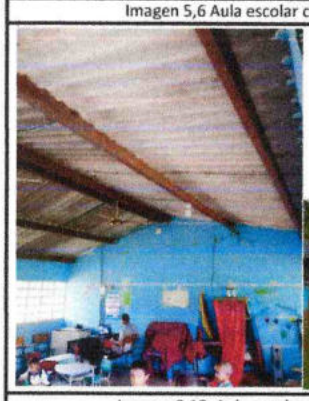
Imagen 9,10. Aula escolar con acabados deteriorados

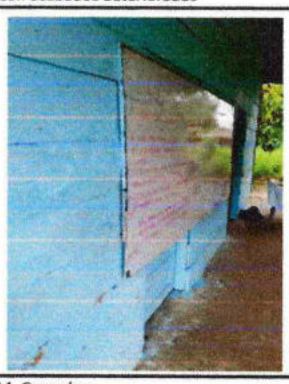
Imagen 13,14. Comedor

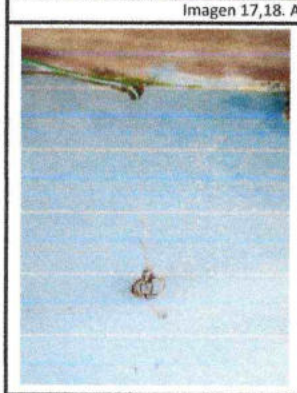
Imagen 19,20. Redes electricas expuestas y en mal estado.

Imagen 21,22. Redes electricas expuestas y en mal estado

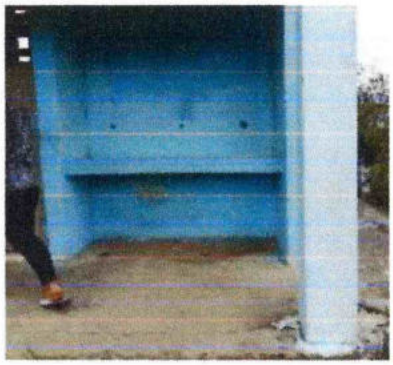
LAVAMANOS CORRIDO

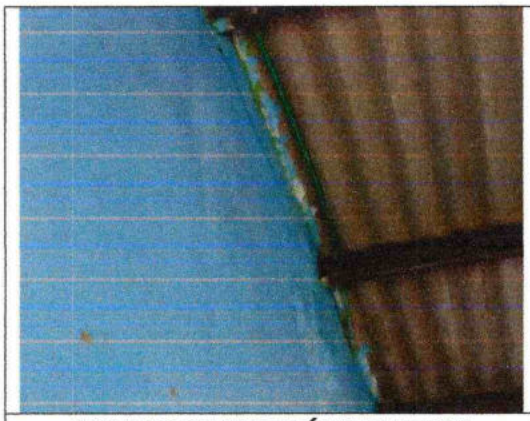
ESTADO DE TUBERÍA Y DUCTOS	**ESTADO DE TUBERÍA Y DUCTOS**
