CONTINUACIÓN INFORMES DIAGNÓSTICOS

Se realizó una visita diagnóstica de campo a la institución educativa SANTA FE SEDE ESCUELA RURAL MIXTA TODOS PENSAMOS el día 21/01/2025. Durante la inspección se verificaron las condiciones generales en cuanto a infraestructura existente como aulas de clases, restaurante escolar, escenarios deportivos, baterías sanitarias, cerramiento, estado de servicios públicos, estado de circulaciones y accesos entre otros espacios, todo enmarcado bajo lo establecido en la NTC 4595-2020.

CONSORCIO EDUCATIVO 2024	**INFORME DIAGNÓSTICO DE ALCANCE Y DEFINICIÓN DE OBRAS** Contrato LP-SIM-026-2024, objeto: ESTUDIOS, DISEÑOS, CONSTRUCCIÓN Y MANTENIMIENTO DE INFRAESTRUCTURA FÍSICA EN INSTITUCIONES EDUCATIVAS DEL MUNICIPIO DE MONTERÍA.	Alcaldía de MONTERÍA

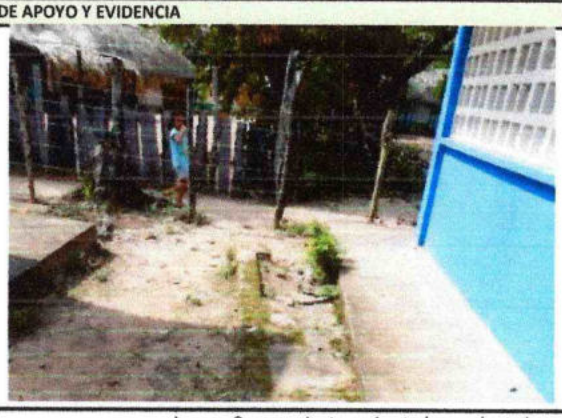
Imagen 1,2. cerramiento perimetral en mal estado.

Imagen 3. cerramiento perimetral en mal estado.

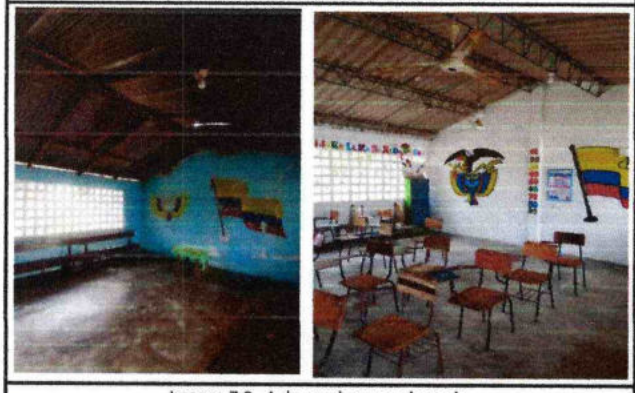
Imagen 5,6. Aula escolar en mal estado.

Imagen 7,8. Aula escolar en mal estado.

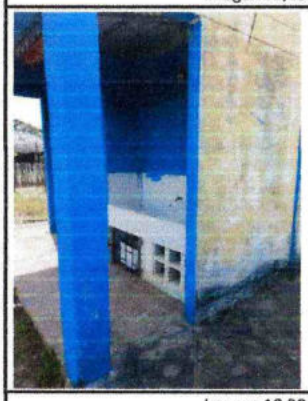
Imagen 17,18. Bateria sanitaria

Imagen 19,20. Bateria sanitaria

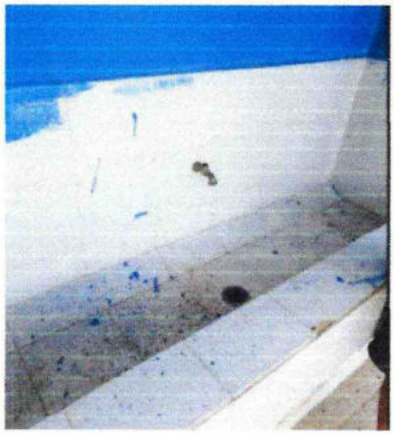
Observaciones:	NO SE CUENTA CON LAS SEÑALIZCIONES

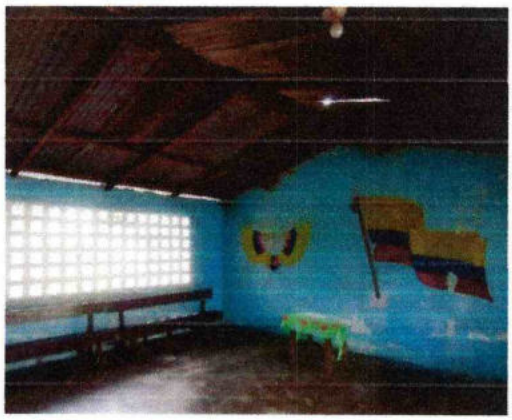
- **Conductores eléctricos:** Se observan empalmes por dentro de las tuberías y algunos cables con aislamientos deteriorados. No cumplen con los calibres mínimos recomendados por la norma NTC 2050. Se evidencian que los circuitos están mezclados, las cargas de ventiladores con iluminación y toma corrientes a la vez.

ESTADO CONDUCTORES ELECTRICOS

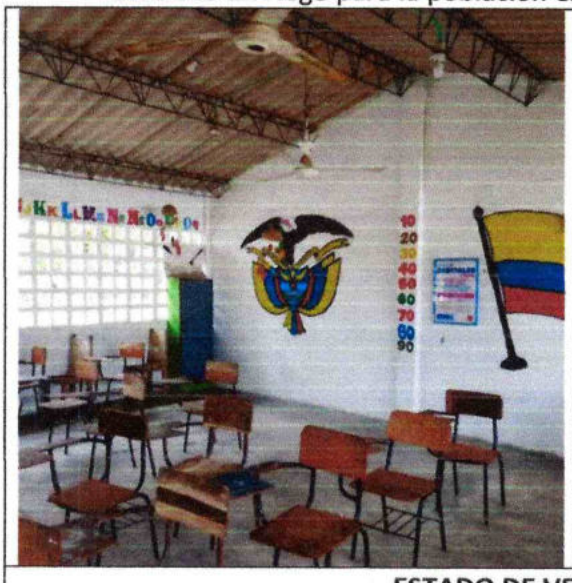
LUMINARIO PLAFON

- **Luminarias:** Sistemas de iluminación, anticuados con alto consumo energético, ausente en la mayoría de las dependencias y con poca eficiencia. En el siguiente registro fotográfico se evidencia el estado de las luminarias.

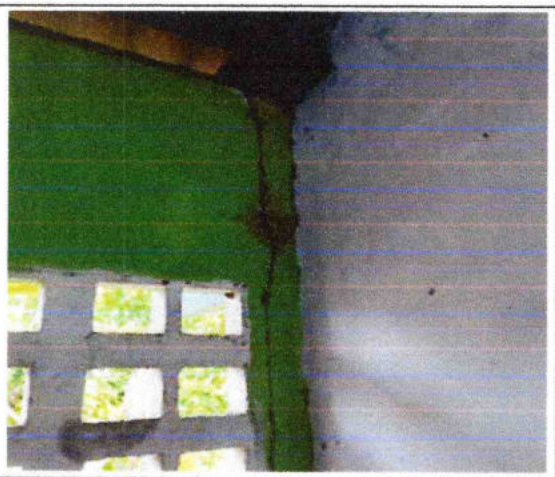
MUROS AGRIETADOS

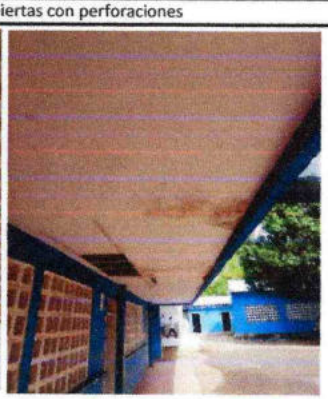
Imagen 13. cubiertas con perforaciones imagen 14. cielos rasos con humedad

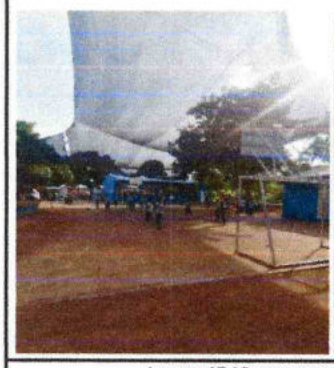
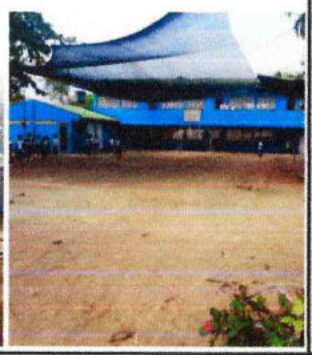
Imagen 15,16. fallas a nivel estructural

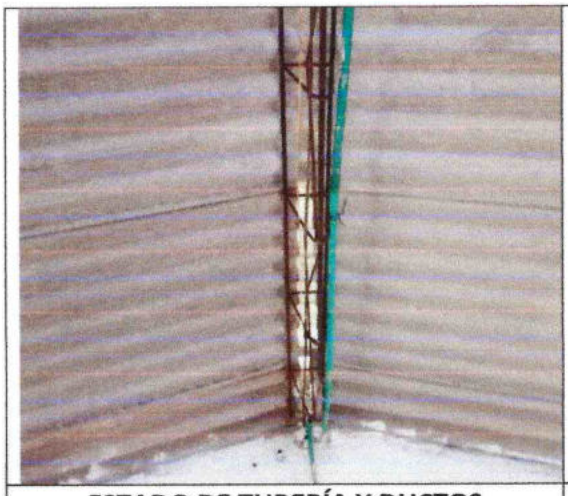
- **Conductores eléctricos:** Se observan empalmes por dentro de las tuberías y algunos cables con aislamientos deteriorados. No cumplen con los calibres mínimos recomendados por la norma NTC 2050. Se evidencian que los circuitos

ESTADO CONDUCTORES ELECTRICOS

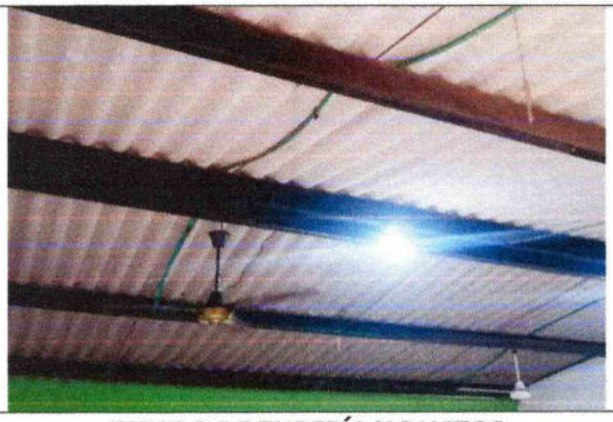
- **Tubería y ductos:** Se observa tubería en PVC expuesta, la cual no cumple la norma NTC2050. La tubería y ductos existentes en mal estado, pero se evidencia la ausencia en la mayoría de las dependencias de la institución educativa.

ESTADO DE TUBERÍA Y DUCTOS

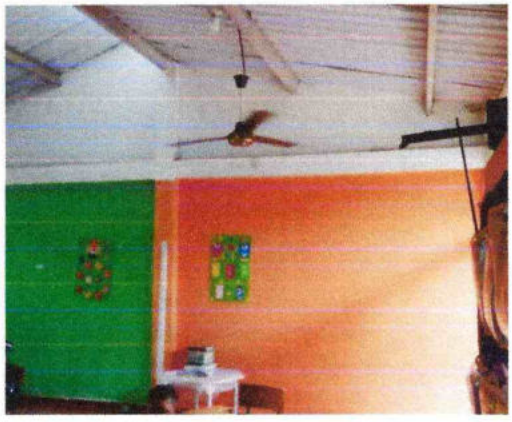
ESTADO DE TUBERÍA Y DUCTOS

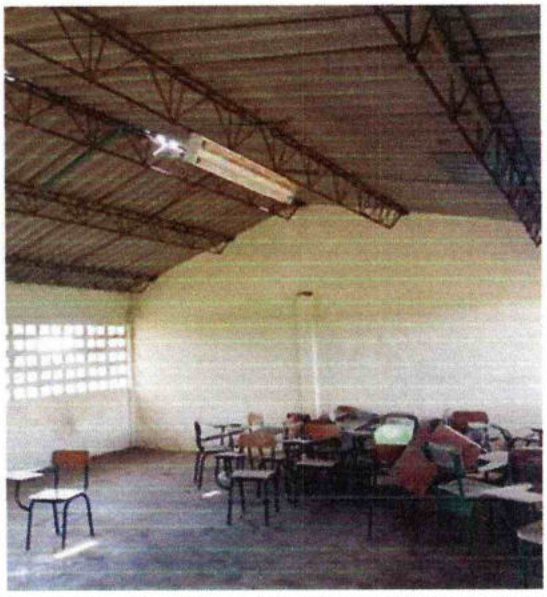
Estado actual de aulas

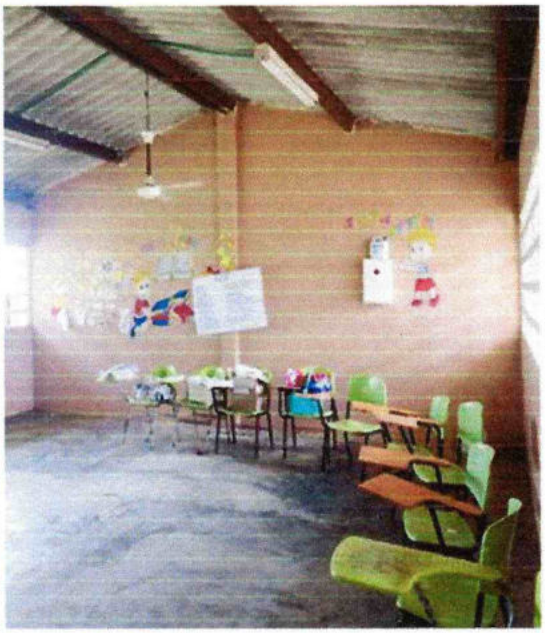
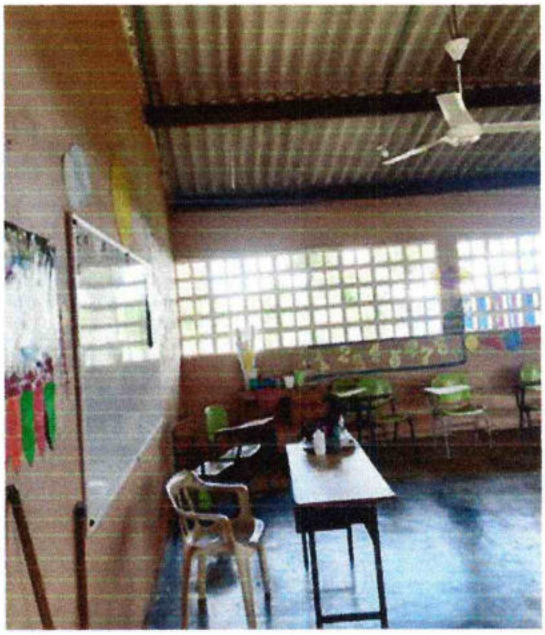
Cubiertas con perforaciones

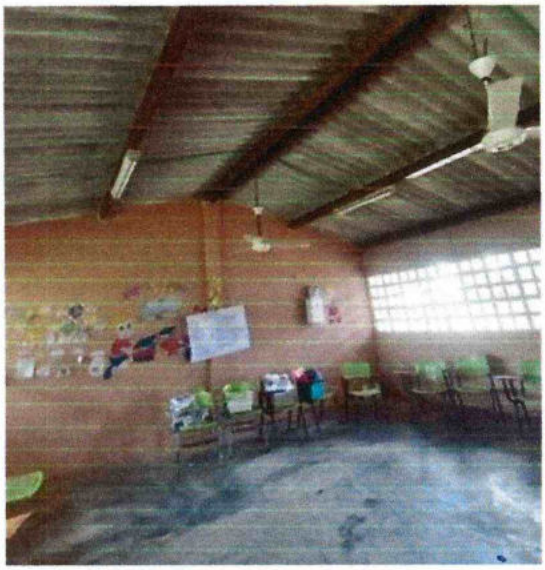
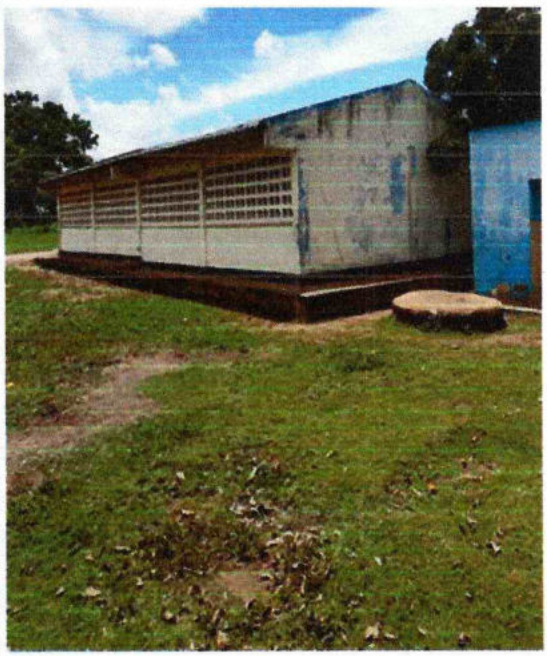
Cubiertas con perforaciones

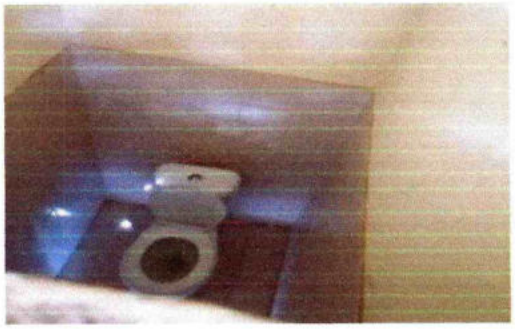
Observaciones:	LAS INSTALACIONES SANITARIAS NO CUENTAN CON UNA ADECUADA SEÑALIZACION PARA DESIGNACION DE SEXO EN LOS BAÑOS

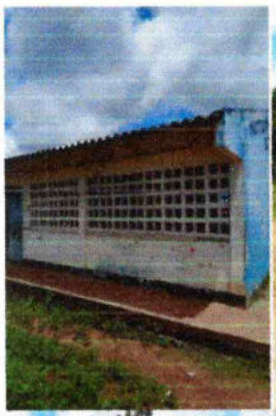
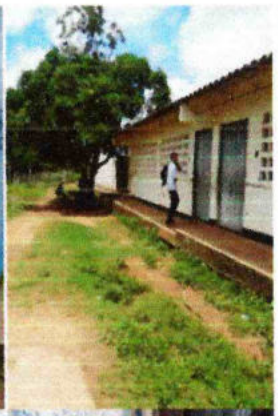
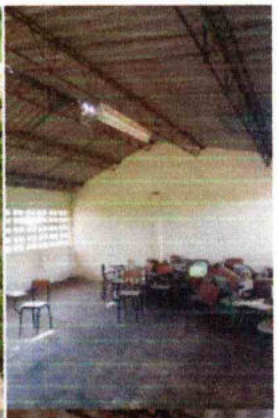
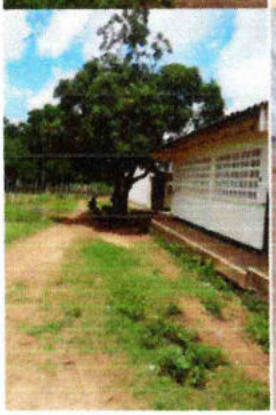
FOTOS

Elementos o zonas afectadas	Patología	Grado de Severidad	Descripción	Recomendación
Estructura cubierta	Corrosión del acero expuesto	Leve	Oxidación superficial sin afectar la integridad del acero. Es recomendable aplicar un recubrimiento para evitar el avance de la corrosión.	Concreto Reforzado: Limpieza superficial del acero expuesto, eliminación del óxido con cepillo de alambre y aplicación de un inhibidor de corrosión antes de sellar con mortero. Acero Estructural: Cepillado del óxido y aplicación de pintura anticorrosiva en toda la superficie expuesta para prevenir la corrosión. Inspección visual regular para evitar que la corrosión progrese.
Pasillos	Grietas	Grave	Grietas con desplazamiento o separación notable, indicando movimientos estructurales importantes. Puede haber riesgo estructural, requiriendo una intervención de reparación urgente.	Concreto Reforzado: Realizar una limpieza profunda de las grietas, inyectar mortero de alta resistencia o resina epóxica en toda la sección afectada y verificar la integridad del acero. Si la estructura está comprometida, reforzar con elementos adicionales. Acero Estructural: Si la grieta compromete la integridad estructural, reemplazar el elemento afectado o realizar refuerzos con placas soldadas. Aplicar una protección anticorrosiva para aumentar la durabilidad de la reparación.

General	Humedad y filtraciones	Moderada	Filtraciones que afectan el material y pueden degradarlo con el tiempo. Es importante sellar las zonas afectadas y mejorar la impermeabilización.	Concreto Reforzado: Identificar y sellar la fuente de filtración. Reparar juntas y aplicar una membrana impermeabilizante en la superficie expuesta. Acero Estructural: Inspeccionar la estructura y reforzar con pintura anticorrosiva en las áreas donde la humedad esté afectando. Verificar uniones para prevenir la corrosión acelerada.

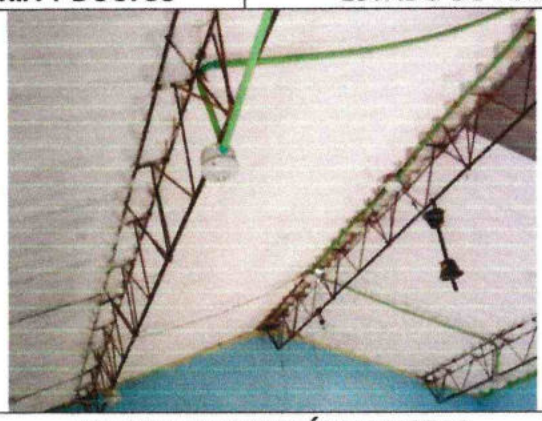
ESTADO CONDUCTORES ELECTRICOS	**ESTADO CONDUCTORES ELECTRICOS**

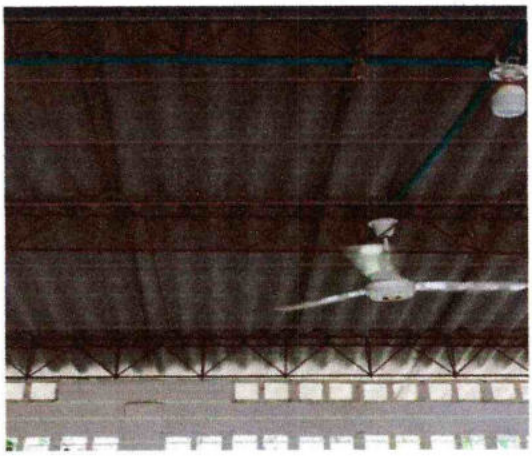
- **Tubería y ductos:** Se observa tubería en PVC expuesta, la cual no cumple la norma NTC2050. La tubería y ductos existentes en mal estado, pero se evidencia la ausencia en la mayoría de las dependencias de la institución educativa.

ESTADO DE TUBERÍA Y DUCTOS

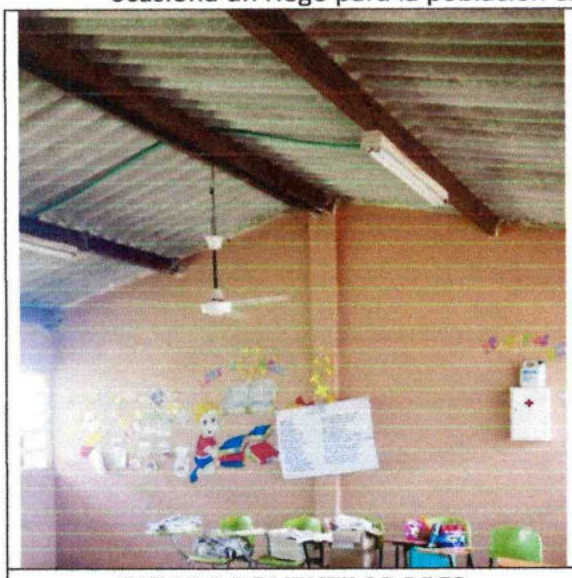
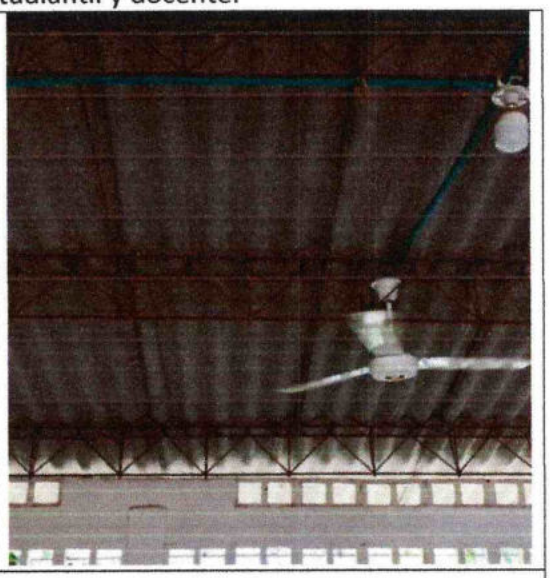
ESTADO DE TUBERÍA Y DUCTOS
