CONTINUACIÓN INFORMES DIAGNÓSTICOS

El presente contrato se adjudicó mediante la licitación pública N° LP-SIM-026-2024 con objeto: ESTUDIO, DISEÑOS, CONSTRUCCIÓN Y MANTENIMIENTO DE INFRAESTRUCTURA FÍSICA EN INSTITUCIONES EDUCATIVAS DEL MUNICIPIO DE MONTERÍA.

Nombre del Cliente: MUNICIPIO DE MONTERÍA, CÓRDOBA.
Interventoría: CONSORCIO INTEREDUCATIVO MONTERÍA.

CONSORCIO EDUCATIVO 2024	INFORME DIAGNÓSTICO DE ALCANCE Y DEFINICIÓN DE OBRAS Contrato LP-SIM-026-2024, objeto: ESTUDIOS, DISEÑOS, CONSTRUCCIÓN Y MANTENIMIENTO DE INFRAESTRUCTURA FÍSICA EN INSTITUCIONES EDUCATIVAS DEL MUNICIPIO DE MONTERÍA.	Alcaldía de MONTERÍA

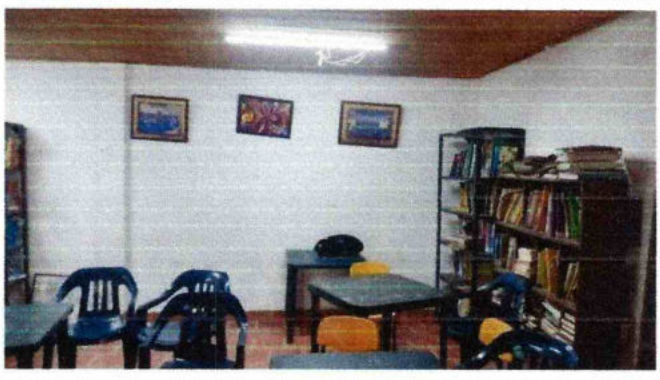
Bloque de aulas	**Aulas con daños en pisos**

Cableado eléctrico expuesto	**Aulas con humedad en cielo raso**

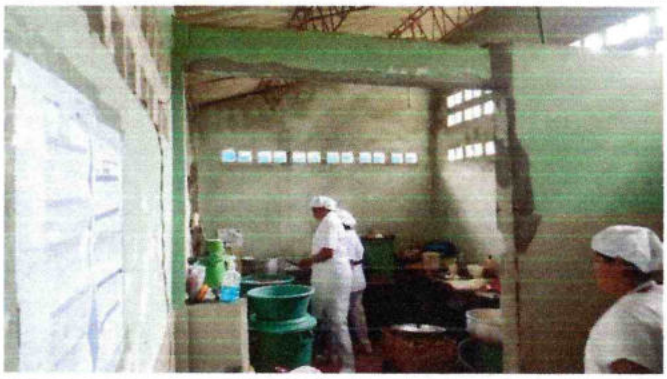
Cableado eléctrico holgado	**Cableado eléctrico holgado**

Cocina escolar	**Cubierta de la cocina escolar**

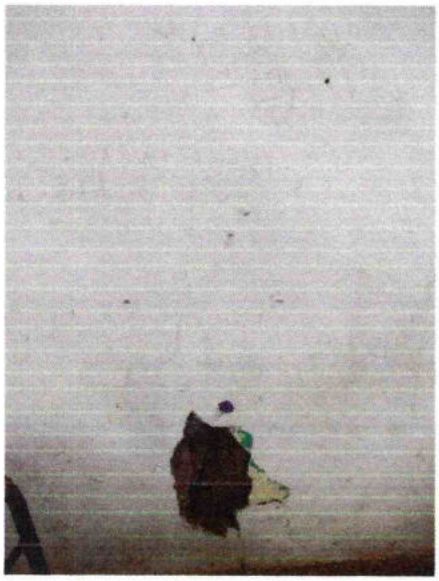
Daños en el aula bodega	**Grietas y fisuras en aula bodega**

Cableado eléctrico expuesto	**Aulas con fisuras**

Aulas con grietas y fisuras	**Aulas con fisuras**

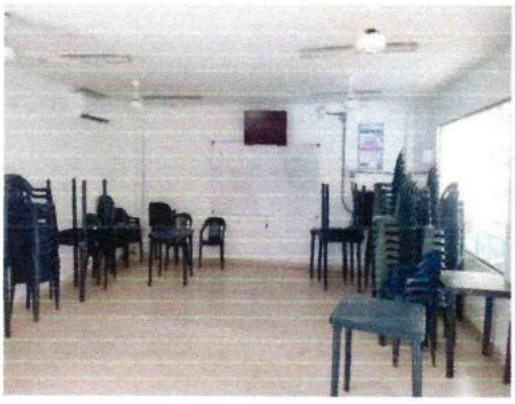
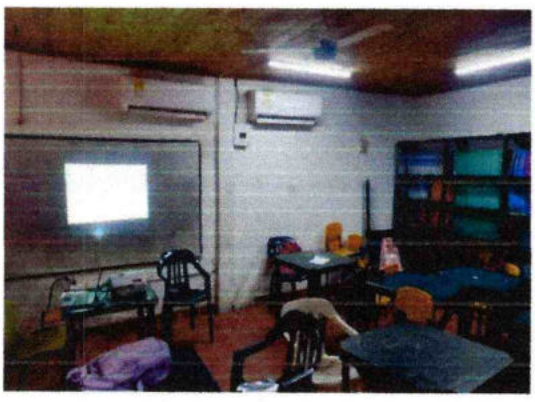
1. COCINA INADECUADA Y FALTA DE COMEDOR ESCOLAR
2. DEFICIENCIAS EN LA INFRAESTRUCTURA ELÉCTRICA
3. DETERIORO GENERAL DE LA INFRAESTRUCTURA
4. BATERÍA SANITARIA EN MAL ESTADO

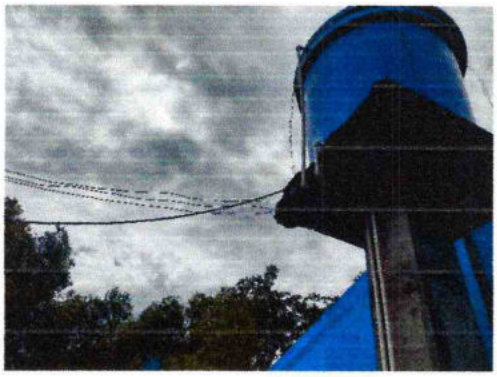
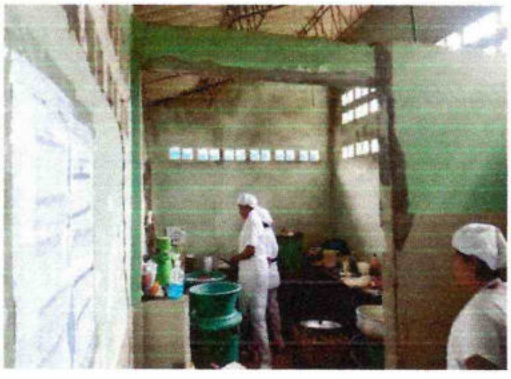
CABLEADO ELÉCTRICO	AULAS CON HUMEDAD EN CIELO RASO

CABLEADO ELÉCTRICO	TANQUE ELEVADO

COCINA	CUBIERTA DE LA COCINA

COMEDOR	HUMEDAD EN PAREDES

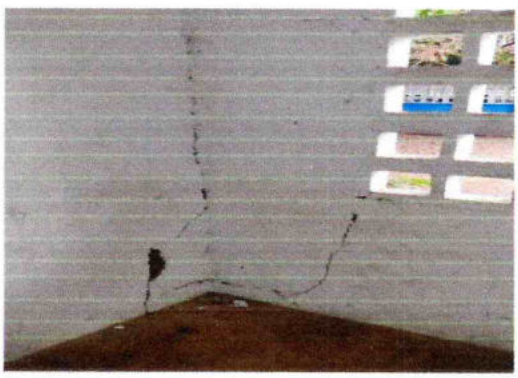
DAÑOS EN BODEGA

GRIETAS EN BODEGA

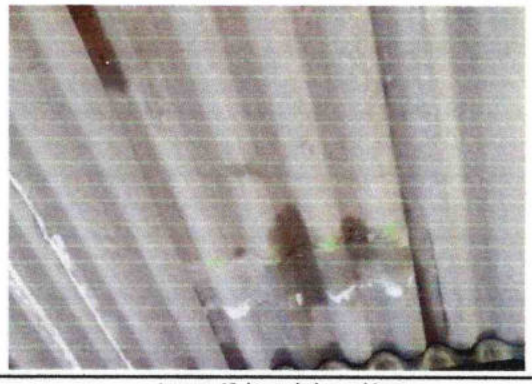
Imagen 12. humedad en cubiertas

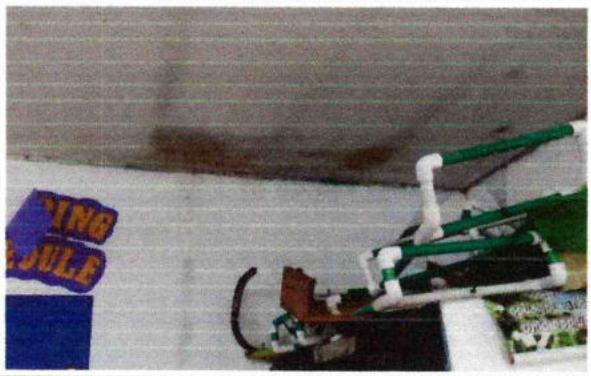
Imagen 13. humedad en cielo raso

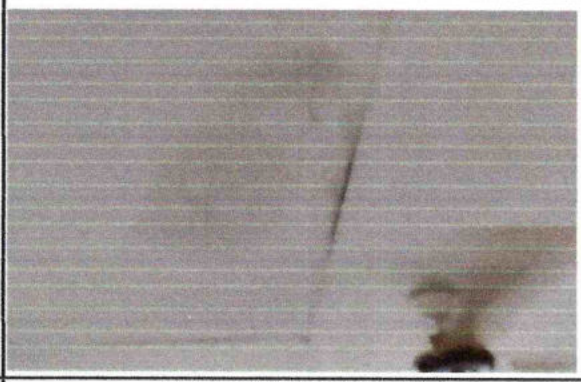
Imagen 14. humedad en cielo raso

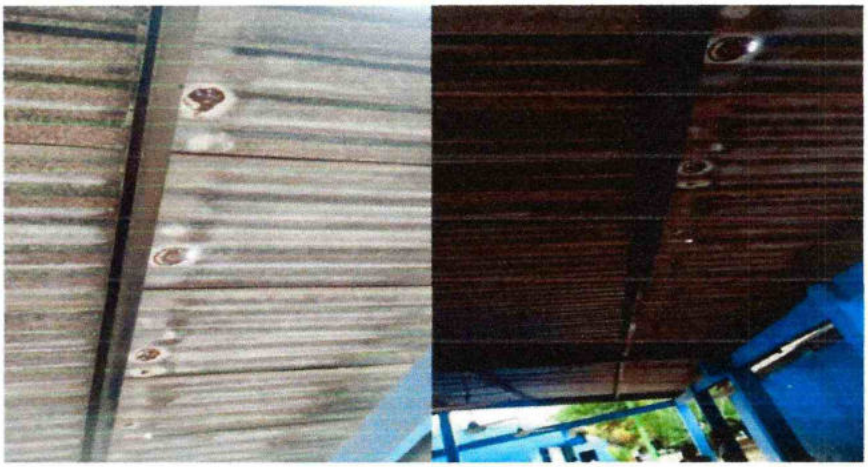
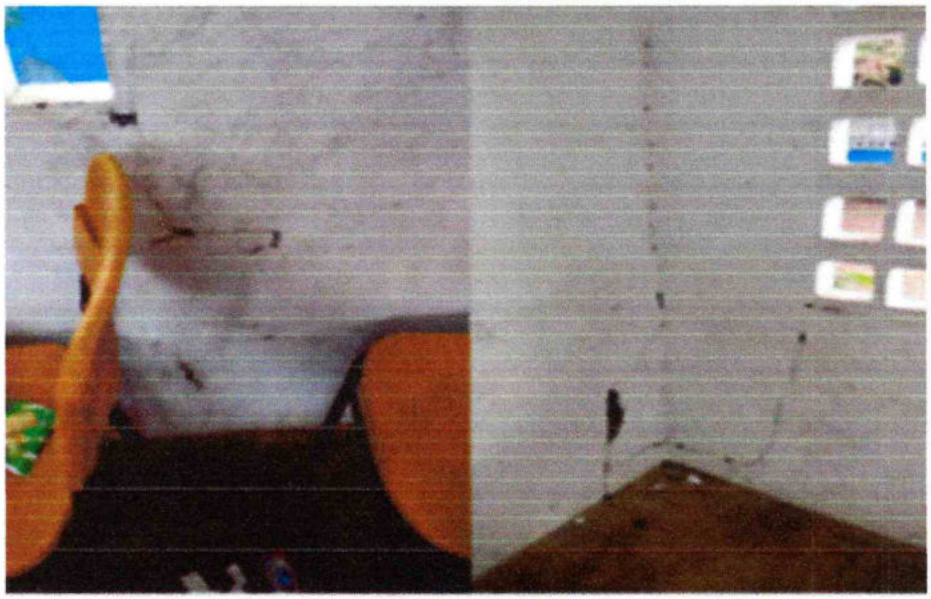
Elementos o zonas afectadas	Patología	Grado de Severidad	Descripción	Recomendación
Muros internos	Grietas	Grave	Grietas con desplazamiento o separación notable, indicando movimientos estructurales importantes. Puede haber riesgo estructural, requiriendo una intervención de reparación urgente.	Concreto Reforzado: Realizar una limpieza profunda de las grietas, inyectar mortero de alta resistencia o resina epóxica en toda la sección afectada y verificar la integridad del acero. Si la estructura está comprometida, reforzar con elementos adicionales. Acero Estructural: Si la grieta compromete la integridad estructural, reemplazar el elemento afectado o realizar refuerzos con placas soldadas. Aplicar una protección anticorrosiva para aumentar la durabilidad de la reparación.
Pasillos	Grietas	Leve	Fisuras superficiales sin separación visible. No comprometen la estabilidad estructural, pero pueden afectar la estética y eventualmente permitir filtración de humedad si no se tratan.	Concreto Reforzado: Sellado de grietas con masilla o mortero de reparación de bajo espesor. Aplicar pintura impermeabilizante para evitar el ingreso de humedad y proteger la estructura de posibles deterioros. Acero Estructural: Inspección visual para verificar que no exista corrosión incipiente en la superficie. Si la grieta o separación es superficial y no afecta la estructura, aplicar una capa de pintura anticorrosiva para prevenir futuros daños.

Cubierta	Humedad y filtraciones	Moderada	Filtraciones que afectan el material y pueden degradarlo con el tiempo. Es importante sellar las zonas afectadas y mejorar la impermeabilización.	Concreto Reforzado: Identificar y sellar la fuente de filtración. Reparar juntas y aplicar una membrana impermeabilizante en la superficie expuesta. Acero Estructural: Inspeccionar la estructura y reforzar con pintura anticorrosiva en las áreas donde la humedad esté afectando. Verificar uniones para prevenir la corrosión acelerada.
General	Humedad y filtraciones	Grave	Filtraciones profundas que comprometen la estructura. Requieren impermeabilización urgente y reparación de la fuente de filtración.	Concreto Reforzado: Reparación integral de las áreas afectadas y aplicación de un sistema de impermeabilización de alta resistencia para proteger la estructura de futuras filtraciones. Acero Estructural: Evaluar si el acero presenta signos avanzados de corrosión. En ese caso, reemplazar las secciones más afectadas y aplicar un tratamiento completo anticorrosivo.

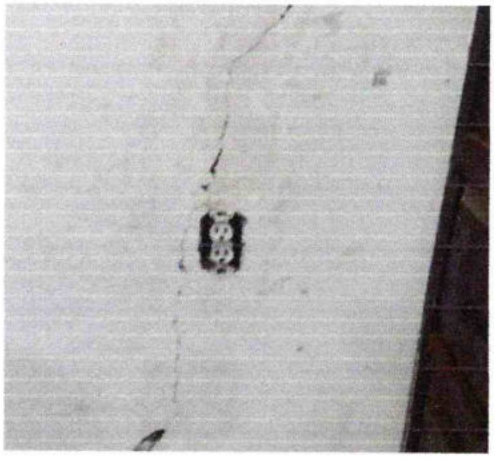
- **Tomacorrientes:** Insuficientes en cantidad según RETIE y según la necesidad, con cables al descubierto y sin protección de polo a tierra, lo que genera riesgos eléctricos.

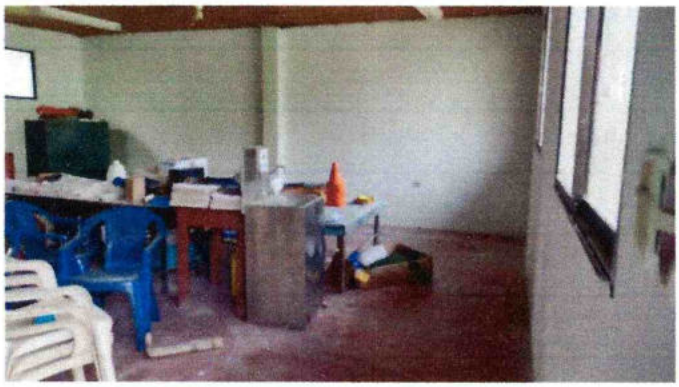
Sala de informática sin usar

Aulas con pisos desgastados

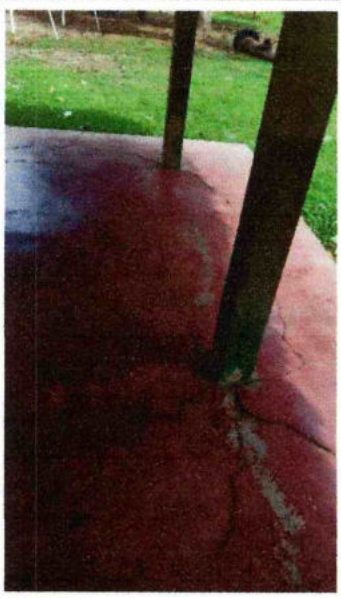
Acceso hacia las aulas sin senderos peatonales

Kiosco con desprendimientos en sus columnas

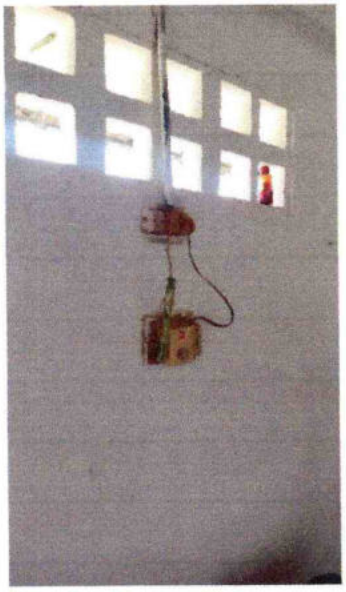
Cableado eléctrico improvisado

Aulas en estado de desgaste

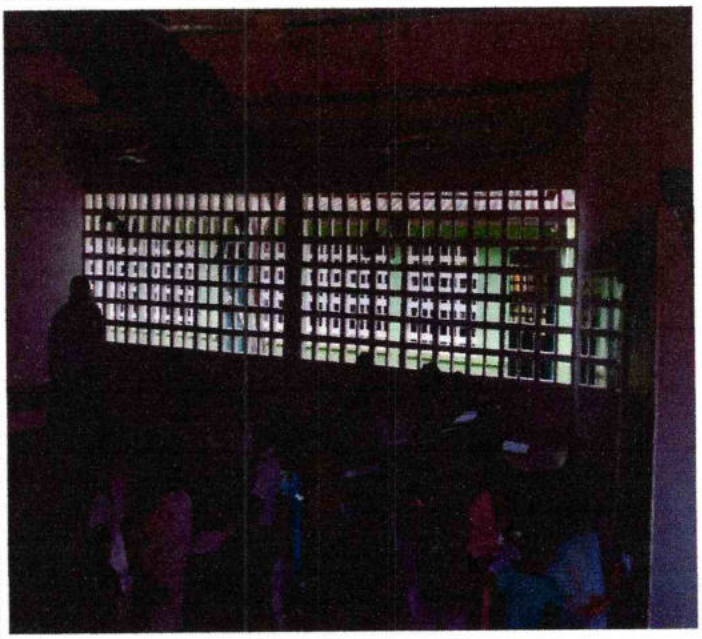
Cubierta con orificios

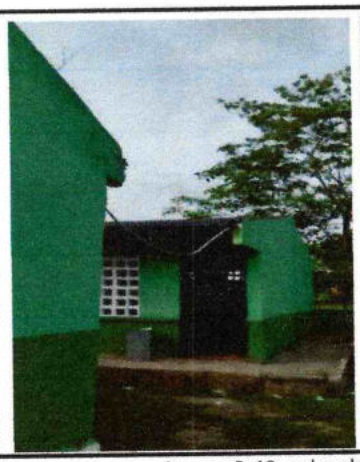
Imagen 9, 10. redes electricas mal estado

Imagen 11,12. redes electricas mal estado

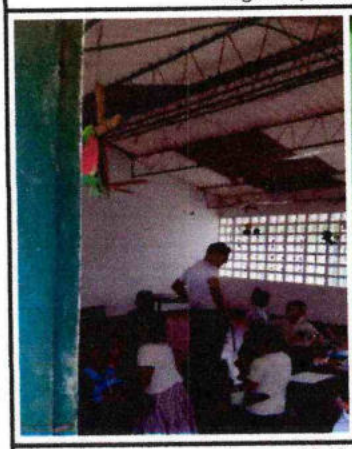
Imagen 18,19 daños en muros

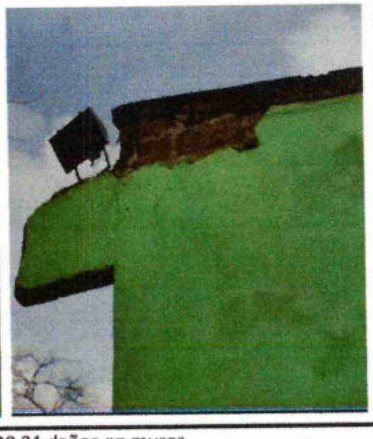
Imagen 20,21 daños en muros

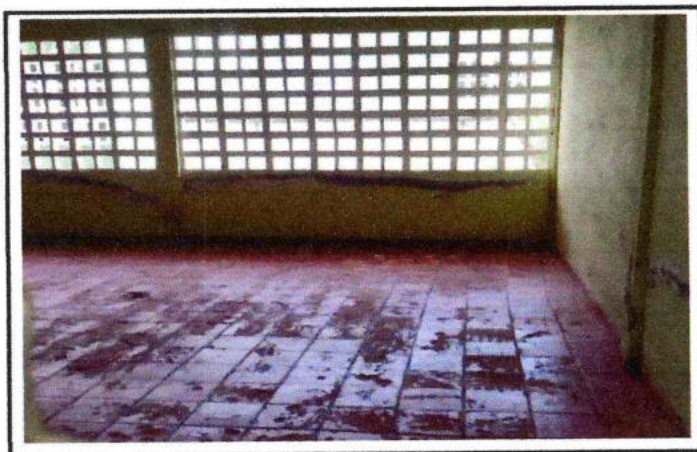
Imagen 20,21 daños en piso y muros

Imagen 22,23. humedad

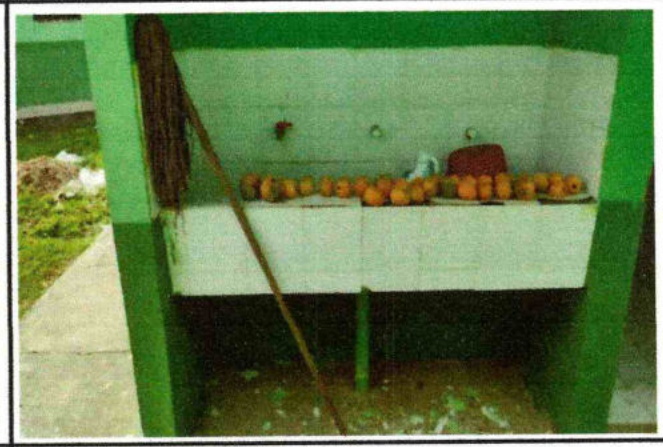
Imagen 26 bateria sanitaria

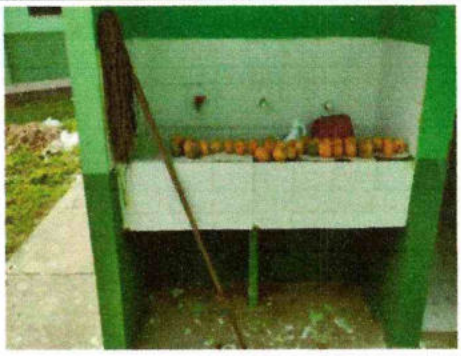
sanitario sin accesorio de tapap

Lavamanos de tres puestos, sin dos accesorios de llave

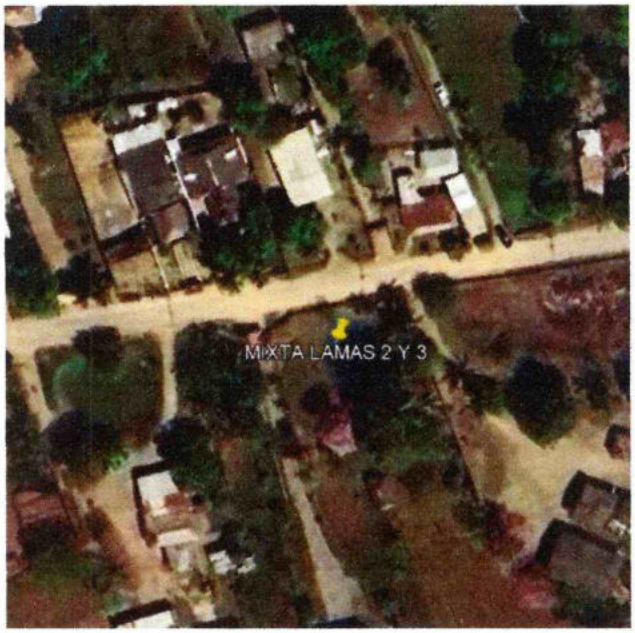
- **Sistema de apantallamiento:** Inexistente, dejando vulnerables todas las dependencias de la institución educativa ante descargas eléctricas.

- **Sistema de puesta a tierra:** Inexistente, dejando vulnerables todas las dependencias de la institución educativa ante posibles fallas de los equipos eléctricos.

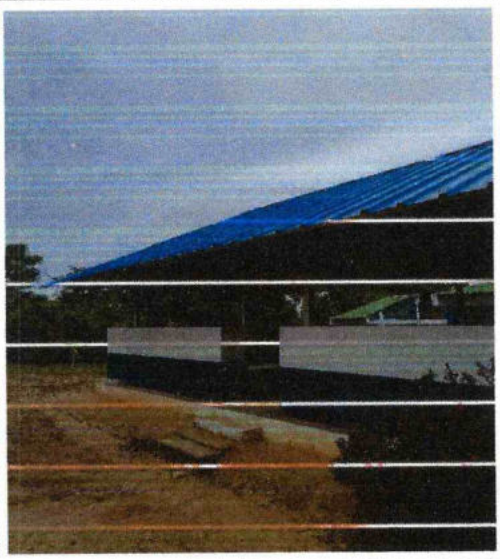
ESTADO DEL TERRENO

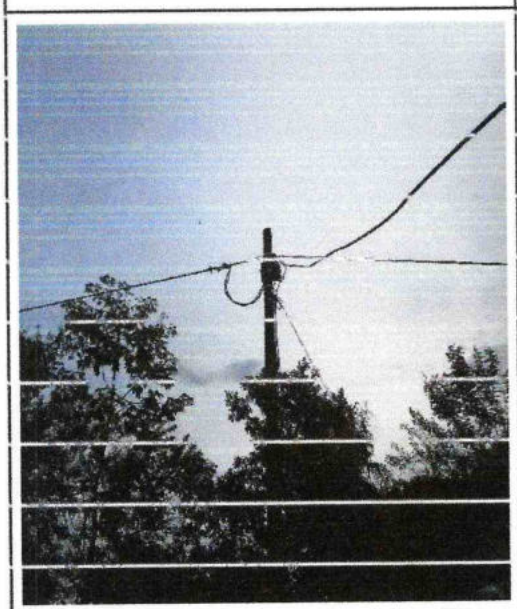
RED ELÉCTRICA

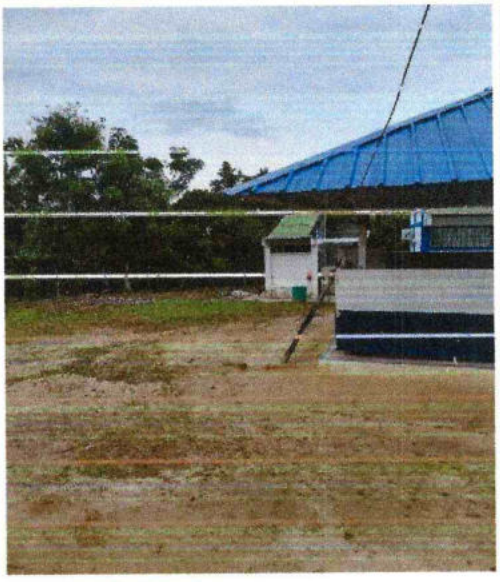
CIRCULACIONES

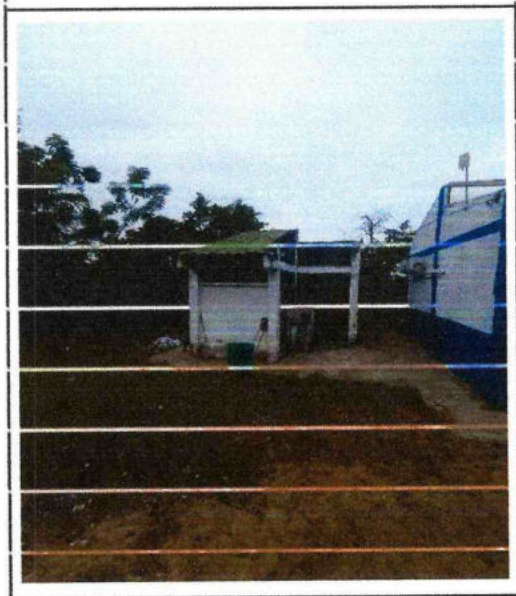
BATERÍA SANITARIA

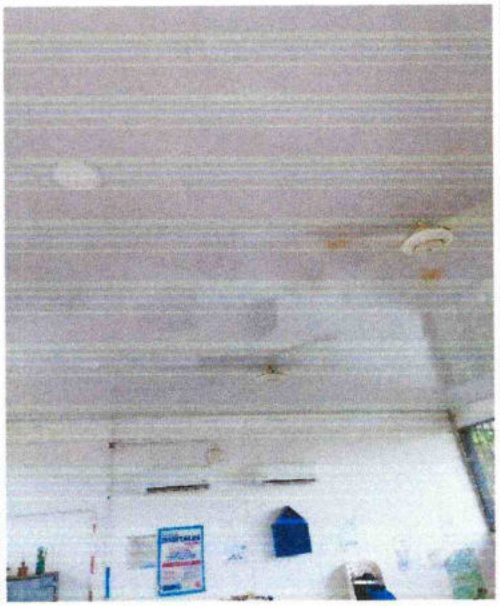
ESTADO DEL CIELO RASO

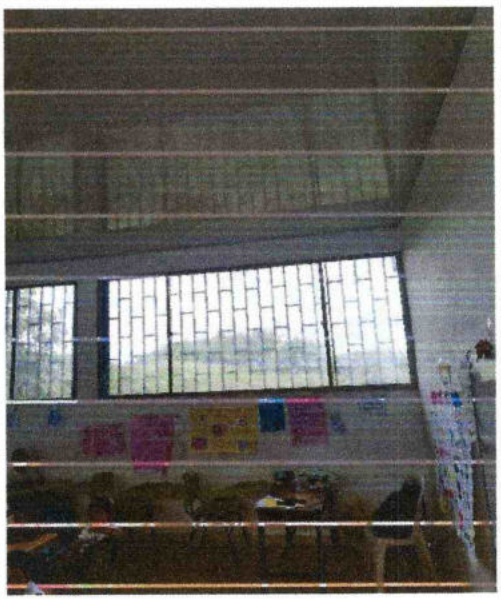
ESTADO DE VENTANAS

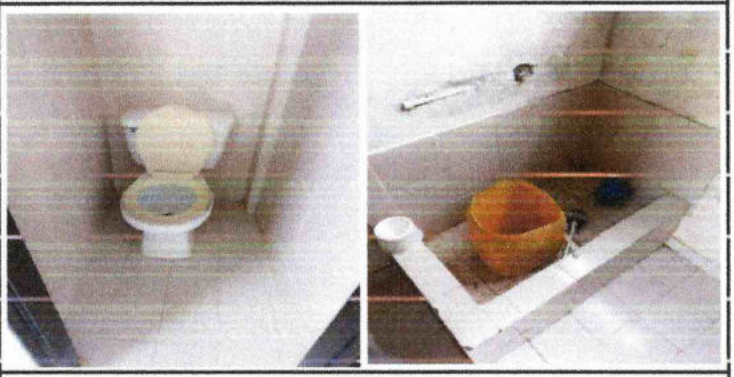
Imagen 14,15 Bateria sanitaria

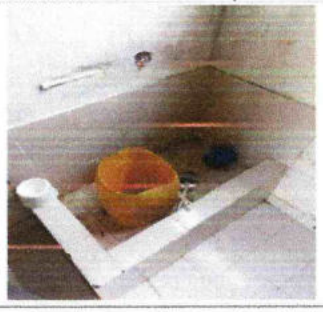
unidad sanitaria con buen acceso sin señalizaciones

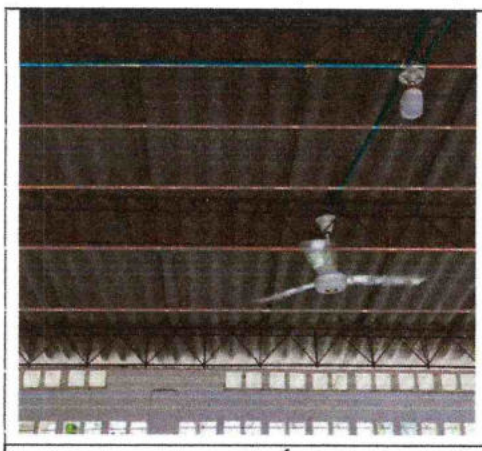
- **Tubería y ductos:** Se observa tubería en PVC expuesta, la cual no cumple la norma NTC2050. La tubería y ductos existentes en mai estado, pero se evidencia la ausencia en la mayoría de las dependencias de la institución educativa.

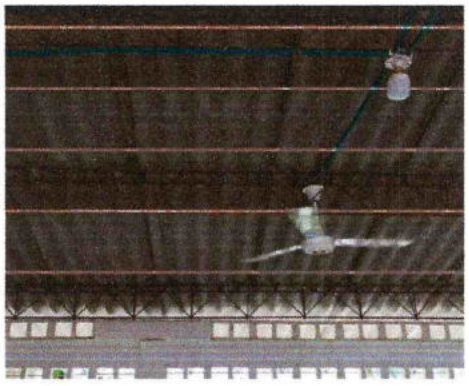
ESTADO DE TUBERÍA Y DUCTOS	ESTADO DE TUBERÍA Y DUCTOS
