CONTINUACIÓN INFORMES DIAGNÓSTICO

INFORME DIAGNÓSTICO

CONSORCIO EDUCATIVO 2024	INFORME DIAGNÓSTICO DE ALCANCE Y DEFINICIÓN DE OBRAS Contrato LP-SIM-026-2024, objeto: ESTUDIOS, DISEÑOS, CONSTRUCCIÓN Y MANTENIMIENTO DE INFRAESTRUCTURA FÍSICA EN INSTITUCIONES EDUCATIVAS DEL MUNICIPIO DE MONTERÍA.	Alcaldía de MONTERÍA

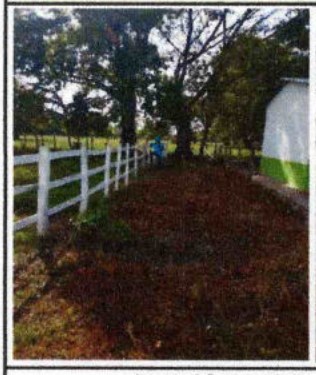
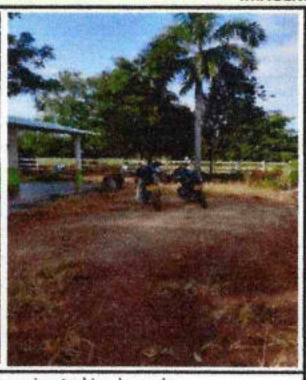
Imagen 1,2. cerramiento perimetral inadecuado

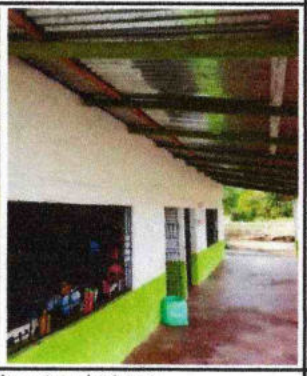
Imagen 4,5 Aula con desgaste en la pintura

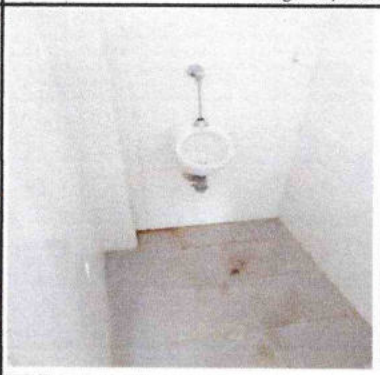
Imagen 14,15 Bateria sanitaria

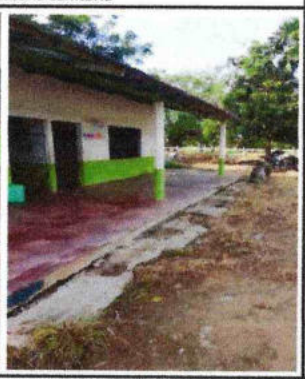
Imagen 16,17. Pisos de circulaciones deteriorados

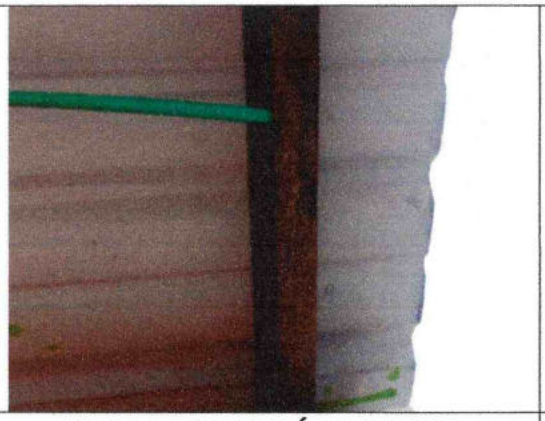
- **Tubería y ductos:** Se observa tubería en PVC expuesta, la cual no cumple la norma NTC2050. La tubería y ductos existentes en mal estado, pero se evidencia la ausencia en la mayoría de las dependencias de la institución educativa.

ESTADO DE TUBERÍA Y DUCTOS	**ESTADO DE TUBERÍA Y DUCTOS**

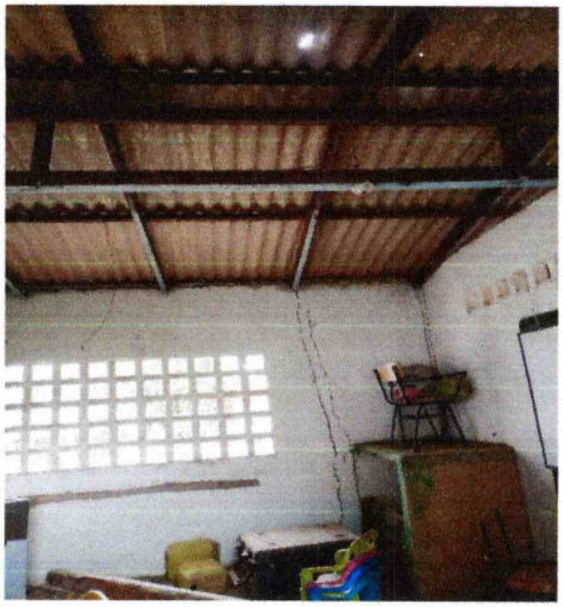
CUBIERTA CON FILTRACIONES

1. Mantenimiento correctivo de cubiertas: Sustituir las tejas deterioradas con perforaciones o grietas, asegurar la impermeabilización para evitar filtraciones de agua y así mismo realizar mantenimiento general de la estructura de soporte en estado de corrosión o cambio parcial en puntos con desgaste o desprendimientos completos o en su defecto con estructura inadecuada, siguiendo los lineamientos de la Norma NSR-10 y NTC 6705 en cuanto a mantenimiento, diseño y construcción de cubiertas en edificaciones.

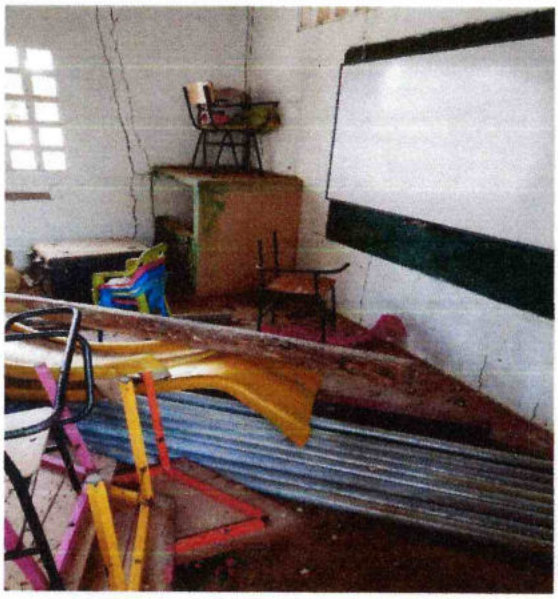
AULA INHABILITADA

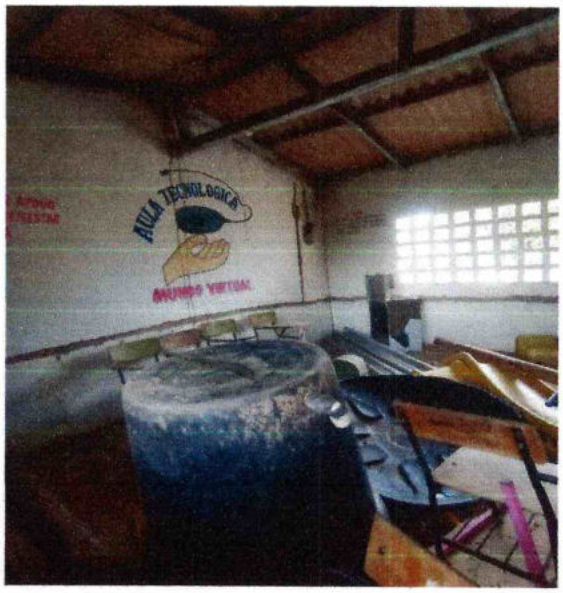
AULA INHABILITADA

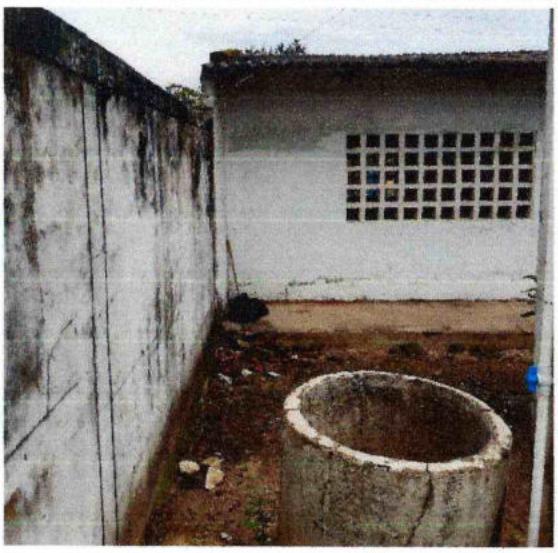
ESTADO BATERÍA SANITARIA	**ESTADO BATERÍA SANITARIA**

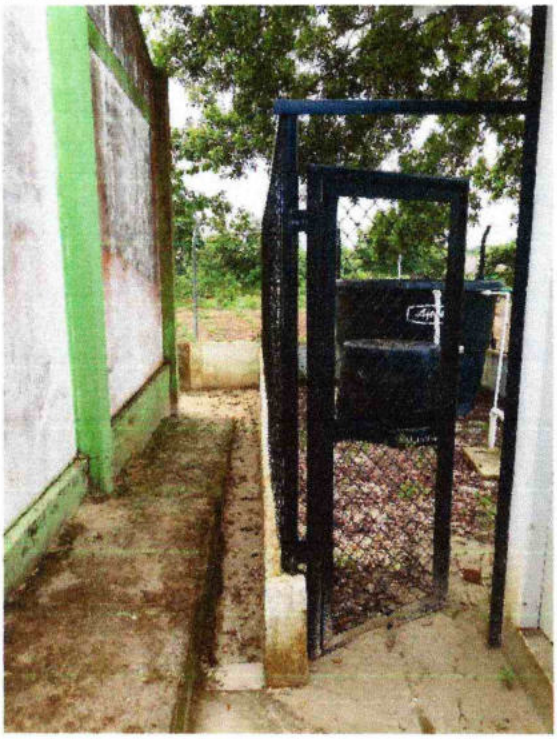
CERRAMIENTO

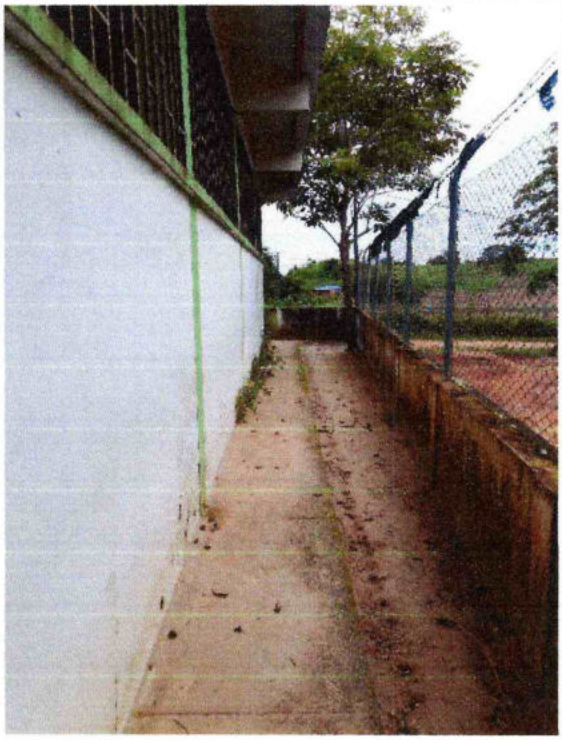
CERRAMIENTO

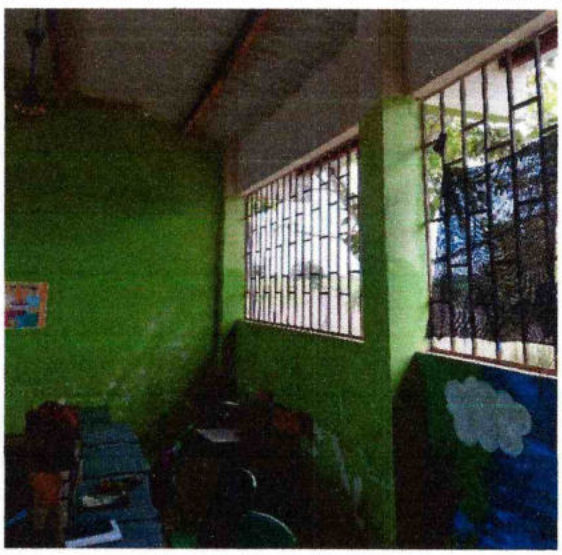
ESTADO DE CUBIERTA	**ESTADO DE CUBIERTA**

ESTRUCTURAS OXIDADAS	**AULA DE CLASES**

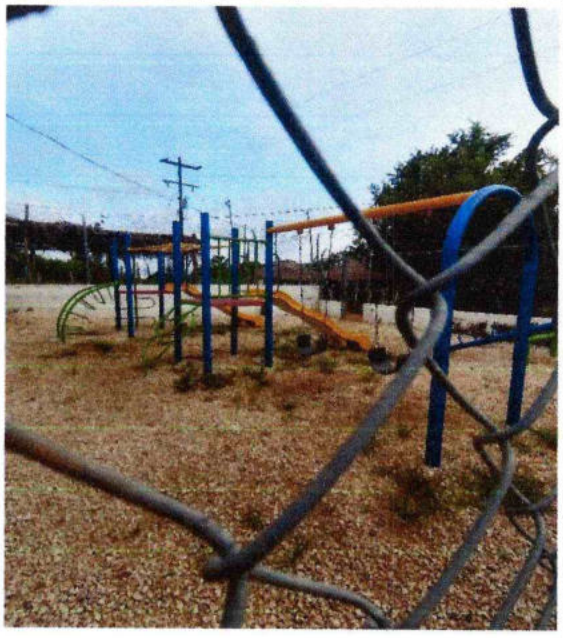
ZONA RECREATIVA	**CIRCULACIONES**

CIRCULACIONES	**ZONA RECREATIVA**

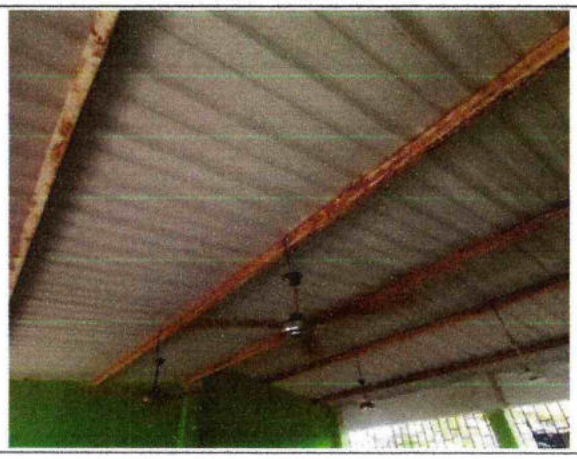
ESTADO DE CUBIERTAS

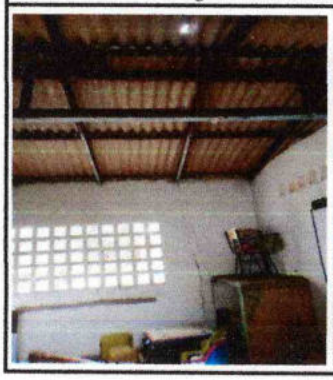
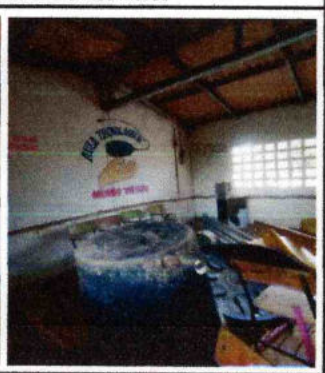
Imagen 5,6 Aula con deterioro en la cubierta

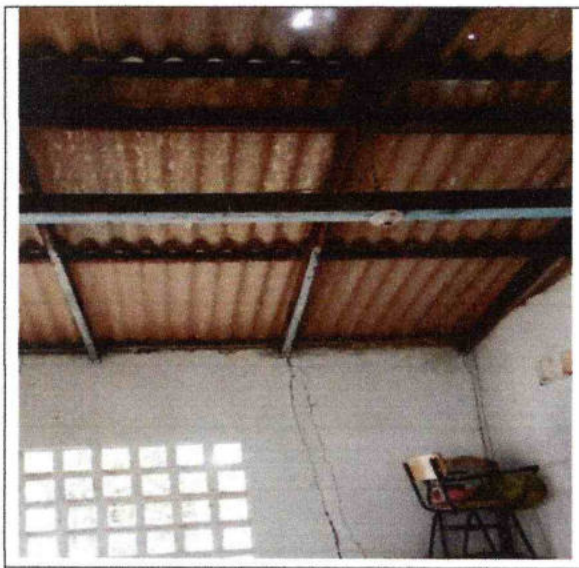
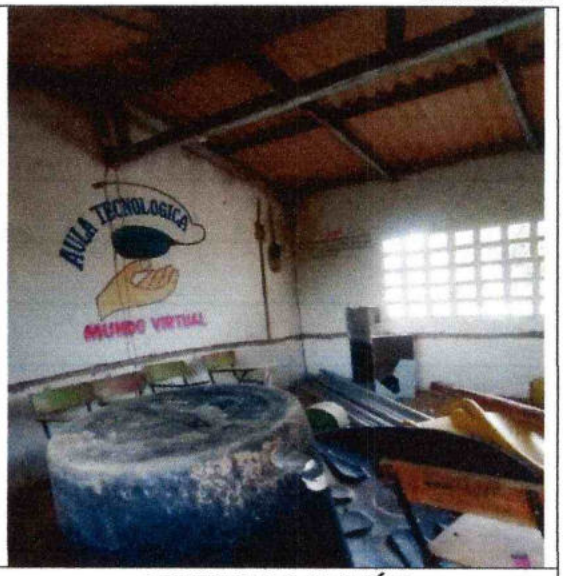
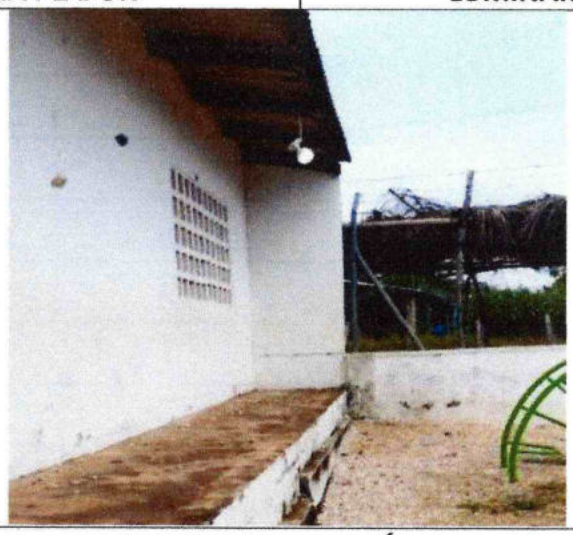
- **Tubería y ductos:** Se observa tubería en PVC expuesta, la cual no cumple la norma NTC2050. La tubería y ductos existentes en mal estado, pero se evidencia la ausencia en la mayoría de las dependencias de la institución educativa.

ESTADO DE TUBERÍA Y DUCTOS

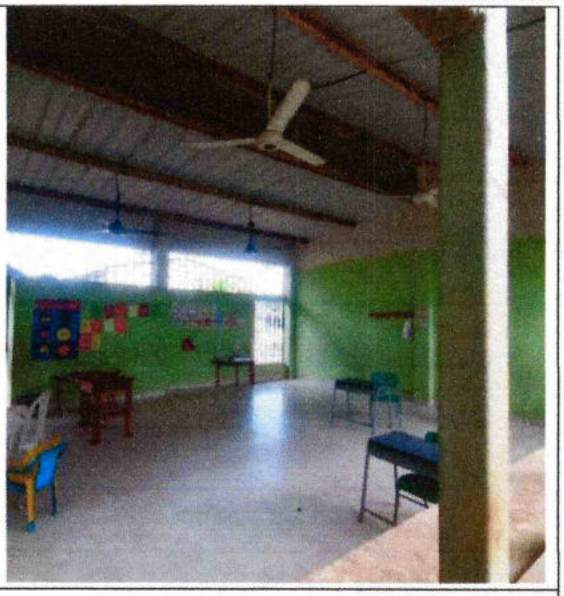
- **Ventiladores:** Ventiladores en mal estado, obsoletos y sin mantenimiento, lo que ocasiona un riego para la población estudiantil y docente.

ESTADO DE VENTILADORES

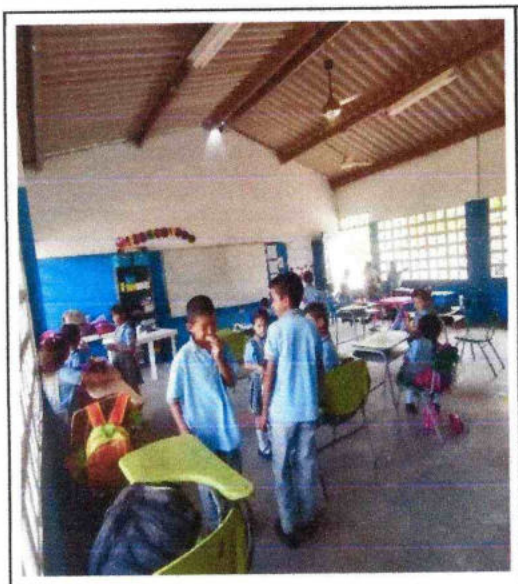
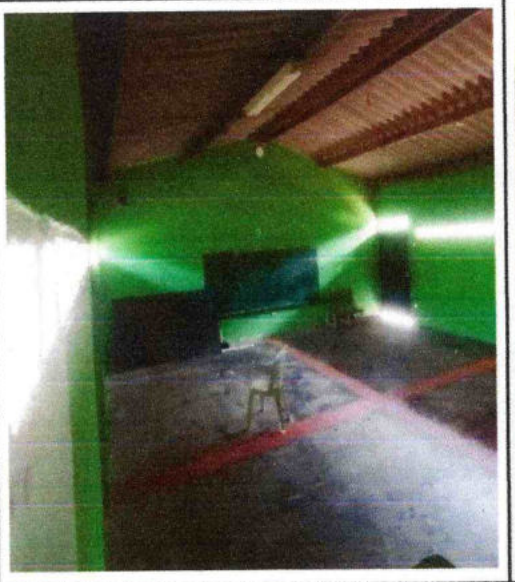
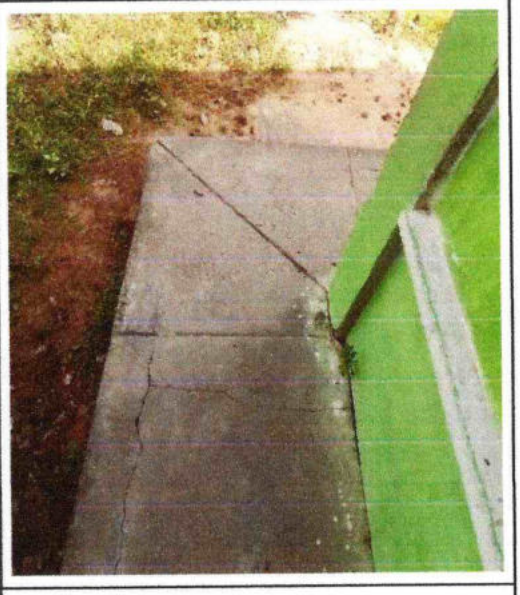
AULA DE CLASES	**CIRCULACIONES**

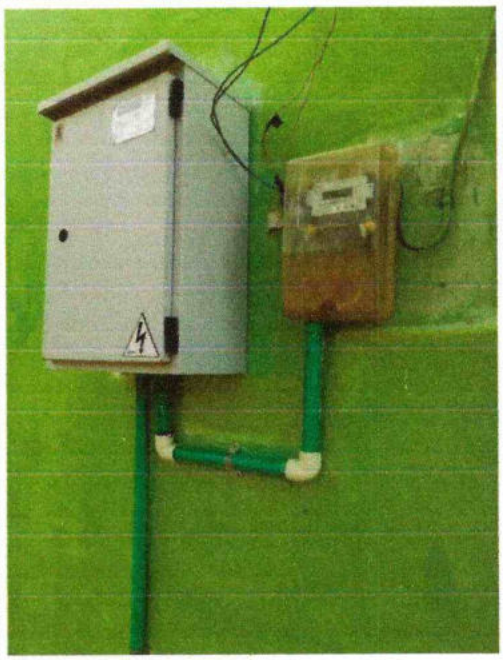
CIRCULACIONES	**RED ELÉCTRICA**

CIRCULACIONES	**ZONA LIBRE**

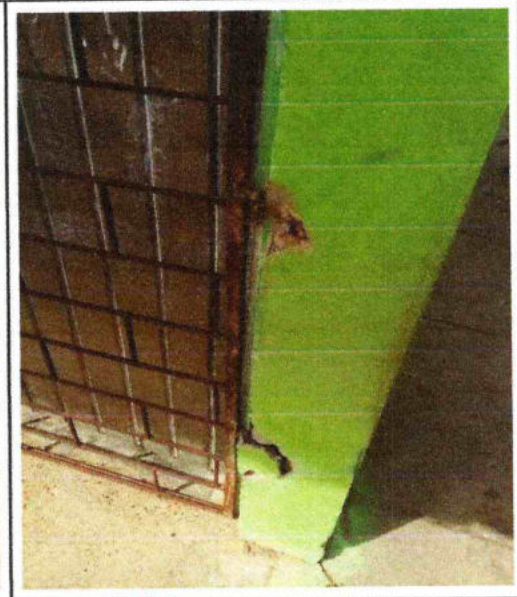
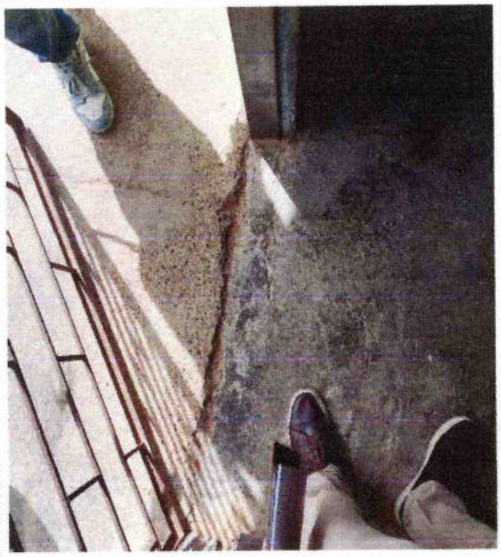
ZONA LIBRE	**ESTADO DE LA INFRAESTRUCTURA**

PISO CON AGRIETAMIENTO	**AULA DE CLASES**

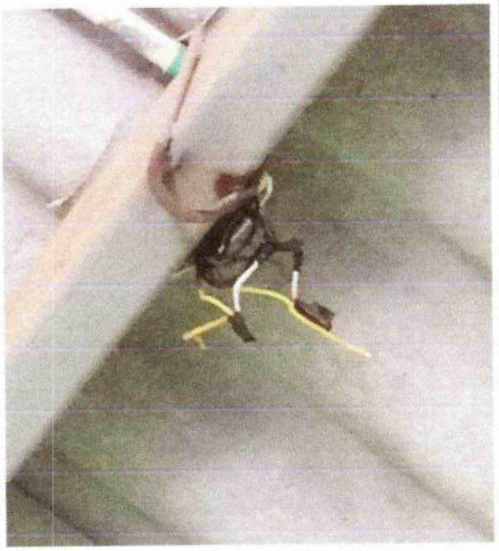
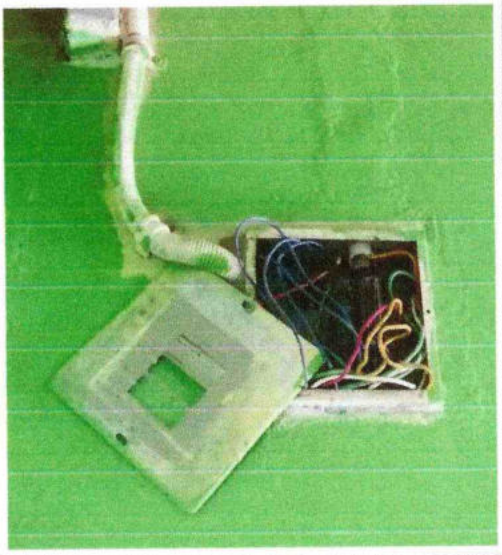
CABLES EXPUESTOS	**RED ELÉCTRICA**

ESTRUCTURA OXIDADA	**MUROS AGRIETADOS**

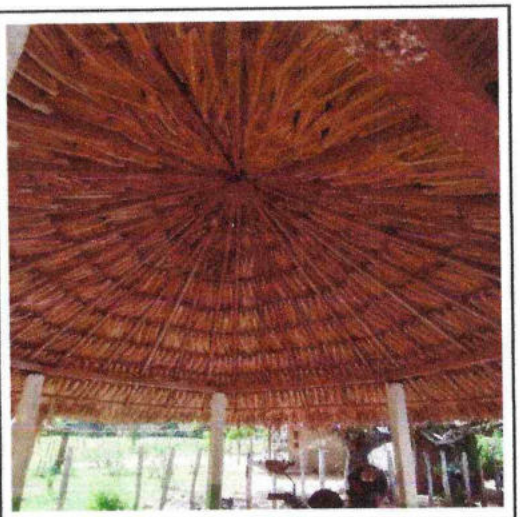
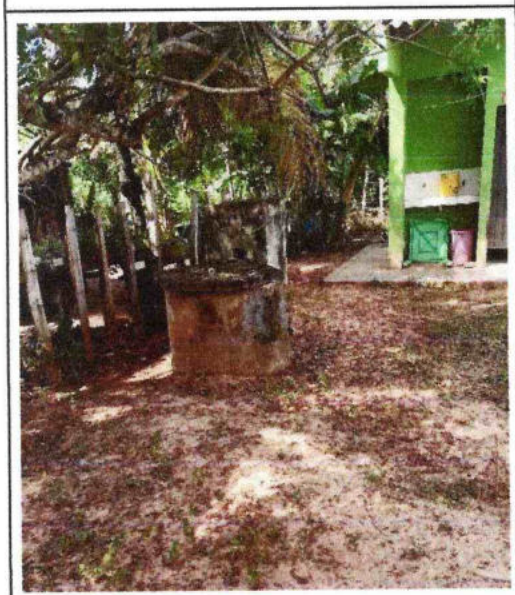
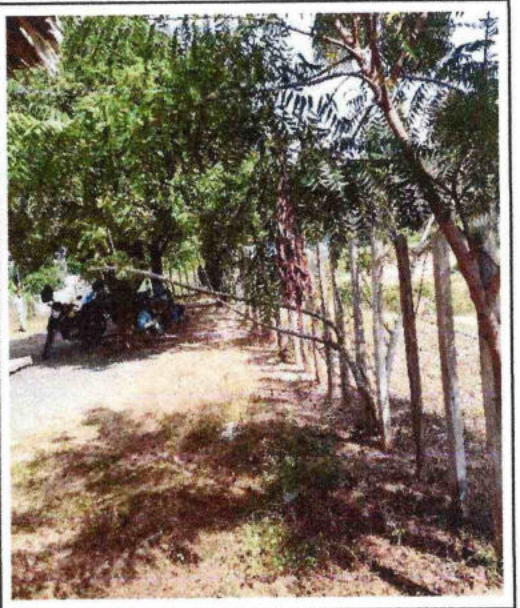
ÁREA DE ASEO	KIOSCO

POZO SÉPTICO	CERRAMIENTO PERIMETRAL

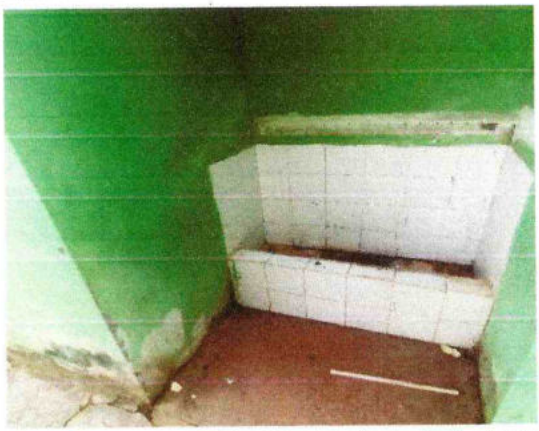
POZO SÉPTICO

BATERÍA SANITARIA

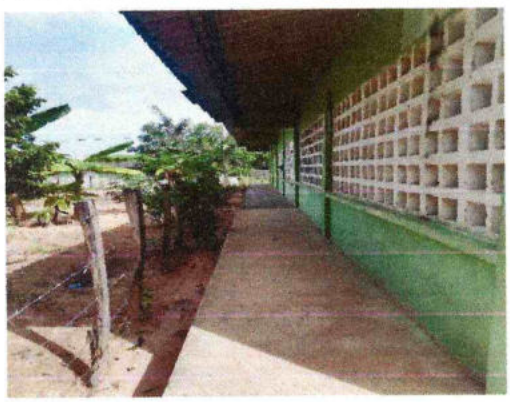
CIRCULACIONES

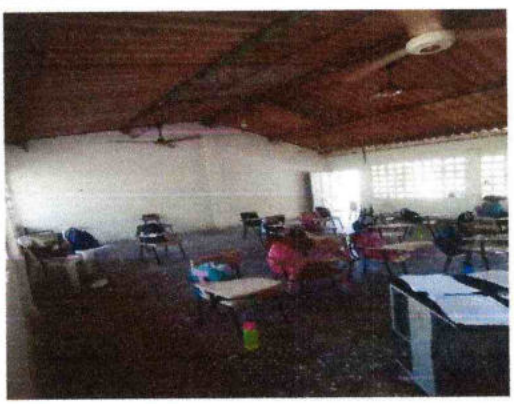
AULA DE CLASE

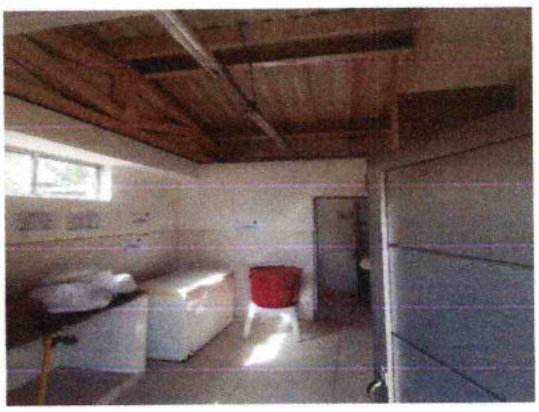
ESTRUCTURA CON AGRIETAMOS

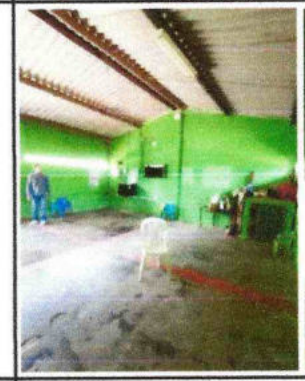
Imagen 14,15 Aula con deterioro en cubiertas.

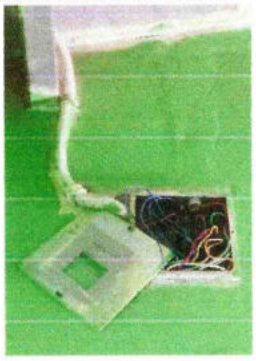
Imagen 18,19. ed electrica expuesta

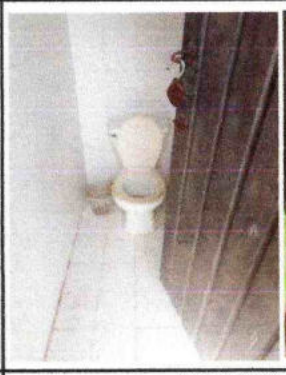
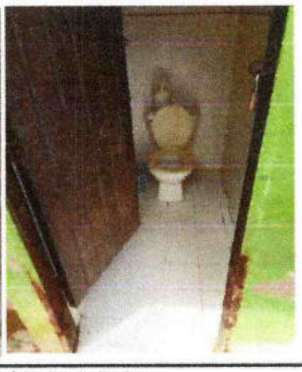
Imagen 22,23. baterias sanitarias

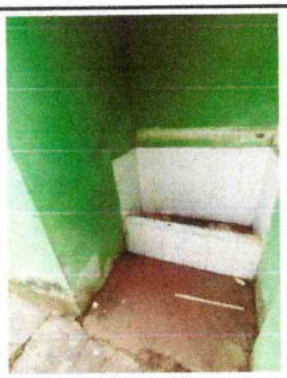
Imagen 24,25. baterias sanitarias

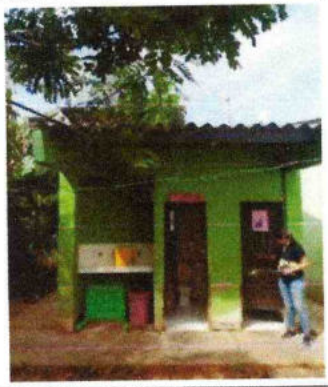
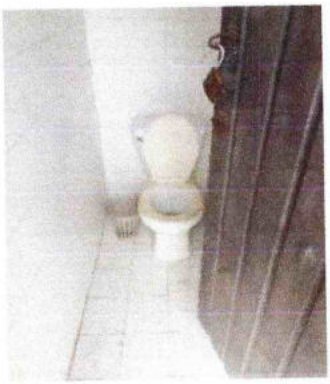
Condiciones de Sanitarios	Funcionamiento de inodoros, lavamanos, duchas, dispensadores, estado general	M	CAMBIO DE SANITARIOS, CAMBIO DE LAVAMANOS, INSTALACIONES HIDRAULICAS.

LAVAMANOS CORRIDO

SANITARIO EXISTENTE

BAÑOS EXISTENTES

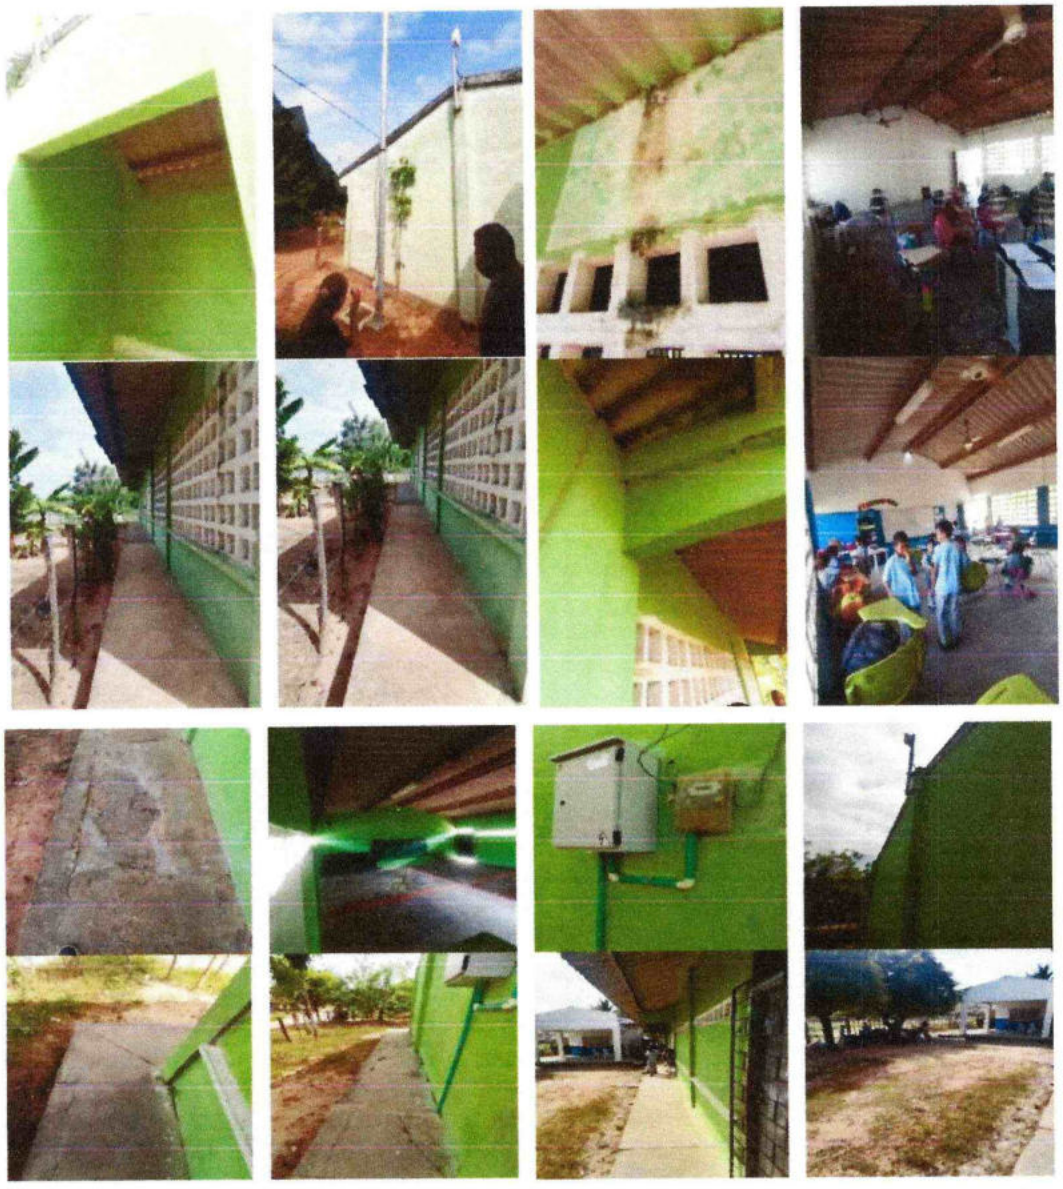
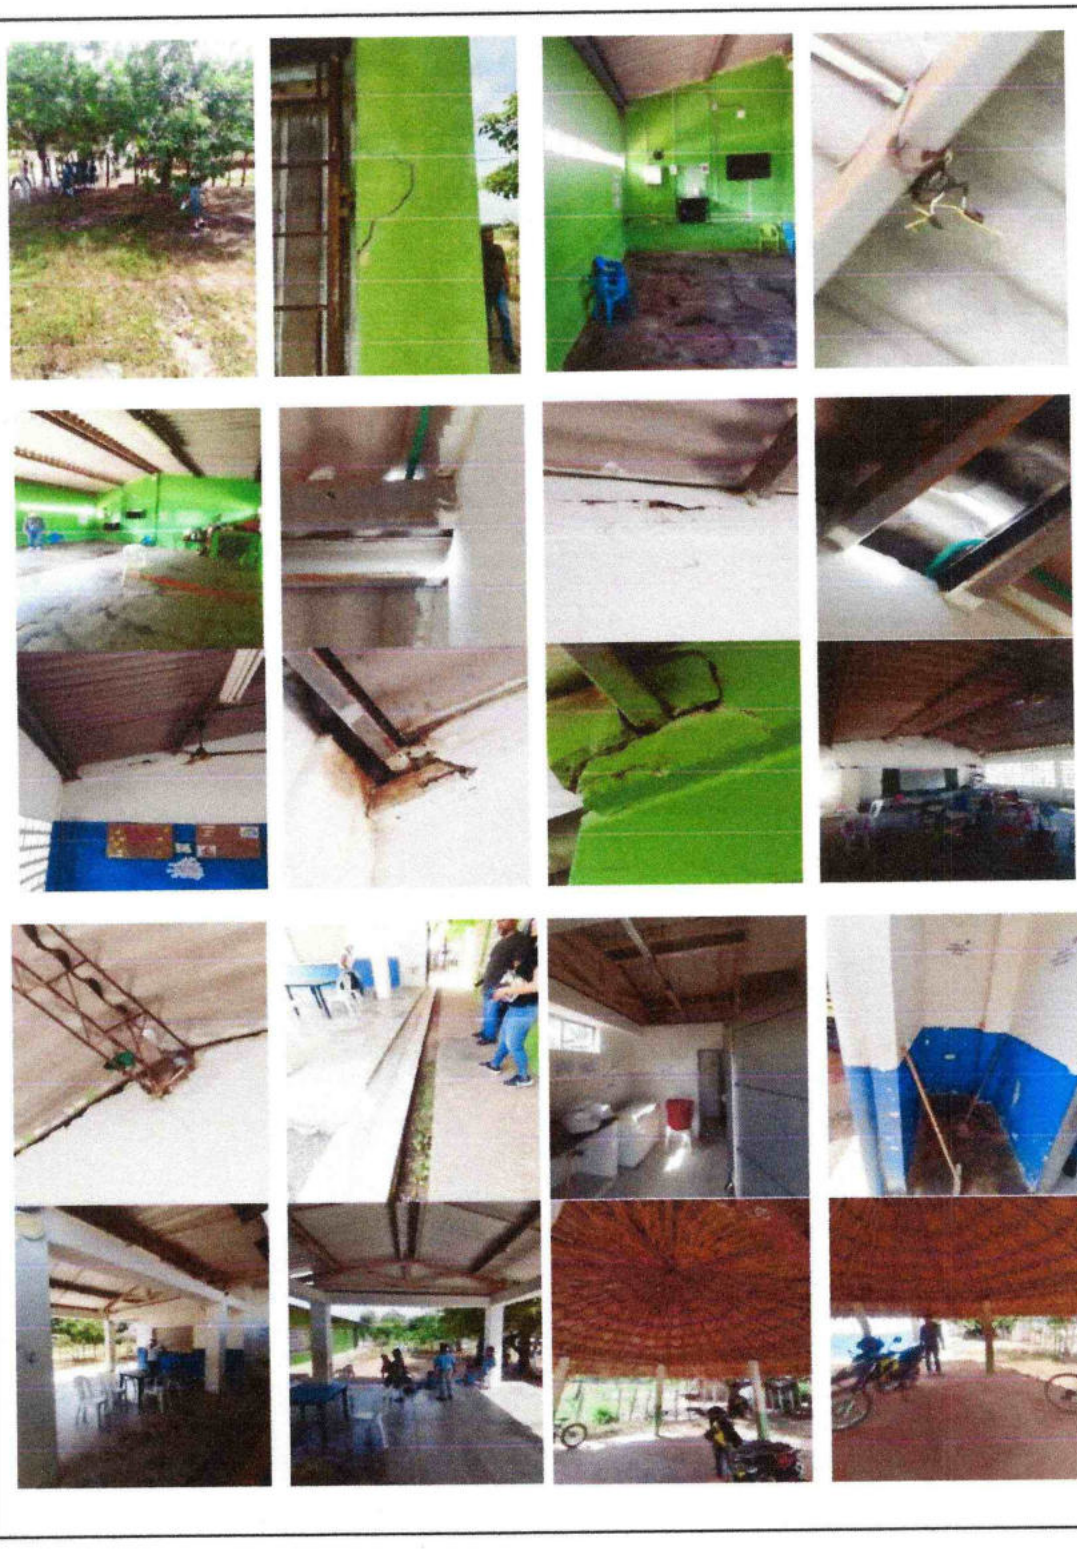
Elementos o zonas afectadas	Patología	Grado de Severidad	Descripción	Recomendación
Muros externos	Grietas	Grave	Grietas con desplazamiento o separación notable, indicando movimientos estructurales importantes. Puede haber riesgo estructural, requiriendo una intervención de reparación urgente.	Concreto Reforzado: Realizar una limpieza profunda de las grietas, inyectar mortero de alta resistencia o resina epóxica en toda la sección afectada y verificar la integridad del acero. Si la estructura está comprometida, reforzar con elementos adicionales. Acero Estructural: Si la grieta compromete la integridad estructural, reemplazar el elemento afectado o realizar refuerzos con placas soldadas. Aplicar una protección anticorrosiva para aumentar la durabilidad de la reparación.
Muros externos	Grietas	Moderada	Grietas que atraviesan el material sin separación significativa, indicando movimientos menores. Requieren monitoreo y sellado para evitar su avance.	Concreto Reforzado: Limpieza de grietas y sellado con resina epóxica o mortero flexible de mayor resistencia para asegurar estabilidad. Reforzar el acabado con una capa de pintura impermeabilizante. Acero Estructural: Verificar la integridad de las uniones afectadas (soldadura o pernos). Si hay uniones comprometidas, realizar reparaciones con soldadura y aplicar un recubrimiento anticorrosivo.

Vigas culata	Grietas	Grave	Grietas con desplazamiento o separación notable, indicando movimientos estructurales importantes. Puede haber riesgo estructural, requiriendo una intervención de reparación urgente.	Concreto Reforzado: Realizar una limpieza profunda de las grietas, inyectar mortero de alta resistencia o resina epóxica en toda la sección afectada y verificar la integridad del acero. Si la estructura está comprometida, reforzar con elementos adicionales. Acero Estructural: Si la grieta compromete la integridad estructural, reemplazar el elemento afectado o realizar refuerzos con placas soldadas. Aplicar una protección anticorrosiva para aumentar la durabilidad de la reparación.
Estructura cubierta	Corrosión del acero expuesto	Grave	Corrosión avanzada que reduce significativamente la capacidad estructural. Necesita intervención para reemplazo o refuerzo del acero afectado.	Concreto Reforzado: Retirar material dañado alrededor del acero, limpiar el acero afectado y aplicar inhibidores de corrosión antes de recubrir con mortero estructural. Acero Estructural: Reemplazo de la sección corroída si compromete la resistencia estructural. Aplicación de recubrimiento anticorrosivo de alta durabilidad en toda la pieza o estructura.

Pasillos	Grietas	Grave	Grietas con desplazamiento o separación notable, indicando movimientos estructurales importantes. Puede haber riesgo estructural, requiriendo una intervención de reparación urgente.	Concreto Reforzado: Realizar una limpieza profunda de las grietas, inyectar mortero de alta resistencia o resina epóxica en toda la sección afectada y verificar la integridad del acero. Si la estructura está comprometida, reforzar con elementos adicionales. Acero Estructural: Si la grieta compromete la integridad estructural, reemplazar el elemento afectado o realizar refuerzos con placas soldadas. Aplicar una protección anticorrosiva para aumentar la durabilidad de la reparación.
General	Humedad y filtraciones	Grave	Filtraciones profundas que comprometen la estructura. Requieren impermeabilización urgente y reparación de la fuente de filtración.	Concreto Reforzado: Reparación integral de las áreas afectadas y aplicación de un sistema de impermeabilización de alta resistencia para proteger la estructura de futuras filtraciones. Acero Estructural: Evaluar si el acero presenta signos avanzados de corrosión. En ese caso, reemplazar las secciones más afectadas y aplicar un tratamiento completo anticorrosivo.

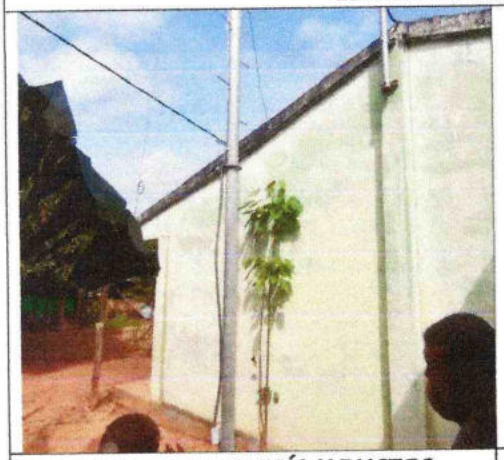
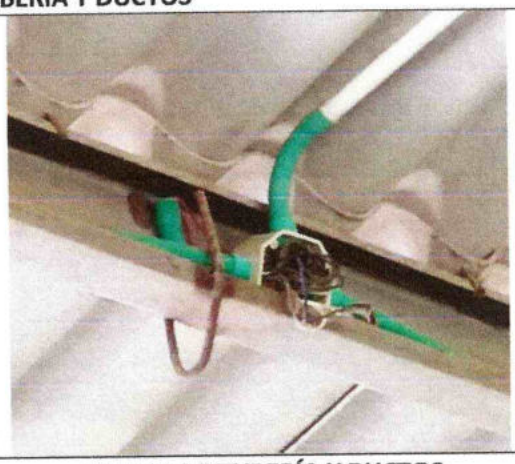
- **Tubería y ductos:** Se observa tubería en PVC expuesta, la cual no cumple la norma NTC2050. La tubería y ductos existentes en mal estado, pero se evidencia la ausencia en la mayoría de las dependencias de la institución educativa.

ESTADO DE TUBERÍA Y DUCTOS

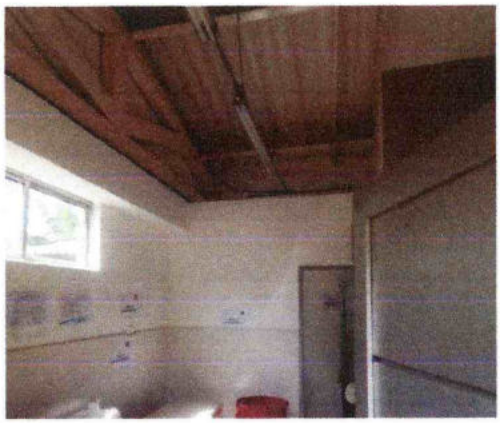
- **Luminarias:** Sistemas de iluminación, anticuados con alto consumo energético, ausente en la mayoría de las dependencias y con poca eficiencia. En el siguiente registro fotográfico se evidencia el estado de las luminarias.

LUMINARIA TUBULAR	**LUMINARIA TUBULAR**
