INFORME TÉCNICO DE INTERVENTORÍA No. 15

TOTALL INC SAS BIC
CONTRATO DE INTERVENTORÍA No SCJ -1858-2024

"INTERVENTORÍA TÉCNICA, JURIDICA, FINANCIERA ADMINISTRATIVA Y AMBIENTAL PARA EL REFORZAMIENTO Y CONSTRUCCIÓN DE LA UNIDAD DE REACCIÓN INMEDIATA DE LA LOCALIDAD DE SUBA."

PERIODO DE EJECUCIÓN:
01 DE FEBRERO DE 2026 A 28 DE FEBRERO DE 2026

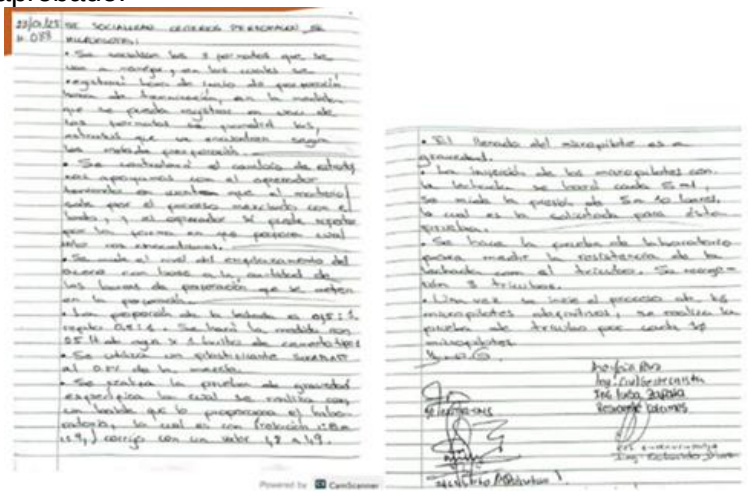
• El micropilote de prueba fue construido esencialmente con el fin de ejecutar una prueba de carga vertical, sin el cumplimiento de refuerzo transversal.
• El Reglamento sismo resistente en la sección C.15.11.5, establece que DEBEN utilizarse cuantías mínimas longitudinales y transversales, las cuales evidentemente NO SE CUMPLEN en el pilote de prueba.

Teniendo en cuenta lo anterior, y de acuerdo con la interferencia presentada entre el micropilote P31 y uno de los micropilotes de prueba, se indica que para cumplir con el Reglamento sismo resistente NSR-10, se requiere la construcción del micropilote P31, con el desplazamiento planteado, y, que CUMPLA con los requerimientos establecidos en el Reglamento NSR-10. Por la cercanía con el micropilote de prueba, es posible que se presente disminución de la eficiencia del micropilote P31, por lo que DEBE integrarse el micropilote de prueba.

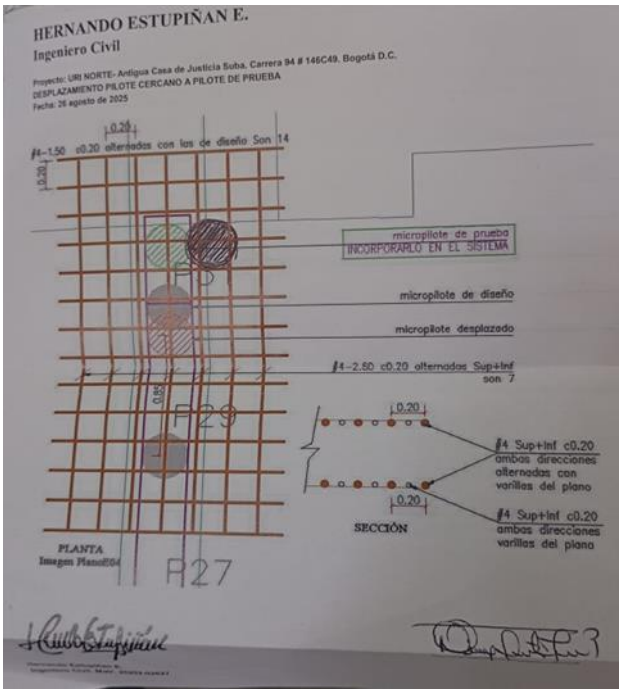
Se define que se realice el pilote P31, de acuerdo con esquema planteado por el Ing. Estupiñán, supervisor del contrato donde se incorpora el pilote de prueba.

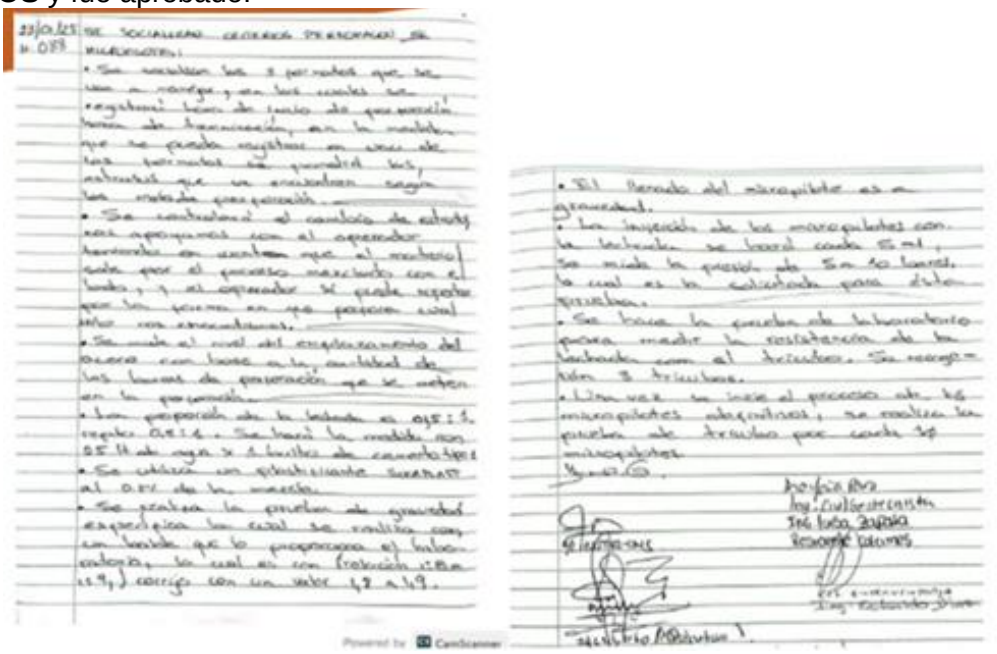
Teniendo en cuenta lo anterior, y de acuerdo con la interferencia presentada entre el micropilote P31 y uno de los micropilotes de prueba, se indica que para cumplir con el Reglamento sismo resistente NSR-10, se requiere la construcción del micropilote P31, con el desplazamiento planteado, y, que CUMPLA con los requerimientos establecidos en el Reglamento NSR-10. Por la cercanía con el micropilote de prueba, es posible que se presente disminución de la eficiencia del micropilote P31,

por lo que DEBE integrarse el micropilote de prueba.
b. PROCESO CONSTRUCTIVO MICROPILOTES: PRE-EXCAVADOS/CONSTRUIDOS IN SITU:
SOLICITUD:
1. Justificación técnica formal de la decisión de no implementar la recomendación del estudio geotécnico respecto al uso de lodos bentónicos o polímeros.
RESPUESTA:
a. De acuerdo con estudio de suelos, el uso de uso de lodos bentónicos o polímeros es una recomendación constructiva, que se decidió no tomar en cuenta en razón a que en el desarrollo de la construcción de los micropilotes de prueba se observó que no era necesario.

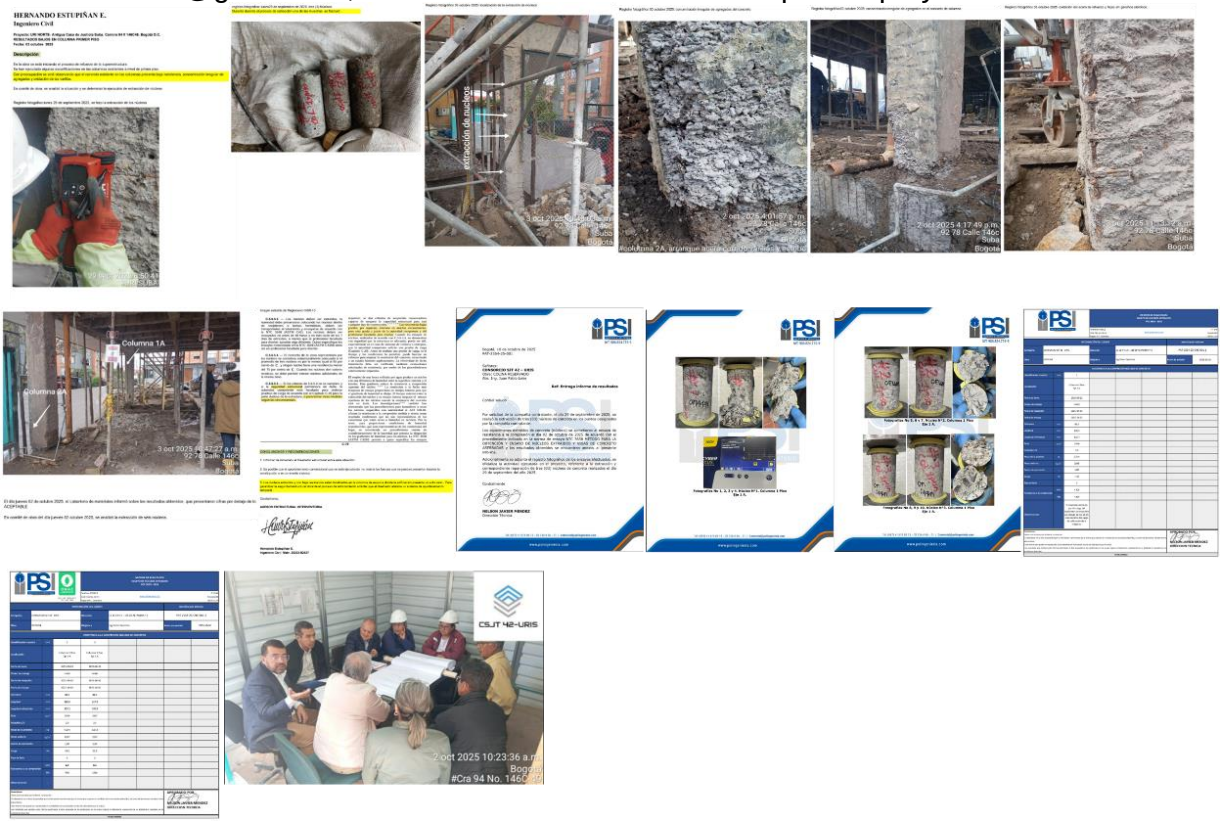
7) El 03 de octubre de 2025 se recibió el informe del laboratorio sobre los ensayos de resistencia de los 3 núcleos en la columna 1 A, con la confirmación de los resultados muy bajos de resistencia.

8) El 04 de octubre de 2025 se tomaron los núcleos en seis columnas adicionales del primer piso:

B1 y D2 (que tienen núcleo del estudio de vulnerabilidad) y D4, E1, E3 y E4.
9) El 06 de octubre de 2025 la consultoría **AMP MÉNDEZ Y ASOCIADOS** asistió a visita de obra al proyecto URI Norte y se le informó oficialmente sobre los bajos resultados de resistencia de la columna 1 A en el piso 1.

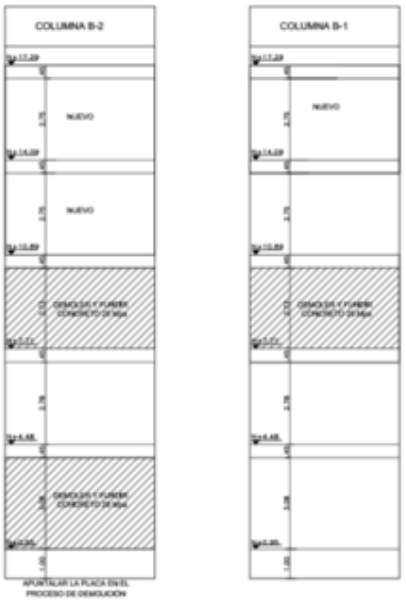
Por lo tanto y de acuerdo al informe de patología, el concreto de la columna B2 en el 1 piso y el 3 piso y la B1 en el tercer piso se debe demoler y fundir con la resistencia de los elementos nuevos que en este caso es 28 Mpa. Las columnas del eje 1 con A y E continúan con recalce y se debe hacer de acuerdo al plano ultimo suministrado EST- 1/1. Es importante aclarar y de acuerdo al resultado de patología, la variabilidad de la resistencia se debe a que fue un concreto fundido en sitio, por lo tanto, si se presentan situaciones similares a las ya estudiadas se deben seguir las mismas recomendaciones. Se anexa informe de evaluacion patológica del Ing. NIño.

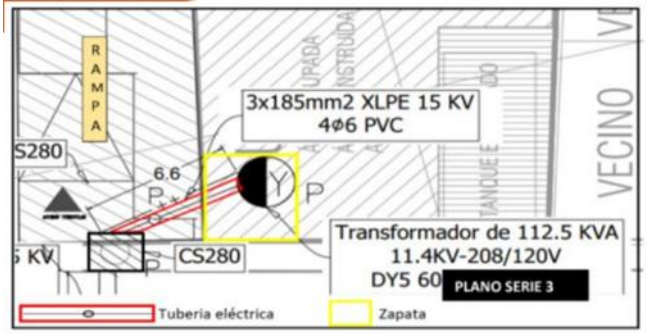
Imagen 5

presentadas con los estudios y diseños proyecto URI Suba, dentro de las que se encontraba el item: 2.2 PASO DE TUBERÍA ELÉCTRICA POR LAS ZAPATAS LOCALIZADAS ENTRE EL EJE 1(A-B): "La tubería del proyecto SERIE 3, debe atravesar verticalmente la zapata 1A y son 4 tubos de 6" y 2 tubos de 2", para un total de 6 tubos, que se cruzan con la zapata
1A. Ver esquema serie 3(Imagen 5), ver detalle de planta (Imagen 6), ver detalle corte (Imagen 7)."

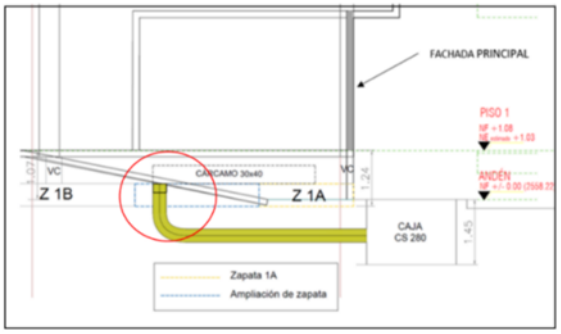
Imagen 6 (Detalle en planta)

SOLICITUD: se requiere que se presente nuevo detalle constructivo para modificar recorrido de las tuberías para que no se crucen con la zapata 1 A en mención.
El 29 de abril de 2025 se realizó visita al proyecto URI Norte por la entidad SDSCJ, en donde se dejó la siguiente observación:

- "El Arq. Gabriel Mayorga de la Subsecretaría de Acceso a la Justicia sugiere correr la caja del andén donde termina la zapata y entrar con la tubería por debajo de la viga para no afectar la zapata en su estructura."
- "El Ing. Jorge Aguirre, especialista eléctrico del diseñador AMP MÉNDEZ Y ASOCIADOS informa que se validará la sugerencia del Arq. Gabriel Mayorga."

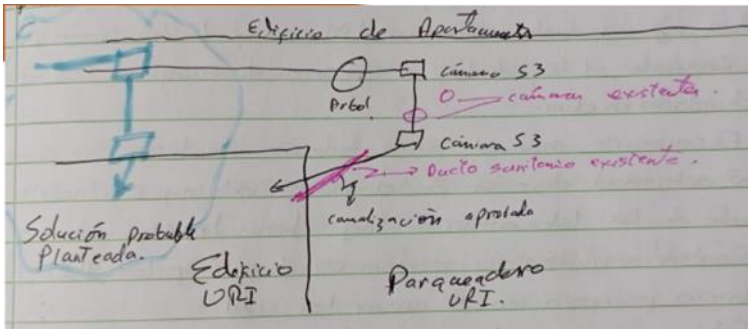
b. Existe un árbol de gran tamaño que con sus raíces obstaculiza el paso de la acometida (canalización).

c. Como solución se debería correr la canalización y la cámara de entrada al edificio URI unos 15 metros hacia el sur, como había sido planteado por la entidad **SDSCJ** en visita realizada con anterioridad.

d. El contratista de obra **CONSORCIO SJT42-URIS** informa de forma adicional que este cambio debe ser aprobado por ENEL y estas modificaciones deben ser realizadas por la consultoría **AMP MÉNDEZ Y ASOCIADOS.**

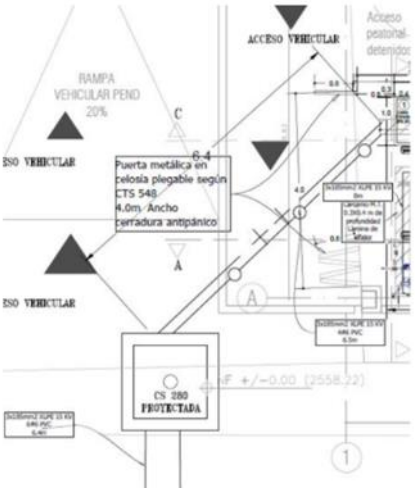
• Ángulo de salida de la última caja es técnicamente inviable de 450 para tubería de 6", la salida o entrada de la tubería debe ser perpendicular a la cara de la caja.

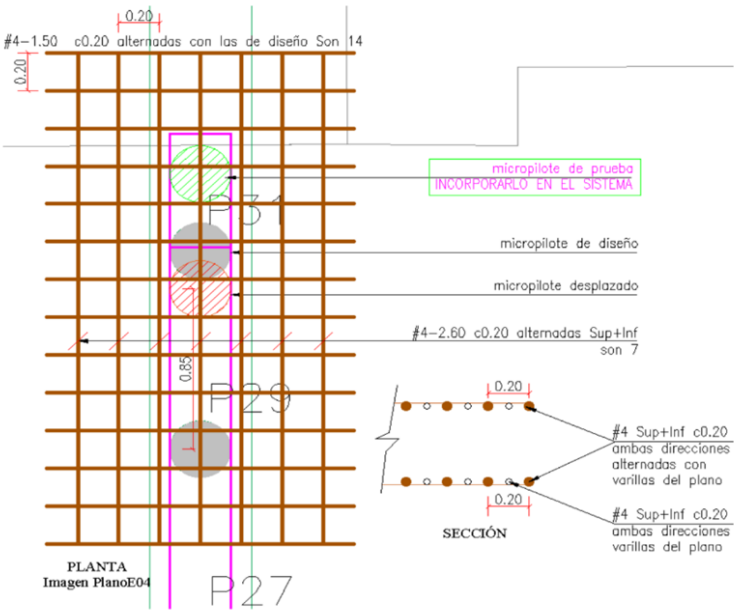
En primera instancia es claro que la recomendación del estudio geotécnico es mantener una distancia mínima de 3 veces el diámetro entre ejes de los pilotes, que corresponde a una distancia de 90cm.

Por lo anterior, al desplazar el P31 hacia el P29 se deja una distancia entre el P31 y el pilote de prueba de 35cm, situación que puede influir en la resistencia por fricción del P31; situación que puede contrarrestarse, integrando el pilote de prueba a la cimentación del edificio en este sector.

Teniendo en cuenta lo anterior, se considera pertinente desde el componente geotécnico de la interventoría, no solo desplazar el P31 hacia el P29 en la distancia propuesta; sino además, incorporar el pilote de prueba para que trabaje en conjunto con los demás elementos de cimentación.

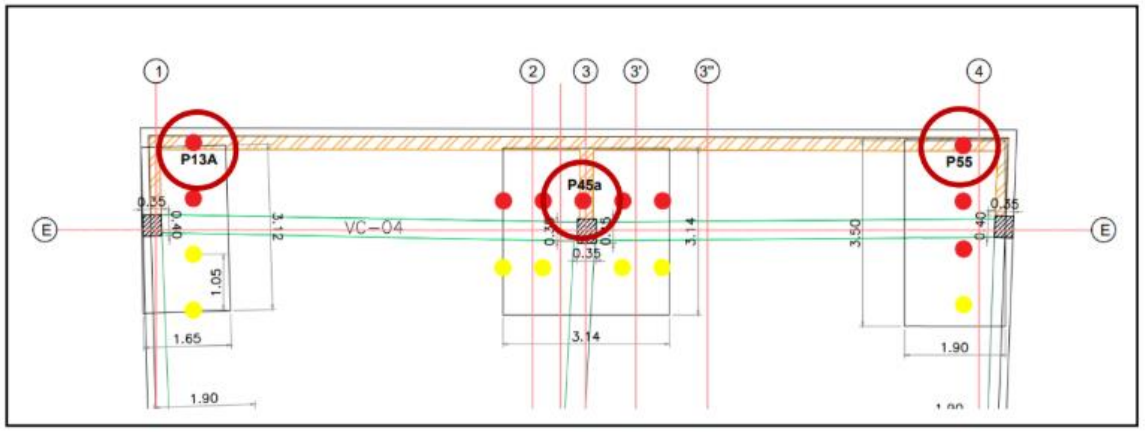
Imagen 1

1.1. PILOTES LOCALIZADOS CERCA A LOS EJES E3, E3 y E4: Los pilotes P13A, P55 Y P45A son difíciles de construir por su localización, colindan con el área de Bomberos, se encuentran debajo de la viga de amarre (viga que no aparece en los planos de diseño) y por ende debajo del muro de fachada Ver imagen 1.

b. Si se debe demoler la viga para construir el pilote, se debe tener en cuenta que el diseño debe acomodarse a la estructura existente es decir que esta estructura afectada debe dejarse en iguales condiciones a las encontradas, aclarando que la rotura mínima del concreto debe ser 7.5 cm.

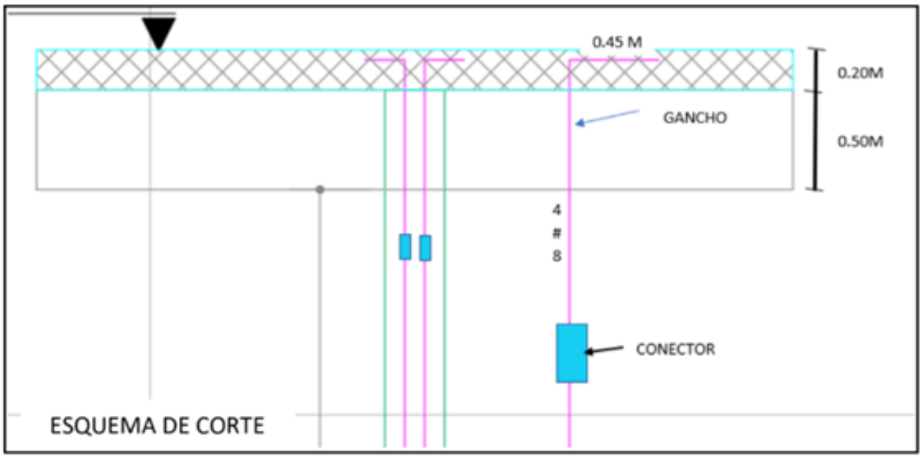
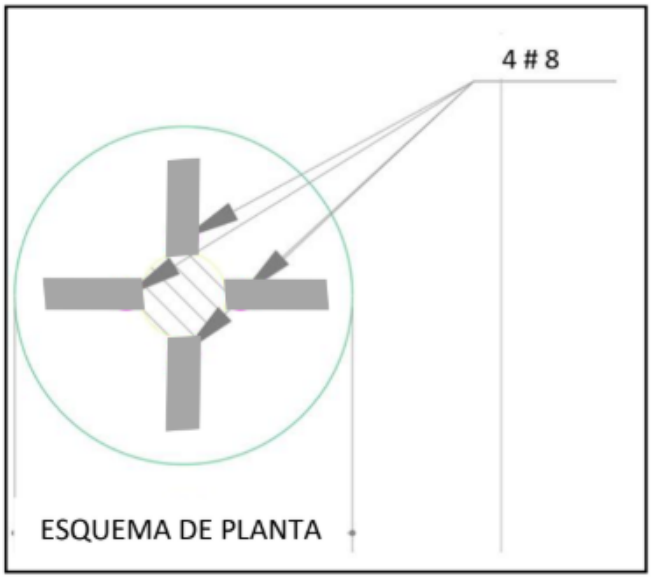
1.2. GANCHO DE ADHERENCIA DE LOS PILOTES: El acero de los pilotes termina en gancho, en este caso son 4 unidades, cada gancho es a 90 grados y de longitud 45cm; el proceso de amarre de estos se dificulta, debido a que el acero de los ganchos se instala en los conectores y deben ir

debidamente roscados, para eso hay que girarlo a 360 grados y apretar, tal actividad se hace imposible, teniendo en cuenta que los 4 ganchos terminan en la misma altura. Se anexa esquema de corte y planta de los ganchos. Ver imágenes 2 y 3:

La Ing. Gabriela Méndez autoriza el uso de traslapo de acuerdo con NSR-10 en reemplazo del conector roscado para los pilotes, en los casos en los que se requiera cuando presente obstrucción el gancho al giro de la rosca en el conector.

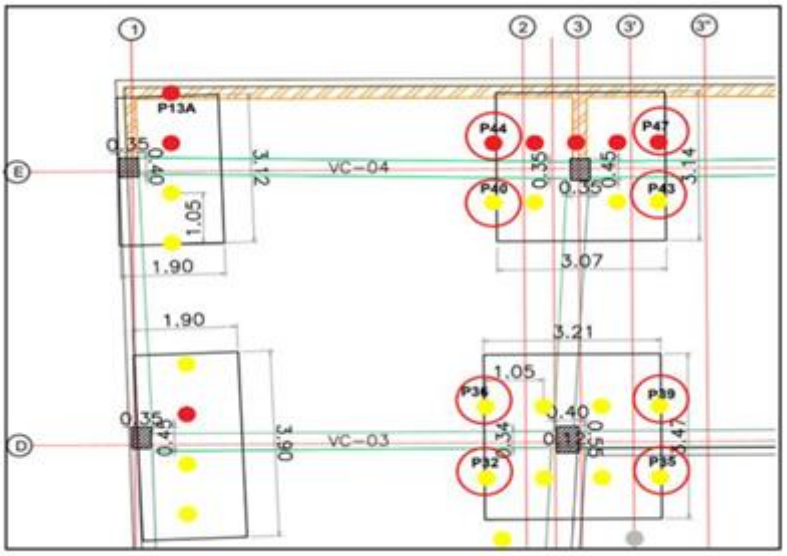
Imagen 4

2.1. LOCALIZACIÓN PILOTES EN ZAPATAS: Una vez hecha la excavación y al descubrir las zapatas existentes, se evidencia en terreno que no están a las mismas dimensiones del plano de diseño, por tal motivo hay unos pilotes que quedaron una parte dentro de la zapata y la otra parte por fuera como son el P32, P35, P36, P39, P40 y P44, y otros al borde de la zapata (por dentro) como son el P43 y P47. Se anexa esquema de los pilotes en mención. Ver cuadro comparativo de las dimensiones de las zapatas plano vs terreno e imagen 4

La Ing. Gabriela Méndez informa que, si hay que ampliar la zapata para conectarla al sistema existente se debe hacer, existe dentro del diseño un detalle estructural existente que se utilizará para este caso específico.

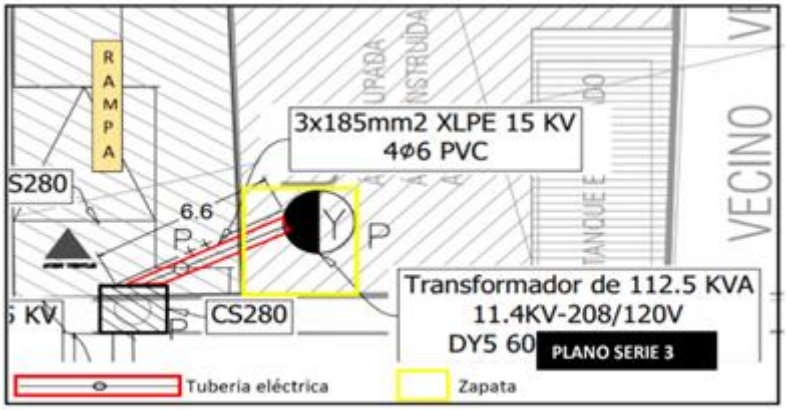
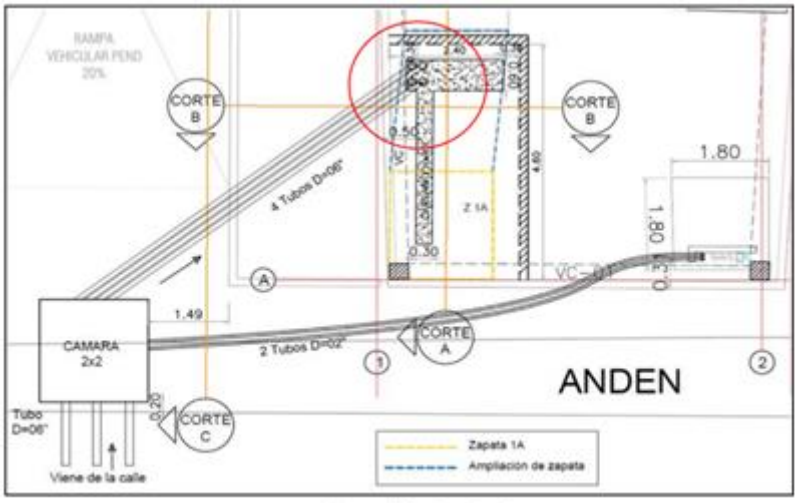
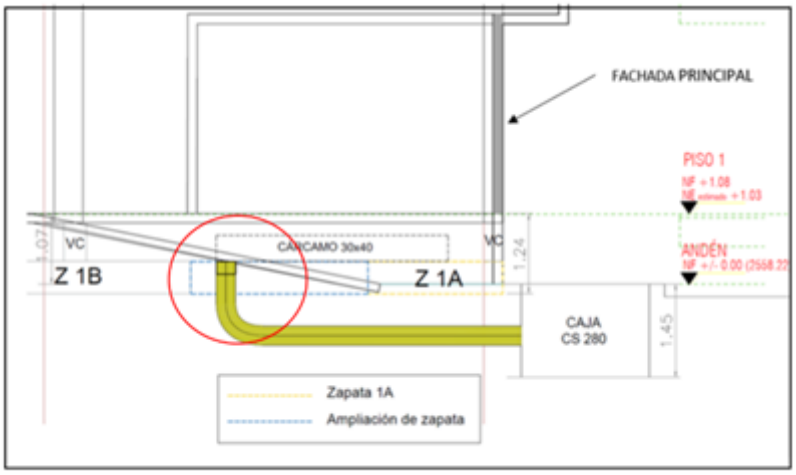
2.2. PASO DE TUBERIA ELÉCTRICA POR LAS ZAPATAS LOCALIZADAS ENTRE EL EJE 1(A-B): La tubería del diseño serie 3, debe atravesar verticalmente las zapatas y son 4 tubos de 6" y 2 tubos de 2", para un total de 6 tubos. Ver esquema serie 3 (imagen 5), ver detalle de planta (imagen 6), ver detalle corte (imagen 7)

El Arq. Gabriel Mayorga de la **SDSCJ** sugiere correr la caja del andén adonde termina la zapata y entrar con la tubería por debajo de la viga para no afectar la zapata en su estructura.

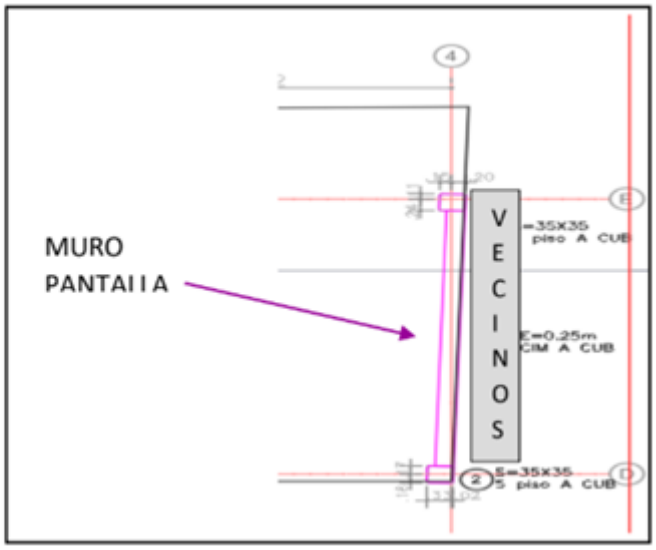
Imagen 8

3. MURO PANTALLA LOCALIZADO EN EL EJE 4(E-D): Este muro pantalla colinda con los muros de dos (2) inmuebles vecinos, por tal motivo no se podría poner formaleta en la cara externa. Ver imagen 8.

La ing. Gabriela Méndez, avala la propuesta del contratista de obra, informa que así se puede realizar.

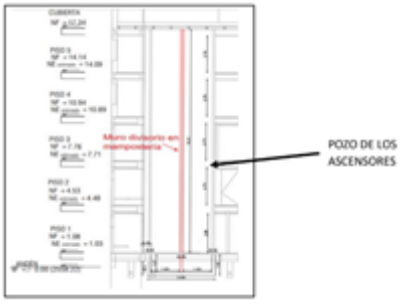
Imagen 10

4.2. MURO DIVISORIO EN EL POZO DEL ASCENSOR: El proveedor de los ascensores (OTIS), solicita haya un muro divisorio en todo el recorrido del pozo, porque van adosados a estos, elementos mecánicos, en este caso las guías del ascensor. Ver imagen 10.

La Ing. Gabriela Méndez, autoriza realizar la actividad con elementos que se encuentran en el diseño estructural para casos como éste ya que entiende que es un requerimiento del proveedor del ascensor.

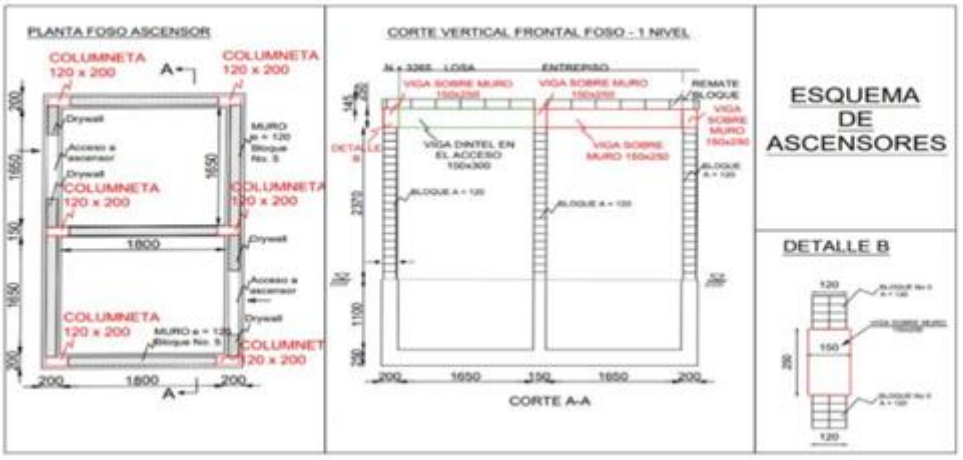
Imagen 11

4.3. ELEMENTOS NO ESTRUCTURALES DENTRO DEL POZO DEL ASCENSOR: En los diseños no están las vigas perimetrales (excepto donde van las puertas) sobre muro, entre placa y placa entrepiso (a media altura), necesarias para rigidizar el muro y para anclar las guías de los ascensores, también se deben construir columnetas de confinamiento, para apoyar las vigas entrepiso y para rigidizar muros. Ver imagen 11

La Ing. Gabriela Méndez autoriza realizar la actividad, informa que los detalles estructurales para este tipo de elementos se encuentran en los planos de diseño para estos elementos solicitados

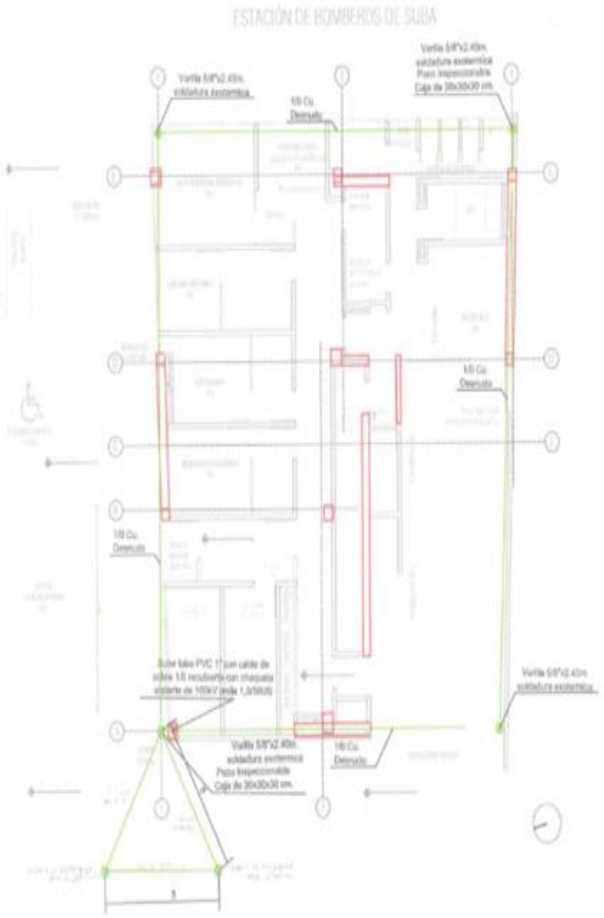
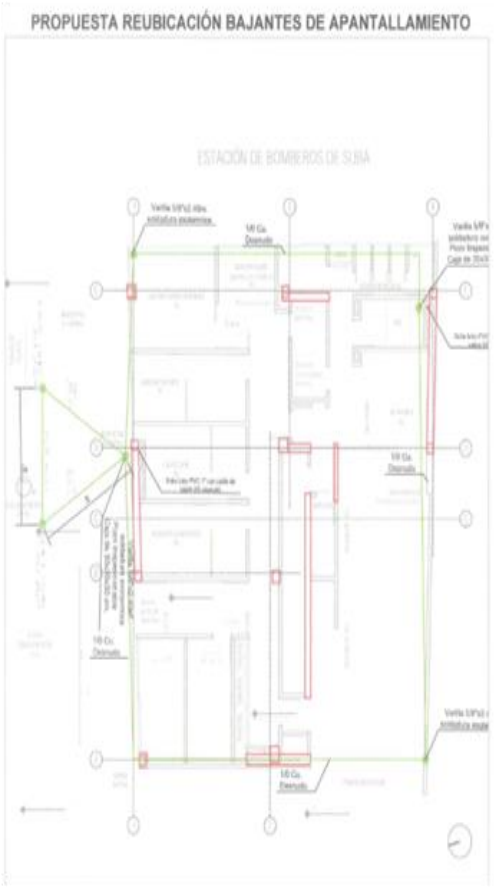
Localización desfogue respecto a vecinos:

a) La tubería del apantallamiento del Edificio URI Norte debe subir hasta la cubierta y debe ir por un ducto y no por la fachada del Edificio.
b) La puesta a tierra del apantallamiento del Edificio URI Norte está localizada en espacio público.
c) Se sugiere relocalizar la bajante utilizando el ducto localizado hacía el costado del parqueadero y localizar la puesta a tierra en el parqueadero del Edificio.
d) Se anexan planos de la localización de la puesta a tierra actual y de la propuesta.
Agradecemos la atención y pronta respuesta.

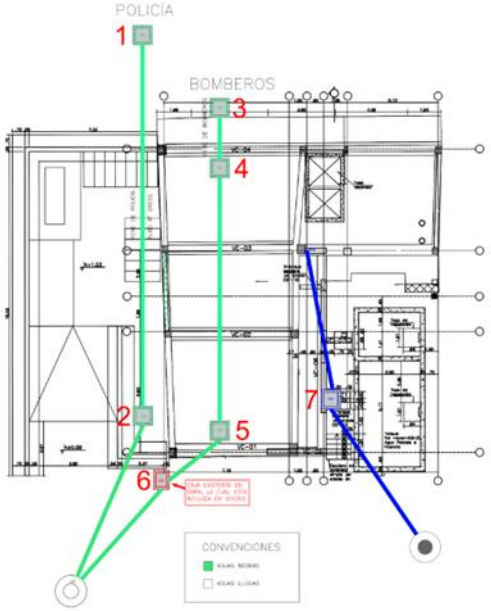
PLANTA DE ESQUEMAS AGUAS NEGRAS Y AGUAS LLUVIAS EXISTENTES URI SUBA

a) Se encontraron tuberías de AN y ALL en el Edificio URI Norte, que provienen de los predios colindantes EPOL Suba y Bomberos Suba.
b) Se deben desviar estas tuberías de AN y ALL para localizarlas por fuera del Edificio URI Norte, con el fin de establecer su independencia.
c) Se anexa plano de localización de las tuberías de AN y ALL existentes.
Agradecemos la atención y pronta respuesta.
