CONTINUACIÓN INFORMES DIAGNÓSTICOS

CONSORCIO EDUCATIVO 2024	INFORME DIAGNÓSTICO DE ALCANCE Y DEFINICIÓN DE OBRAS Contrato LP-SIM-026-2024, objeto: ESTUDIOS, DISEÑOS, CONSTRUCCIÓN Y MANTENIMIENTO DE INFRAESTRUCTURA FÍSICA EN INSTITUCIONES EDUCATIVAS DEL MUNICIPIO DE MONTERÍA.	Alcaldía de MONTERÍA

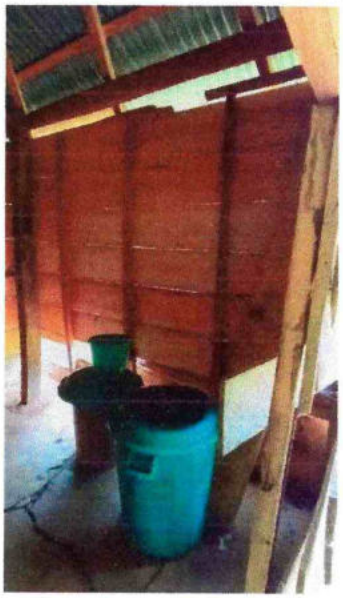
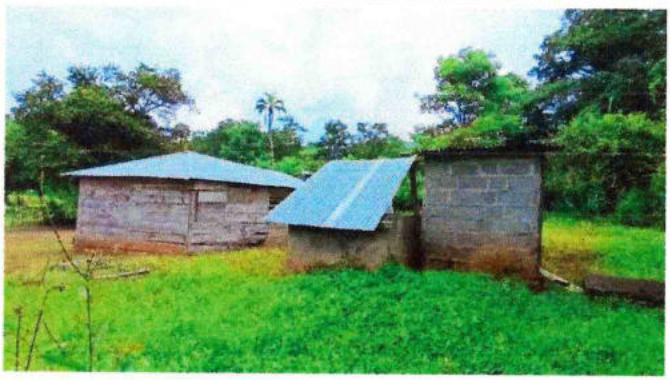
Paredes de cocina improvisada en mal estado

Pisos de cocina improvisada en mal estado

Unidad sanitaria en mal estado

Conexión sanitaria con pozo séptico en mal estado

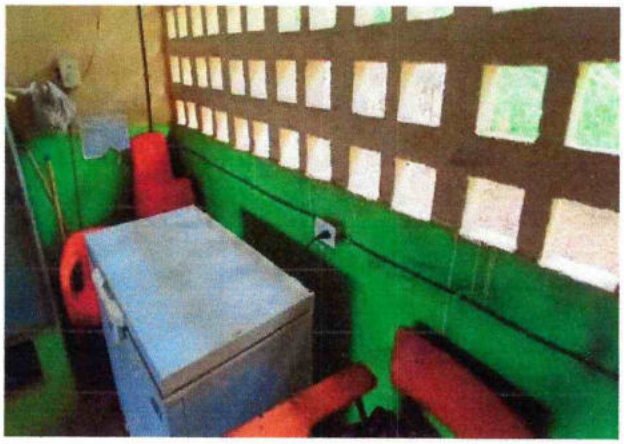
AULA CON DAÑO EN PISOS

AULA FUNCIONA COMO ALMACENAMIENTO

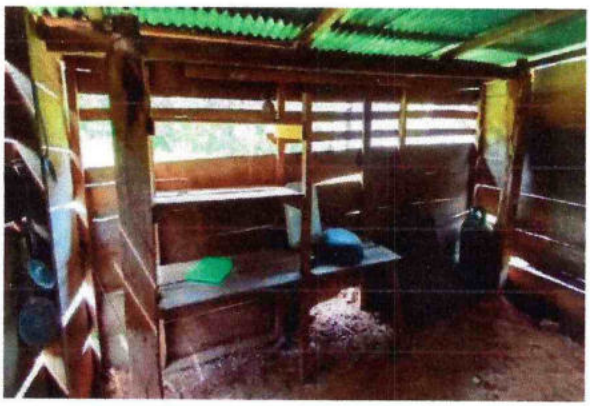
AULA CON DAÑOS EN PISOS

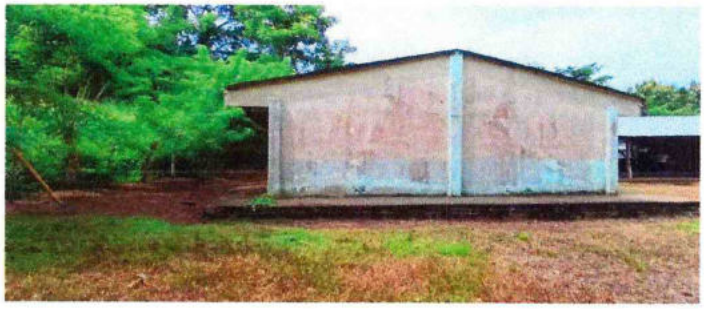
Imagen 6. Aula escolar en mal estado.

Imagen 7,8. Aula escolar en mal estado.

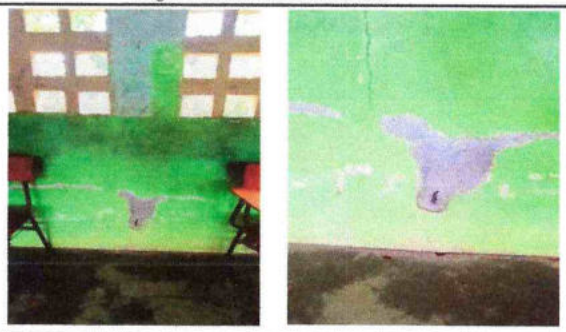
Imagen 9,10. Aula escolar en mal estado.

Imagen 11. cubierta de aula escolar en mal estado.

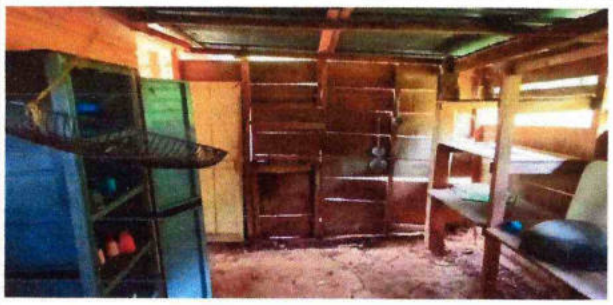
imagen 16. Cocina-comedor en mal estado

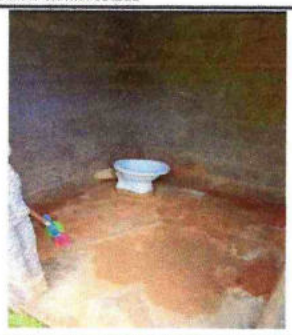
imagen 18,19. Batería sanitaria

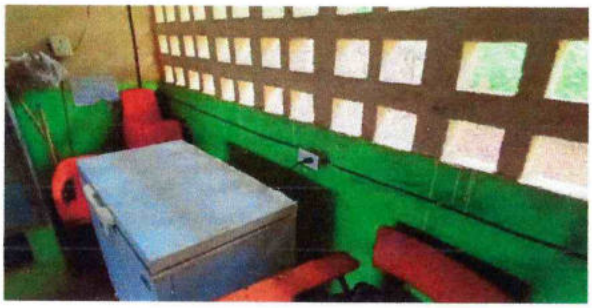
Imagen 22. redes electricas y elementos expuestos

Imagen 23. redes electricas y elementos expuestos

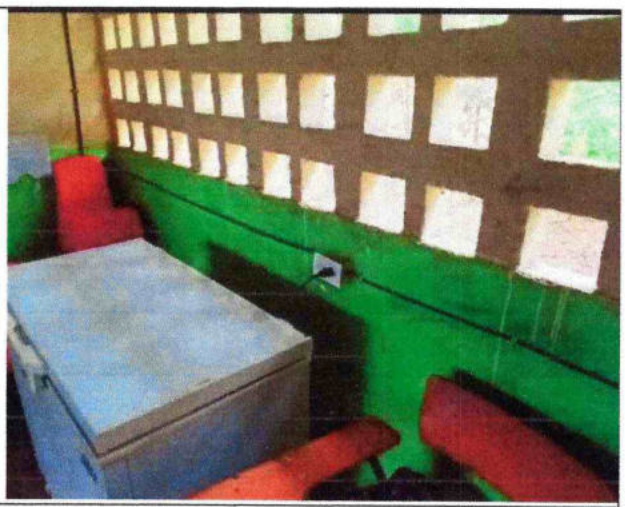
- **Conductores eléctricos:** Se observan empalmes por dentro de las tuberías y algunos cables con aislamientos deteriorados. No cumplen con los calibres mínimos recomendados por la norma NTC 2050. Se evidencian que los circuitos están mezclados, las cargas de ventiladores con iluminación y toma corrientes a la vez.

ESTADO CONDUCTORES ELECTRICOS

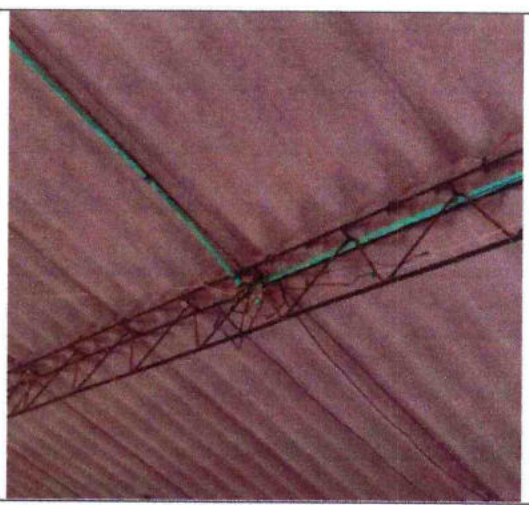
- **Tubería y ductos:** Se observa tubería en PVC expuesta, la cual no cumple la norma NTC2050. La tubería y ductos existentes en mal estado, pero se evidencia la ausencia en la mayoría de las dependencias de la institución educativa.
-

ESTADO DE TUBERÍA Y DUCTOS

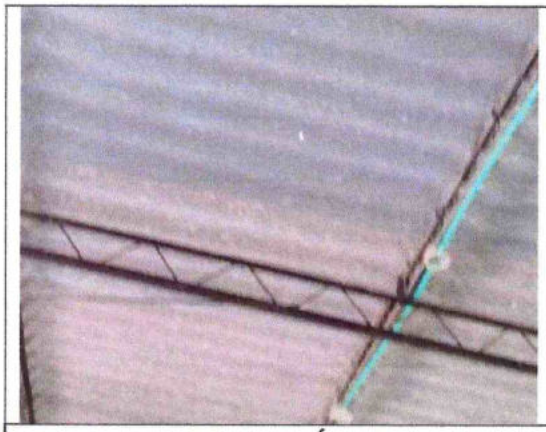
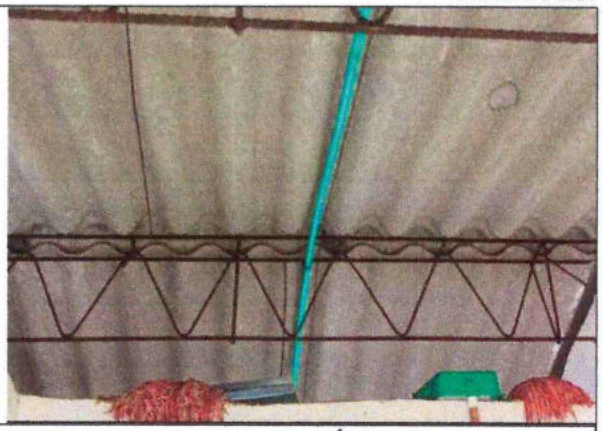
ESTADO DE TUBERÍA Y DUCTOS

ESTADO DE TUBERÍA Y DUCTOS	**ESTADO DE TUBERÍA Y DUCTOS**

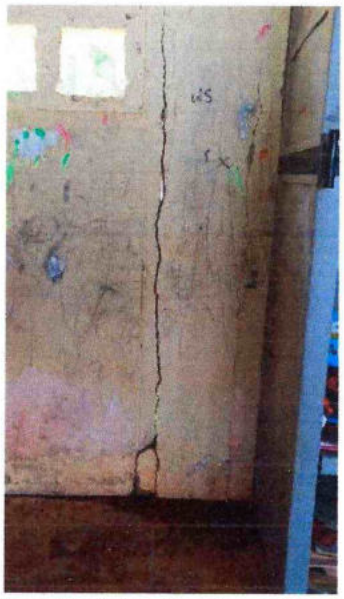
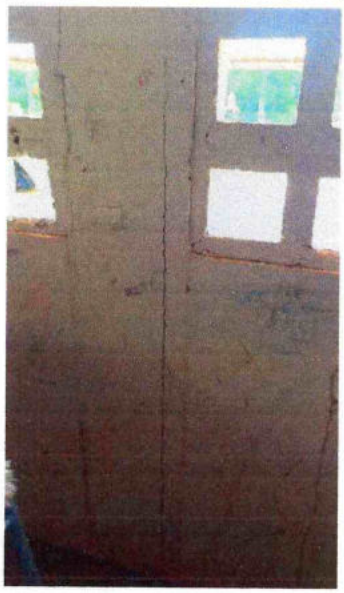
Paredes con grietas	**Cubierta con orificios**

Paredes con fisuras	**Paredes con fisuras**

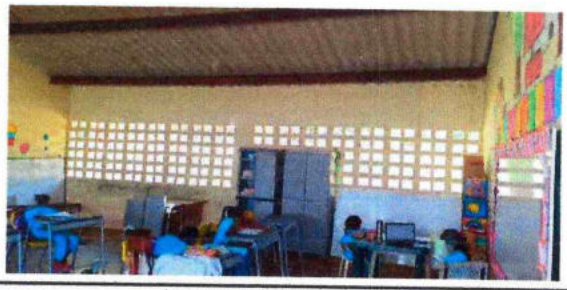
Imagen 4. Aula escolar en mal estado.

Imagen 5. Aula escolar en mal estado.

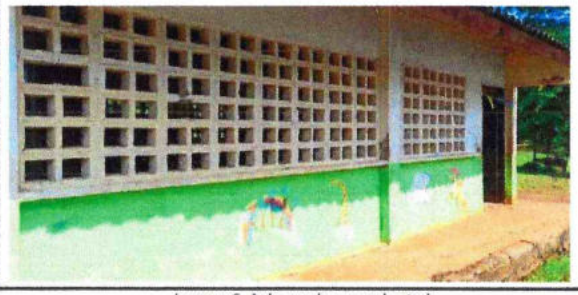
Imagen 6. Aula escolar en mal estado.

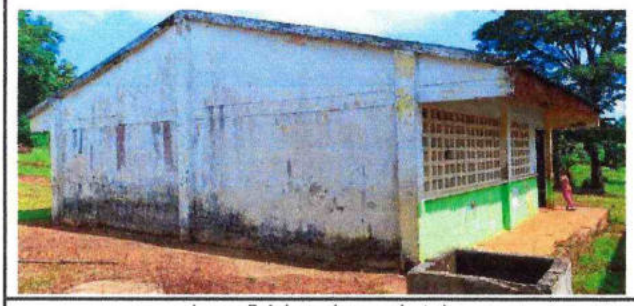
Imagen 7. Aula escolar en mal estado..

imagen 8. Aula escolar en mal estado.

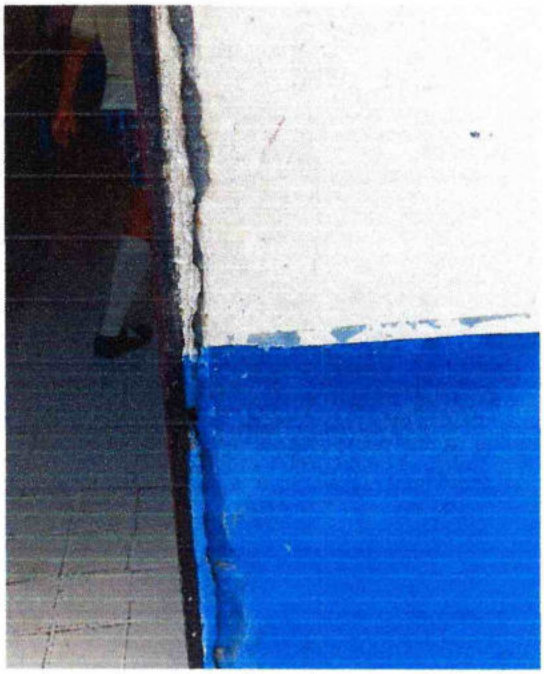
ESTADO MUROS

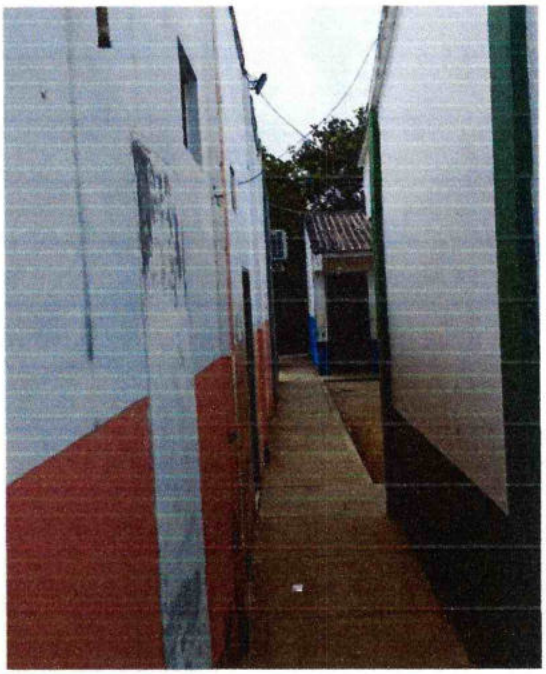
RED ELÉCTRICA HOLGADA

ESTADO REDES ELÉCTRICAS	**CIRCULACIONES**

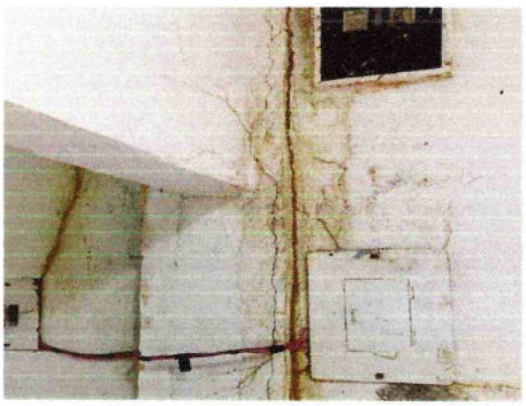
ESTADO DE MUROS

CIRCULACIONES

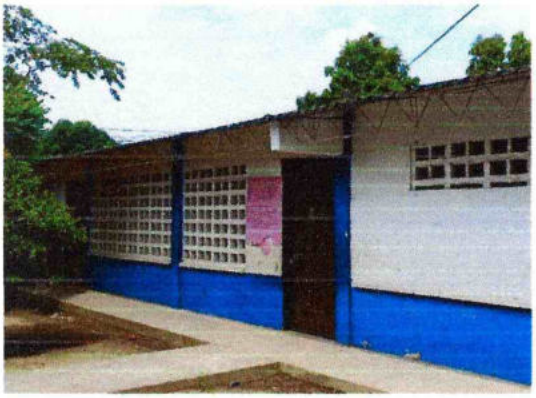
CIRCULACIONES

REDES ELÉCTRICAS

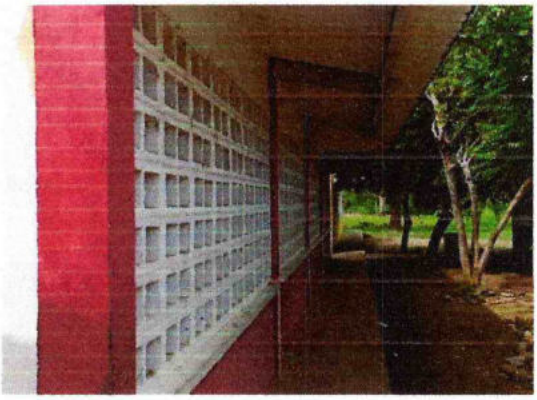
AULA CON DAÑOS EN EL PISO

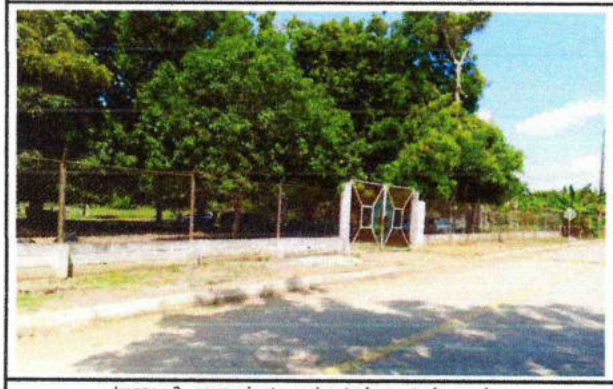
Imagen 3. cerramiento perimetral en estado regular.

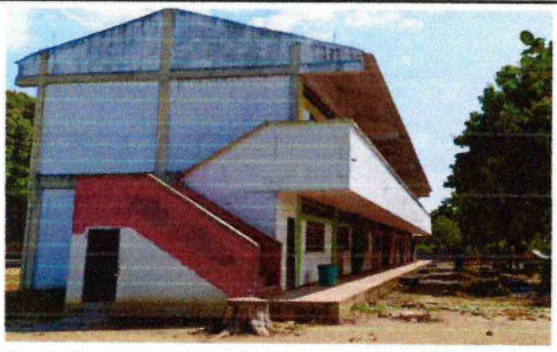
Imagen 5. aulas escolares.

Imagen 6. muros deteriorados en aulas escolares.

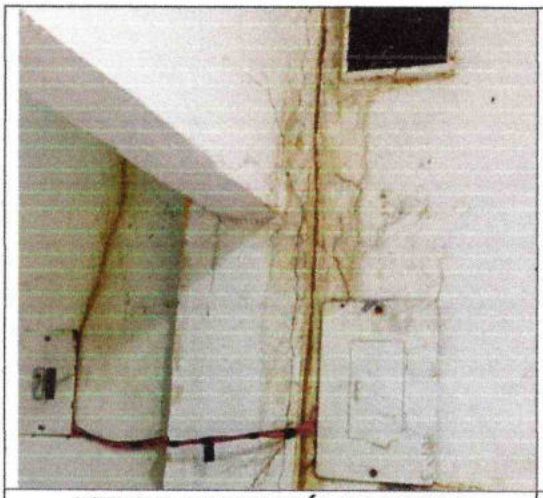
- **Tubería y ductos:** Se observa tubería en PVC expuesta, la cual no cumple la norma NTC2050. La tubería y ductos existentes en mal estado, pero se evidencia la ausencia en la mayoría de las dependencias de la institución educativa.

ESTADO DE TUBERÍA Y DUCTOS	ESTADO DE TUBERÍA Y DUCTOS

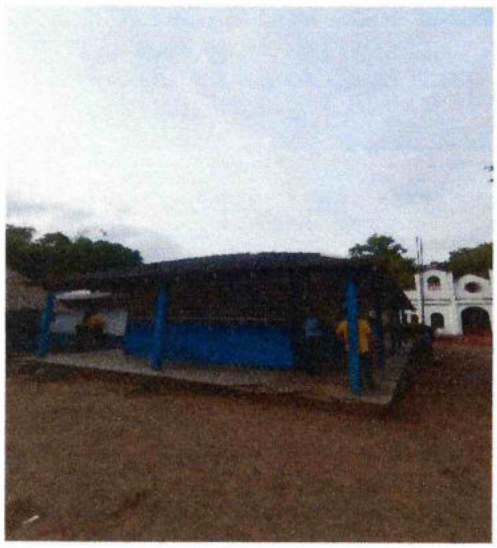
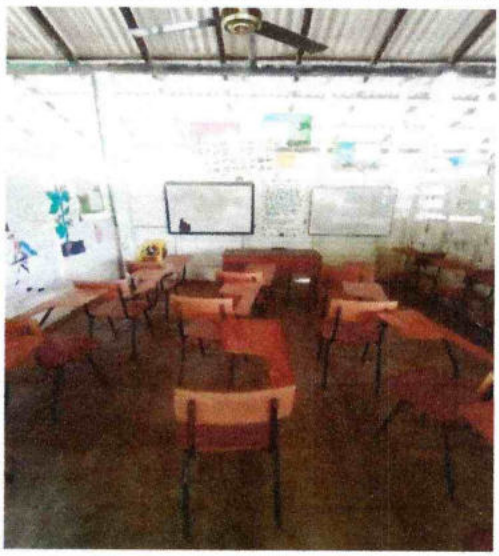
ESTADO GENERAL DE LA IE	**KIOSCO**

CIRCULACIONES EN MAL ESTADO	**AULA DE CLASES**

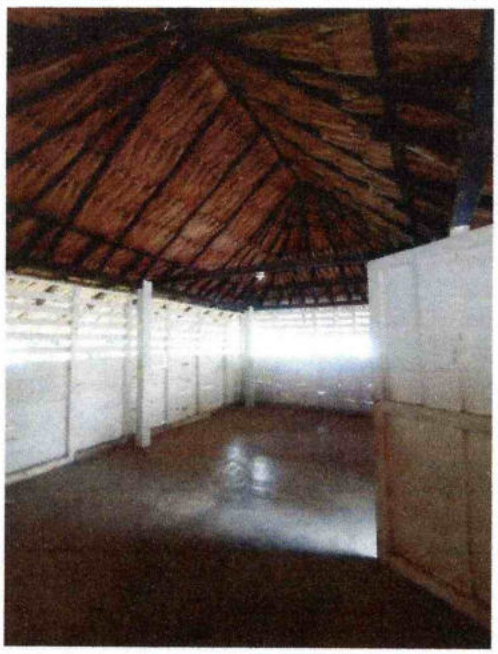
AULAS - PISOS

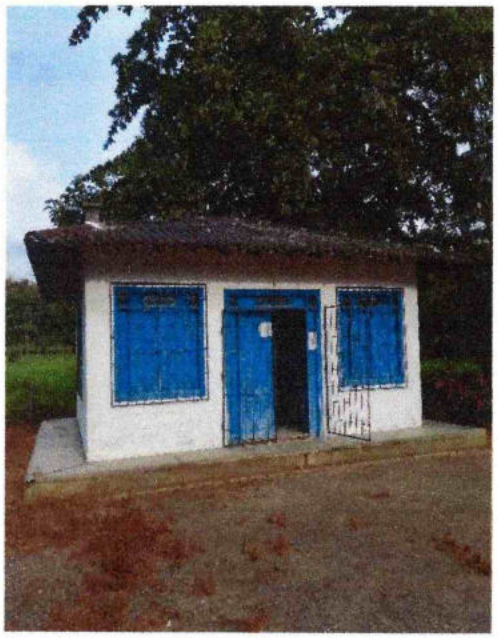
ESTADO INFRAESTRUCTURA

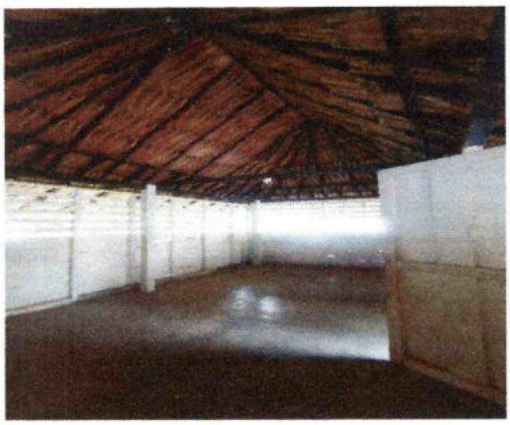
ESTADO DE PISO	AULA DE CLASE

ESTADO DE INFRAESTRUCTURA	AULA DE CLASES

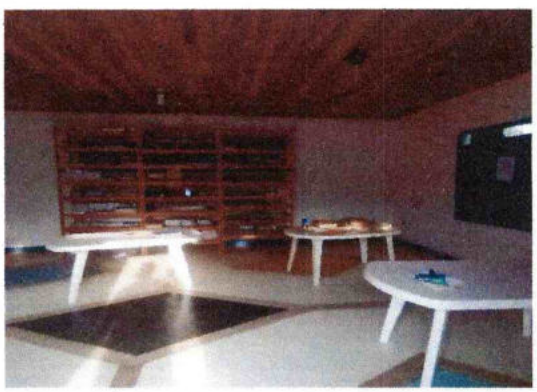
ESTADO DE INFRAESTRUCTURA
