CONTINUACIÓN INFORMES DIAGNOSTICOS

CONSORCIO EDUCATIVO 2024	INFORME DIAGNÓSTICO DE ALCANCE Y DEFINICIÓN DE OBRAS Contrato LP-SIM-026-2024, objeto: ESTUDIOS, DISEÑOS, CONSTRUCCIÓN Y MANTENIMIENTO DE INFRAESTRUCTURA FÍSICA EN INSTITUCIONES EDUCATIVAS DEL MUNICIPIO DE MONTERÍA.	Alcaldía de MONTERÍA

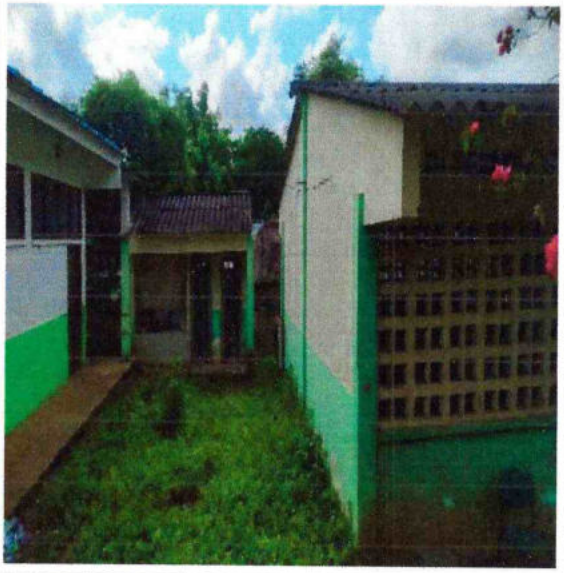
ESTADO DE LA INSTITUCIÓN

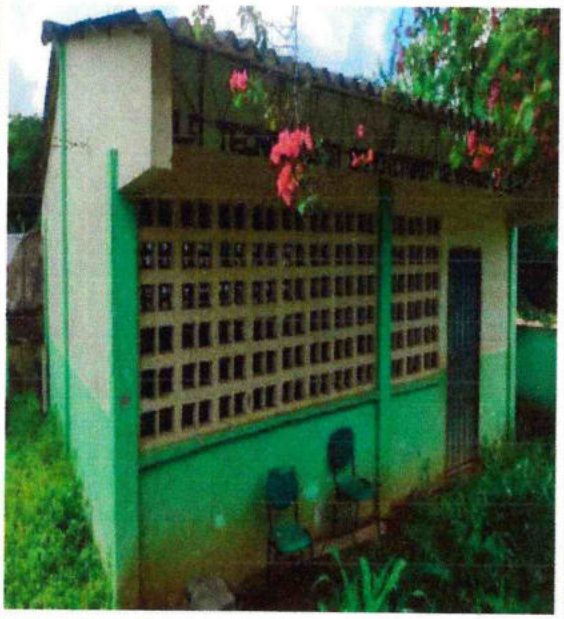
AULA DE CLASES

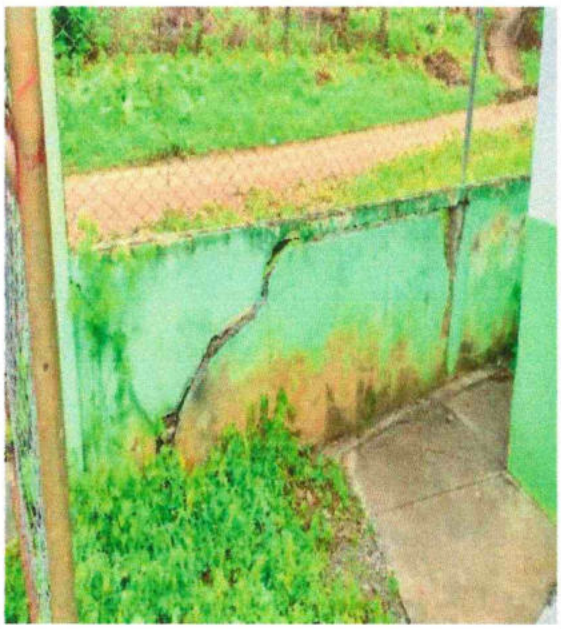
El cerramiento perimetral de la institución presenta signos evidentes de deterioro, lo cual compromete la seguridad y la integridad del entorno educativo. El cerramiento perimetral actual consta de una estructura combinada entre listón de concreto y malla eslabonada, presentando actualmente alto grado de deterioro, grietas, desprendimientos parciales, exposición de acero de malla y corrosión en general, lo que aumenta la vulnerabilidad de la institución ante factores climáticos adversos y posibles accesos no autorizados.

ESTADO DEL CERRAMIENTO

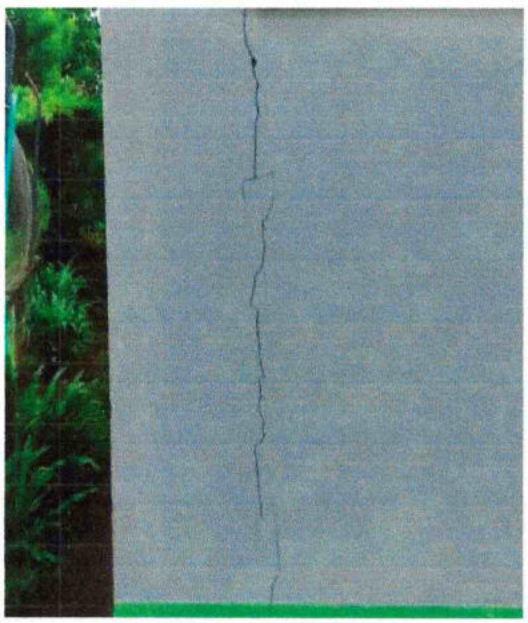
En la verificación del estado de la infraestructura en cuanto a elementos no estructurales como son muros, pisos y acabados; se puede constatar que la institución presenta alto nivel de deterioro en acabados de los muros por ausencia de mantenimiento preventivo e inconvenientes por exposición a humedad, filtraciones de agua y alto nivel freático lo que compromete la estética y la durabilidad de la infraestructura.

ESTADO DE MUROS

2. Mantenimiento general de infraestructura: En cuanto a los muros, pisos y techos, se debe realizar un proceso de mantenimiento para corregir los daños estructurales,

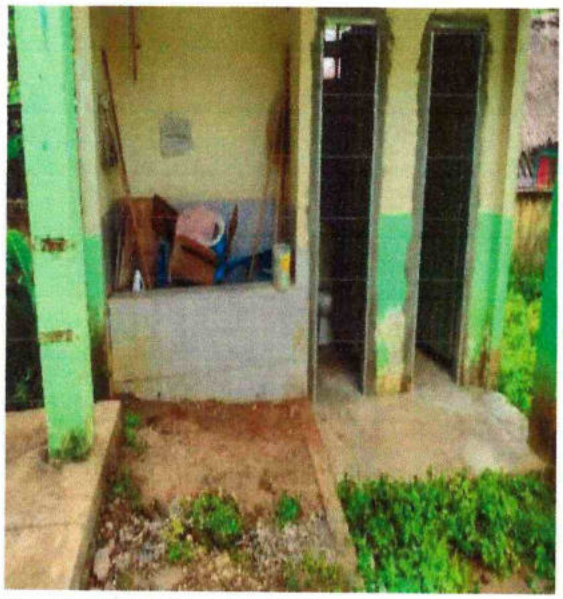
SANITARIO

BATERÍAS SANITARIAS

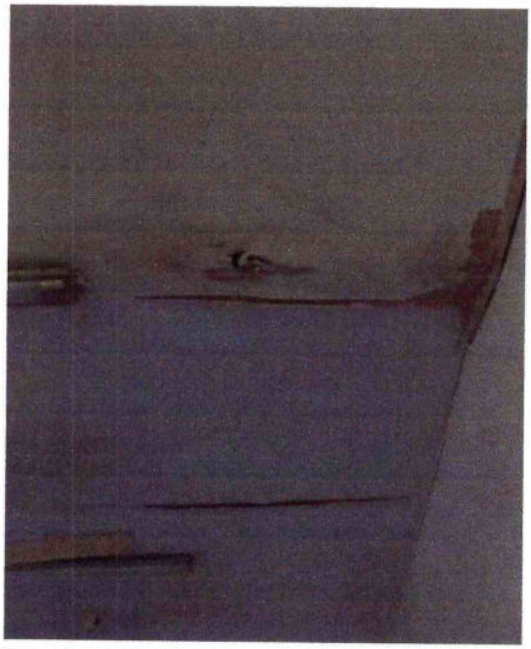
Durante la visita técnica de diagnóstico, se observa que el estado de las cubiertas de la sede tiene perforaciones y desprendimientos, permitiendo filtraciones de agua que causan humedad y deterioro en los acabados internos de las estructuras.

Así mismo, dentro de la inspección de la estructura de soporte, se encuentran elementos con alto grado de corrosión, desprendimientos o en algunos puntos específicos se verifica reemplazos parciales por soportes en madera generando una estructura insegura para la comunidad estudiantil y demás personal recurrente y perteneciente a la institución.

ESTADO DE LA CUBIERTA

6. Mantenimiento correctivo de cubiertas: Sustituir las tejas deterioradas con perforaciones o grietas, asegurar la impermeabilización para evitar filtraciones de agua y así mismo realizar mantenimiento general de la estructura de soporte en estado de corrosión o cambio parcial en puntos con desgaste o desprendimientos completos o en su defecto con estructura inadecuada, siguiendo los lineamientos de la Norma NSR-10 y NTC 6705 en cuanto a mantenimiento, diseño y construcción de cubiertas en edificaciones.

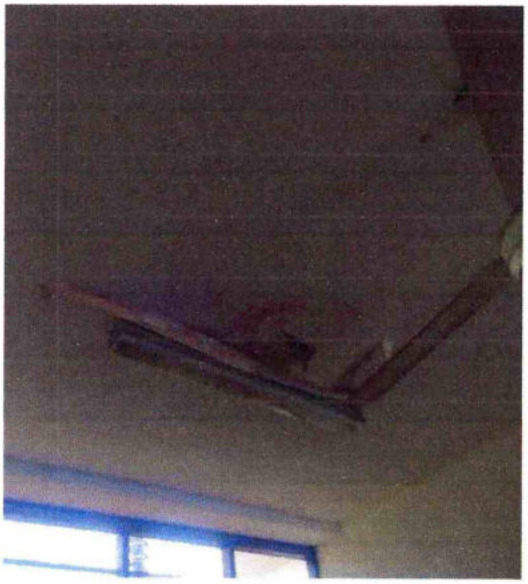
PROBLEMAS DE HUMEDAD

CUBIERTA CON DAÑOS

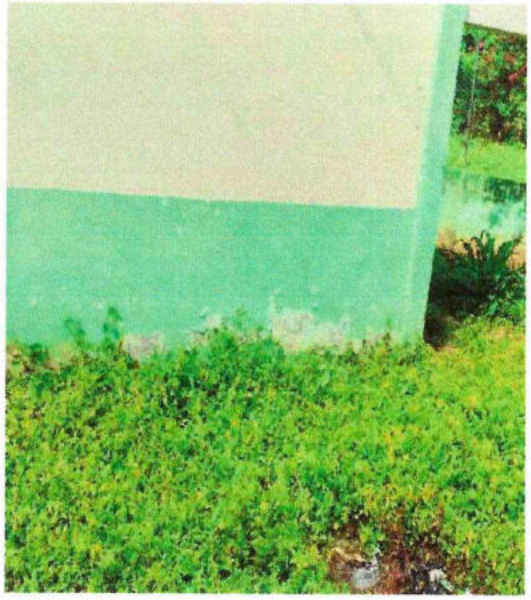
ESTADO DE MUROS

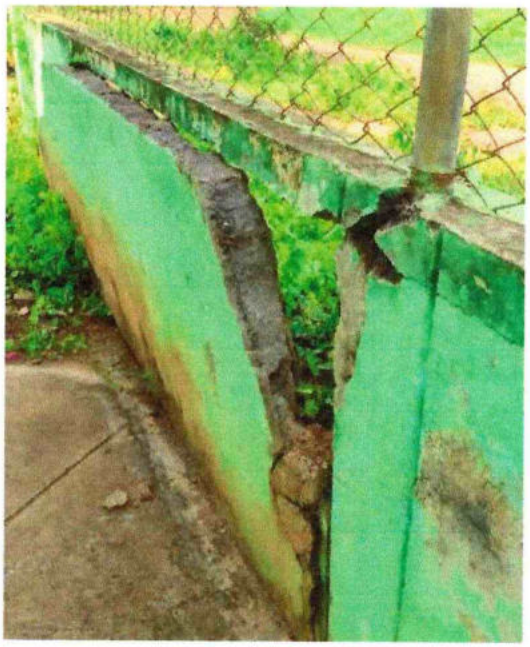
CERRAMIENTO EN MAL ESTADO

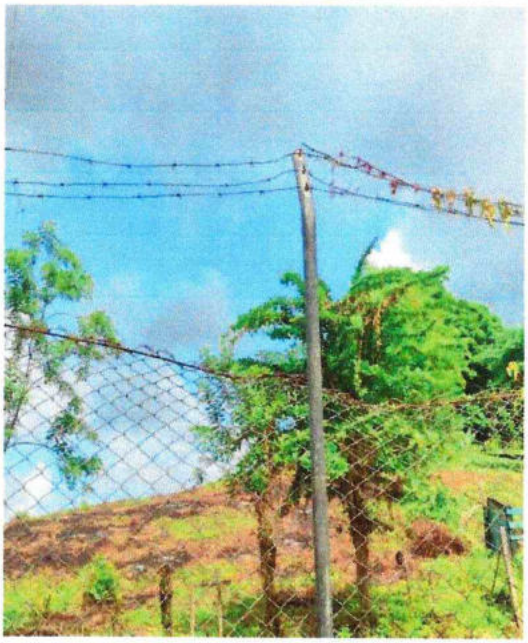
ESTADO CERRAMIENTO

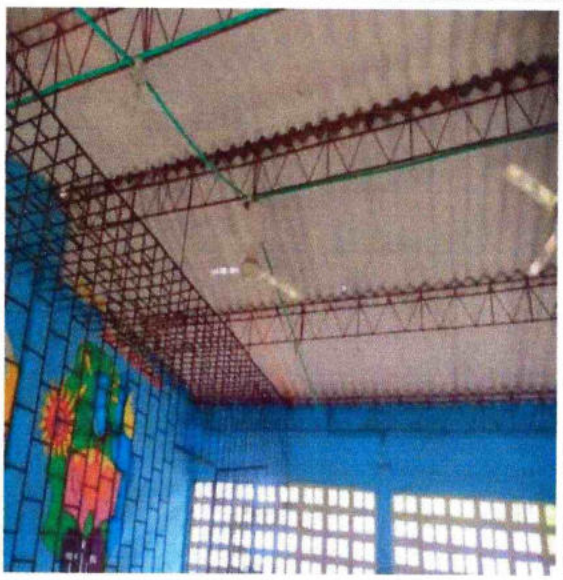
CUBIERTA

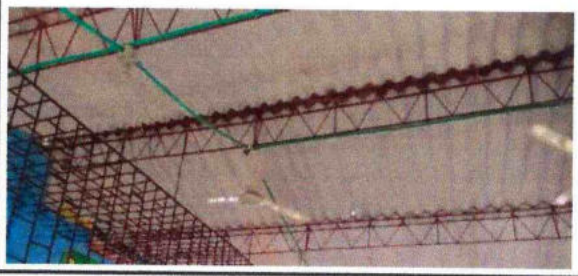
Imagen 3.Redes electricas expuestas.

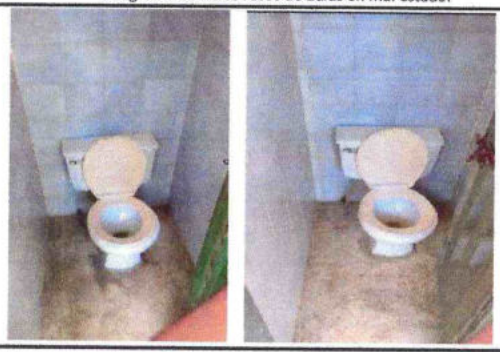
Imagen 12,13. Bateria sanitaria

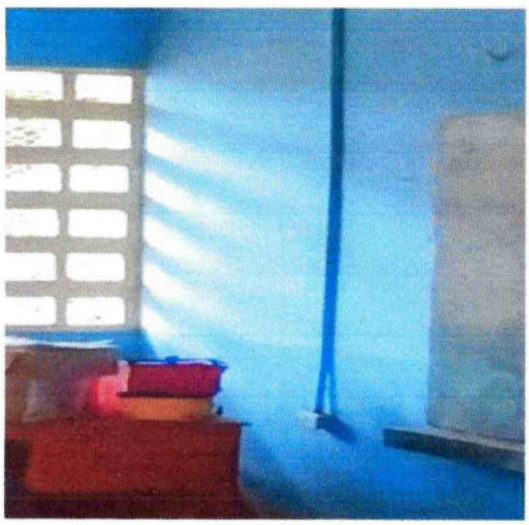
- **Luminarias:** Sistemas de iluminación, obsoletos con alto consumo energético, ausente en la mayoría de las dependencias y con poca eficiencia. En el siguiente registro fotográfico se evidencia el estado de las luminarias

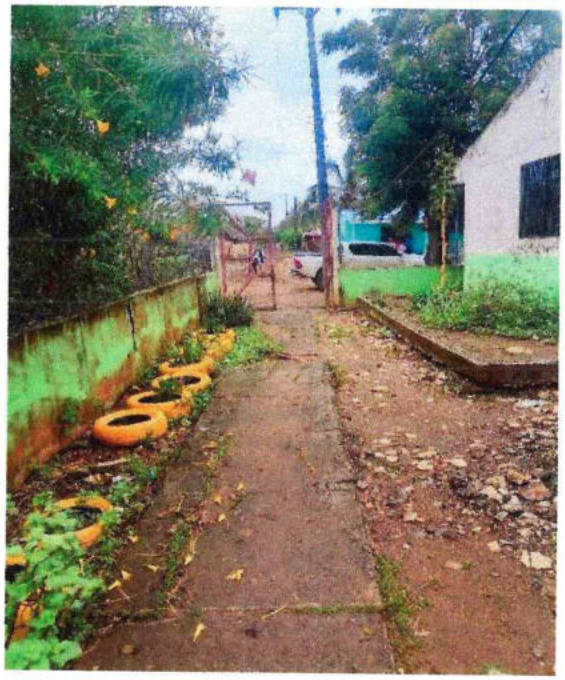
TANQUE DE ALMACENAMIENTO Y CABLEADO HOLGADO

CIRCULACIONES CON GRIETAS Y FISURAS

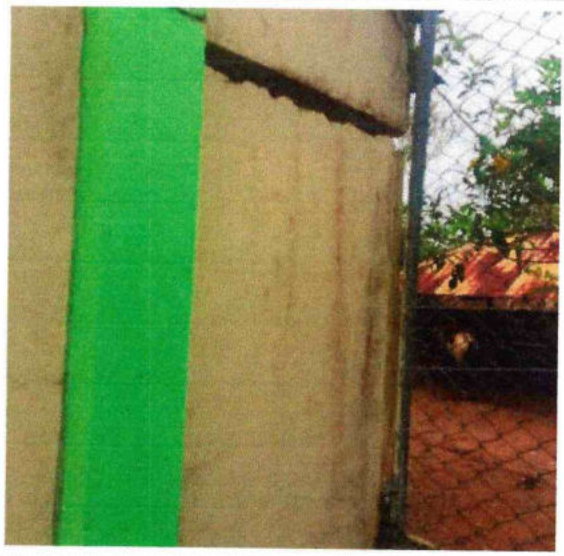
ESTADO MUROS

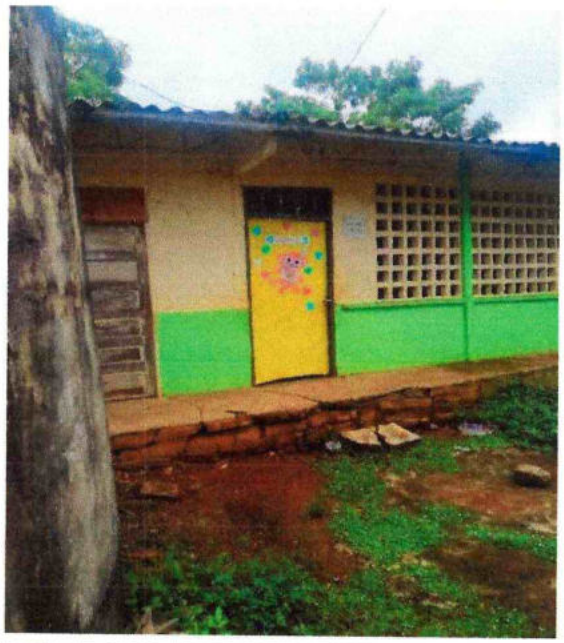
CIRCULACIONES CON FISURAS

AULA DE CLASES CON ACCESOS EN MAL ESTADO Y SIN RAMPAS DE ACCESO

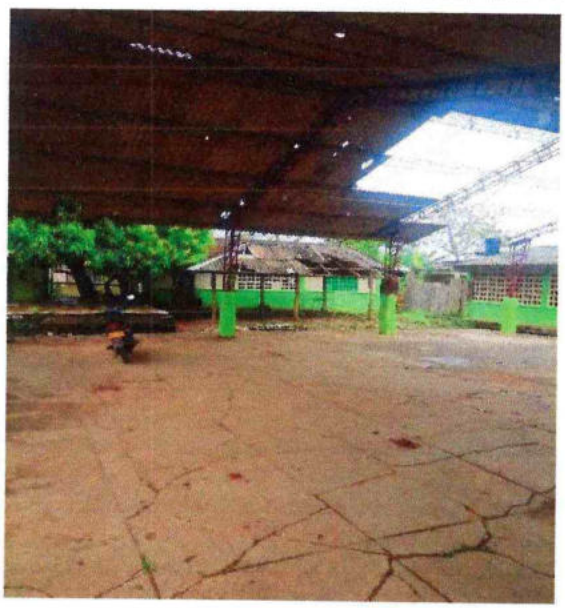
PLACA DEPORTIVA EN MAL ESTADO

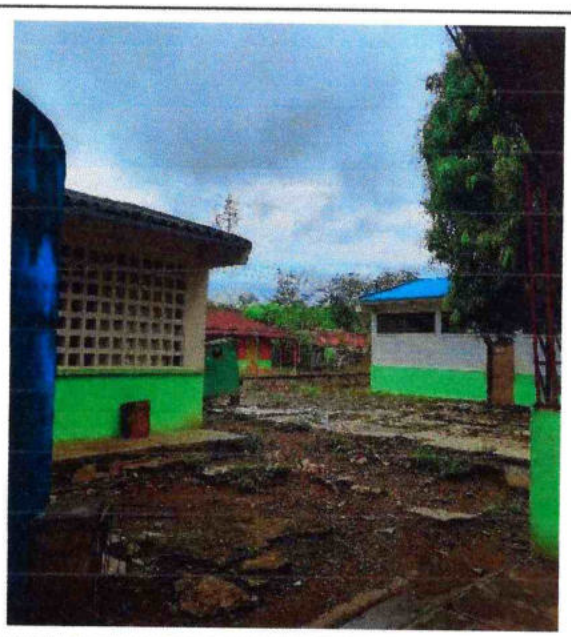
ÁREAS DE CIRCULACIÓN EN MAL ESTADO

PLACA DESTRUIDA

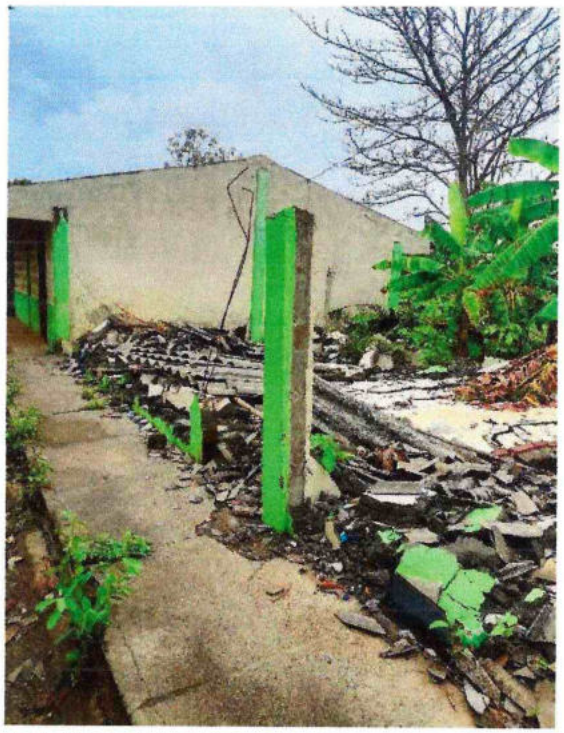
CIRCULACIONES CON GRIETAS Y FISURAS

ÁREA INHABILITADA CON ESCOMBROS

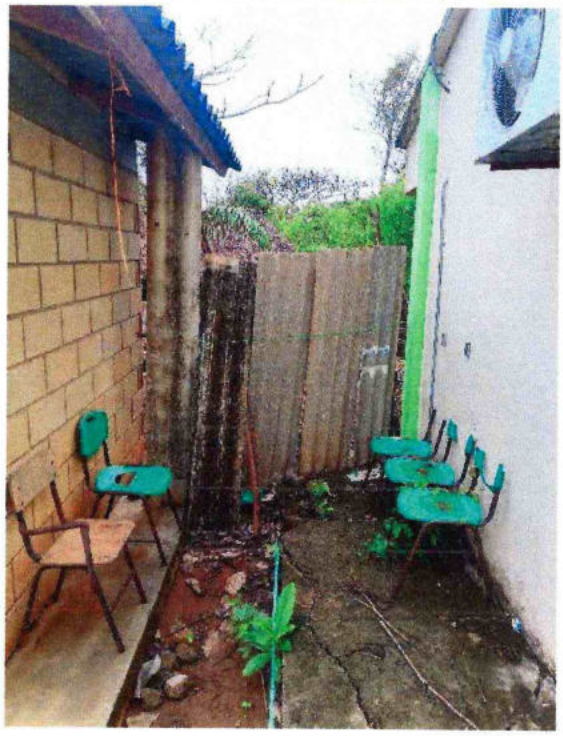
CERRAMIENTO PERIMETRAL INCOMPLETO

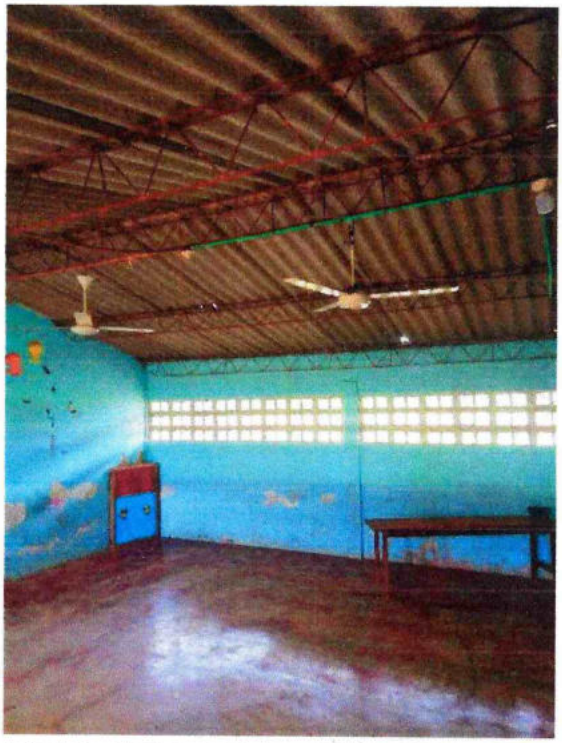
SANITARIO CON ELEMENTOS EN MAL ESTADO	**AULA ESCOLAR CON ORIFICIOS EN SU CUBIERTA**

CERRAMIENTO PERIMETRAL INCOMPLETO	**ÁREA ABANDONADA**

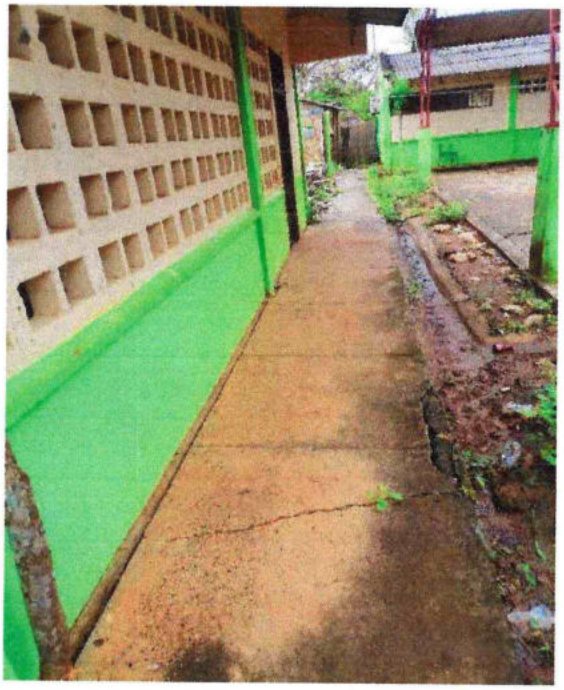
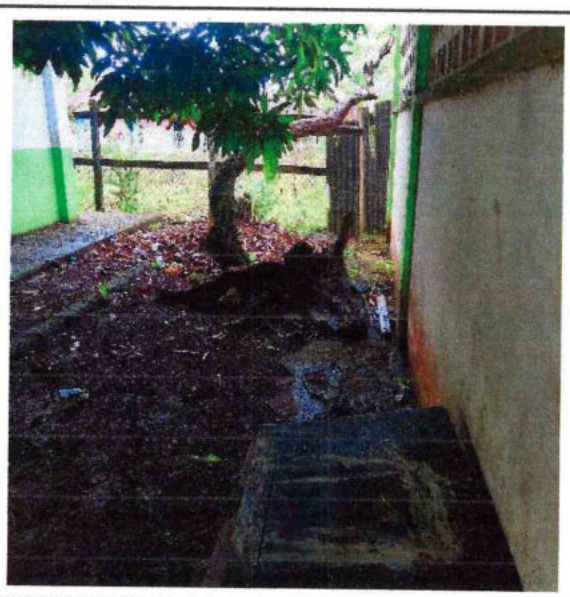
CIRCULACIONES CON GRIETAS Y FISURAS	**CIRCULACIONES CON GRIETAS Y FISURAS**

KIOSCO Y PISOS EN MAL ESTADO	**CERRAMIENTO INADECUADO Y CIRCULACIONES EN MAL ESTADO**

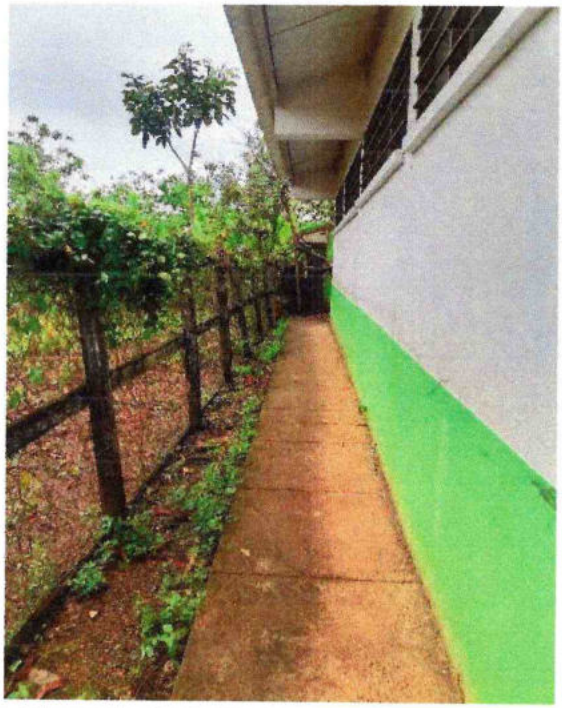
CERRAMIENTO INADECUADO Y CIRCULACIONES

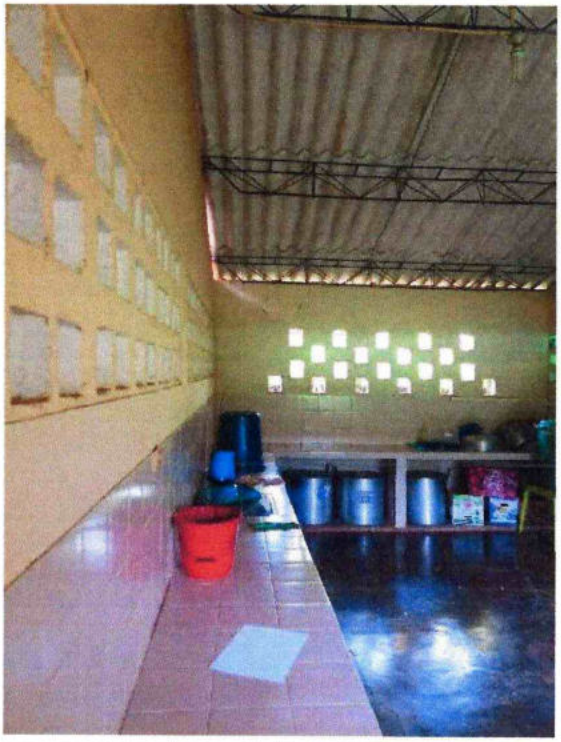
PAREDES CON FISURAS Y MUESTRAS DE DESGASTE

COCINA ESCOLAR CON CUBIERTA LEVANTADA

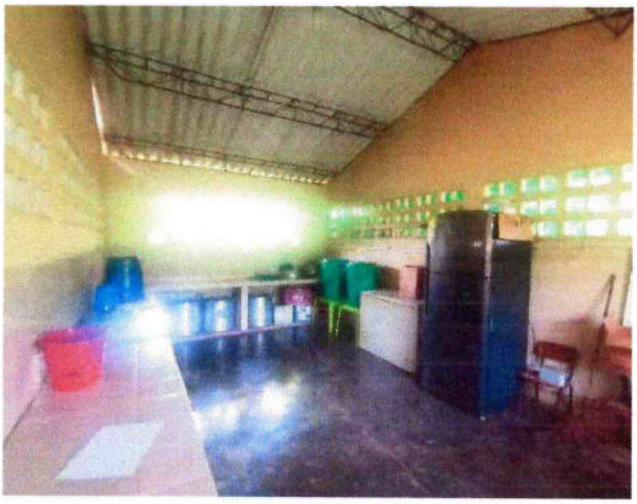
COCINA ESCOLAR CON FALTA DE MANTENIMIENTO

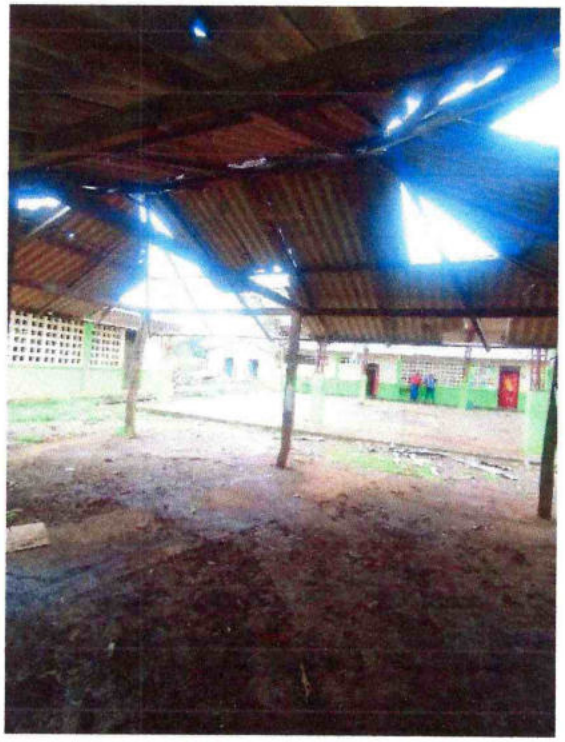
PAREDES CON FISURAS

KIOSCO EN MAL ESTADO

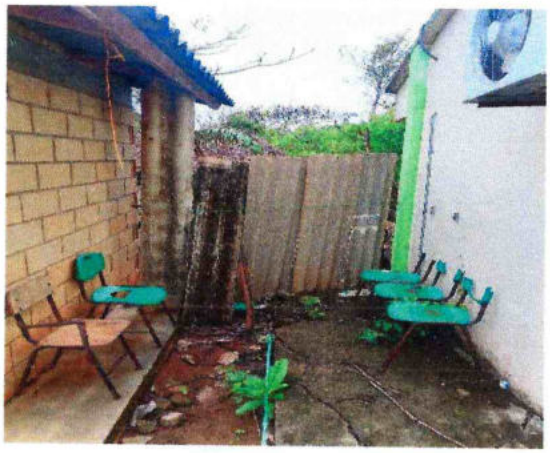
CUBIERTA DE AULA INHABILITADA

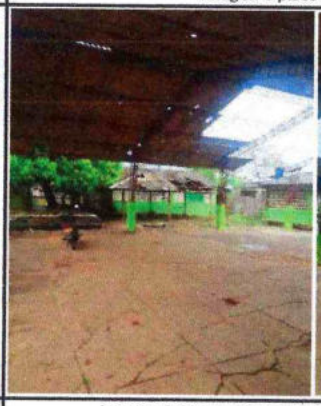
Imagen 6 pisos en mal estado.

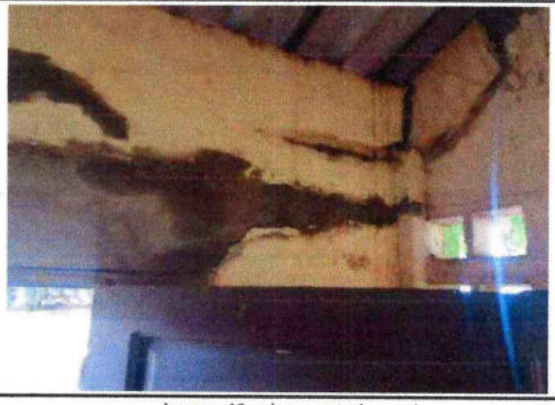
Imagen 19 aulas en estado regular

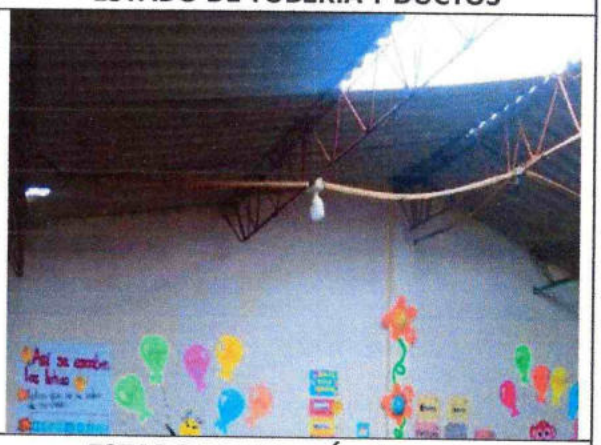
- **Conductores eléctricos:** Se observan empalmes por dentro de las tuberías y algunos cables con aislamientos deteriorados. No cumplen con los calibres mínimos recomendados por la norma NTC 2050. Se evidencian que los circuitos están mezclados, las cargas de ventiladores con iluminación y toma corrientes a la vez.

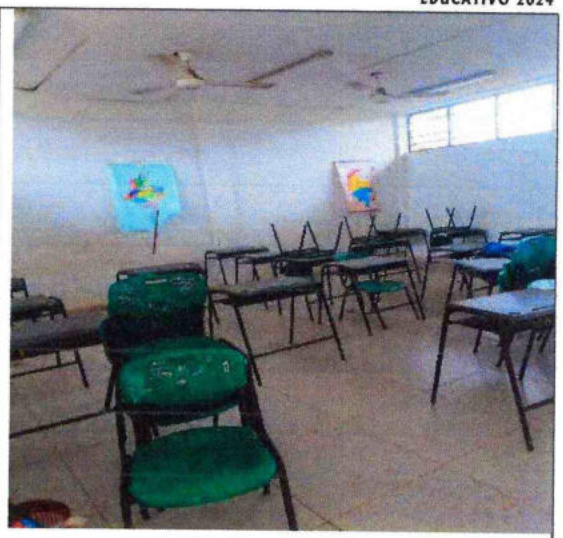
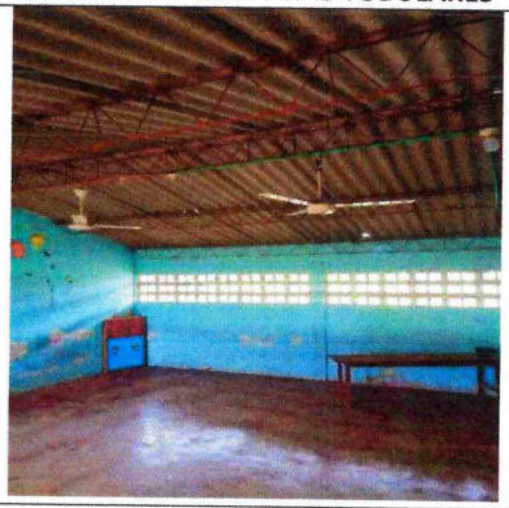
- **Luminarias:** Sistemas de iluminación, en algunas áreas obsoletos con alto consumo energético, ausente en la mayoría de las dependencias y con poca eficiencia. En otras aulas luminaria tubulares, no aptas para el trabajo que se desarrolla. En el siguiente registro fotográfico se evidencia el estado de las luminarias.

LUMINARIA DE PLAFÓN	**LUMINARIA LAMPARAS TUBULARES**

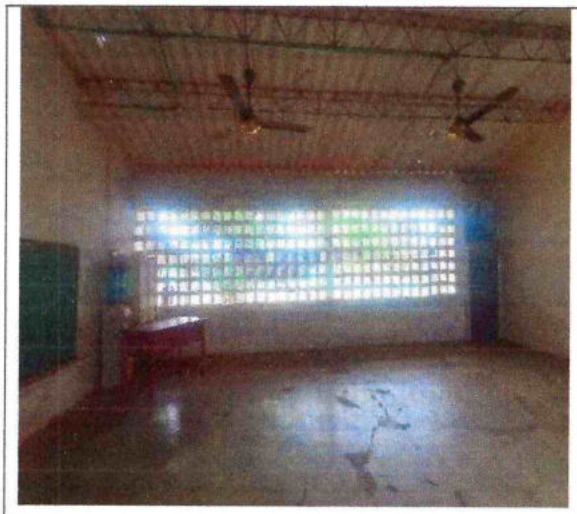
- **Ventiladores:** Ventiladores en mal estado, obsoletos y sin mantenimiento, lo que ocasiona un riego para la población estudiantil y docente.

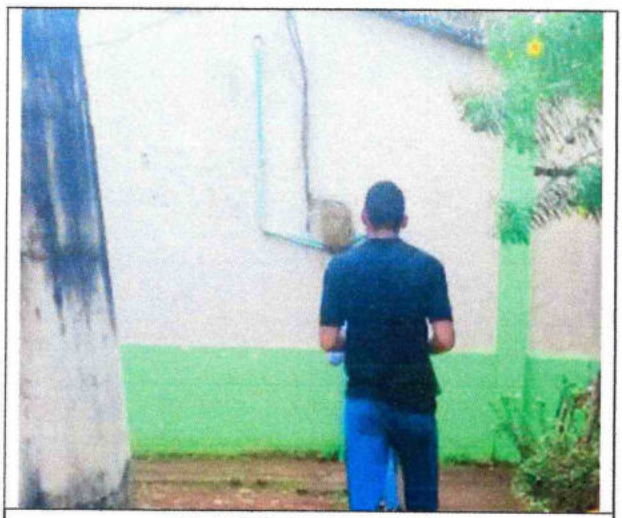
- **Aires acondicionados:** Los aires acondicionados carecen de mantenimiento en algunos caso hay fallas por obsolescencia y conexiones.

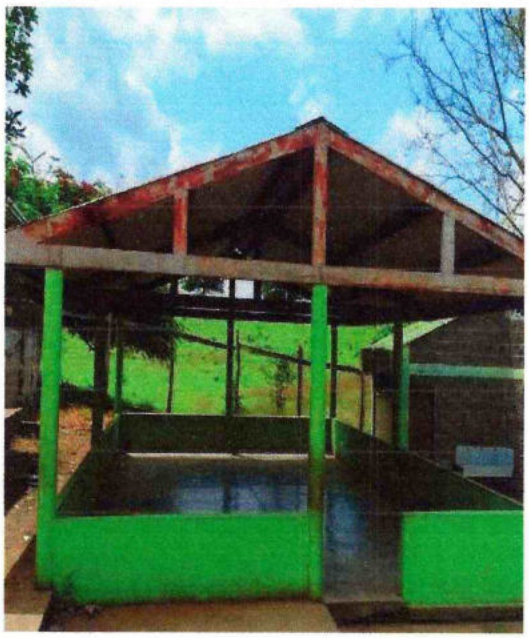
ESTADO DEL TERRENO

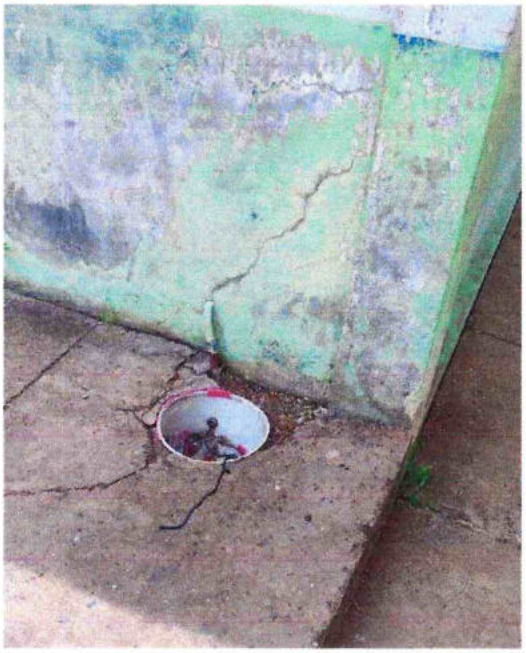
CIRCULACIONES OBSTRUIDAS

PATIO SALÓN

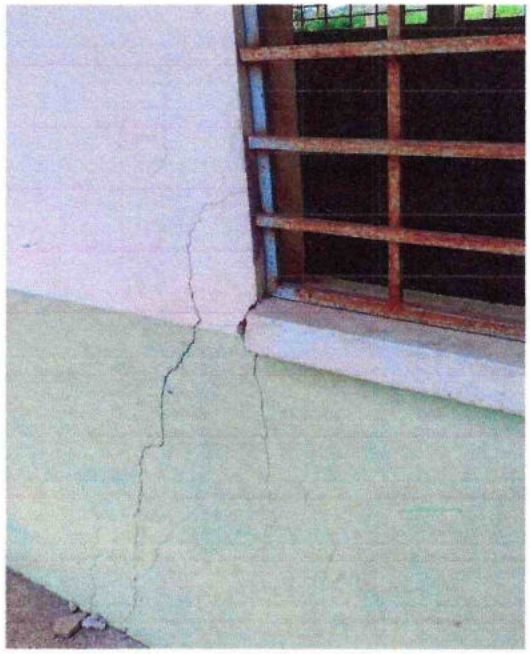
AGRIETAMIENTOS

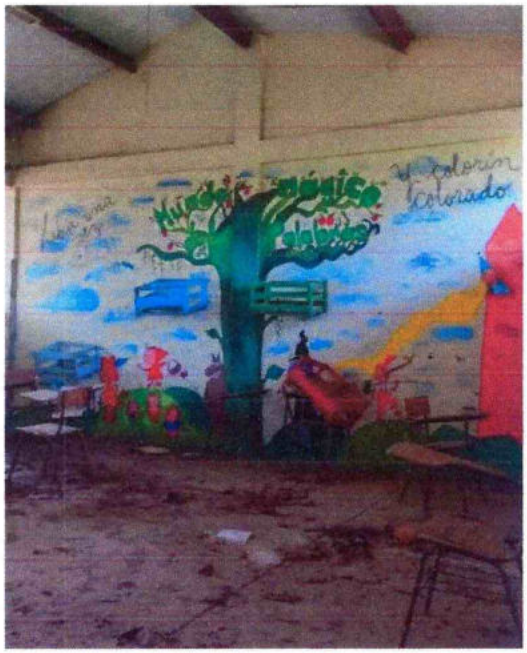
AULAS ESCOLARES

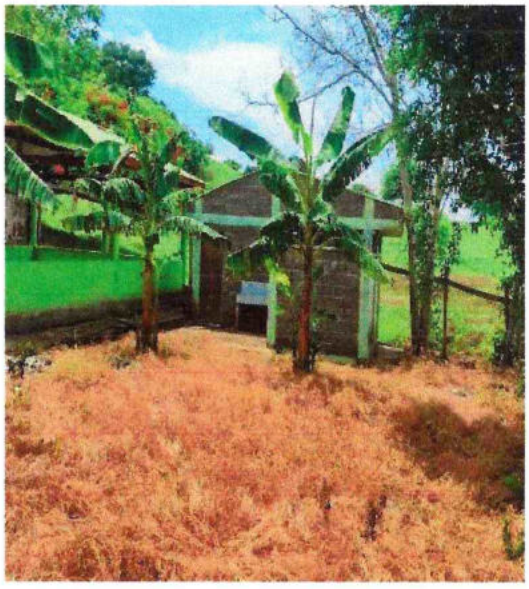
CIRCULACIONES

5. Mantenimiento correctivo de circulaciones: se llevará a cabo la rehabilitación de las áreas de circulación mediante el reemplazo de los pisos deteriorados, garantizando su funcionalidad y seguridad. Este proceso se llevará a cabo de acuerdo con los lineamientos de la NTC 4595. La intervención mejorará tanto la estética como la seguridad de los espacios, facilitando un tránsito fluido y seguro para estudiantes y docentes.

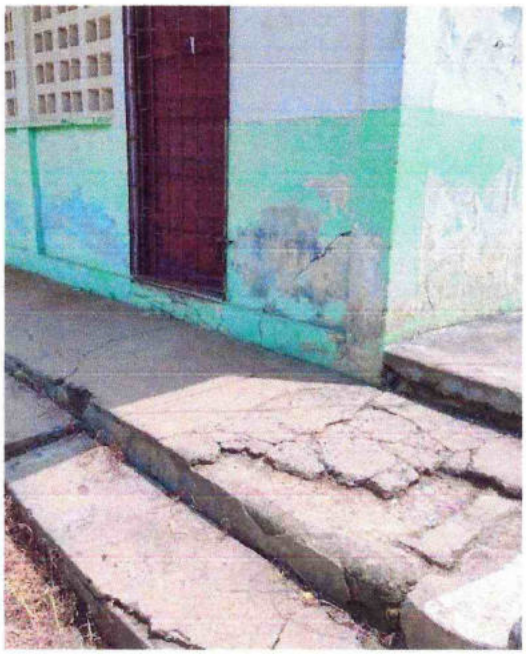
MUROS EN MAL ESTADO	**SUMINISTRO DE AGUA**

CIRCULACIONES	**ESTADO DE AULA DE CLASES**

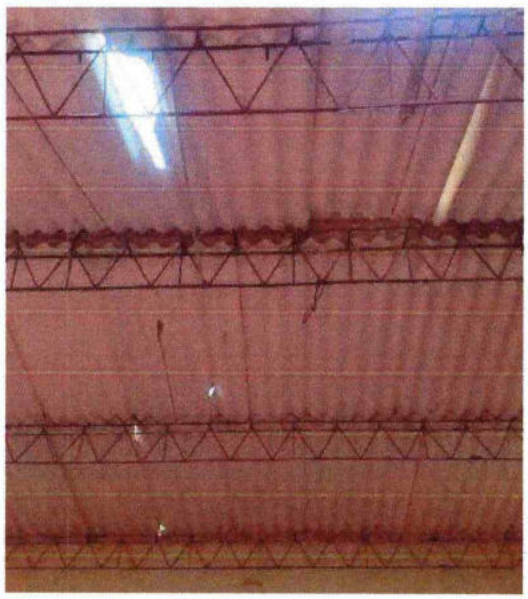
FILTRACIONES EN LA CUBIERTA

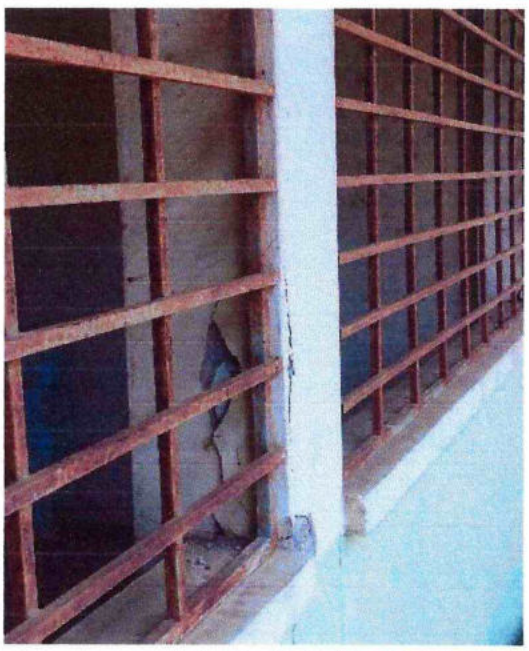
PROTECCIÓN DE VENTANAS OXIDADAS

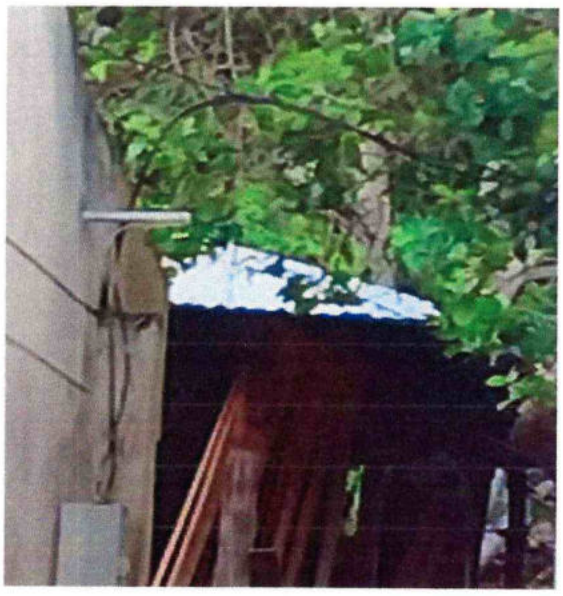
- **Conductores eléctricos:** Muchos presentan aislamiento deteriorado y no cumplen con los calibres mínimos recomendados por la norma NTC 2050. Se evidencian el cableado de iluminación con alto grado de deterioro, como se registra a continuación.

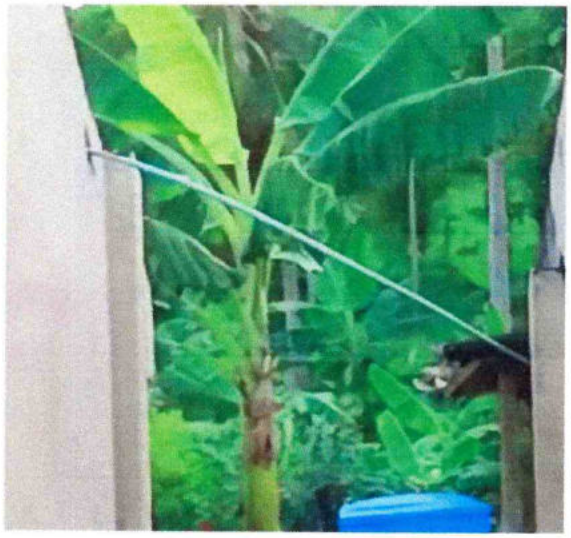
ESTADO CONDUCTORES ELÉCTRICOS	**ESTADO CONDUCTORES ELÉCTRICOS**

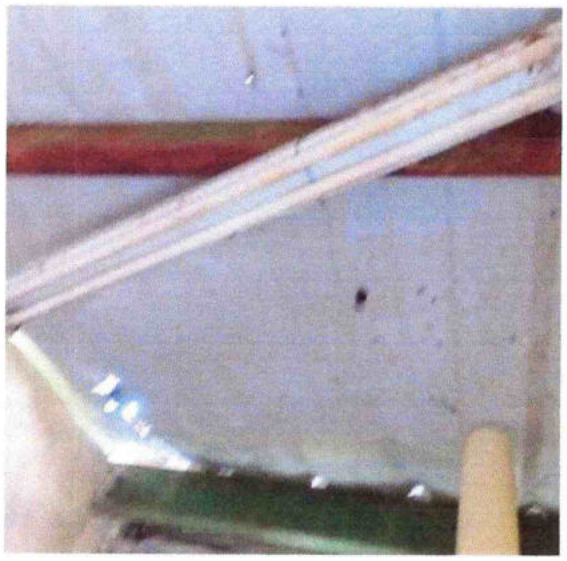
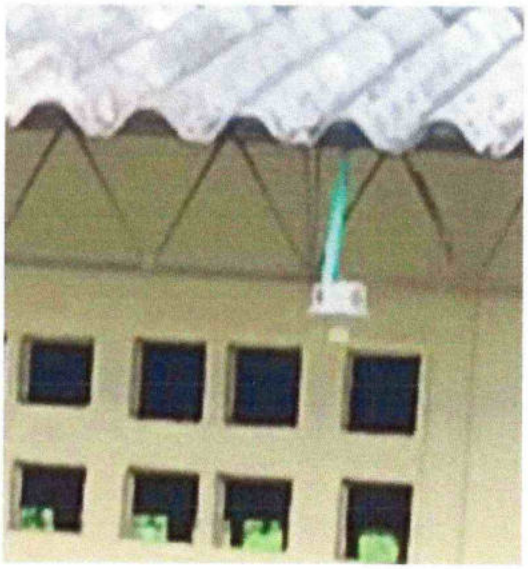
- **Tubería y ductos:** La tubería y ductos existentes en mal estado, pero se evidencia la ausencia en la mayoría de las dependencias de la institución educativa.

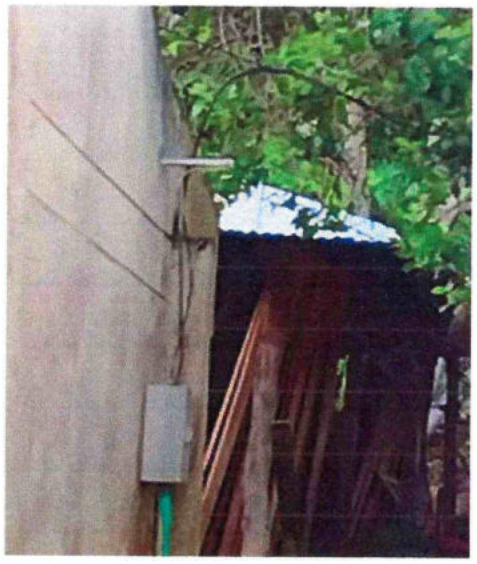
- **conexión a red pública electica:** Tipo de cable inadecuado para la acometida de alimentación, calibre de cable no cumple con carga exigida.
