CONSECUTIVO DE INFORME	Informe de actividades N° 01
NÚMERO DEL CONTRATO:	176-2026
TIPO DE CONTRATO:	PRESTACIÓN DE SERVICIOS
REGISTRO PRESUPUESTAL:	415 DE 26 DE AGOSTO DE 2026
NOMBRE DEL CONTRATISTA O PROVEEDOR:	REFRI CLIMATIC ELECTRICA S.A.S.
NIT	901608045-0
OBJETO DEL CONTRATO	CONTRATAR LA PRESTACIÓN DEL SERVICIO DE MANTENIMIENTO PREVENTIVO Y CORRECTIVO DE LOS EQUIPOS DE LA RED DE FRIO UBICADOS EN LA CAVA MUNICIPAL EN VIRTUD DEL CONTRATO INTERADMINISTRATIVO N° COI-20260002 CELEBRADO ENTRE EL MUNICIPIO DE DUITAMA Y LA EMPRESA SOCIAL DEL ESTADO SALUD DEL TUNDAMA
FORMA DE PAGO	PAGOS PARCIALES
PERIODO A COBRAR	AGOSTO DE 2026

INFORMES PARA APLICAR EL PREVENTIVO Y CORRECTIVO PRIMERA VISITA DE ESTE AÑO

PARA LOS EQUIPOS DEL CUARTO FRÍO

Primera visita realizada el Lunes 31 de agosto por la empresa REFRICLIMATIC ELÉCTRICA SAS

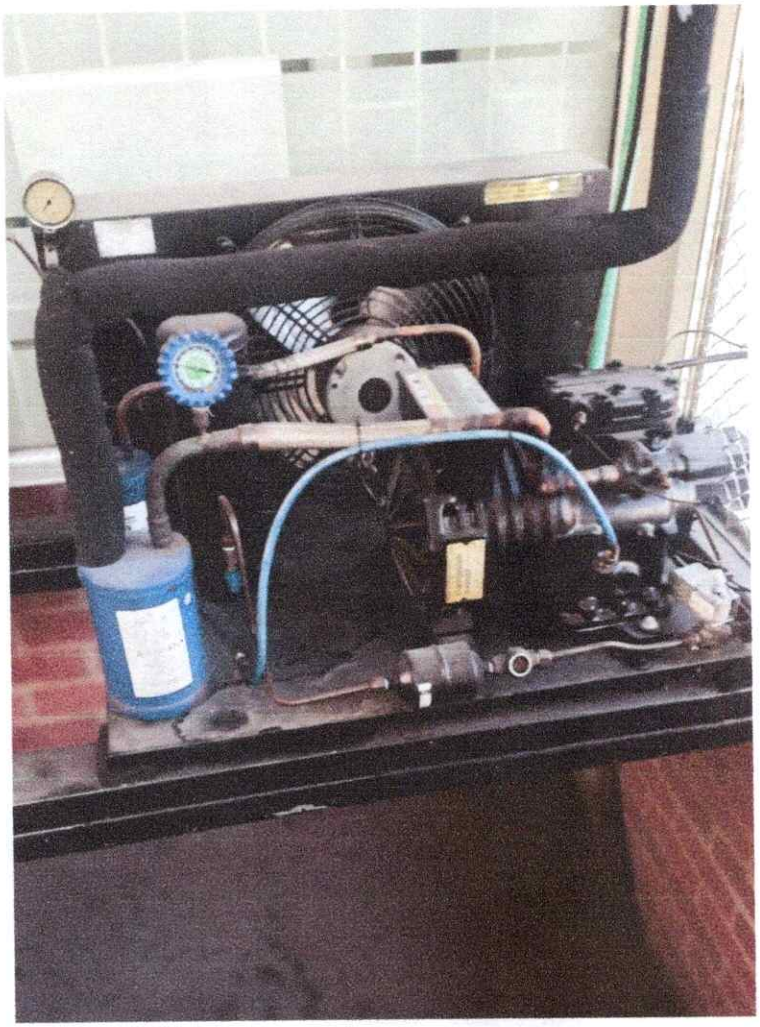
CUARTO FRIO
Marca: COPELAND
Modelo: KAKA-0200.
Inventario: 0441

Estado encontrado de la sala de maquinas

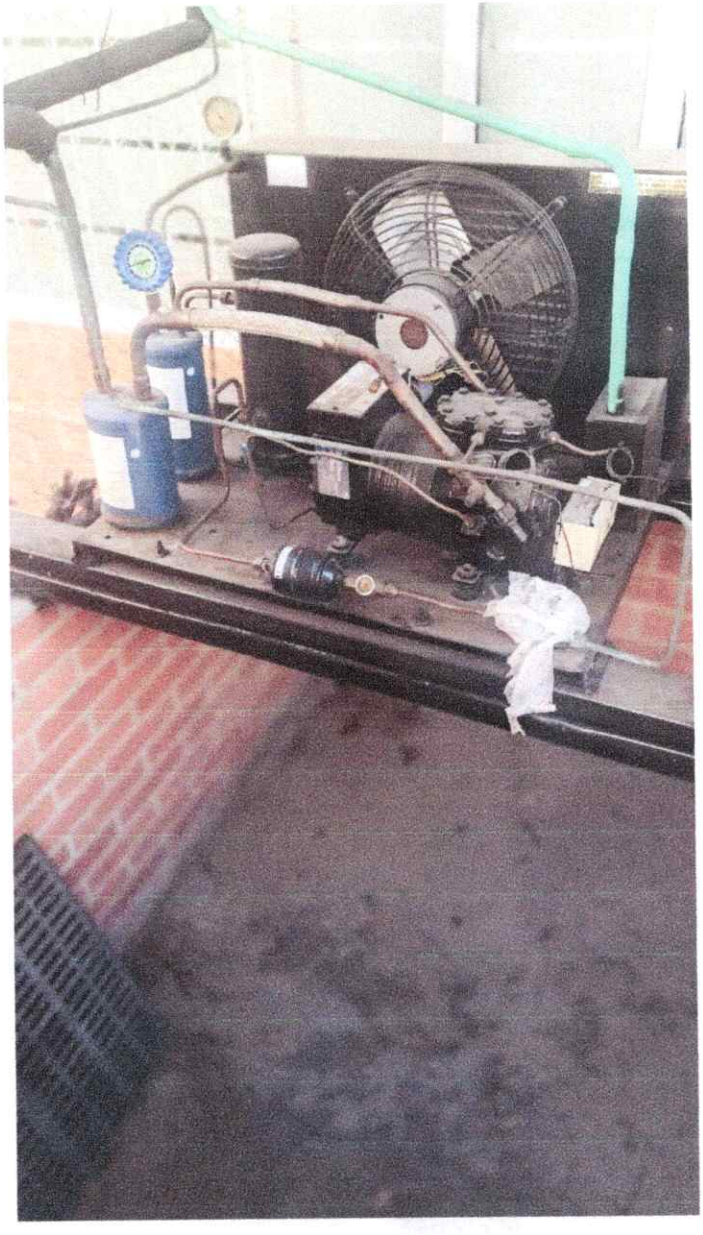
Equipo
CUARTO FRIO Marca: COPELAND Modelo: KAKA-0200. Inventario: 0441

Estado como se encontró el equipo # 01 del cuarto frio

Estado como se encontró el equipo del cuarto frio # 02

una inspección visual para las 2 unidades condensadoras para revisar el estado de sus componentes

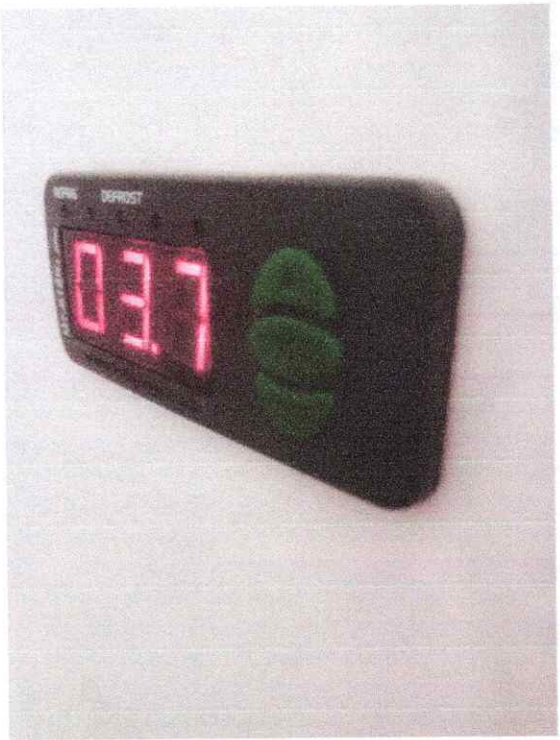
Equipo
CUARTO FRIO Marca: COPELAND Modelo: KAKA-0200. Inventario: 0441

Toma y registro s de temperaturas internas del cuarto frío , desde 3 termómetros diferentes
