CONTINUACIÓN INFORMES DIAGNÓSTICOS

3. CONCEPTO DE EVALUACIÓN CONDICIONES DE SISTEMA HIDROSANITARIO

DIAGNÓSTICO HIDROSANITARIO

CONSORCIO EDUCATIVO 2024	INFORME DIAGNÓSTICO DE ALCANCE Y DEFINICIÓN DE OBRAS Contrato LP-SIM-026-2024, objeto: ESTUDIOS, DISEÑOS, CONSTRUCCIÓN Y MANTENIMIENTO DE INFRAESTRUCTURA FÍSICA EN INSTITUCIONES EDUCATIVAS DEL MUNICIPIO DE MONTERÍA.	Alcaldía de MONTERÍA

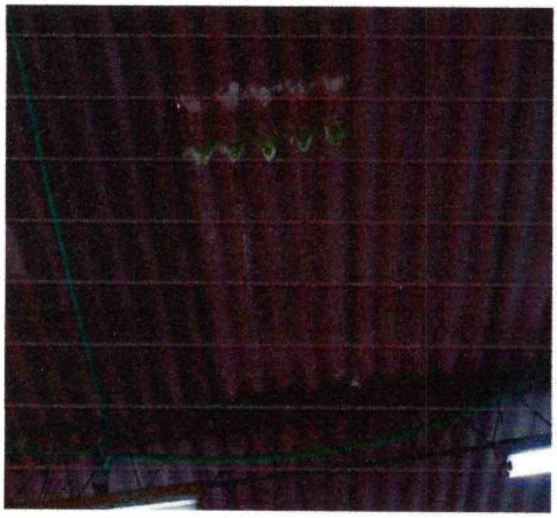
ESTADO CONDUCTORES ELÉCTRICOS	ESTADO CONDUCTORES ELÉCTRICOS

- **Conductores eléctricos:** Muchos presentan aislamiento deteriorado y no cumplen con los calibres mínimos recomendados por la norma NTC 2050. Se evidencian el cableado con alto grado de deterioro, como se registra a continuación.

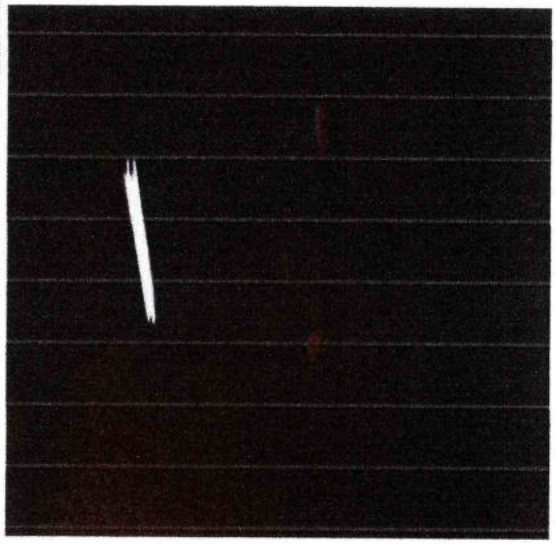
- **Luminarias:** Sistemas de iluminación, obsoletos con alto consumo energético, ausente en la mayoría de las dependencias y con poca eficiencia, no cumple con RETILAP para instituciones educativas. En el siguiente registro fotográfico se evidencia el estado de las luminarias

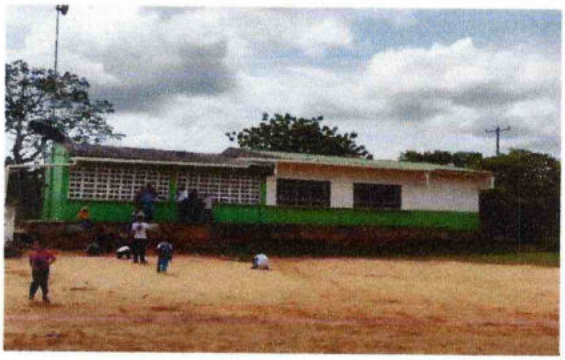
Entrada principal	**Acceso inadecuado**

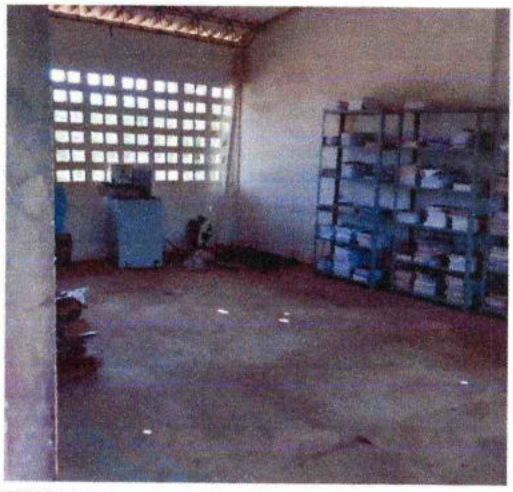
Área de archivo	**Cubierta con filtraciones**

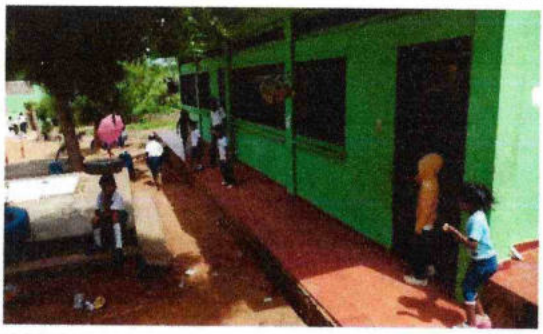
Cerramiento principal	**Cables expuestos**

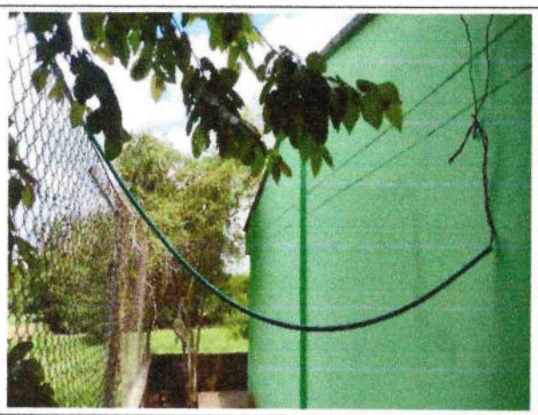
CABLES EXPUESTOS

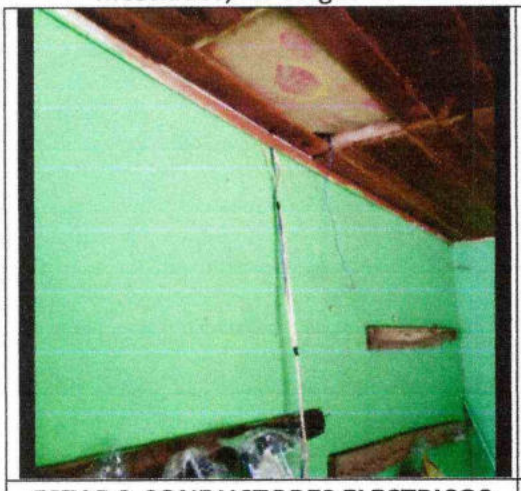
- **Conductores eléctricos:** Se observan empalmes por dentro de las tuberías y algunos cables con aislamientos deteriorados. No cumplen con los calibres mínimos recomendados por la norma NTC 2050. Se evidencian que los circuitos están mezclados, las cargas de ventiladores con iluminación y toma corrientes a la vez.

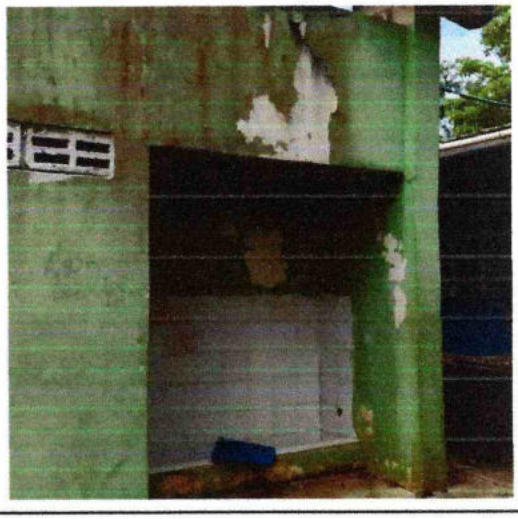
Batería sanitaria

Estado de batería sanitaria

3. Mantenimiento correctivo de baterías sanitarias: Es necesario reconstruir las baterías sanitarias, siguiendo los lineamientos de la NTC 4595 y la NTC 1500, para asegurar la funcionalidad y la higiene. Las instalaciones deben estar diseñadas para cumplir con estándares de salubridad, garantizar la accesibilidad para personas con discapacidad conforme a la Ley 1618 de 2013 y prever la separación de espacios para cada género y nivel educativo, incluyendo áreas específicas para estudiantes de preescolar.

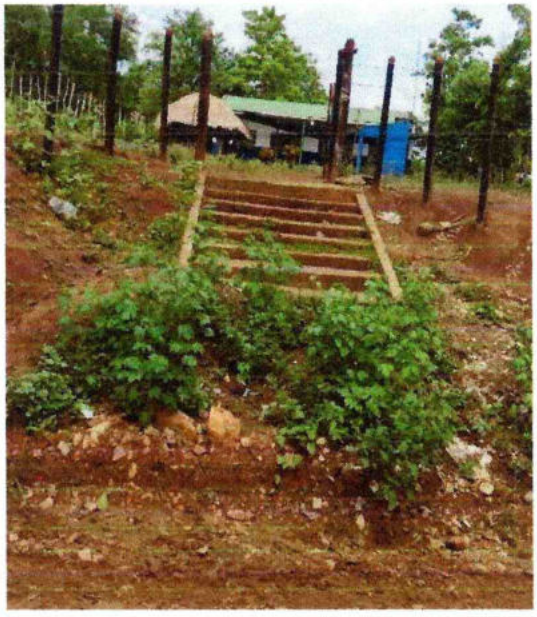
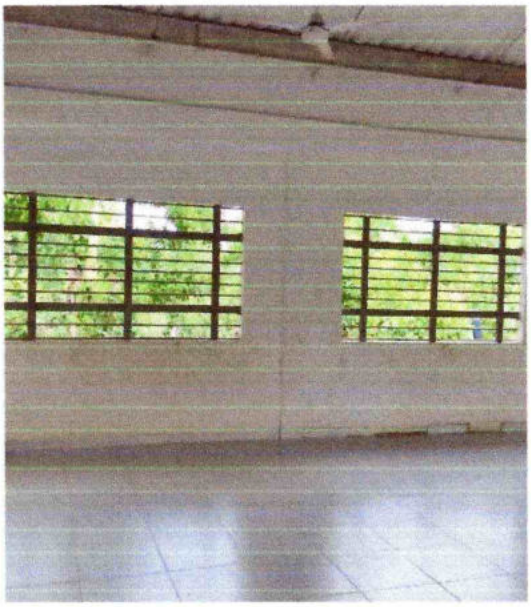
Estado de pisos	**Zona de circulación**

Entrada principal y cerramiento	**Aula de clases**

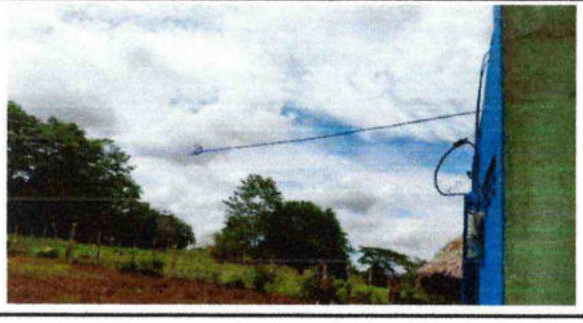
Imagen 3. Grietas en muros.

Imagen 4. Redes Eléctricas inadecuadas.

Imagen 5. Batería sanitaria y pozo séptico.

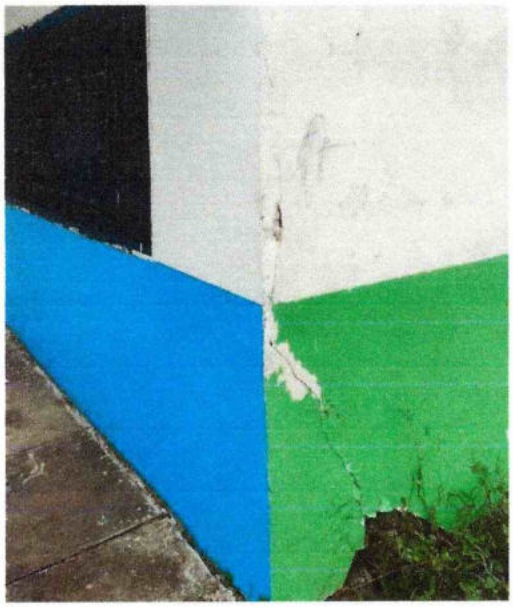
Estado muros

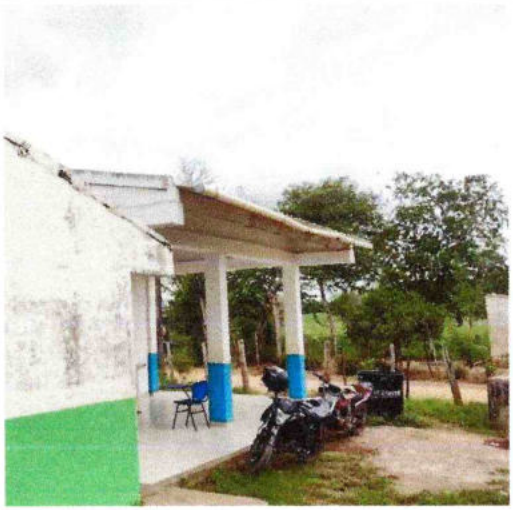
Sanitario	**Estado infraestructura general**

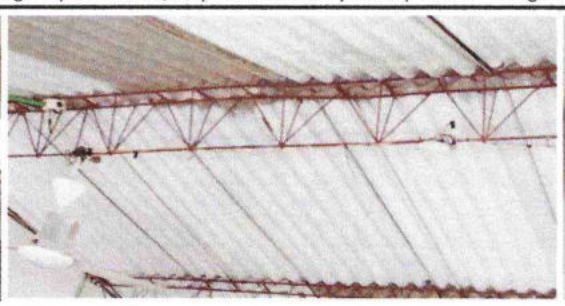
Imagen 5. Estructura de cubierta en mal estado. Imagen 6 y 7. Instalaciones eléctricas.

Imagen 8. cocina. Imagen 9.Tanque de almacenamiento agua. Imagen 10, 11 y 12. Batería sanitaría.

Imagen 13, 14, 15 y 16. Circulaciones en mal estado.

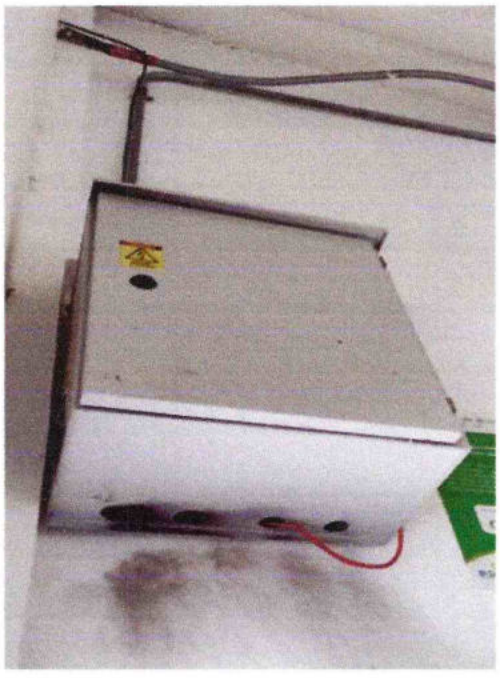
TABLERO DE DISTRIBUCIÓN

- **Tableros de distribución:** Se encontraron los tableros de distribución o cajas de circuitos obsoletos, con riesgo de sobrecarga y conexiones deficientes, con los sistemas de protección principal en mal estado (breakers tipo totalizador), algunas protecciones de las luminarias fuera de servicio, como también algunos circuitos de alimentación presentan cortocircuito y deben ser reemplazados.

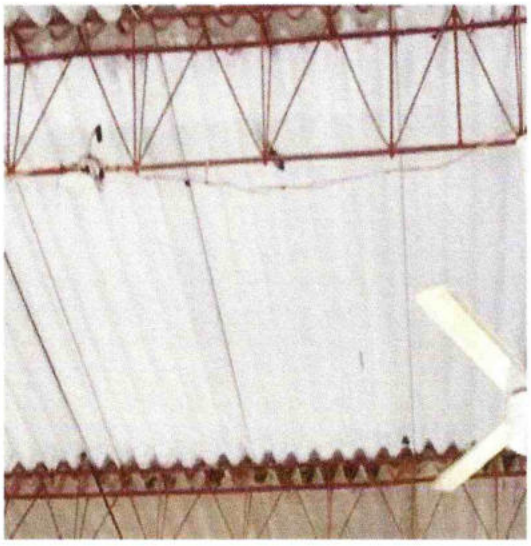
ESTADO CONDUCTORES ELÉCTRICOS	**ESTADO CONDUCTORES ELÉCTRICOS**

- **Conductores eléctricos:** Muchos presentan aislamiento deteriorado y no cumplen con los calibres mínimos recomendados por la norma NTC 2050. Se evidencian el cableado con alto grado de deterioro, como se registra a continuación.

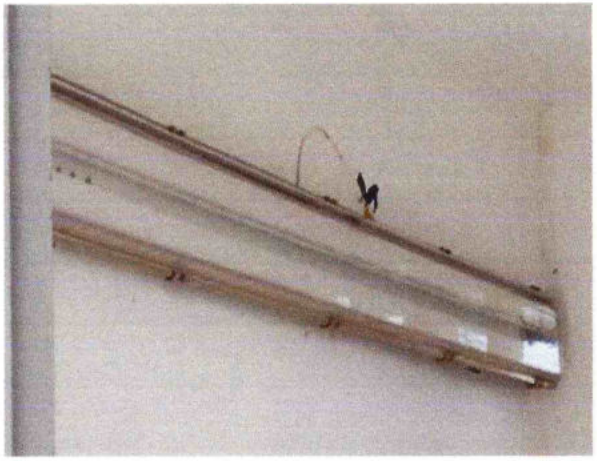
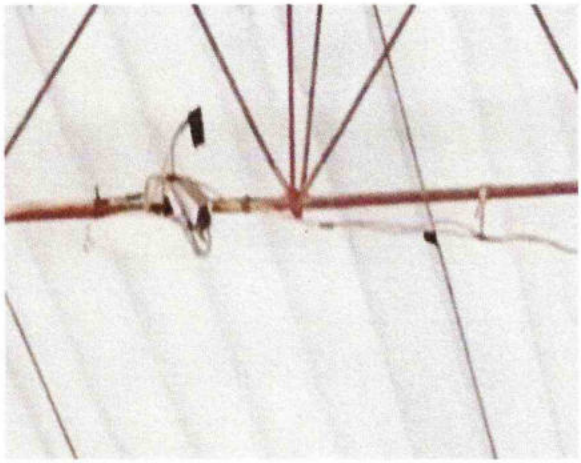
LUMINARIA TIPO LED HERMÉTICA	**LUMINARIA TIPO PANEL LED**

- **Luminarias:** Sistemas de iluminación, obsoletos con alto consumo energético, ausente en la mayoría de las dependencias y con poca eficiencia, no cumple con RETILAP para instituciones educativas. En el siguiente registro fotográfico se evidencia el estado de las luminarias
