INFORME FINAL

CONTRATO No. 110-03.02-148-2026-SAMC-CS

SUMINISTRO, INSTALACIÓN Y MANTENIMIENTO DE CÁMARAS DE SEGURIDAD A TRAVÉS DE FIBRA ÓPTICA Y/O RADIO ENLACE PARA MEJORAR LA SEGURIDAD Y CONVIVENCIA CIUDADANA DEL MUNICIPIO DE CUCUNUBÁ, CUNDINAMARCA

CONTRATISTA
SISTEM-SOLUCIONES INTEGRALES SAS

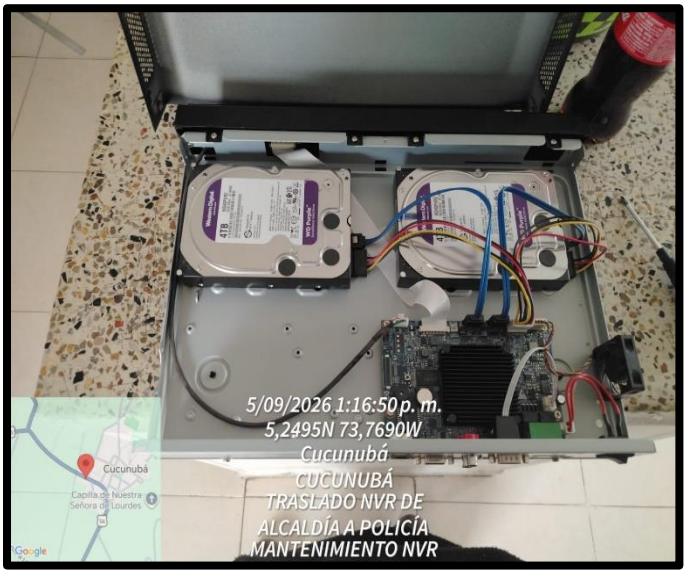
NVR NUEVO DE 32 CANALES – INSTALADO ALCALDIA MUNICIPAL

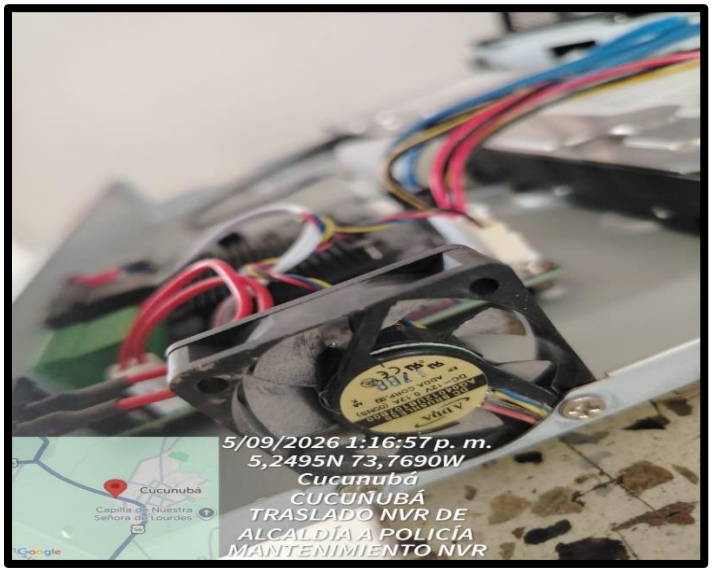
Se efectuó el traslado del NVR existente desde la Alcaldía hacia la Estación de Policía, quedando instalado y disponible para su operación en la nueva ubicación.

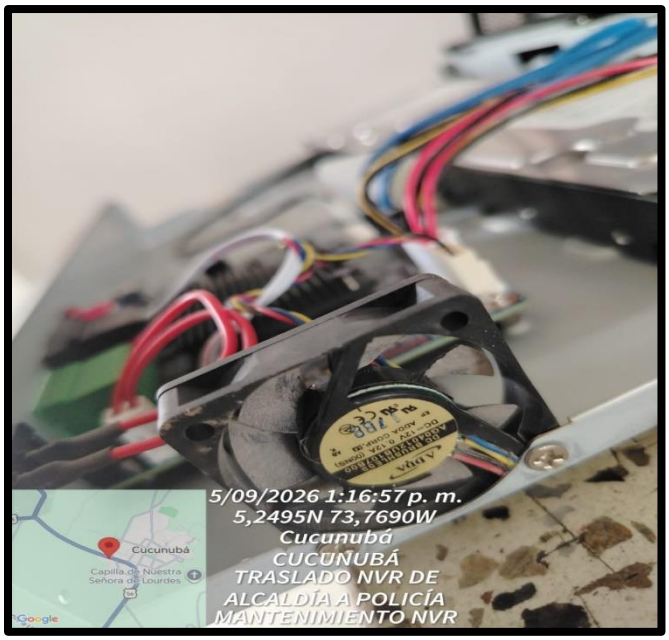
Se efectuó el traslado del NVR desde la Alcaldía hacia la Estación de Policía. Posteriormente, se desmontó el NVR existente en la Estación de Policía, identificado con el serial S/N: 7F08CBDPAZ6F4E6, el cual fue reubicado en la Alcaldía, quedando disponible en dicha dependencia.

El NVR desmontado en la Estación de Policía corresponde al dispositivo identificado con el serial **S/N: 7F08CBDPAZ6F4E6.**

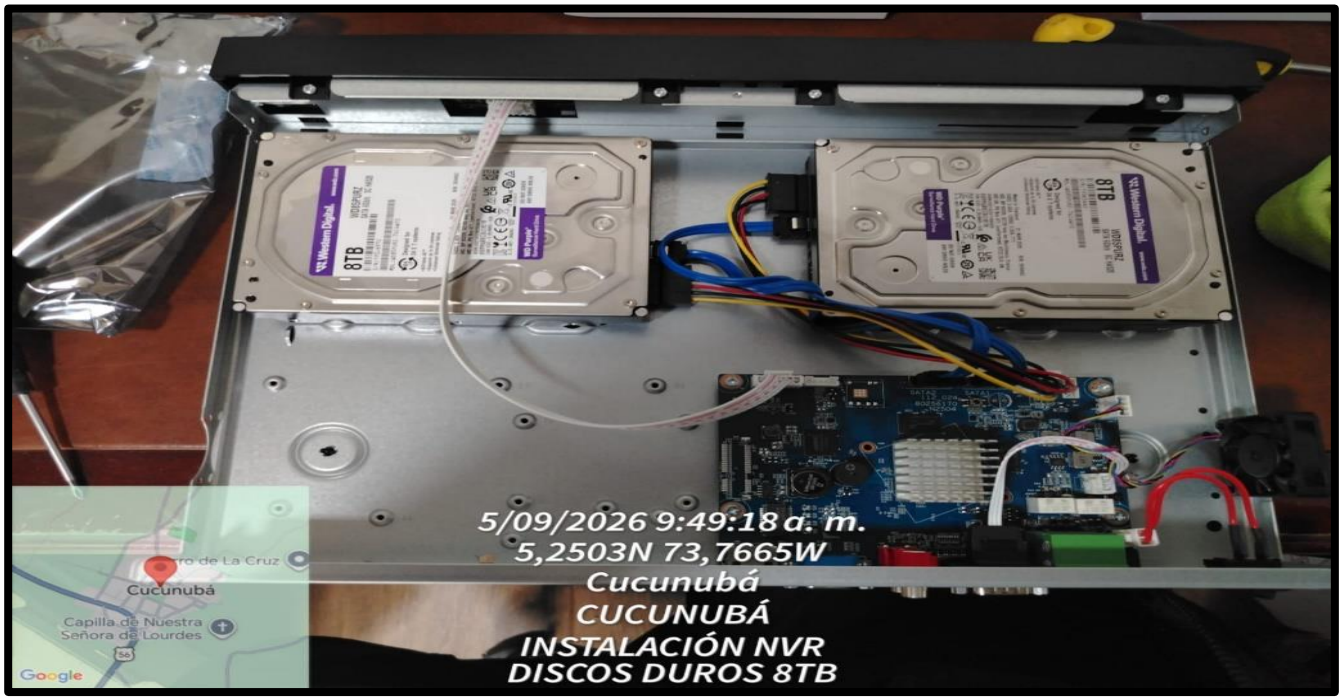
5/09/2026 9:55:57 a. m.
5,2503N 73,7665W
Cucunubá
CUCUNUBÁ
INSTALACIÓN NVR
DISCOS DUROS 8TB

Se llevó a cabo la instalación de un nuevo NVR, el cual fue equipado con dos discos duros de 8 TB cada uno. Tras la implementación, el sistema quedó operativo con un total de 49 cámaras en funcionamiento.

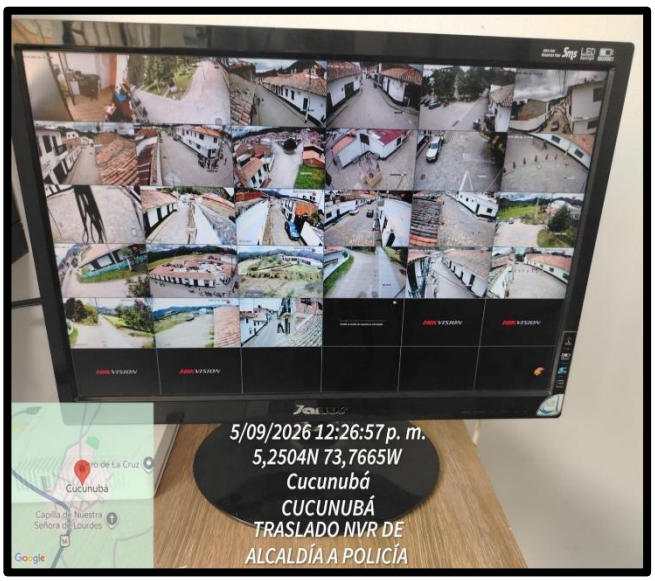
NVR NUEVO DAHUA – DE 49 CANALES con disco duro de 8 TB

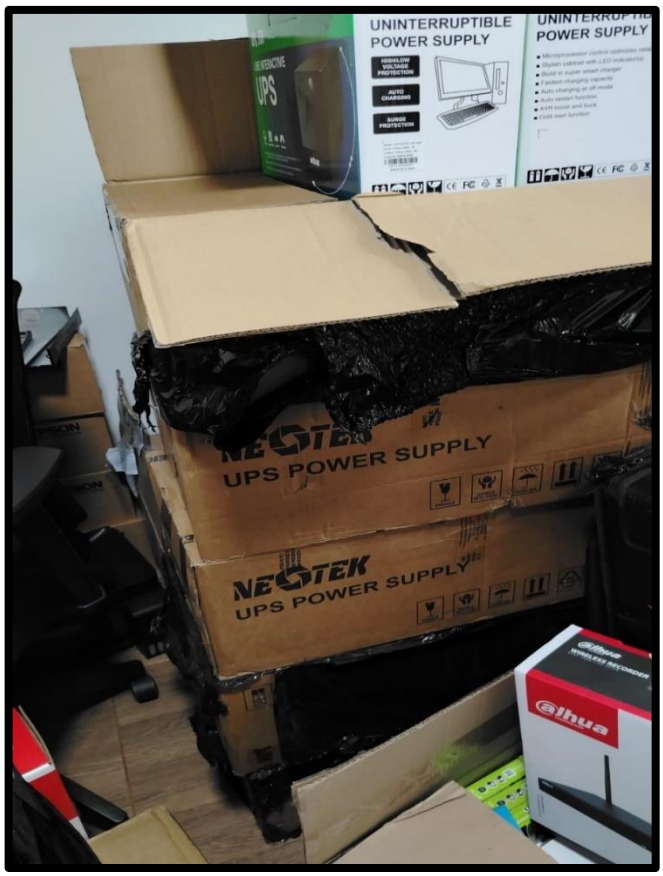
Las UPS fueron entregadas en la Oficina de Almacén, donde se realizó la recepción y verificación correspondiente, siendo recibidos a satisfacción, de conformidad con las condiciones establecidas.

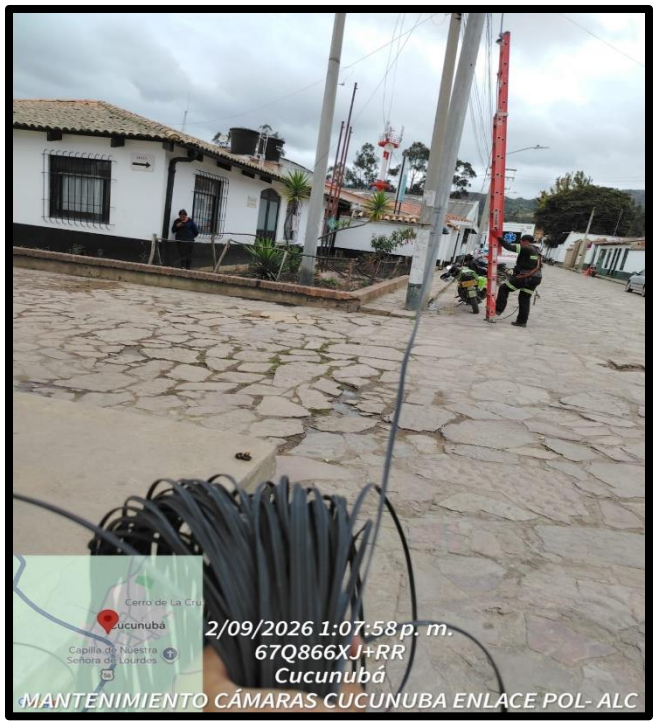
El extendido de fibra óptica no se ha ejecutado en su totalidad; únicamente se ha realizado por tramos específicos. El material restante se encuentra en reserva dentro del almacén municipal, disponible para su utilización

Se realizaron cambios en el tendido de fibra óptica en los siguientes sectores del municipio de Cucunubá:

- **Poste de salida del colegio.**
- **Enlace entre la Estación de Policía y la Alcaldía.**
- **Poste de entrada a Casa Lata y empalme en Casa Lata.**

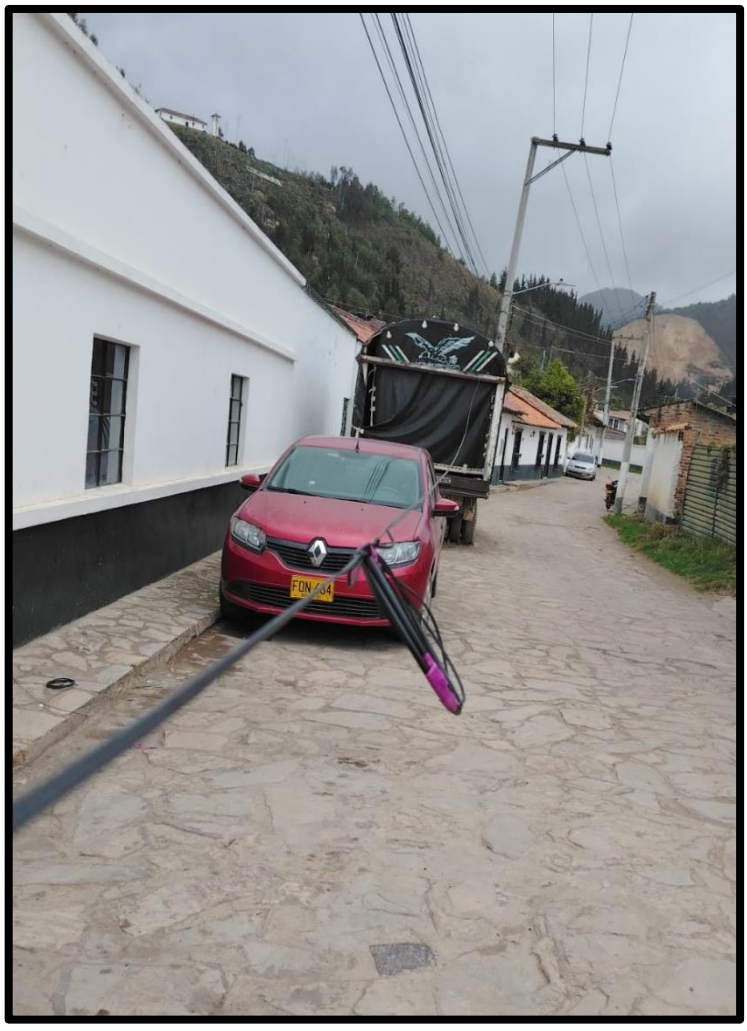
Se registró un evento de empalme en un tramo de 695 metros correspondiente al sector de Casalata. Sin embargo, no existe reserva disponible para descender la caja y rehacer el empalme, lo que limita la intervención en este punto.

En el sector de Bares se registró un evento de empalme, el cual fue superado a los 743 metros, quedando el

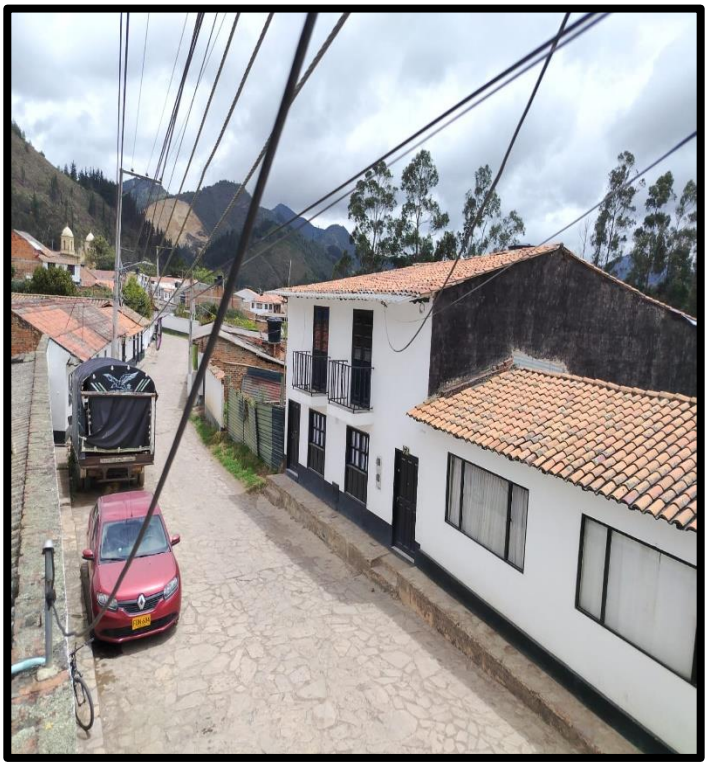
Se realizó el primer empalme de fibra óptica en el sector Duraznos, quedando el tramo habilitado para su operación.

Se completó el primer empalme de fibra óptica, quedando el tramo habilitado y operativo tras la intervención realizada.

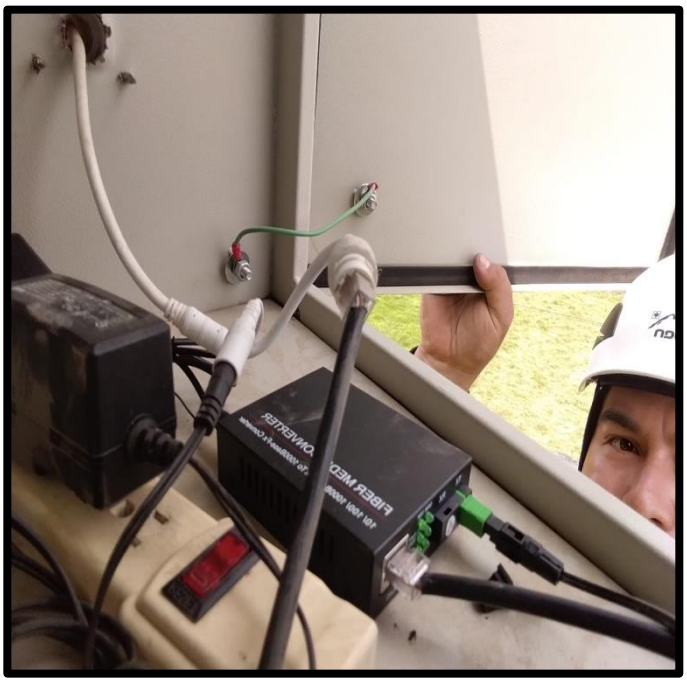
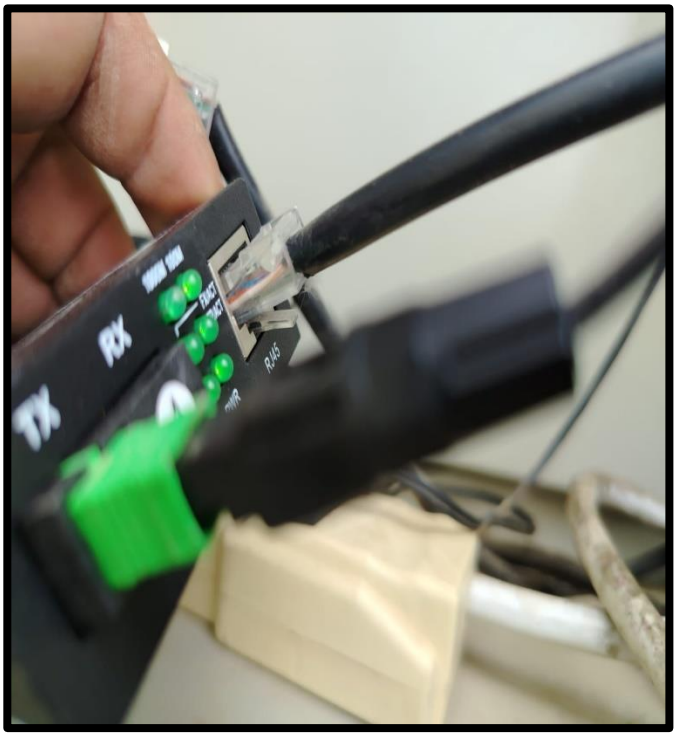
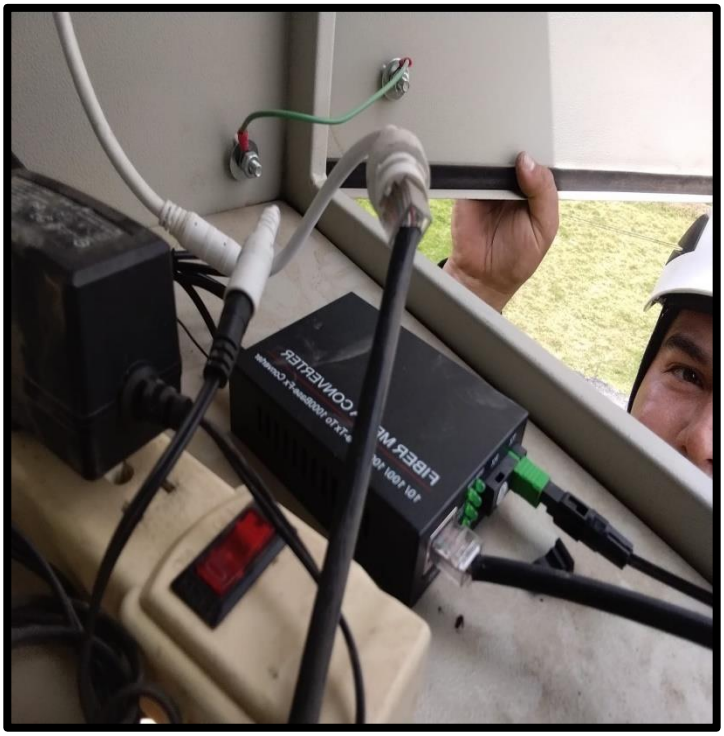
Cámara sector de duraznos

Se realizaron dos (2) empalmes de fibra óptica, con la instalación de 30 metros de cable de fibra y la colocación de tres (3) tensores de drop, quedando el tramo operativo tras la intervención.

La cámara ubicada en el sector Duraznos restableció el enlace de comunicación. Durante la intervención se efectuó el cambio de conector, quedando el dispositivo operativo.

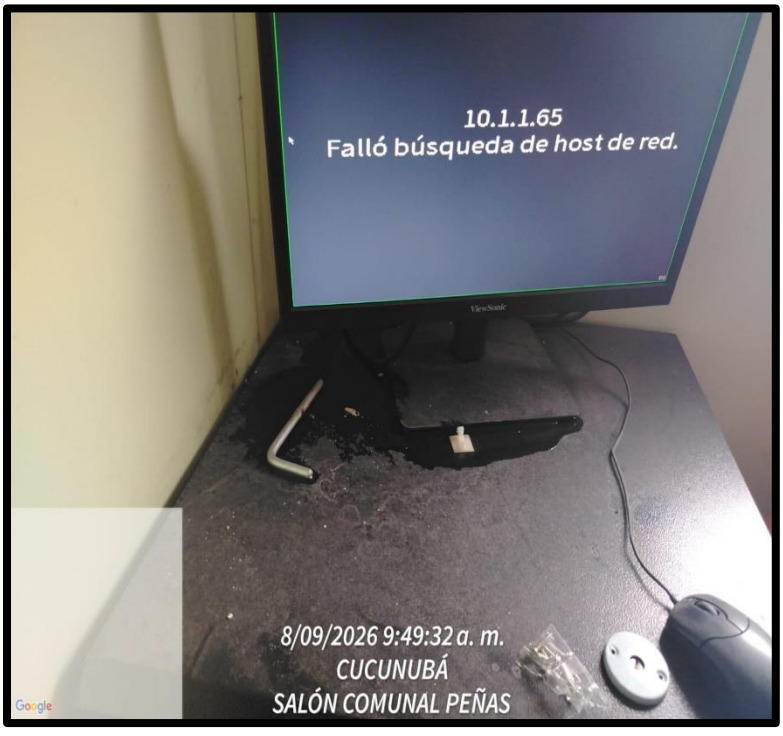
SECTOR LAS PEÑAS

Se efectuó la revisión de las cámaras instaladas en el sector Peñas, municipio de Cucunubá, verificando su estado operativo y condiciones de funcionamiento.

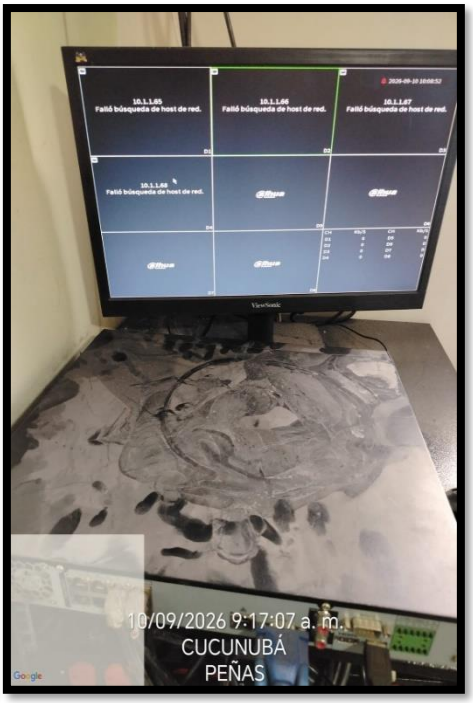
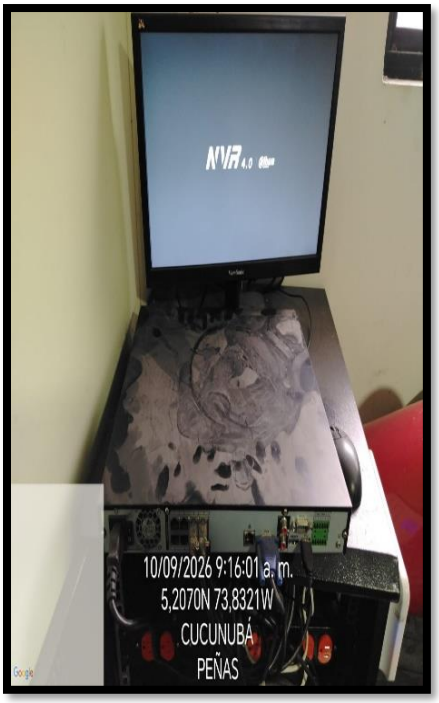
Se realizó la revisión de los equipos, identificando una gotera que afectaba directamente su funcionamiento al caer agua sobre ellos. Se solicitó la reparación de la filtración y, una vez corregida, se procederá a revisar cada punta COES y efectuar nuevamente el reponchado correspondiente.

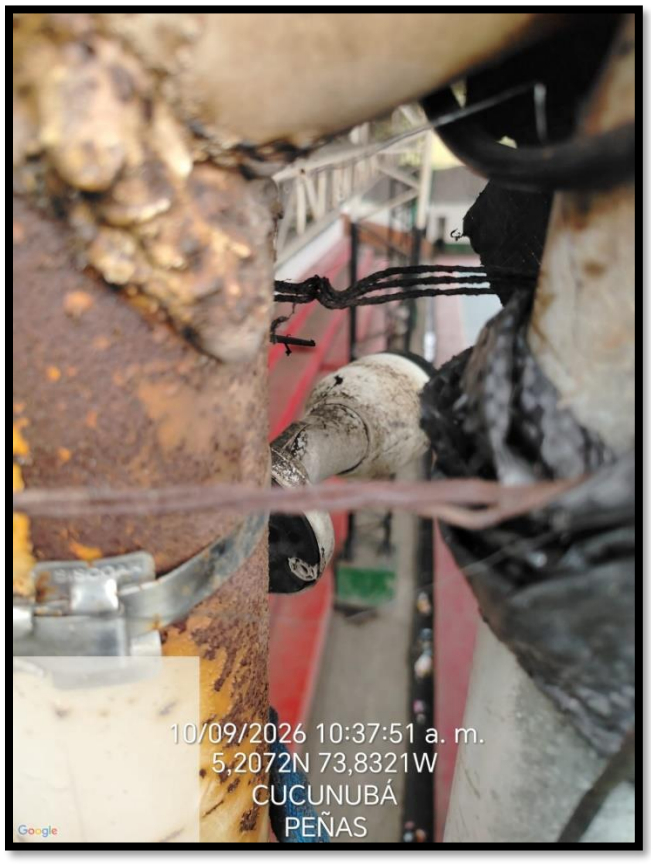
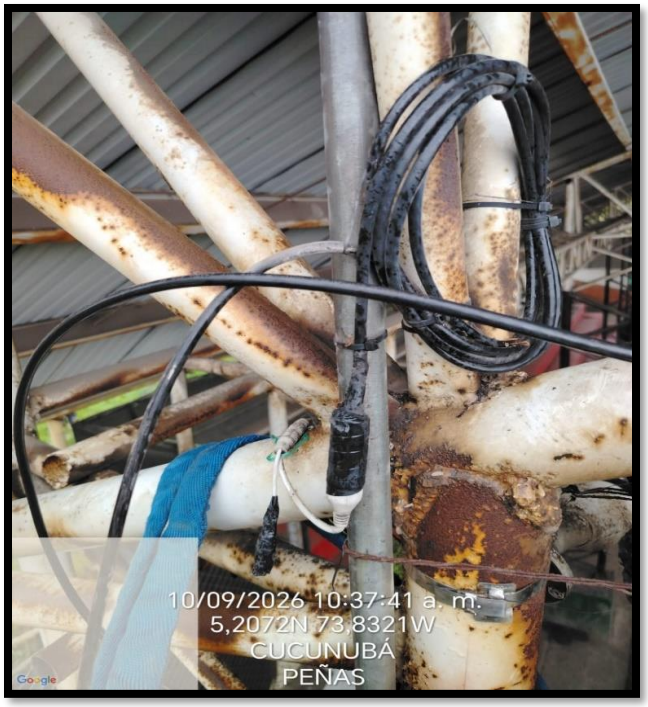
Se evidencia que la **estructura donde se encuentran instaladas las cámaras presenta condiciones de deterioro y se encuentra en mal estado**, por lo que se recomienda realizar las adecuaciones y/o reparaciones necesarias para garantizar la seguridad y estabilidad de los equipos.

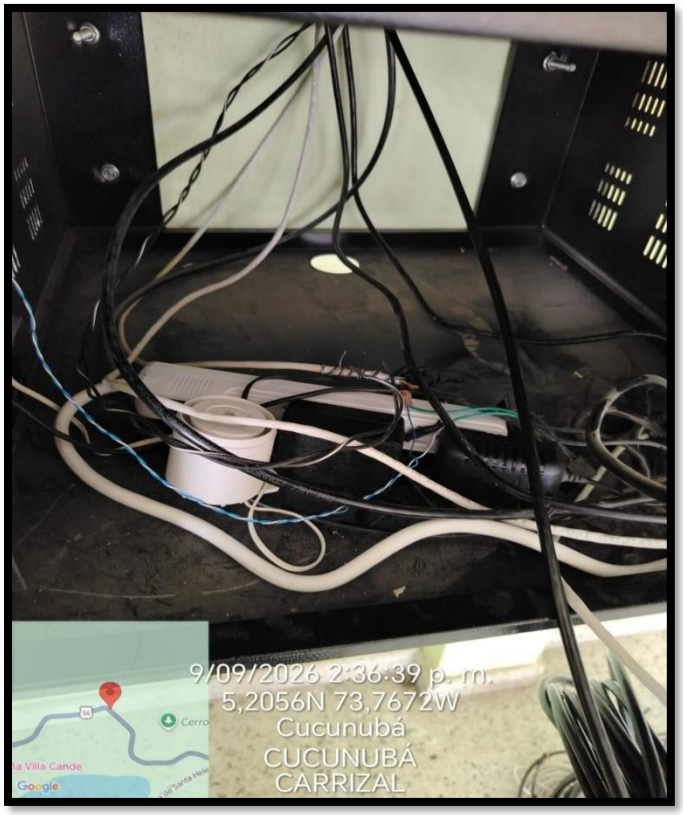
Se evidenció daño en la UPS (Sistema de Alimentación Ininterrumpida) del sector, afectando el suministro de energía de los equipos del sistema de videovigilancia.
Por lo anterior, se realizó el cambio de la UPS, efectuando posteriormente las respectivas pruebas de funcionamiento

Se realizó mantenimiento preventivo y limpieza a todos los equipos de visualización, grabación y transmisión de video, efectuando la revisión general de su estado y funcionamiento

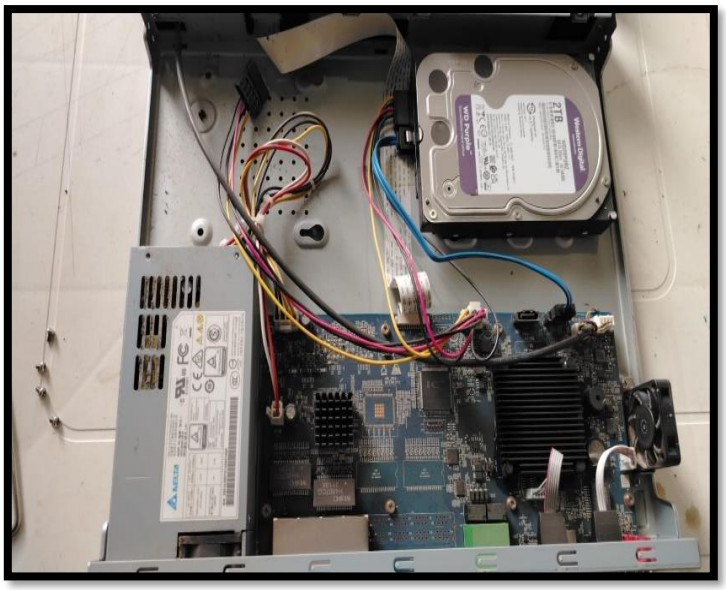
SECTOR ATORHUR

Se evidenció que el equipo presenta reinicios automáticos. Se programó la realización de mantenimiento preventivo y correctivo con el fin de estabilizar su funcionamiento y garantizar la continuidad operativa.

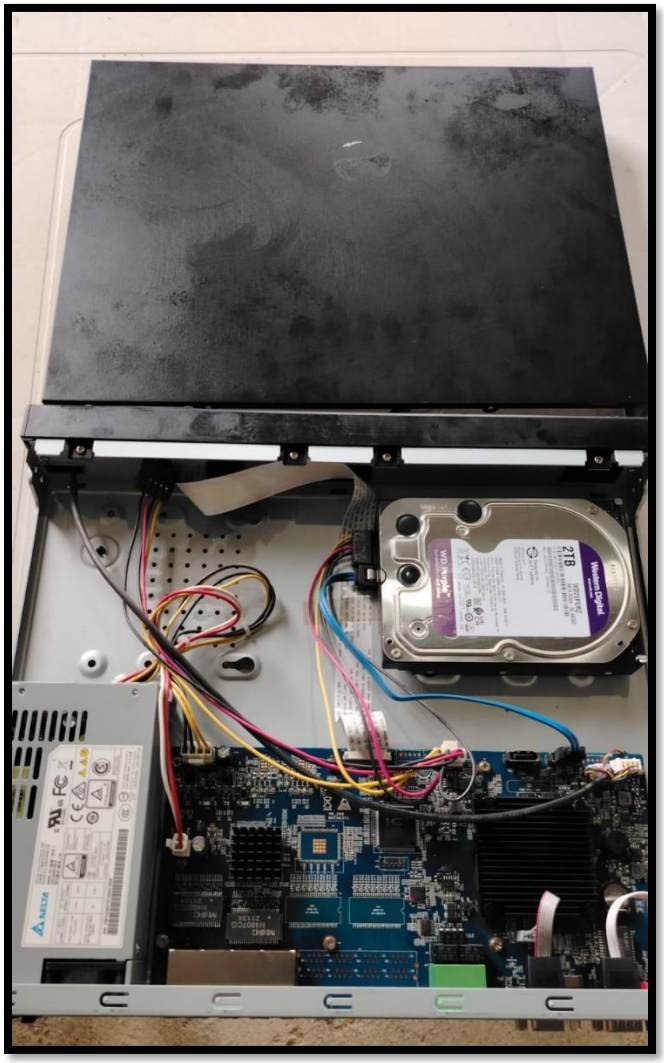
NVR dañado: no inicia, pruebas realizadas sin respuesta. Identificación: S/N: 7E008F3PAZ47CCD, P/N: 1.0.01.23.12228.

El NVR presenta daño crítico y no inicia. Se realizaron las pruebas correspondientes sin obtener respuesta del equipo. El dispositivo se identifica con el serial S/N: 7E008F3PAZ47CCD y número de parte P/N: 1.0.01.23.12228.
