CONTINUACIÓN INFORMES DIAGNÓSTICOS

CONSORCIO EDUCATIVO 2024	INFORME DIAGNÓSTICO DE ALCANCE Y DEFINICIÓN DE OBRAS Contrato LP-SIM-026-2024, objeto: ESTUDIOS, DISEÑOS, CONSTRUCCIÓN Y MANTENIMIENTO DE INFRAESTRUCTURA FÍSICA EN INSTITUCIONES EDUCATIVAS DEL MUNICIPIO DE MONTERÍA.	Alcaldía de MONTERÍA

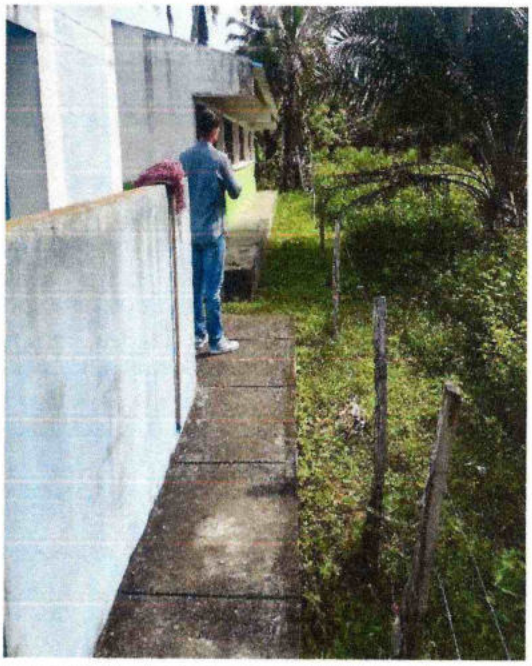
CERRAMIENTO PERIMETRAL

CERRAMIENTO Y CIRCULACIONES

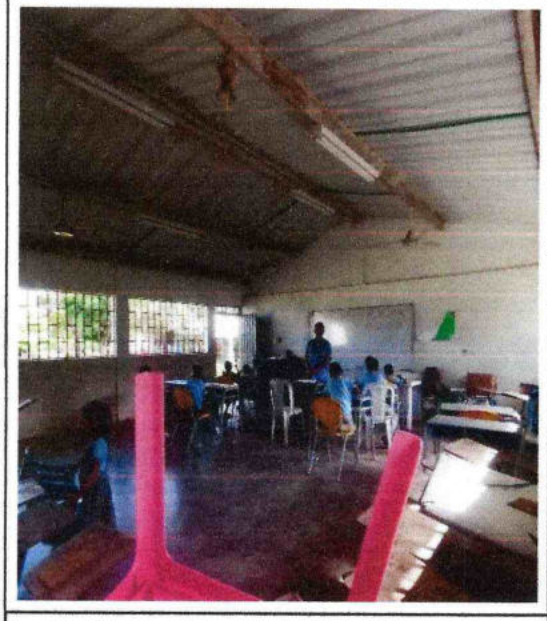
AULA DE CLASES

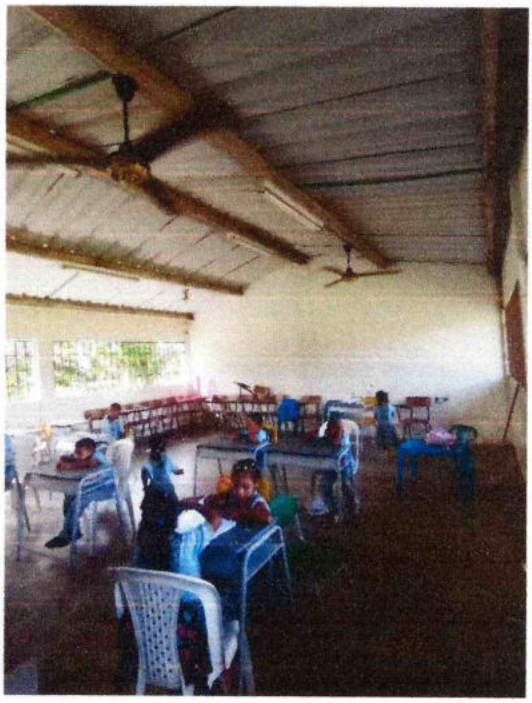
MUROS CON AGRIETAMIENTO

1. Mantenimiento correctivo en aulas de clase: se llevará a cabo una intervención integral en las aulas afectadas, que incluye la reparación estructural de grietas en muros y cubiertas. Para eliminar las filtraciones, se aplicará un sistema de impermeabilización en las cubiertas y un sellado especializado en juntas críticas. Estas acciones se desarrollarán siguiendo las directrices de la Ley 400 de 1997 y la NSR-10, garantizando la estabilidad estructural y la protección contra agentes externos, asegurando condiciones óptimas de confort y seguridad para estudiantes y docentes.

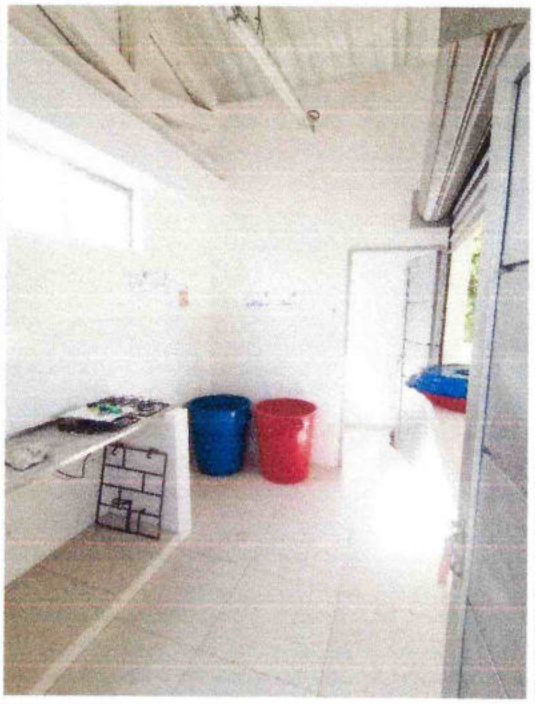
COMEDOR ESTUDIANTIL	**COCINA ESCOLAR**

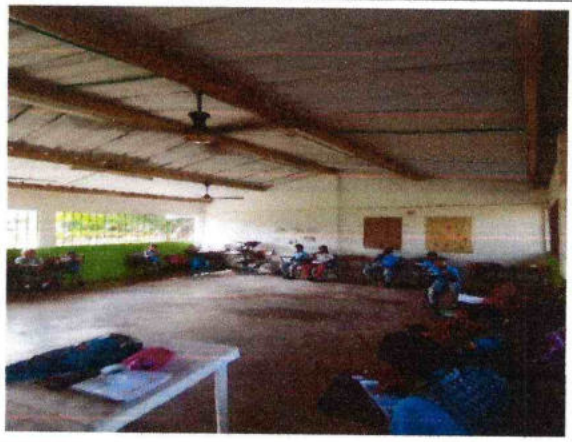
CERRAMIENTO Y CIRCULACIONES

AULA DE CLASES

MUROS CON AGRIETAMIENTO

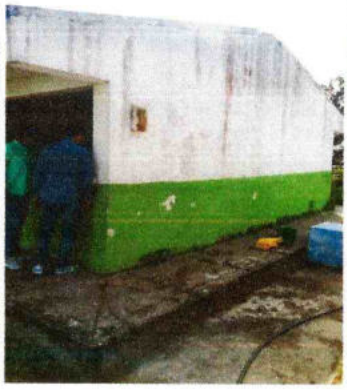
Imagen 2 y 3. Humedad y grietas en muros.

Imagen 4. Pozo de agua.

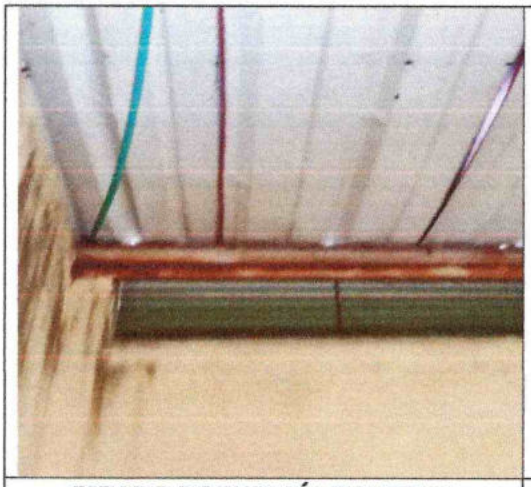
- **Conductores eléctricos:** Se observan empalmes por dentro de las tuberías y algunos cables con aislamientos deteriorados. No cumplen con los calibres mínimos recomendados por la norma NTC 2050. Se evidencian que los circuitos están mezclados, las cargas de ventiladores con iluminación y toma corrientes a la vez.

ESTADO CONDUCTORES ELECTRICOS

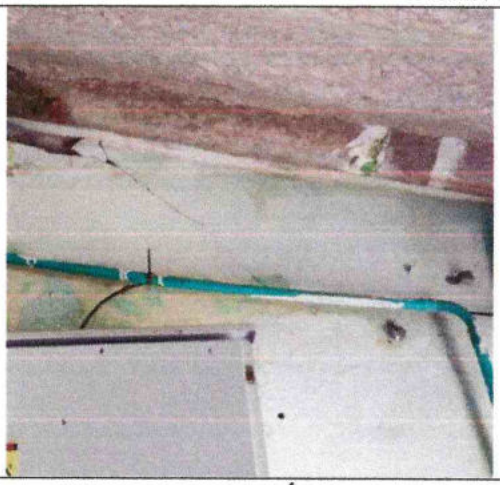
- **Tubería y ductos:** Se observa tubería en PVC expuesta, la cual no cumple la norma NTC2050. La tubería y ductos existentes en mal estado, pero se evidencia la ausencia en la mayoría de las dependencias de la institución educativa.

ESTADO DE TUBERÍA Y DUCTOS

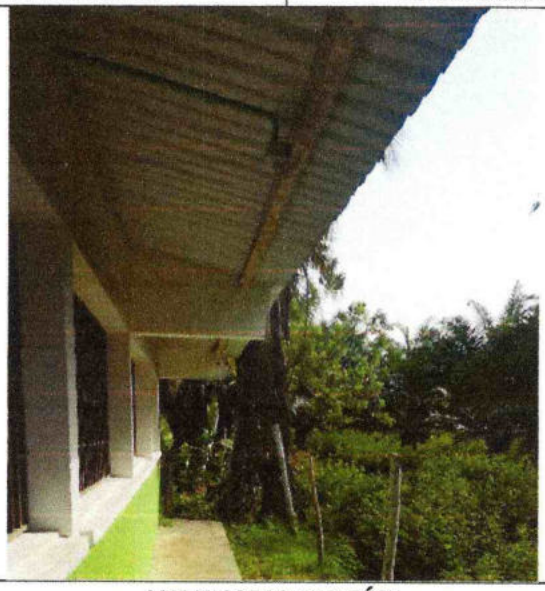
- **Luminarias:** Sistemas de iluminación, anticuados con alto consumo energético, ausente en la mayoría de las dependencias y con poca eficiencia. En el siguiente registro fotográfico se evidencia el estado de las luminarias.

LUMINARIA TUBULAR T8

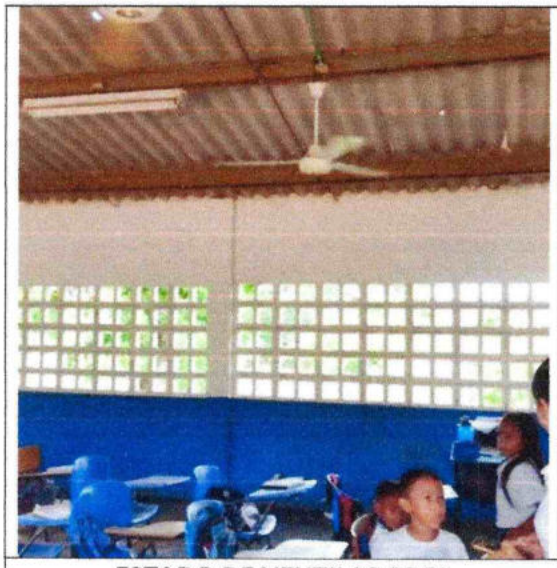
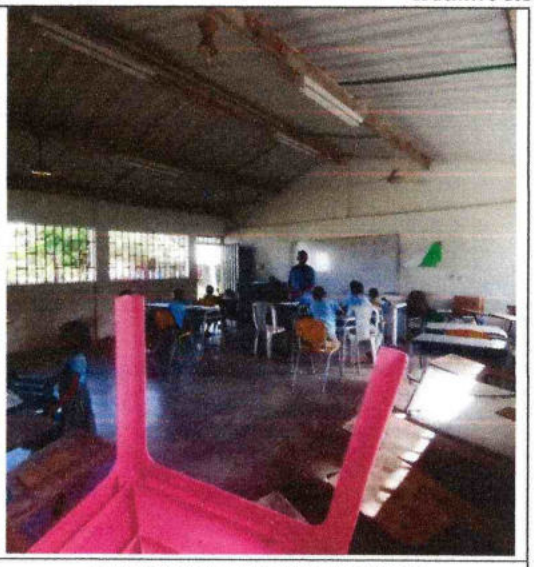
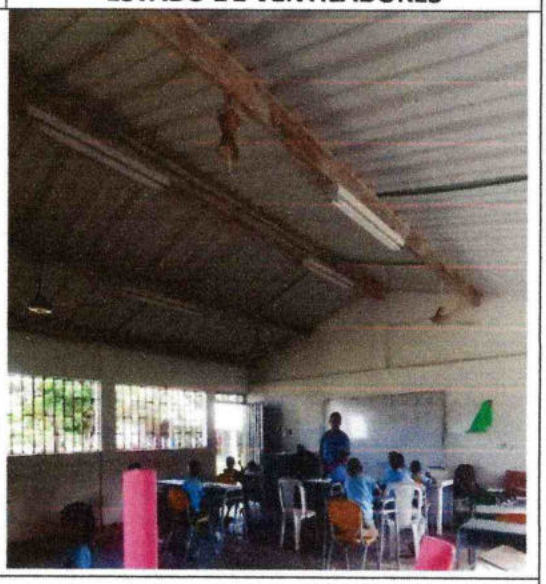
- **Ventiladores:** Ventiladores en mal estado, obsoletos y sin mantenimiento, lo que ocasiona un riego para la población estudiantil y docente.

ESTADO DE VENTILADORES	**ESTADO DE VENTILADORES**

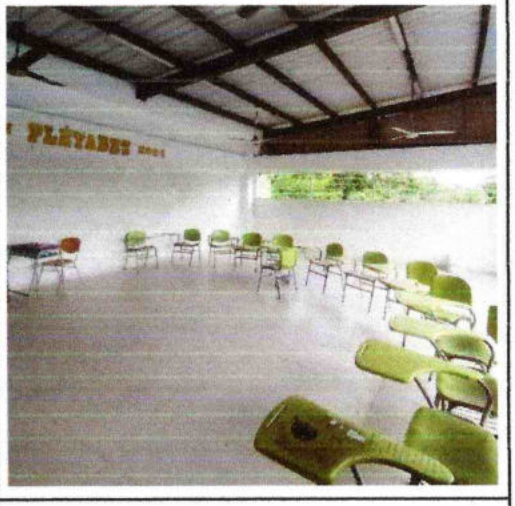
ESTADO CIELO RASO

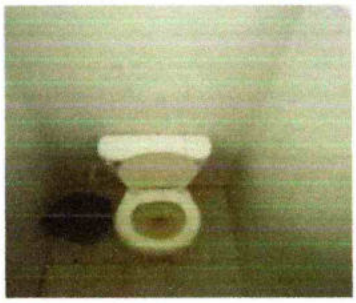
SANITARIO EXISTENTE

ORINALES EXISTENTES

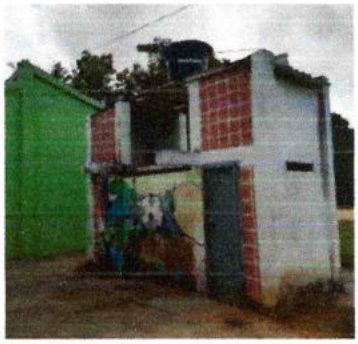
LAVAMANOS EXISTENTES

TANQUE ELEVADO

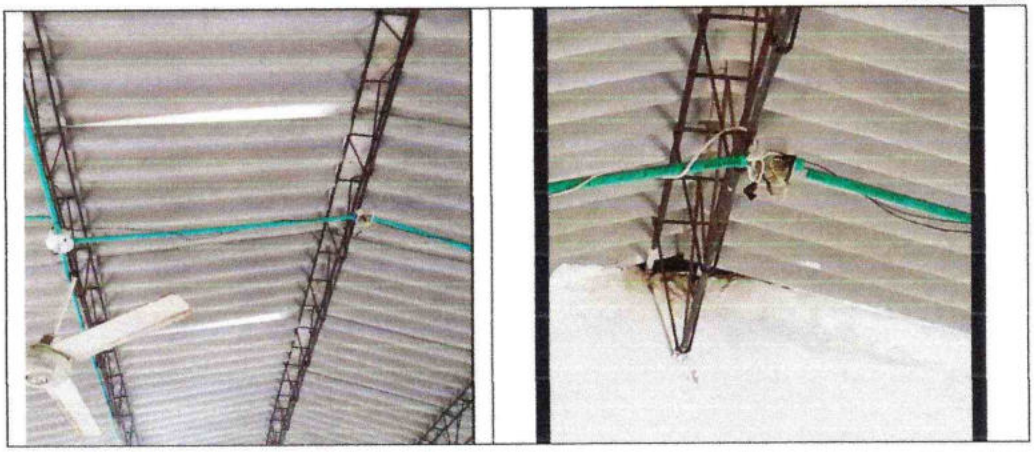
- **Tubería y ductos:** Se observa tubería en PVC expuesta, la cual no cumple la norma NTC2050. La tubería y ductos existentes en mal estado, pero se evidencia la ausencia en la mayoría de las dependencias de la institución educativa.

ESTADO DE TUBERÍA Y DUCTOS

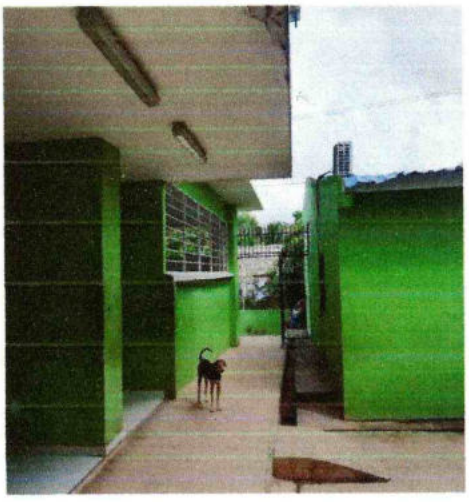
- **Luminarias:** Sistemas de iluminación, anticuados con alto consumo energético, ausente en la mayoría de las dependencias y con poca eficiencia. En el siguiente registro fotográfico se evidencia el estado de las luminarias.

LUMINARIA PLAFÓN	**LUMINARIA HERMETICA**

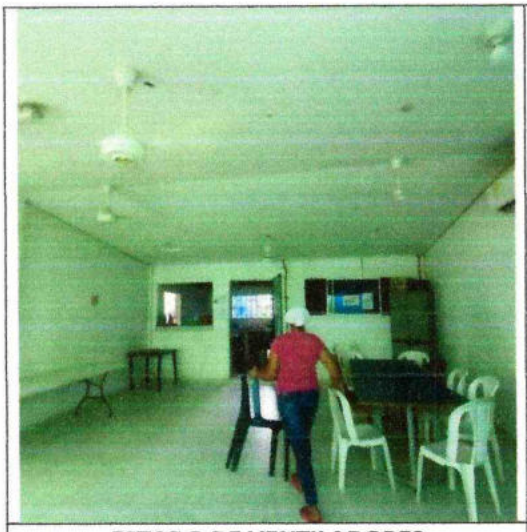
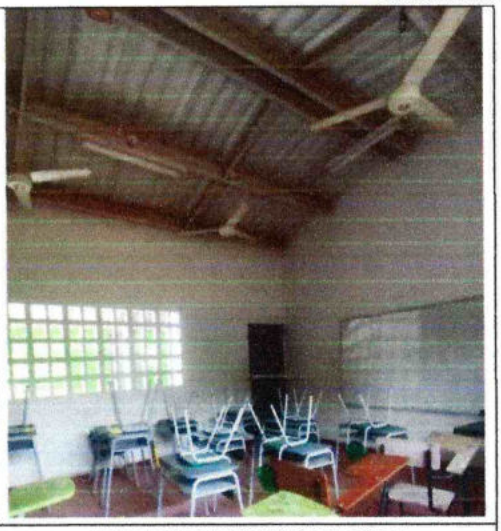
- **Ventiladores:** Ventiladores en mal estado, obsoletos y sin mantenimiento, lo que ocasiona un riego para la población estudiantil y docente.

ESTADO DE VENTILADORES

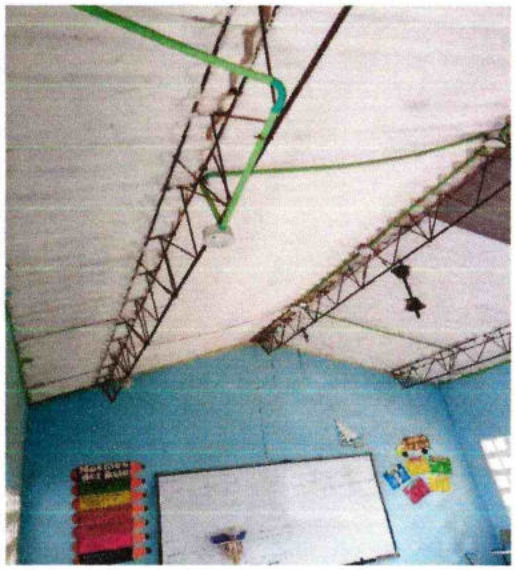
ESTADO GENERAL DE LA ESTRUCTURA

AULA DE CLASES

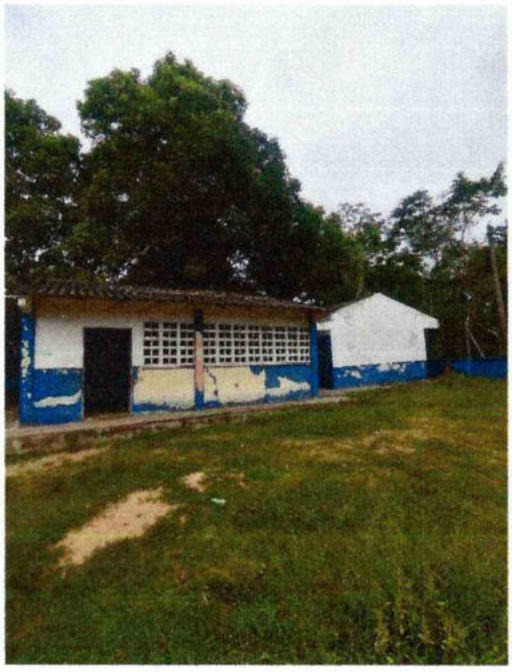
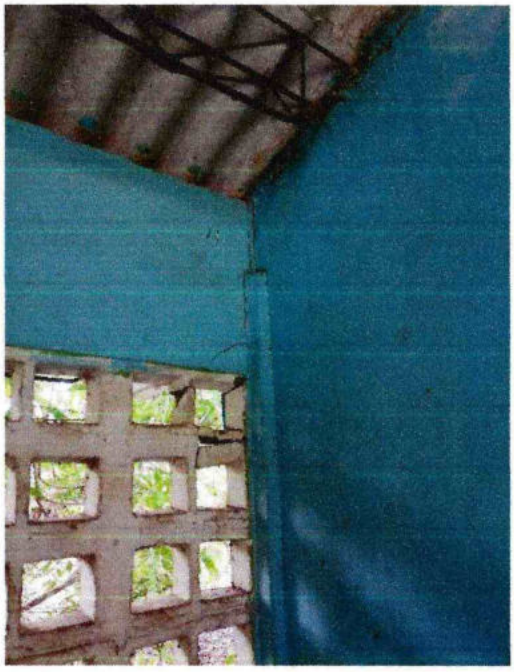
ESTADO DE LAS REDES ELÉCTRICAS	**CIRCULACIONES**

ESTADO GENERAL DE LA INFRAESTRUCTURA	**AGRIETAMIENTOS EN LA INFRAESTRUCTURA**

1. Mantenimiento correctivo de aulas: para resolver el problema de los agrietamientos observados en las aulas, es necesario realizar una intervención integral que incluya la estabilización de las estructuras afectadas. Se procederá a realizar un diagnóstico estructural según lo establecido en la Ley 400 de 1997 y la NSR-10. La solución incluirá la reparación de las fisuras en muros y pisos, reforzando la estabilidad de las estructuras mediante técnicas apropiadas de acuerdo con los estándares de la NTC 4595. Asimismo, se realizará un seguimiento técnico para garantizar que las reparaciones sean duraderas y seguras, cumpliendo con las normas de seguridad estructural.

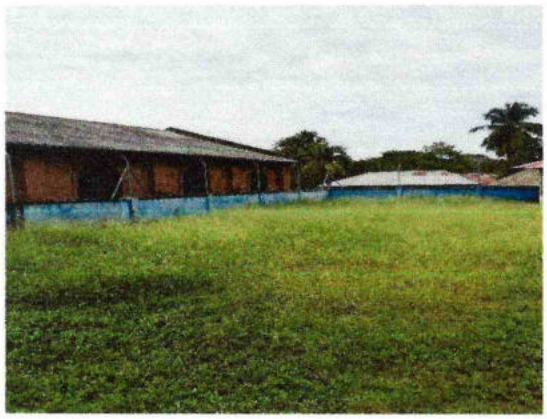
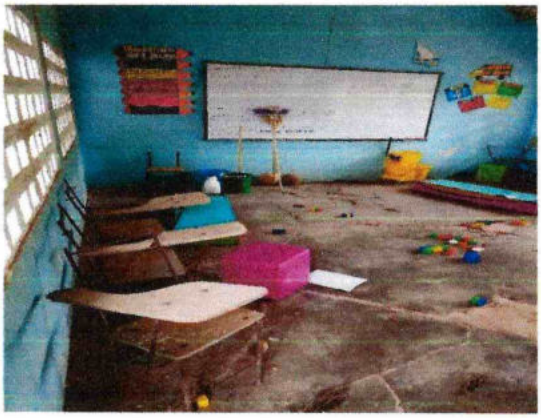
1. LAS AULAS PRESENTAN AGRIETAMIENTOS ESTRUCTURALES.
2. LA SEDE CARECE DE UN RESTAURANTE ESCOLAR ADECUADO.
3. LA ZONA RECREATIVA NO OFRECE CONDICIONES SEGURAS.
4. LAS CUBIERTAS PRESENTAN DETERIORO Y FILTRACIONES.
5. MEJORAS LOCATIVAS EN LA INFRAESTRUCTURA.

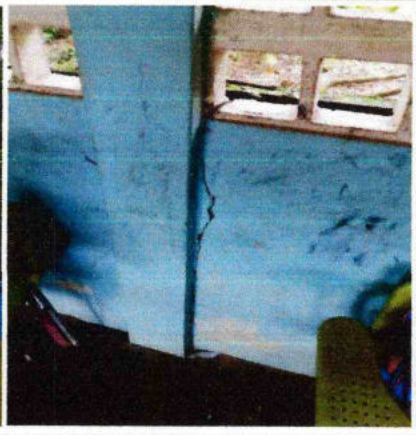
Imagen 2. Grietas en muros.

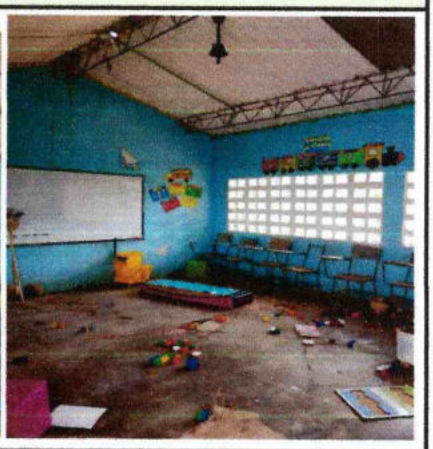
Imagen 3. Grietas en pisos.

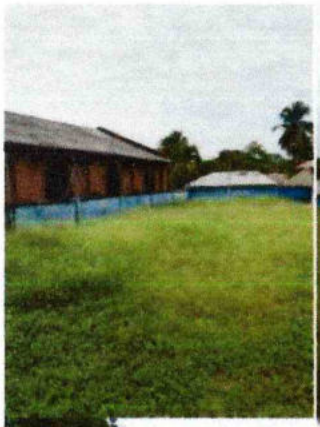
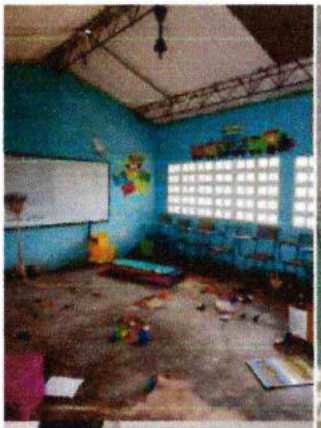
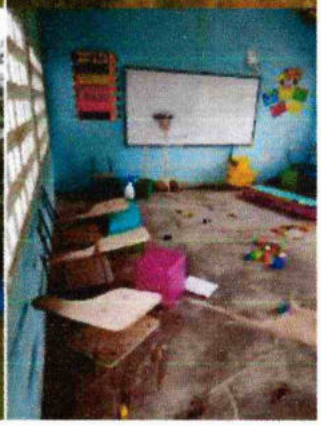
Elementos o zonas afectadas	Patología	Grado de Severidad	Descripción	Recomendación
Muros internos	Grietas	Moderada	Grietas que atraviesan el material sin separación significativa, indicando movimientos menores. Requieren monitoreo y sellado para evitar su avance.	Concreto Reforzado: Limpieza de grietas y sellado con resina epóxica o mortero flexible de mayor resistencia para asegurar estabilidad. Reforzar el acabado con una capa de pintura impermeabilizante. Acero Estructural: Verificar la integridad de las uniones afectadas (soldadura o pernos). Si hay uniones comprometidas, realizar reparaciones con soldadura y aplicar un recubrimiento anticorrosivo.
Muros internos	Deformaciones / desplazamientos	Moderada	Abombamientos o desplomes que, aunque notables, permanecen estables. Necesitan monitoreo para asegurarse de que no evolucionen.	Concreto Reforzado: Refuerzo de la zona afectada mediante inyección de mortero estructural o aplicación de una capa de reparación de mayor espesor. Acero Estructural: Reforzar con placas adicionales soldadas en la zona deformada o aplicar tensores para estabilizar el elemento. Este refuerzo debe asegurar que la deformación no comprometa el funcionamiento estructural.

Muros internos	Desprendimiento	Moderada	Exposición del refuerzo en algunas zonas, con pérdida de recubrimiento. Requiere reparación para evitar la corrosión.	Concreto Reforzado: Limpieza y reparación con mortero de reparación de alta adherencia. Aplicar protección impermeabilizante. Acero Estructural: Limpieza exhaustiva del área y aplicación de un recubrimiento anticorrosivo.
Pasillos	Grietas	Moderada	Grietas que atraviesan el material sin separación significativa, indicando movimientos menores. Requieren monitoreo y sellado para evitar su avance.	Concreto Reforzado: Limpieza de grietas y sellado con resina epóxica o mortero flexible de mayor resistencia para asegurar estabilidad. Reforzar el acabado con una capa de pintura impermeabilizante. Acero Estructural: Verificar la integridad de las uniones afectadas (soldadura o pernos). Si hay uniones comprometidas, realizar reparaciones con soldadura y aplicar un recubrimiento anticorrosivo.

General	Humedad y filtraciones	Moderada	Filtraciones que afectan el material y pueden degradarlo con el tiempo. Es importante sellar las zonas afectadas y mejorar la impermeabilización.	Concreto Reforzado: Identificar y sellar la fuente de filtración. Reparar juntas y aplicar una membrana impermeabilizante en la superficie expuesta. Acero Estructural: Inspeccionar la estructura y reforzar con pintura anticorrosiva en las áreas donde la humedad esté afectando. Verificar uniones para prevenir la corrosión acelerada.

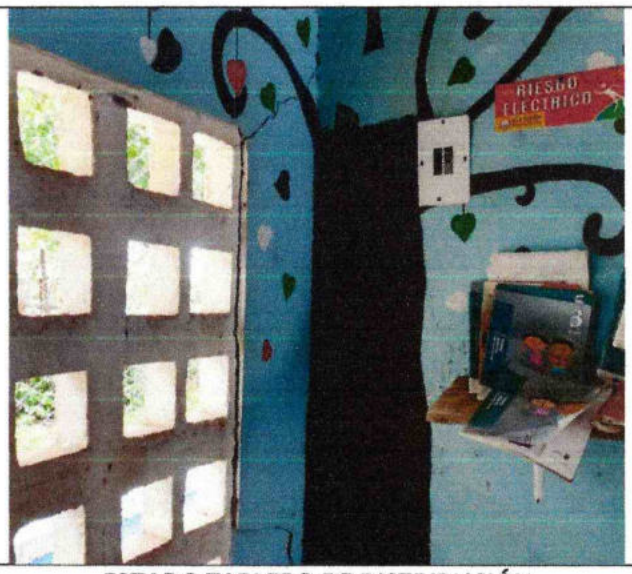
- **Tableros de distribución:** Se encontró tablero de distribución o caja de circuitos con riesgo de sobrecarga y conexiones deficientes, cables y tubería expuestas, con los sistemas de protección principal en mal estado (breakers tipo totalizador), algunas protecciones de las luminarias fuera de servicio, como también algunos circuitos de alimentación presentan cortocircuito y deben ser reemplazados; así mismo, en posición inadecuada para su manipulación.

- **Conductores eléctricos:** Se observan empalmes por dentro de las tuberías y algunos cables con aislamientos deteriorados. No cumplen con los calibres mínimos recomendados por la norma NTC 2050. Se evidencian que los circuitos están mezclados, las cargas de ventiladores con iluminación y toma corrientes a la vez.

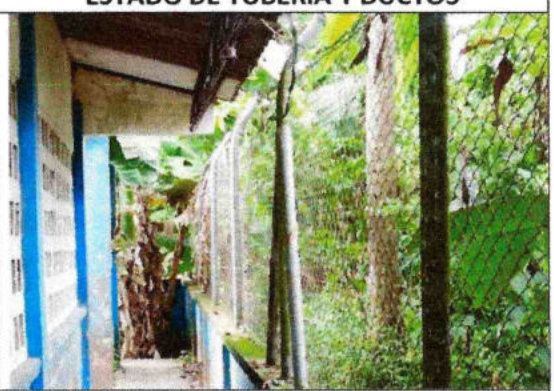
- **Tubería y ductos:** Se observa tubería en PVC expuesta, la cual no cumple la norma NTC2050. La tubería y ductos existentes en mal estado, pero se evidencia la ausencia en la mayoría de las dependencias de la institución educativa.

ESTADO DE TUBERÍA Y DUCTOS
