CONTINUACIÓN INFORMES DIAGNÓSTICOS

CONSORCIO EDUCATIVO 2024	INFORME DIAGNÓSTICO DE ALCANCE Y DEFINICIÓN DE OBRAS Contrato LP-SIM-026-2024, objeto: ESTUDIOS, DISEÑOS, CONSTRUCCIÓN Y MANTENIMIENTO DE INFRAESTRUCTURA FÍSICA EN INSTITUCIONES EDUCATIVAS DEL MUNICIPIO DE MONTERÍA.	Alcaldía de MONTERÍA

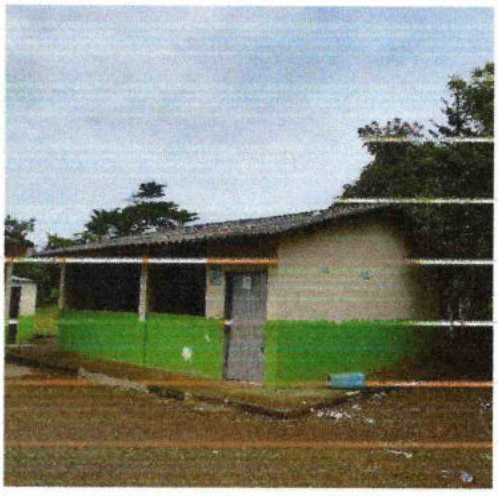
CERRAMIENTO PERIMETRAL

El cerramiento perimetral de la institución está construido de manera artesanal con alambre de púas y postes de madera comprometiendo la seguridad perimetral de la institución. Esta situación genera un riesgo tanto para la integridad física de los estudiantes y el personal educativo, como para la seguridad de los bienes y recursos de la institución. Además, el deterioro del cerramiento no cumple con los estándares de seguridad requeridos en la normativa vigente, dejando áreas de acceso desprotegidas y afectando la imagen institucional.

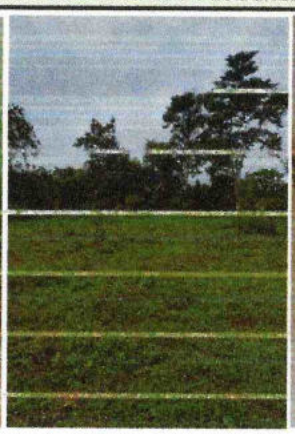
Imagen 1. Vía de acceso, entrada principal y cerramiento en mal estado.

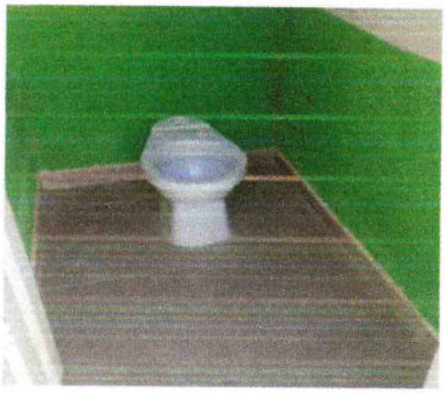
SANITARIO REGULAR ESTADO FALTA DE ACCESORIOS

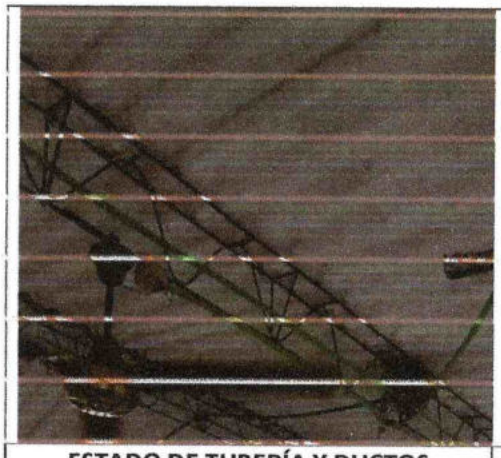
ESTADO CONDUCTORES ELÉCTRICOS

- **Conductores eléctricos:** Se observan empalmes por dentro de las tuberías y algunos cables con aislamientos deteriorados. No cumplen con los calibres mínimos recomendados por la norma NTC 2050. Se evidencian que los circuitos están mezclados, las cargas de ventiladores con iluminación y toma corrientes a la vez.

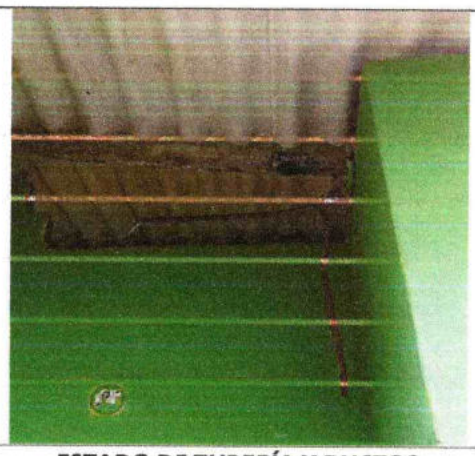
ESTADO DE TUBERÍA Y DUCTOS

- **Tubería y ductos:** Se observa tubería en PVC expuesta, la cual no cumple la norma NTC2050. La tubería y ductos existentes en mal estado, pero se evidencia la ausencia en la mayoría de las dependencias de la institución educativa.

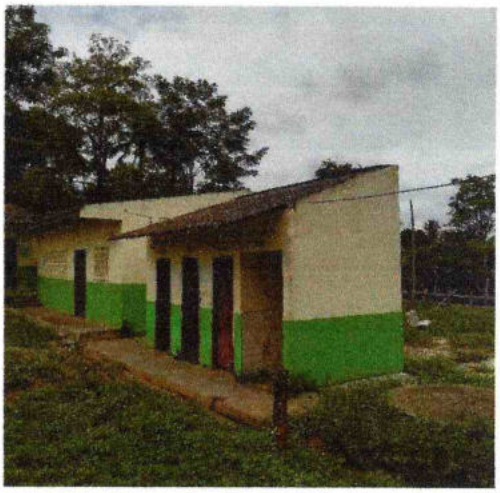
ZONA DE CIRCULACIÓN DETERIORADA	**COMEDOR ESTUDIANTIL**

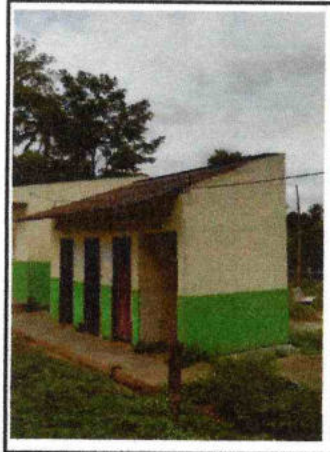
Imagen 2. Humedad y desprendimiento de pintura.

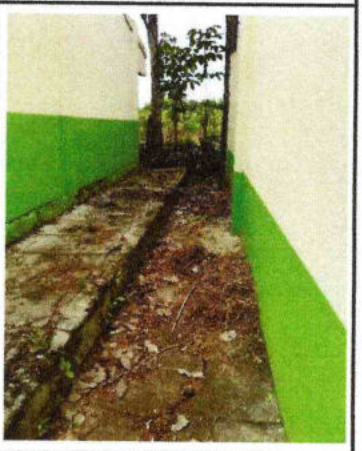
Imagen 3, 4 y 5. Batería Sanitaria.Imagen 6. Circulaciones en mal estado

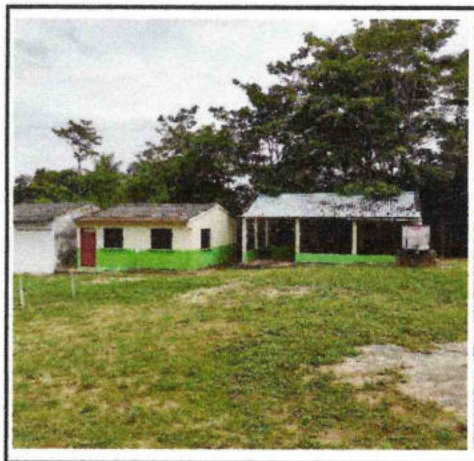
Imagen 7. Área de recreación, espacio libre.

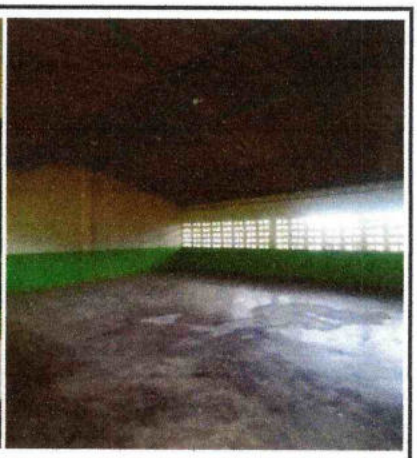
Imagen 9. Aula inhabilitada.

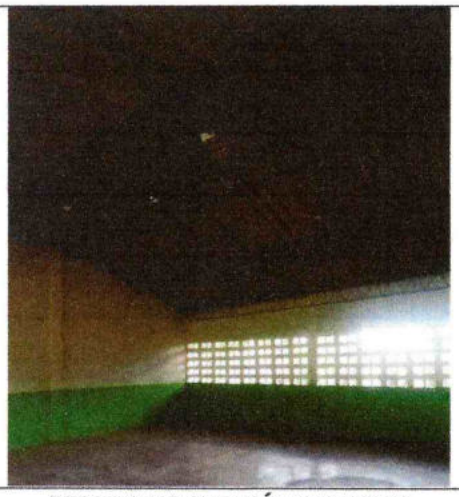
ESTADO DE TUBERÍA Y DUCTOS

- **Tubería y ductos:** Se observa tubería en PVC expuesta, la cual no cumple la norma NTC2050. La tubería y ductos existentes en mal estado, pero se evidencia la ausencia en la mayoría de las dependencias de la institución educativa.

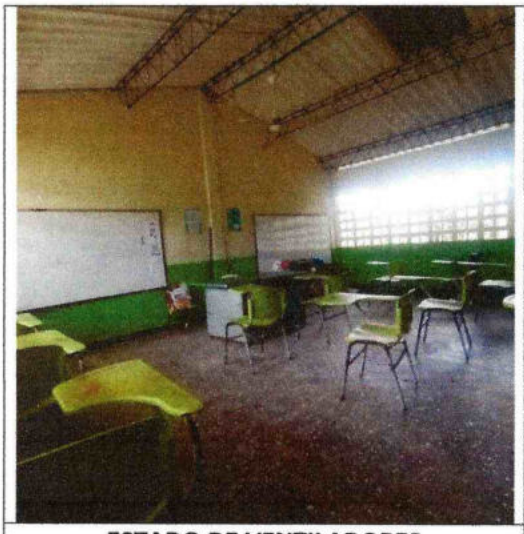
LUMINARIA PLAFÓN	**LUMINARIA PLAFÓN**

- **Luminarias:** Sistemas de iluminación, anticuados con alto consumo energético, ausente en la mayoría de las dependencias y con poca eficiencia. En el siguiente registro fotográfico se evidencia el estado de las luminarias.

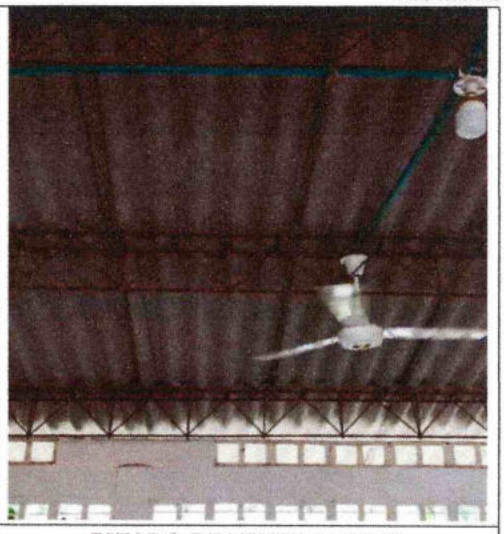
ESTADO DE VENTILADORES

- **Ventiladores:** Ventiladores en mal estado, obsoletos y sin mantenimiento, lo que ocasiona un riego para la población estudiantil y docente.

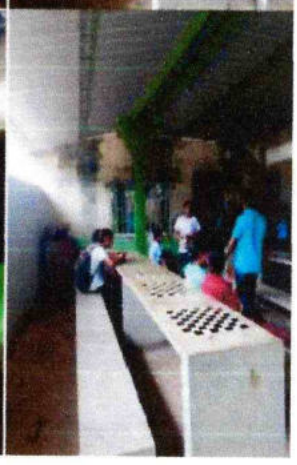
Elementos o zonas afectadas	Patología	Grado de Severidad	Descripción	Recomendación
Muros internos	Grietas	Moderada	Grietas que atraviesan el material sin separación significativa, indicando movimientos menores. Requieren monitoreo y sellado para evitar su avance.	Concreto Reforzado: Limpieza de grietas y sellado con resina epóxica o mortero flexible de mayor resistencia para asegurar estabilidad. Reforzar el acabado con una capa de pintura impermeabilizante. Acero Estructural: Verificar la integridad de las uniones afectadas (soldadura o pernos). Si hay uniones comprometidas, realizar reparaciones con soldadura y aplicar un recubrimiento anticorrosivo.
Pasillos	Desprendimiento	Leve	Desgaste superficial sin exponer el refuerzo. Recomendado aplicar un recubrimiento para proteger el área.	Concreto Reforzado: Relleno con mortero de reparación y aplicación de un recubrimiento protector para evitar futuros desprendimientos. Acero Estructural: Limpiar y aplicar una capa de pintura anticorrosiva.

Pasillos	Grietas	Moderada	Grietas que atraviesan el material sin separación significativa, indicando movimientos menores. Requieren monitoreo y sellado para evitar su avance.	Concreto Reforzado: Limpieza de grietas y sellado con resina epóxica o mortero flexible de mayor resistencia para asegurar estabilidad. Reforzar el acabado con una capa de pintura impermeabilizante. Acero Estructural: Verificar la integridad de las uniones afectadas (soldadura o pernos). Si hay uniones comprometidas, realizar reparaciones con soldadura y aplicar un recubrimiento anticorrosivo.
General	Humedad y filtraciones	Moderada	Filtraciones que afectan el material y pueden degradarlo con el tiempo. Es importante sellar las zonas afectadas y mejorar la impermeabilización.	Concreto Reforzado: identificar y sellar la fuente de filtración. Reparar juntas y aplicar una membrana impermeabilizante en la superficie expuesta. Acero Estructural: Inspeccionar la estructura y reforzar con pintura anticorrosiva en las áreas donde la humedad esté afectando. Verificar uniones para prevenir la corrosión acelerada.

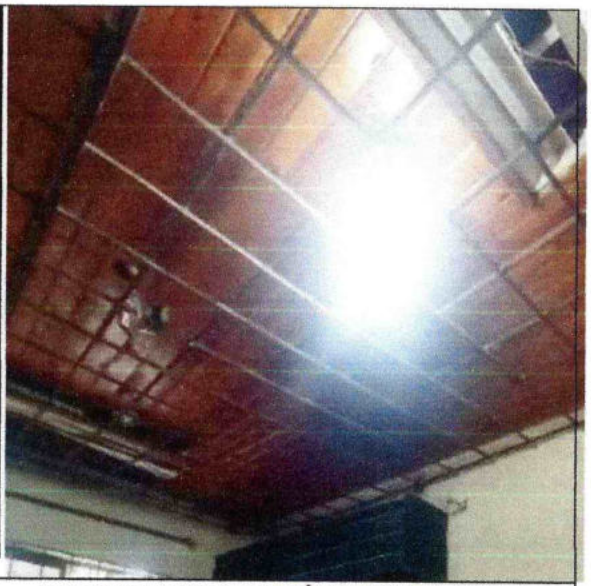
LUMINARIA TIPO PLAFÓN	**LUMINARIA TIPO HERMÉTICA TUBULAR MAL ESTADO**

- **Luminarias:** Sistemas de iluminación con zonas deficientes de luz según exige RETILAP para colegios, luminarias que cumplieron con vida útil y muestran deterioro por uso y tiempo. En el siguiente registro fotográfico se evidencia el estado de las luminarias

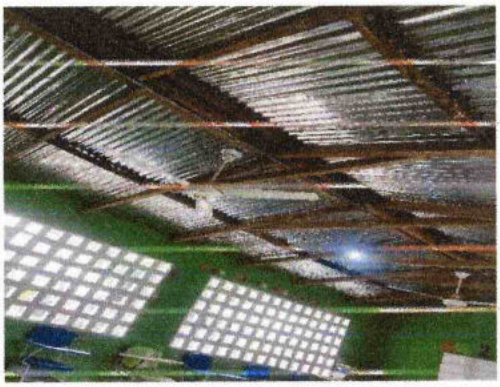
Aula de clases	**Estado de cubierta**

1. INSTALACIONES ELÉCTRICAS EN CONDICIONES DEFICIENTES.
2. CUBIERTA CON FILTRACIONES Y DETERIORO.
3. CERRAMIENTO PERIMETRAL INCOMPLETO.
4. ZONA RECREODEPORTIVA EN ESTADO DE RIESGO.
5. INFRAESTRUCTURA DEL RESTAURANTE ESCOLAR INADECUADA.
6. MEJORAS LOCATIVAS EN LA INFRAESTRUCTURA.

2. Mantenimiento correctivo de las cubiertas: la intervención de la cubierta consistirá en la sustitución de las áreas dañadas y la aplicación de materiales impermeabilizantes de alta resistencia, cumpliendo con los lineamientos de la Ley 400 de 1997 y la NSR-10 para edificaciones seguras frente a fuerzas externas. Se garantizará una correcta evacuación de aguas pluviales mediante la instalación de canales y bajantes nuevos, previniendo la acumulación de humedad y protegiendo las infraestructuras interiores, mejorando el ambiente de aprendizaje.

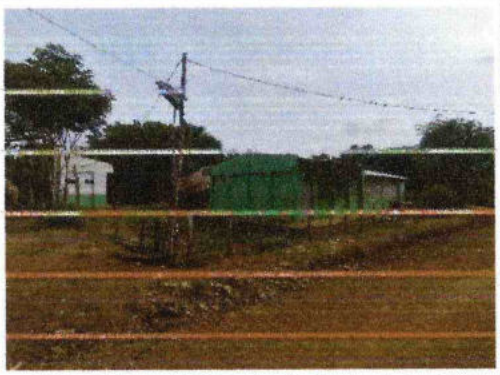
Aula de clases	**Cerramiento perimetral**

3. Construcción de cerramiento perimetral: se ejecutará la construcción de un cerramiento perimetral completo y resistente que cumpla con los lineamientos de la Ley 388 de 1997, orientada a garantizar la protección de los espacios institucionales. El diseño incluirá accesos controlados y cerraduras reforzadas para limitar el ingreso no autorizado, mejorando significativamente la seguridad de los estudiantes, el personal y los bienes de la institución.

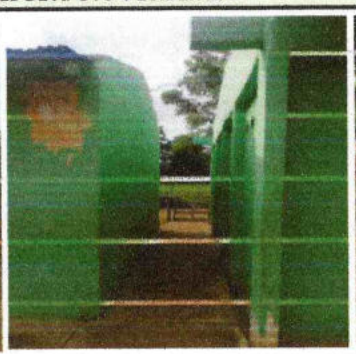
Imagen 1. Cerramiento y entrada principal.

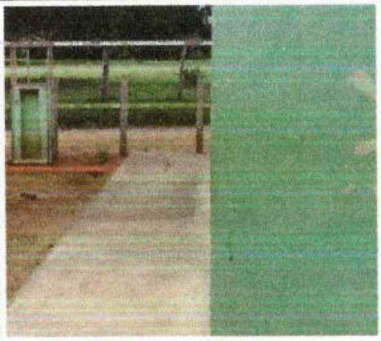
Imagen 1 y 2. Humedad y grietas

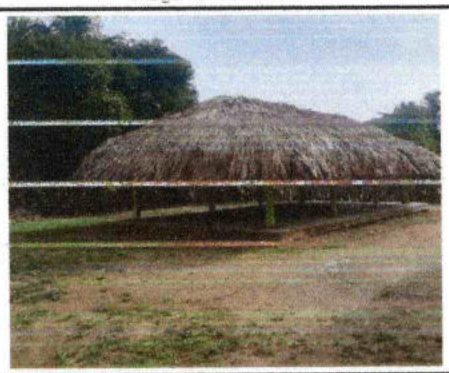
Imagen 5. Cocina-Comedor.

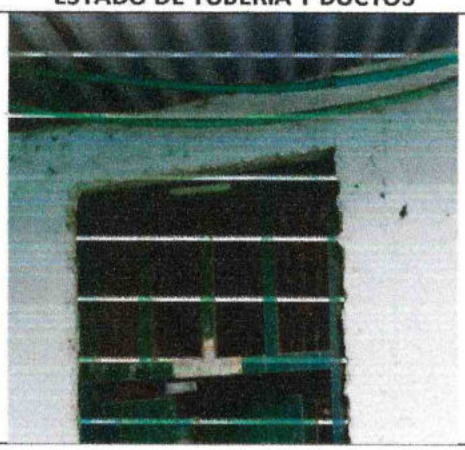
ESTADO DE TUBERÍA Y DUCTOS

- **Tubería y ductos:** Se observa tubería en PVC expuesta, la cual no cumple la norma NTC2050. La tubería y ductos existentes en mal estado, pero se evidencia la ausencia en la mayoría de las dependencias de la institución educativa.
-
