CONTINUACIÓN INFORMES DIAGNÓSTICOS

CONSORCIO EDUCATIVO 2024

CONSORCIO EDUCATIVO 2024	INFORME DIAGNÓSTICO DE ALCANCE Y DEFINICIÓN DE OBRAS Contrato LP-SIM-026-2024, objeto: ESTUDIOS, DISEÑOS, CONSTRUCCIÓN Y MANTENIMIENTO DE INFRAESTRUCTURA FÍSICA EN INSTITUCIONES EDUCATIVAS DEL MUNICIPIO DE MONTERÍA.	Alcaldía de MONTERÍA

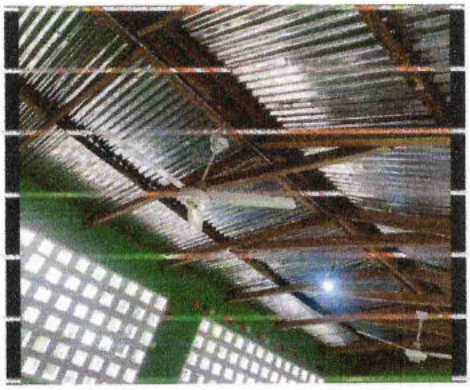
existe luminaria hermética. En el siguiente registro fotográfico se evidencia el estado de las luminarias.

LUMINARIA HERMETICA

LUMINARIA PLAFÓN

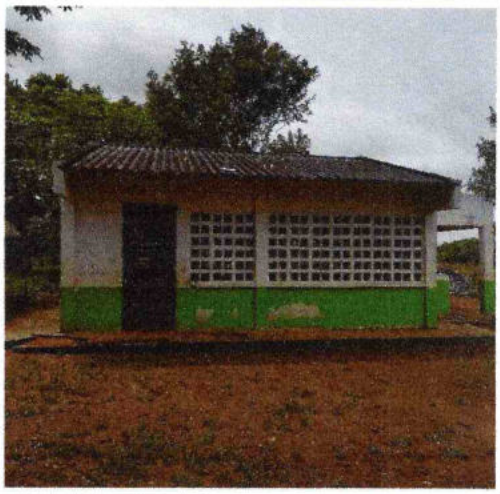
Cerramiento perimetral	**Baterías sanitarias**

Estructura tipo quiosco	**Aula de clases**

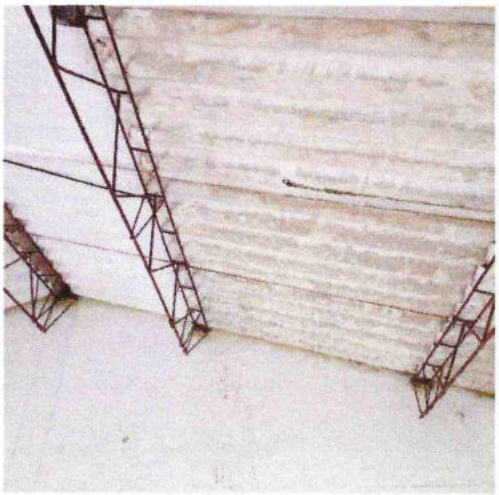
Se evidencian múltiples problemas en el aula principal, como grietas en los muros y el piso, además de una cubierta con perforaciones y desprendimientos de tejados. Estas condiciones permiten filtraciones durante las lluvias, afectando las actividades académicas y generando un ambiente poco seguro y funcional para el aprendizaje.

Filtraciones en la cubierta del aula	**Cubierta con filtraciones**

6. Adecuación de un aula de clases: se intervendrá el aula principal con obras de reforzamiento estructural en cumplimiento con la Ley 400 de 1997 y la NSR-10. Las grietas en muros y pisos serán reparadas, se instalará una nueva cubierta resistente a filtraciones, y se aplicarán materiales que mejoren la durabilidad y seguridad del espacio. Estas acciones crearán un ambiente propicio para el aprendizaje y protegerán a los usuarios durante condiciones climáticas adversas.

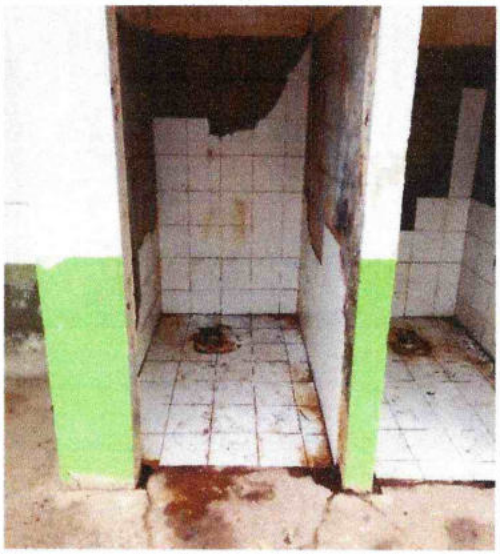
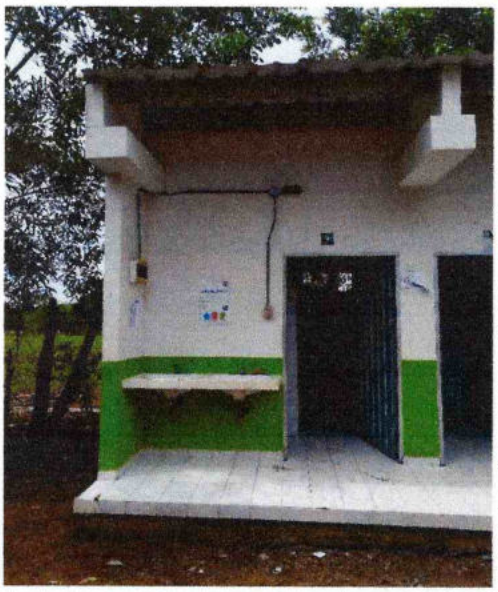
Batería sanitaria en mal estado	**Batería sanitaria en mal estado**

Batería sanitaria	**Orinales**

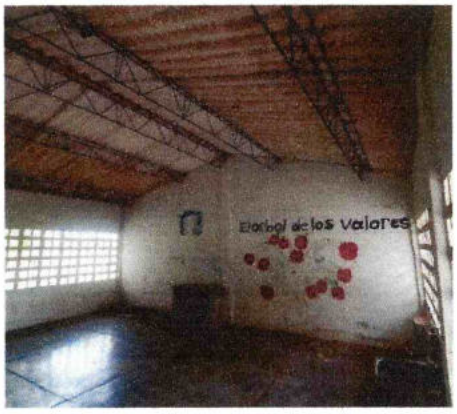
CIRCULACIONES	CIRCULACIONES

CIRCULACIONES	AULA DE CLASES

PISOS DE AULA	PISOS DE AULA

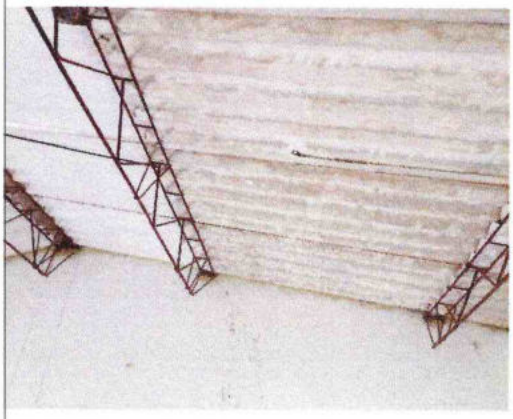
CUBIERTA CON FILTRACIONES

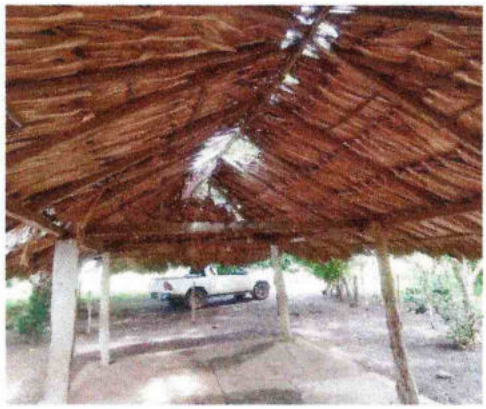
CIRCULACIONES	KIOSCO CON FILTRACIONES

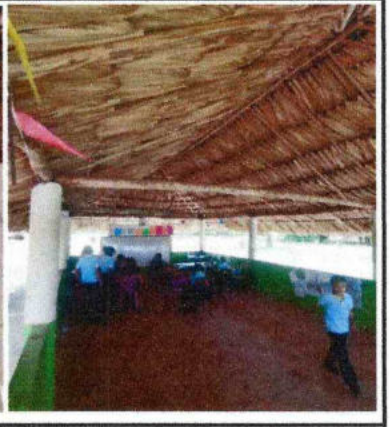
Imagen 5. Cubierta en mal estado.

Imagen 6. Aula improvisada.

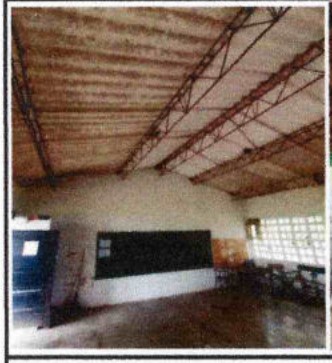
Imagen 7. Aula deteriorada.

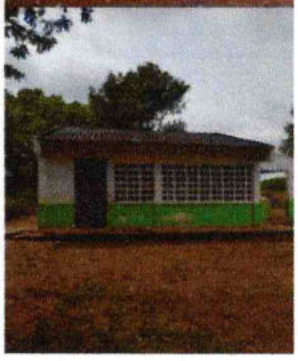
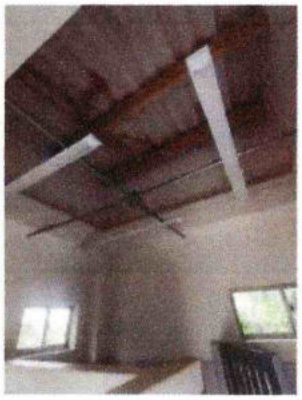
FOTOS

Elementos o zonas afectadas	Patología	Grado de Severidad	Descripción	Recomendación
Muros internos	Grietas	Moderada	Grietas que atraviesan el material sin separación significativa, indicando movimientos menores. Requieren monitoreo y sellado para evitar su avance.	Concreto Reforzado: Limpieza de grietas y sellado con resina epóxica o mortero flexible de mayor resistencia para asegurar estabilidad. Reforzar el acabado con una capa de pintura impermeabilizante. Acero Estructural: Verificar la integridad de las uniones afectadas (soldadura o pernos). Si hay uniones comprometidas, realizar reparaciones con soldadura y aplicar un recubrimiento anticorrosivo.
Pasillos	Deformaciones / desplazamientos	Moderada	Abombamientos o desplomes que, aunque notables, permanecen estables. Necesitan monitoreo para asegurarse de que no evolucionen.	Concreto Reforzado: Refuerzo de la zona afectada mediante inyección de mortero estructural o aplicación de una capa de reparación de mayor espesor. Acero Estructural: Reforzar con placas adicionales soldadas en la zona deformada o aplicar tensores para estabilizar el elemento. Este refuerzo debe asegurar que la deformación no comprometa el funcionamiento estructural.

Pasillos	Desprendimiento	Moderada	Exposición del refuerzo en algunas zonas, con pérdida de recubrimiento. Requiere reparación para evitar la corrosión.	Concreto Reforzado: Limpieza y reparación con mortero de reparación de alta adherencia. Aplicar protección impermeabilizante. Acero Estructural: Limpieza exhaustiva del área y aplicación de un recubrimiento anticorrosivo.
Pasillos	Grietas	Moderada	Grietas que atraviesan el material sin separación significativa, indicando movimientos menores. Requieren monitoreo y sellado para evitar su avance.	Concreto Reforzado: Limpieza de grietas y sellado con resina epóxica o mortero flexible de mayor resistencia para asegurar estabilidad. Reforzar el acabado con una capa de pintura impermeabilizante. Acero Estructural: Verificar la integridad de las uniones afectadas (soldadura o pernos). Si hay uniones comprometidas, realizar reparaciones con soldadura y aplicar un recubrimiento anticorrosivo.

Columna interna	Desprendimiento	Moderada	Exposición del refuerzo en algunas zonas, con pérdida de recubrimiento. Requiere reparación para evitar la corrosión.	Concreto Reforzado: Limpieza y reparación con mortero de reparación de alta adherencia. Aplicar protección impermeabilizante. Acero Estructural: Limpieza exhaustiva del área y aplicación de un recubrimiento anticorrosivo.

Columna interna	Corrosión del acero expuesto	Moderada	Corrosión que ha generado pérdida de sección en el acero. La capacidad de carga puede estar comprometida y requiere tratamiento con inhibidores de corrosión o recubrimiento adecuado.	Concreto Reforzado: Retirar la corrosión superficial, aplicar una capa protectora y recubrir el área con mortero de reparación para asegurar la durabilidad del elemento. Acero Estructural: Limpieza a fondo de la corrosión y aplicación de un recubrimiento de pintura epóxica anticorrosiva. En algunos casos, puede ser necesario reforzar con placas en áreas donde la sección esté comprometida.
General	Humedad y filtraciones	Moderada	Filtraciones que afectan el material y pueden degradarlo con el tiempo. Es importante sellar las zonas afectadas y mejorar la impermeabilización.	Concreto Reforzado: Identificar y sellar la fuente de filtración. Reparar juntas y aplicar una membrana impermeabilizante en la superficie expuesta. Acero Estructural: Inspeccionar la estructura y reforzar con pintura anticorrosiva en las áreas donde la humedad esté afectando. Verificar uniones para prevenir la corrosión acelerada.

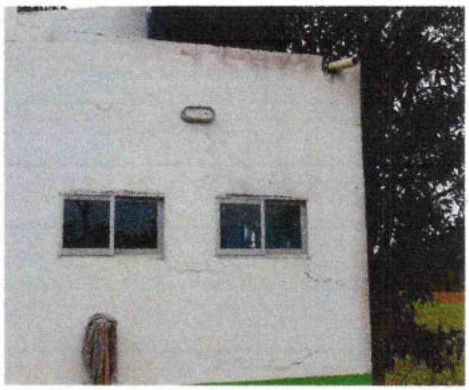
- **Tubería y ductos:** Se observa tubería en PVC expuesta, la cual no cumple la norma NTC2050. La tubería y ductos existentes en mal estado, pero se evidencia la ausencia en la mayoría de las dependencias de la institución educativa.

ESTADO DE TUBERÍA Y DUCTOS	**ESTADO DE TUBERÍA Y DUCTOS**

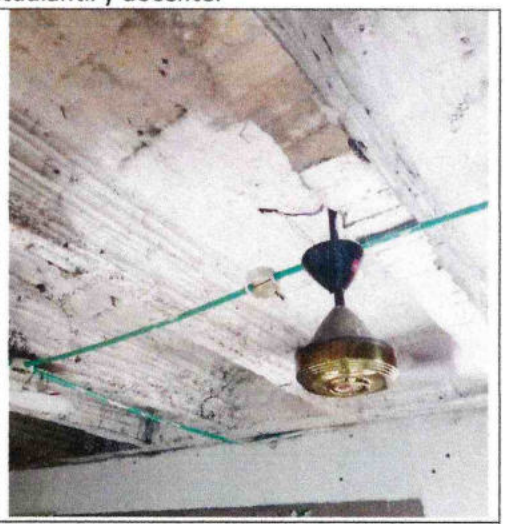
- **Luminarias:** Sistemas de iluminación, anticuados con alto consumo energético, ausente en la mayoría de las dependencias y con poca eficiencia. En el siguiente registro fotográfico se evidencia el estado de las luminarias.

LUMINARIA PLAFÓN	**LUMINARIA PLAFÓN**

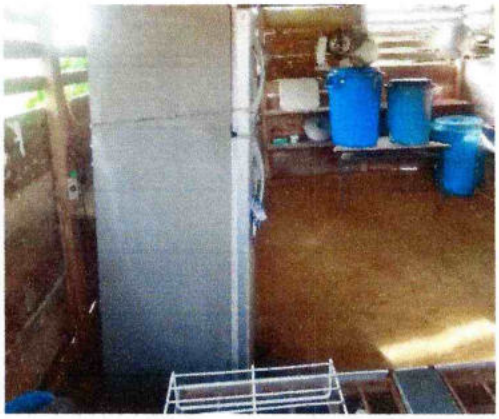
Aulas de clase

Cocina escolar en malas condiciones

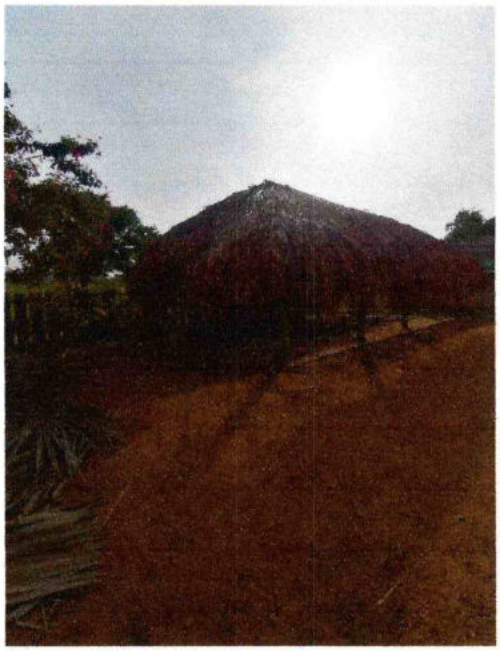
Estructura tipo quiosco

Zona de circulación

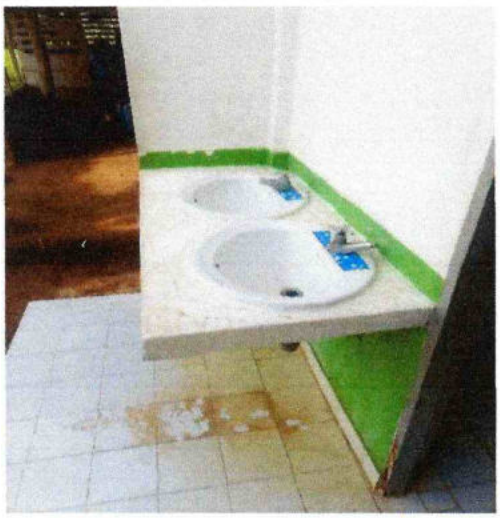
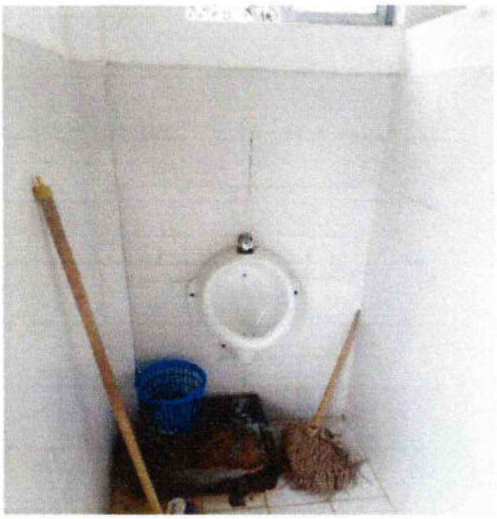
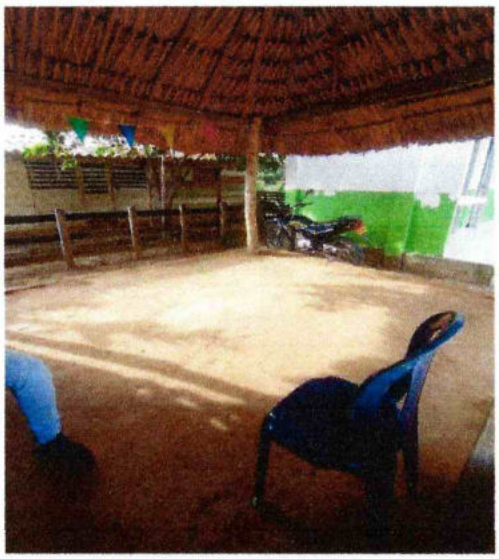
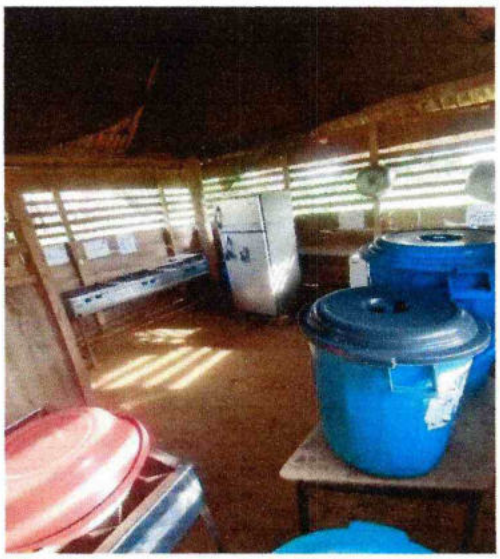
Baterías sanitarias

Zona de pozos

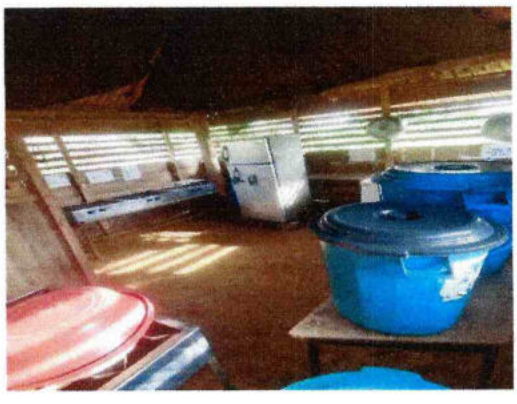
COCINA

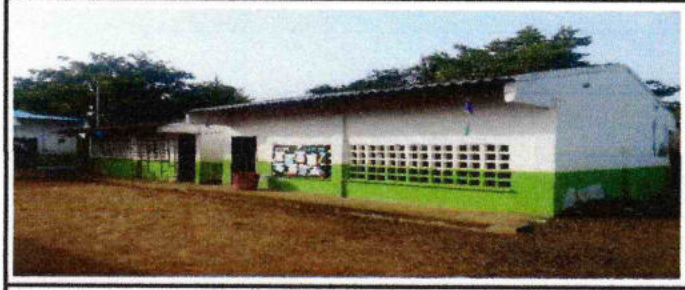
Imagen 1-Aulas De Clase

Imagen 2-Cerramiento

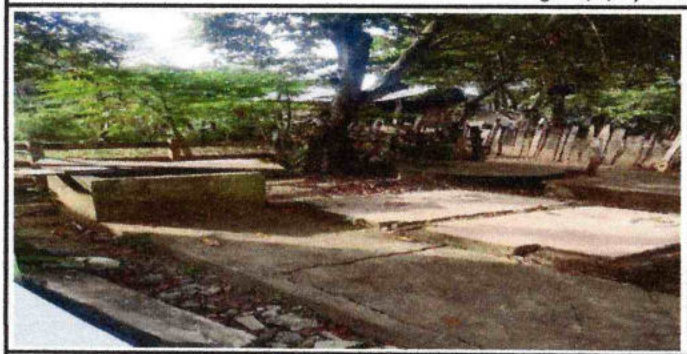
Imagen 9-Pozo Septico

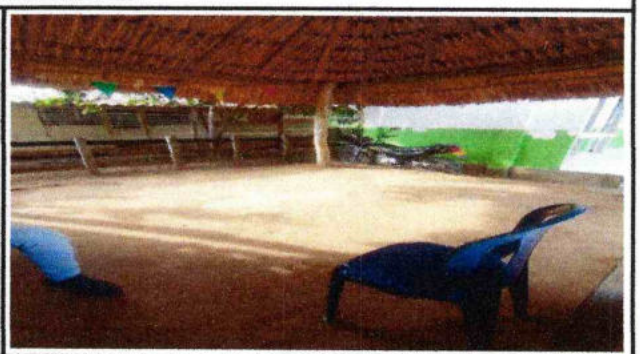
Imagen 10- Kiosco

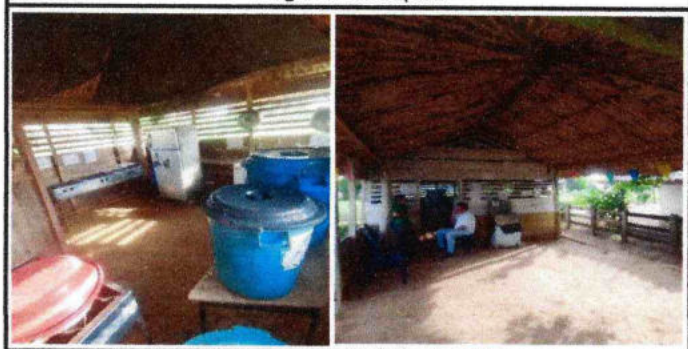
Imagen 11 y 12- Cocina y comedor escolar

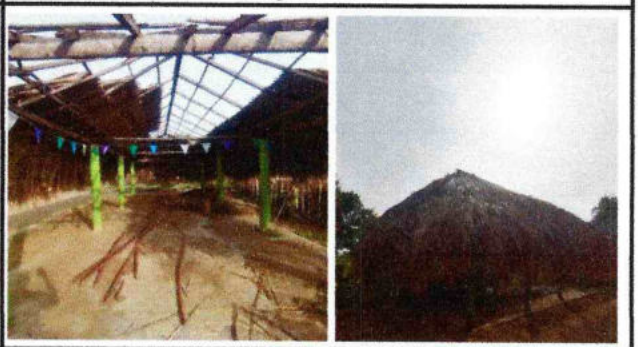
Imagen 13 y 14-Kiosco sin terminar

Imagen 15, 16 y 17- Áreas de circulación.

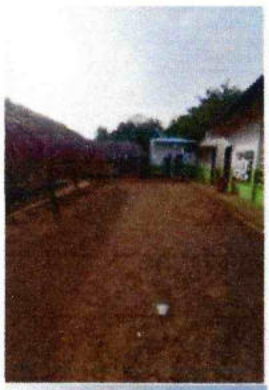
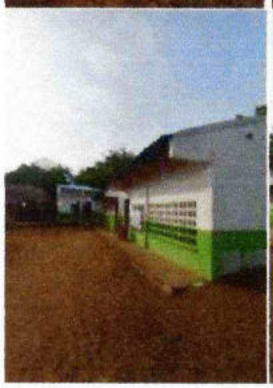
Elementos o zonas afectadas	Patología	Grado de Severidad	Descripción	Recomendación
Pasillos	Grietas	Leve	Fisuras superficiales sin separación visible. No comprometen la estabilidad estructural, pero pueden afectar la estética y eventualmente permitir filtración de humedad si no se tratan.	Concreto Reforzado: Sellado de grietas con masilla o mortero de reparación de bajo espesor. Aplicar pintura impermeabilizante para evitar el ingreso de humedad y proteger la estructura de posibles deterioros. Acero Estructural: Inspección visual para verificar que no exista corrosión incipiente en la superficie. Si la grieta o separación es superficial y no afecta la estructura, aplicar una capa de pintura anticorrosiva para prevenir futuros daños.
General	Humedad y filtraciones	Moderada	Filtraciones que afectan el material y pueden degradarlo con el tiempo. Es importante sellar las zonas afectadas y mejorar la impermeabilización.	Concreto Reforzado: Identificar y sellar la fuente de filtración. Reparar juntas y aplicar una membrana impermeabilizante en la superficie expuesta. Acero Estructural: Inspeccionar la estructura y reforzar con pintura anticorrosiva en las áreas donde la humedad esté afectando. Verificar uniones para prevenir la corrosión acelerada.

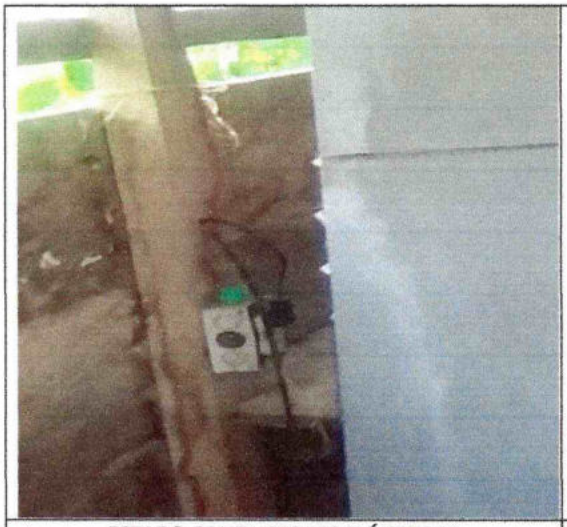
- **Tableros de distribución:** Se encontraron los tableros de distribución o cajas de circuitos, con riesgo de sobrecarga y conexiones deficientes por falta de balanceo de cargas en las fases, con interruptores de protección principal en mal estado (breakers tipo totalizador), algunas protecciones de las luminarias fuera de servicio, como también algunos circuitos de alimentación presentan cortocircuito y deben ser reemplazados.

TABLERO DE DISTRIBUCIÓN

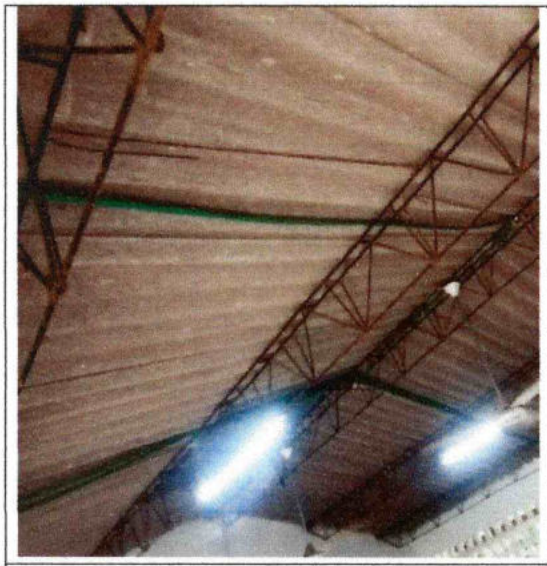
energizados con partes expuestas sin aislamiento en conexiones como se registra a continuación.

ESTADO CONDUCTORES ELÉCTRICOS	**ESTADO CONDUCTORES ELÉCTRICOS**

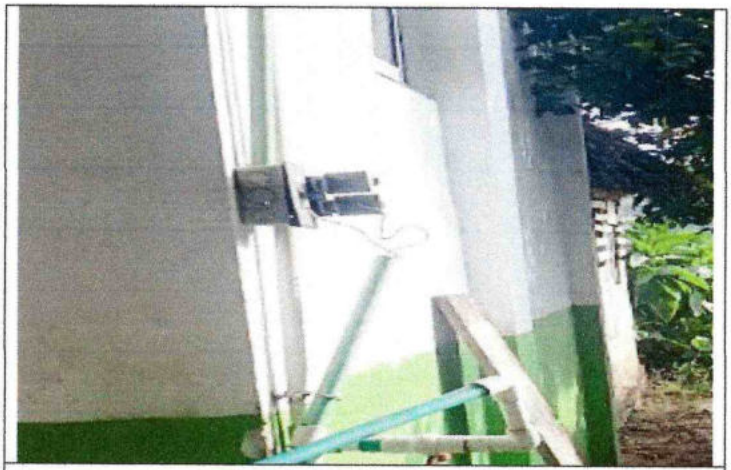
- **Luminarias:** Sistemas de iluminación con zonas deficientes de luz según exige RETILAP para colegios, luminarias que cumplieron con vida útil y muestran deterioro por uso y tiempo. En el siguiente registro fotográfico se evidencia el estado de las luminarias

LUMINARIA TIPO HERMÉTICA TUBULAR MAL ESTADO	**LUMINARIA TIPO HERMÉTICA TUBULAR MAL ESTADO**

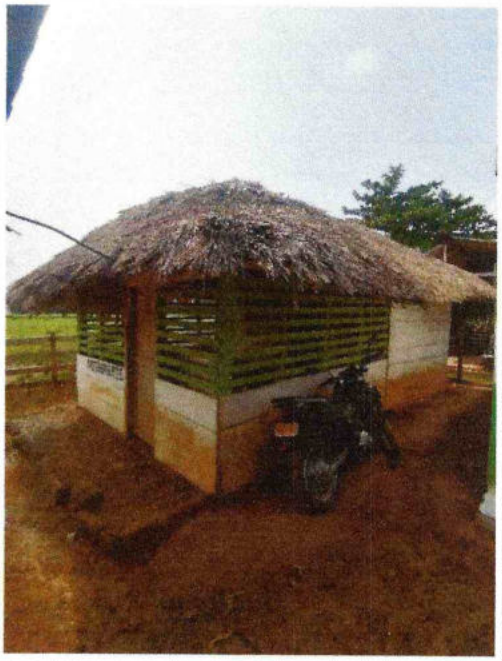
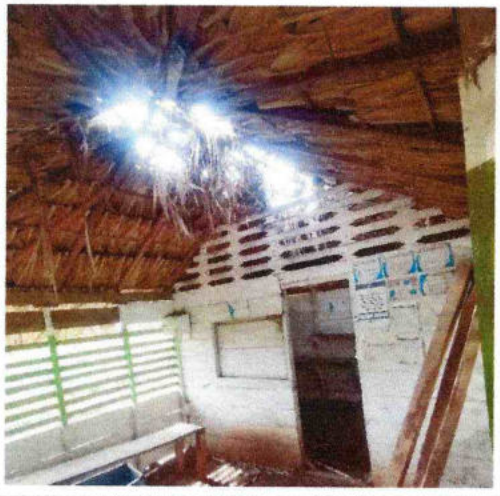
ESTADO CIRCULACIONES	**COMEDOR ESTUDIANTIL**

KIOSCO CON CUBIERTA DAÑADA	**CERRAMIENTO PERIMETRAL**

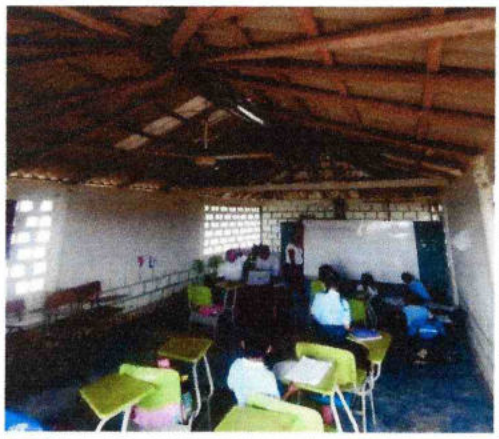
ESTADO DE CIRCULACIONES	ESTADO INFRAESTRUCTURA EN GENERAL

AULA DE CLASES	ESPACIO DE CIRCULACIÓN

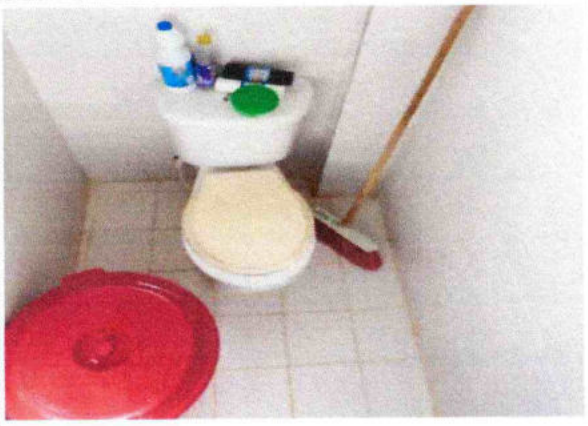
REDES ELÉCTRICAS

SANITARIO

ESTADO CIRCULACIONES

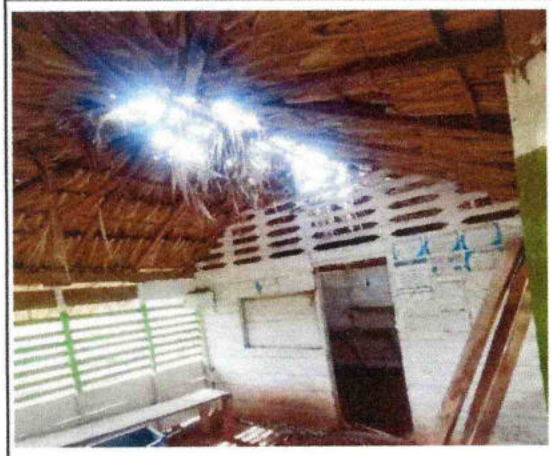
COMEDOR ESTUDIANTIL

KIOSCO CON CUBIERTA DAÑADA

CERRAMIENTO PERIMETRAL

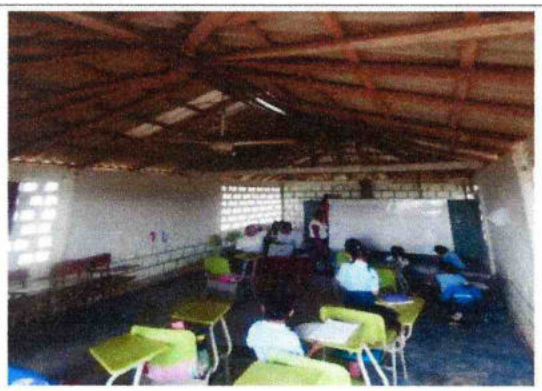
ESTADO DE CIRCULACIONES

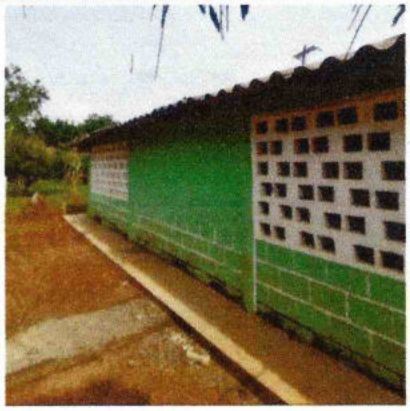
Imagen 2. Humedad.

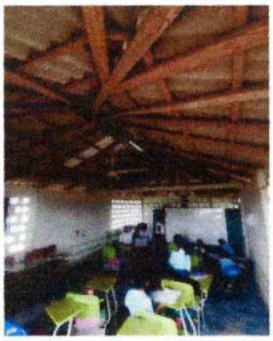
Imagen 4. Aula.

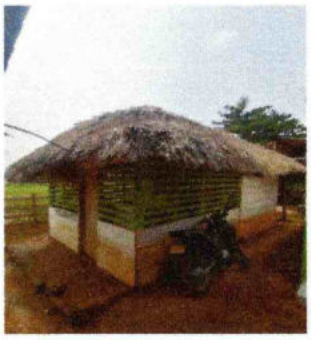
Imagen 5. Restaurante.

Imagen 6, 7 y 8. Bartería sanitaria.

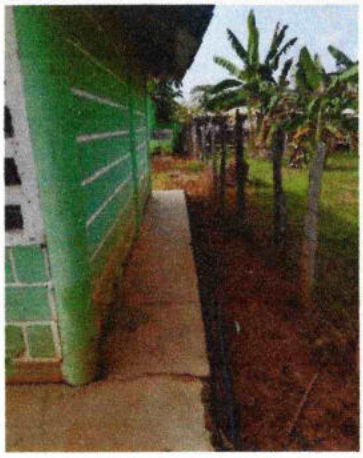
Imagen 9, 10 y 11. Áreas de circulaciones en mal estado.

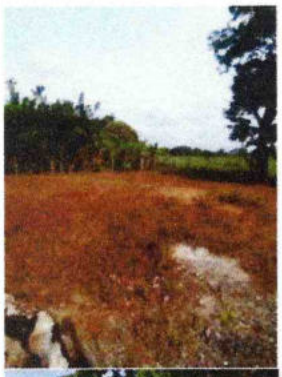
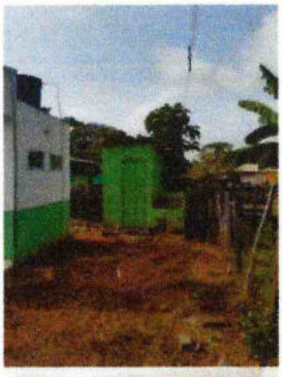
FOTOS

Elementos o zonas afectadas	Patología	Grado de Severidad	Descripción	Recomendación
Pasillos	Desprendimiento	Leve	Desgaste superficial sin exponer el refuerzo. Recomendado aplicar un recubrimiento para proteger el área.	Concreto Reforzado: Relleno con mortero de reparación y aplicación de un recubrimiento protector para evitar futuros desprendimientos. Acero Estructural: Limpiar y aplicar una capa de pintura anticorrosiva.
Pasillos	Grietas	Moderada	Grietas que atraviesan el material sin separación significativa, indicando movimientos menores. Requieren monitoreo y sellado para evitar su avance.	Concreto Reforzado: Limpieza de grietas y sellado con resina epóxica o mortero flexible de mayor resistencia para asegurar estabilidad. Reforzar el acabado con una capa de pintura impermeabilizante. Acero Estructural: Verificar la integridad de las uniones afectadas (soldadura o pernos). Si hay uniones comprometidas, realizar reparaciones con soldadura y aplicar un recubrimiento anticorrosivo.

General	Humedad y filtraciones	Moderada	Filtraciones que afectan el material y pueden degradarlo con el tiempo. Es importante sellar las zonas afectadas y mejorar la impermeabilización.	Concreto Reforzado: Identificar y sellar la fuente de filtración. Reparar juntas y aplicar una membrana impermeabilizante en la superficie expuesta. Acero Estructural: Inspeccionar la estructura y reforzar con pintura anticorrosiva en las áreas donde la humedad esté afectando. Verificar uniones para prevenir la corrosión acelerada.

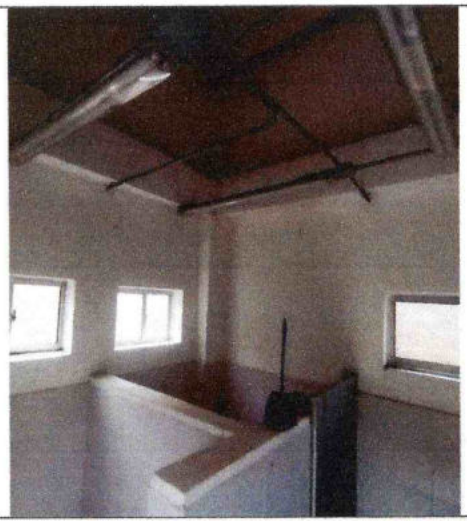
- **Conductores eléctricos:** Se observan empalmes por dentro de las tuberías y algunos cables con aislamientos deteriorados. No cumplen con los calibres mínimos recomendados por la norma NTC 2050. Se evidencian que los circuitos están mezclados, las cargas de ventiladores con iluminación y toma corrientes a la vez.

ESTADO CONDUCTORES ELECTRICOS

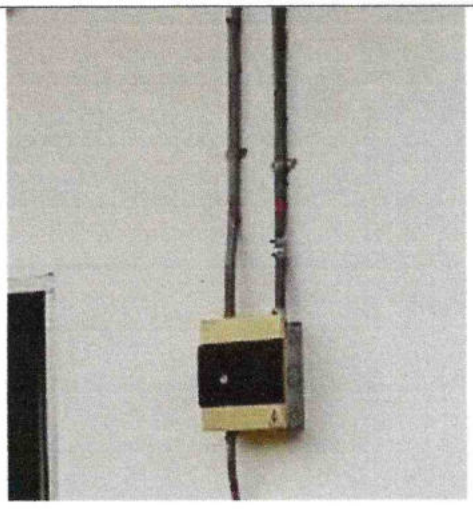
- **Tubería y ductos:** Se observa tubería en PVC expuesta, la cual no cumple la norma NTC2050. La tubería y ductos existentes en mal estado, pero se evidencia la ausencia en la mayoría de las dependencias de la institución educativa. Solo en los baños hay instalaciones que tiene tubería MT.

ESTADO DE TUBERÍA Y DUCTOS
