CONTINUACIÓN INFORMES DIAGNÓSTICOS

CONSORCIO EDUCATIVO 2024	INFORME DIAGNÓSTICO DE ALCANCE Y DEFINICIÓN DE OBRAS Contrato LP-SIM-026-2024, objeto: ESTUDIOS, DISEÑOS, CONSTRUCCIÓN Y MANTENIMIENTO DE INFRAESTRUCTURA FÍSICA EN INSTITUCIONES EDUCATIVAS DEL MUNICIPIO DE MONTERÍA.	Alcaldía de MONTERÍA

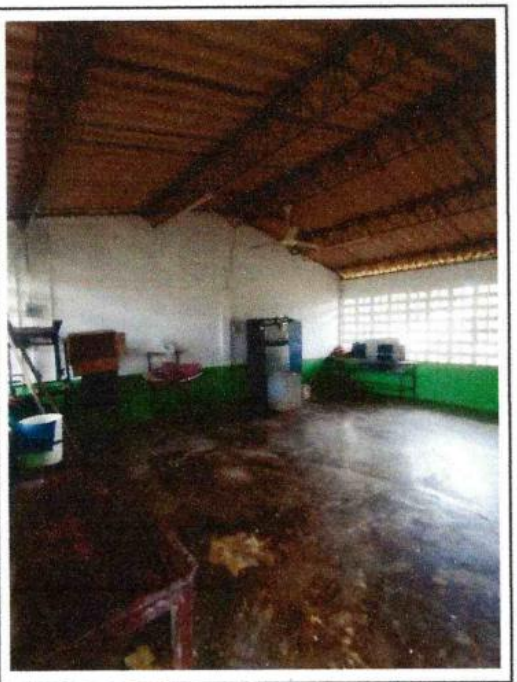
ESTADO DE INFRAESTRUCTURA GENERAL

CIMENTACIONES EN MAL ESTADO

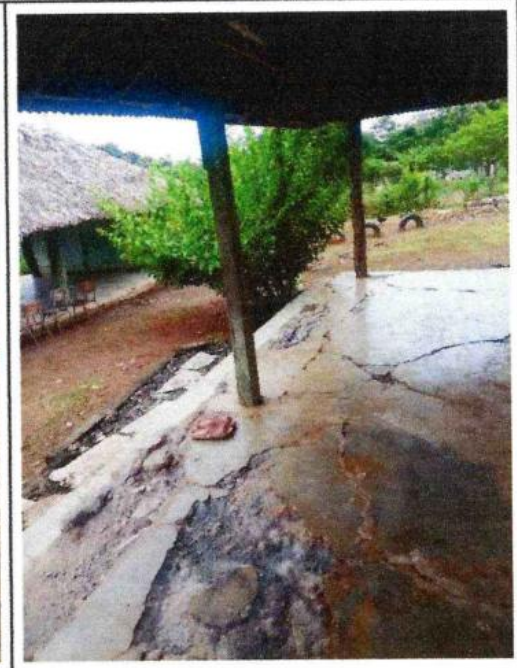
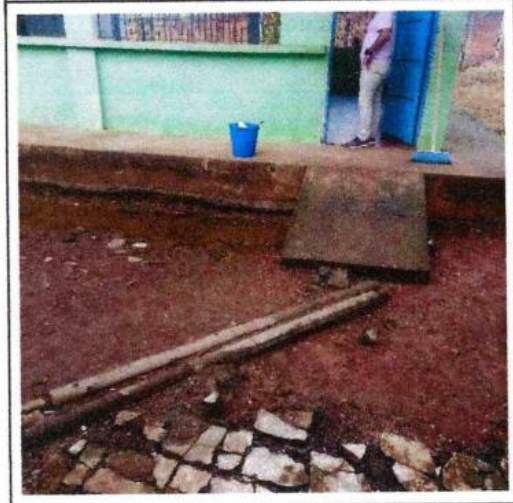
CIRCULACIONES OBSTRUIDAS

ESTADO DE COBERTURA

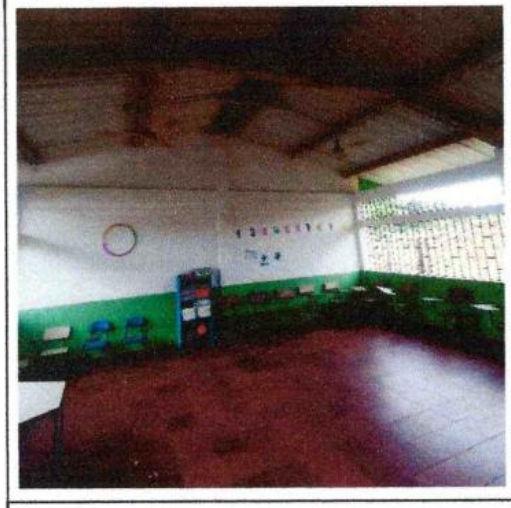
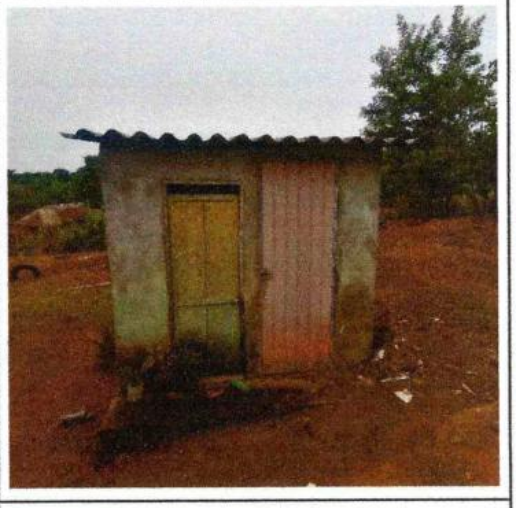
ESTADO DE LAS CIRCULACIONES	**PROBLEMAS DE DRENAJE**

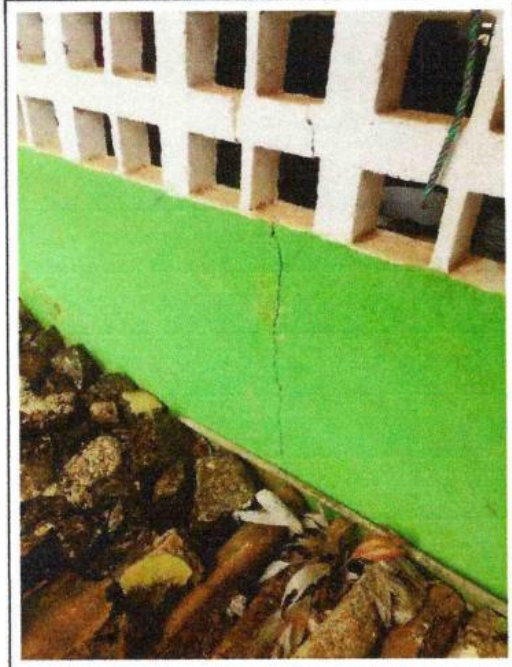
ESTADO DE MUROS

POZO SÉPTICO	**COLUMNA EN MAL ESTADO**

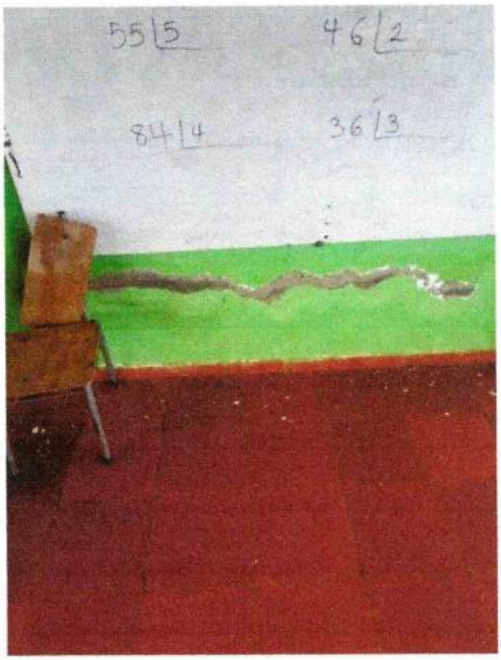
ESTADO DE MUROS

ESTADO DEL TERRENO

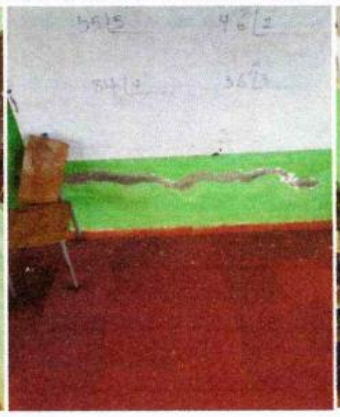
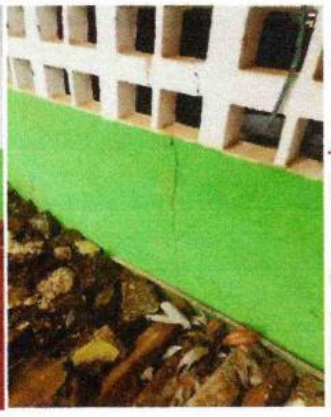
Imagen 2, 3 y 4. Grietas en muros y pisos

6. Mantenimiento correctivo de aulas con agrietamientos leves: se intervendrán los muros con agrietamientos leves siguiendo los lineamientos de la NSR-10, mediante la aplicación de selladores estructurales y refuerzos específicos en las zonas afectadas. Estas acciones evitarán el deterioro progresivo de las aulas, manteniendo la seguridad y funcionalidad de los espacios educativos.

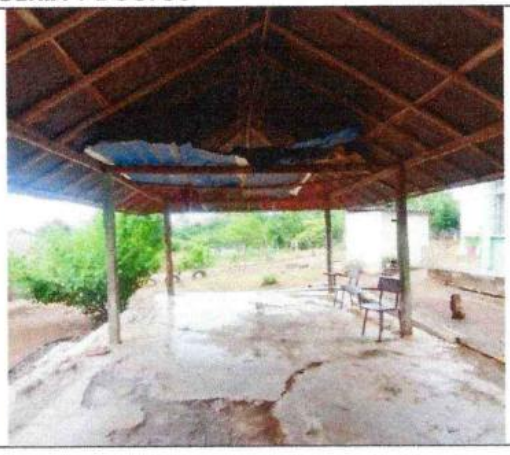
ESTADO CONDUCTORES ELECTRICOS

- **Tubería y ductos:** Se observa tubería en PVC expuesta, la cual no cumple la norma NTC2050. La tubería y ductos existentes en mal estado, pero se evidencia la ausencia en la mayoría de las dependencias de la institución educativa.

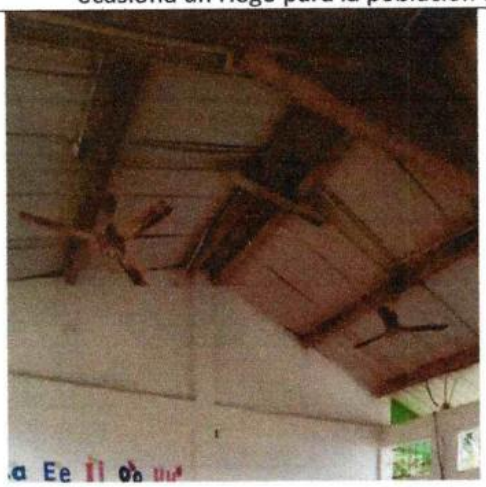
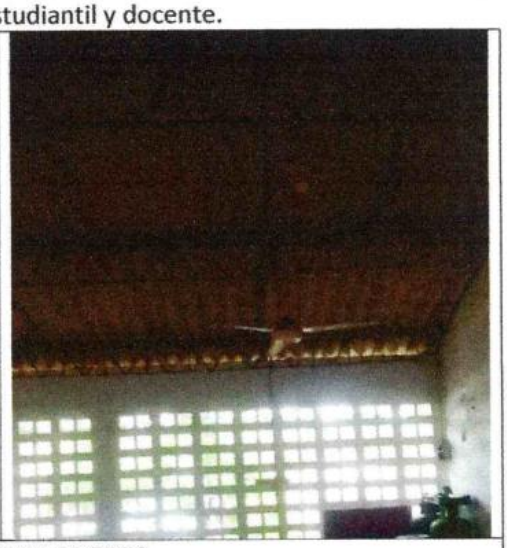
- **Luminarias:** Sistemas de iluminación, anticuados con alto consumo energético, ausente en la mayoría de las dependencias y con poca eficiencia. En el siguiente registro fotográfico se evidencia el estado de las luminarias.

LUMINARIA PLAFÓN	**LUMINARIA TUBULAR**

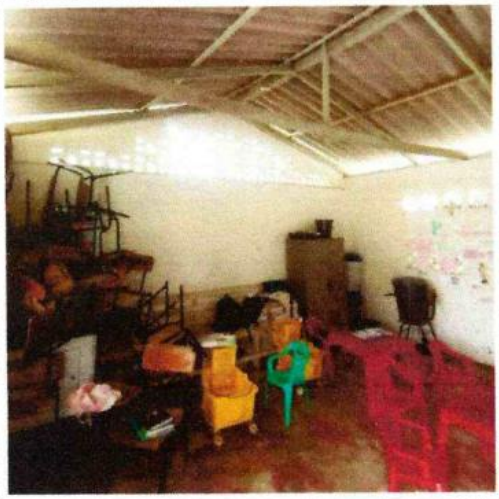
AULA DESHABILITADA

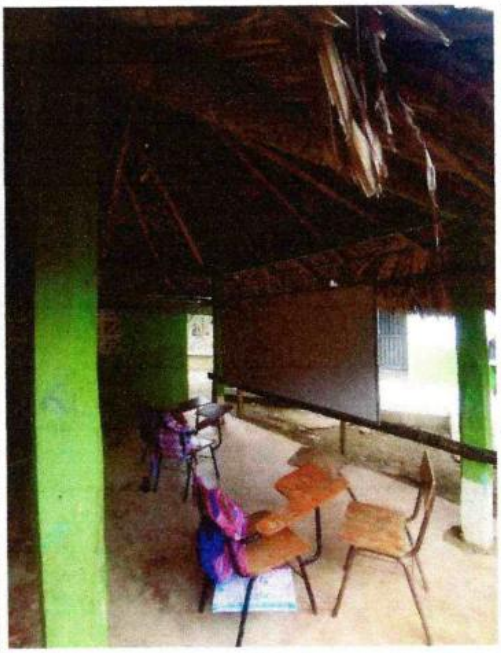
KIOSCO UTILIZADO COMO AULA

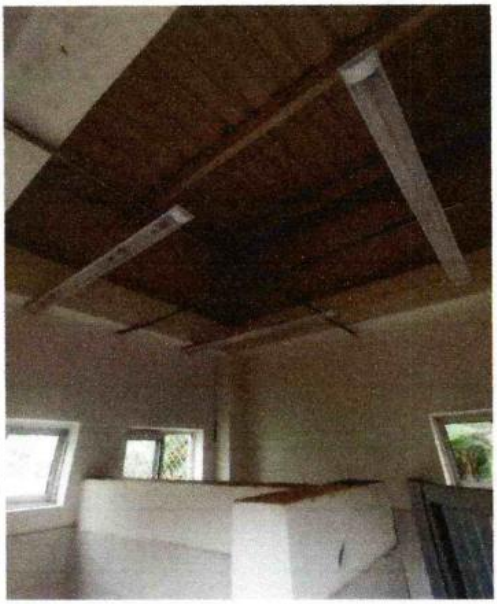
CUBIERTA Y REDES ELÉCTRICAS

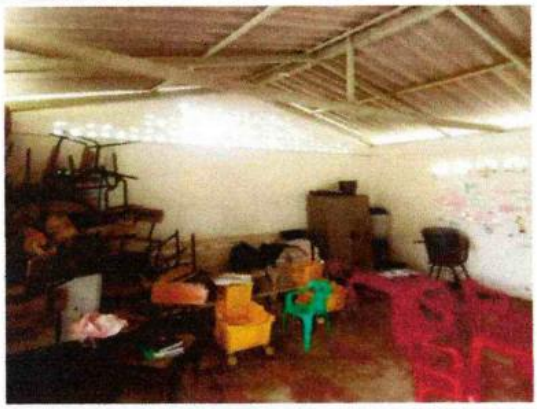
4. Aula provisional en kiosco

Se evidenció que la sede cuenta con un aula provisional en el kiosco de la institución lo cual limita las áreas libres con las que cuenta la institución.

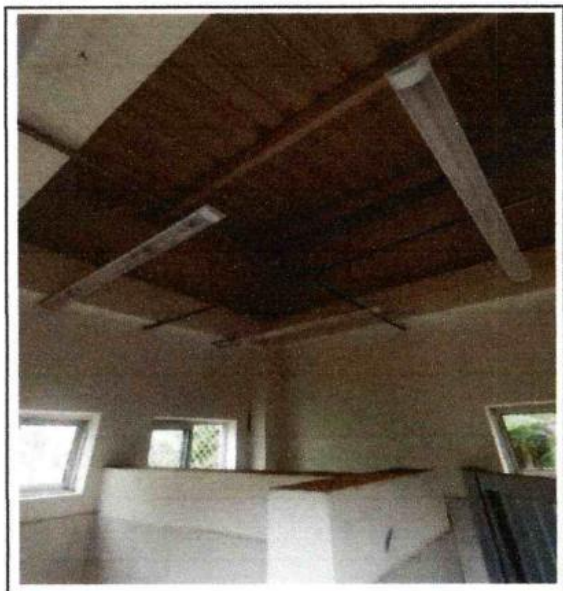
CUBIERTA Y REDES ELÉCTRICAS

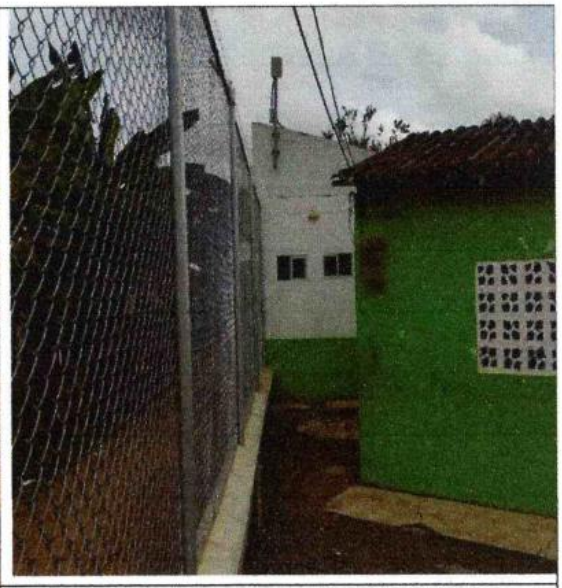
ESTADO CONDUCTORES ELECTRICOS

están mezclados, las cargas de ventiladores con iluminación y toma corrientes a la vez.

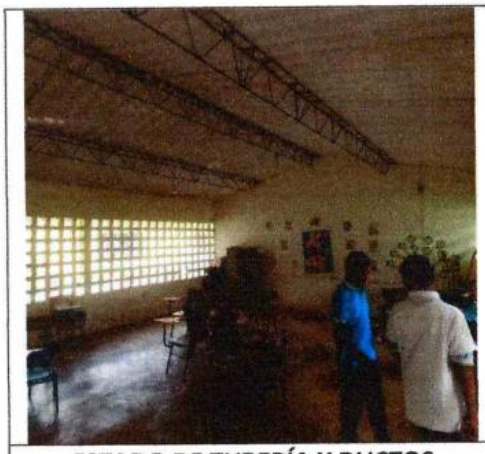
- **Tubería y ductos:** Se observa tubería en PVC expuesta, en algunas aulas, la cual no cumple la norma NTC2050. La tubería y ductos existentes en mal estado. En otras, existe tubería EMT en buen estado.

ESTADO DE TUBERÍA Y DUCTOS

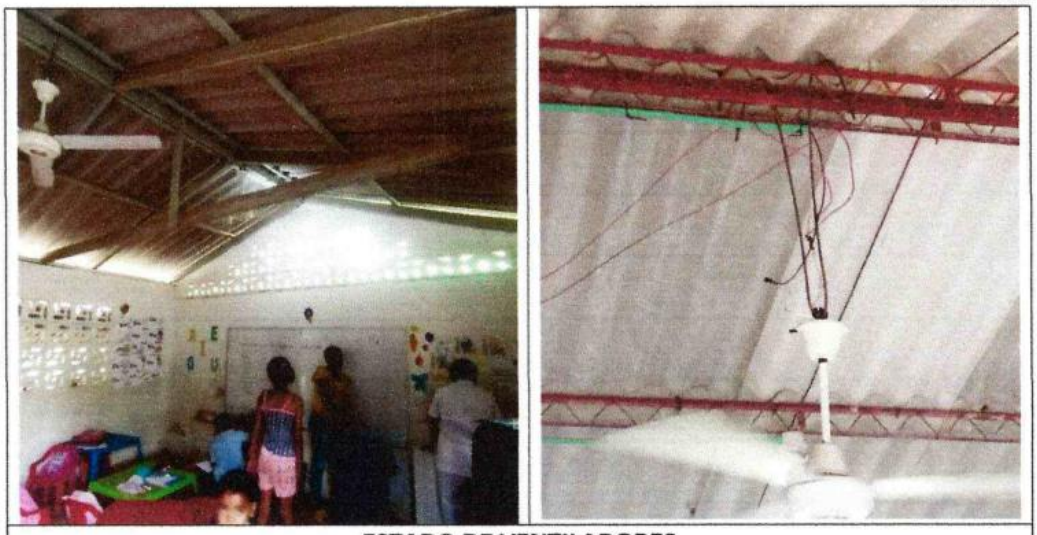
ESTADO DE LUMINARIA	ESTADO DE LUMINARIA

- **Luminarias:** Sistemas de iluminación, En algunas aulas anticuados con alto consumo energético, ausente en la mayoría de las dependencias y con poca eficiencia. En otras, luminaria hermética. En el siguiente registro fotográfico se evidencia el estado de las luminarias.

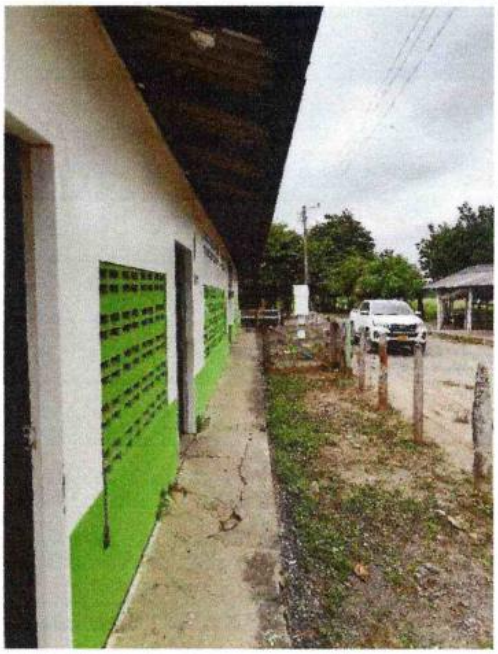
CIRCULACIONES	**CIRCULACIONES**

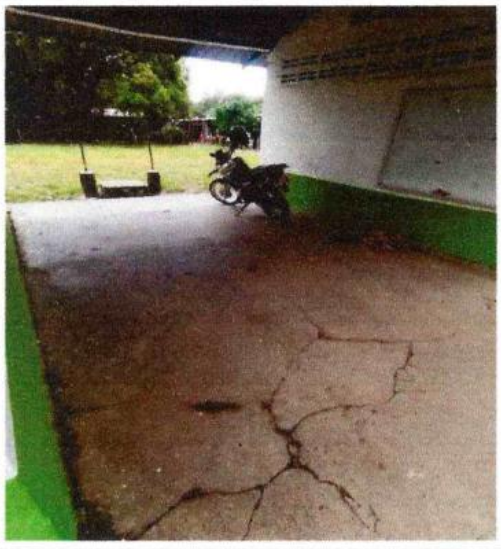
ESTADO DEL TERRENO

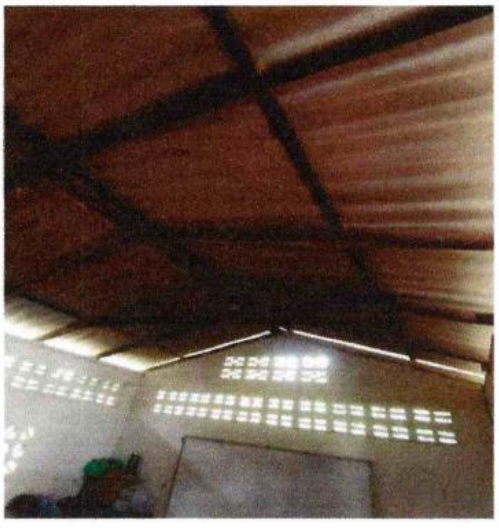
CUBIERTA DE AULA DE CLASES

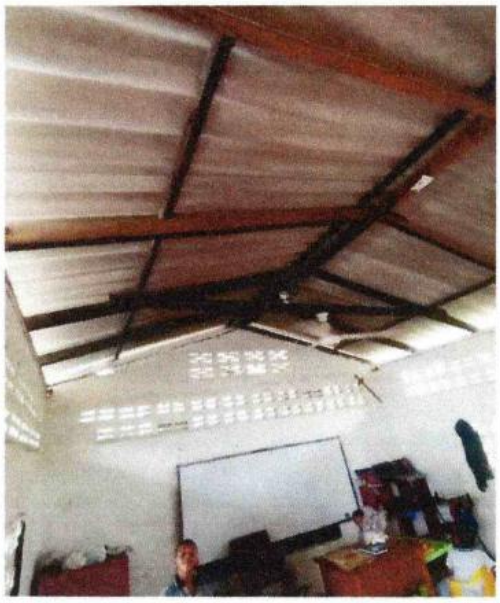
ESTADO DE LA CUBIERTA

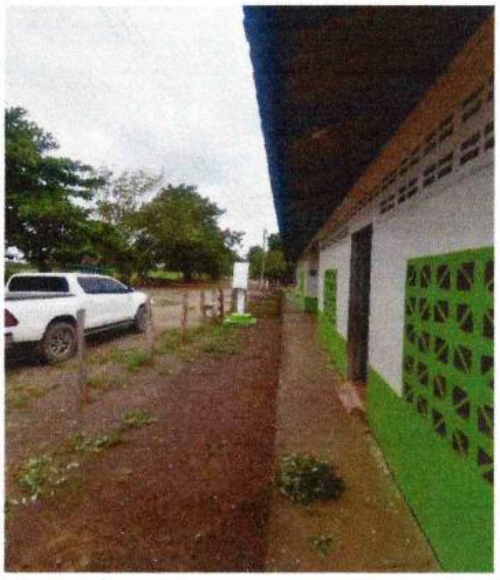
La institución cuenta con un cerramiento perimetral provisional elaborado con madera y alambre de púas, el cual no proporciona la seguridad necesaria para resguardar las instalaciones ni los equipos. Esta deficiencia expone la sede a riesgos de intrusión y acceso no autorizado, afectando la protección del entorno educativo.

CERRAMIENTO Y CIRCULACIONES

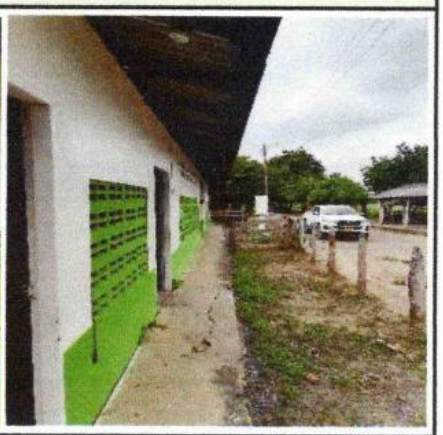
Imagen 2- Áreas de Circulación.

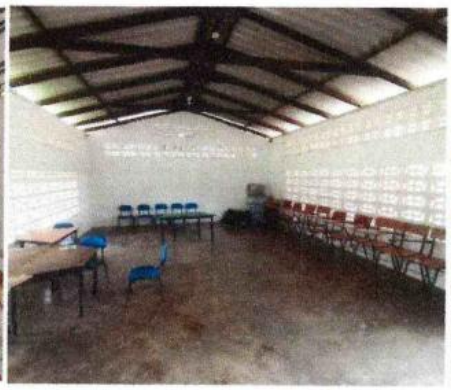
Imagen 4- Aula escolar

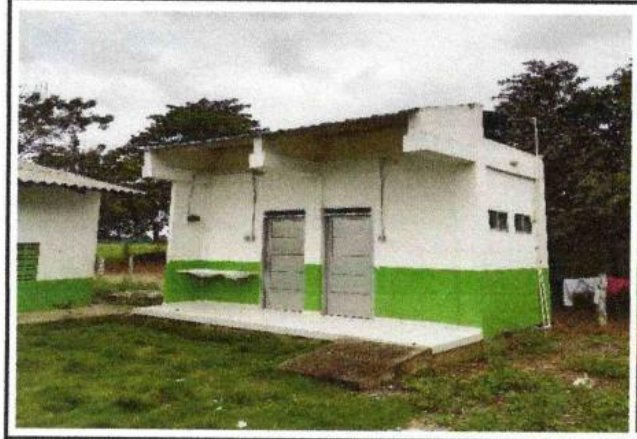
Imagen 5- Cubiertas.

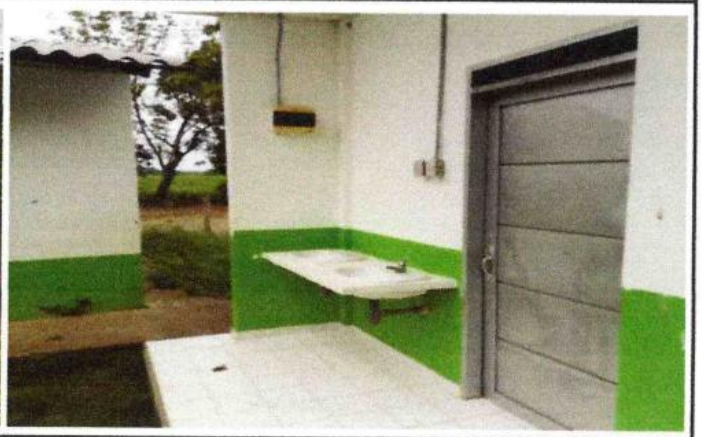
Imagen 5 y 6 -Bateria sanitaria

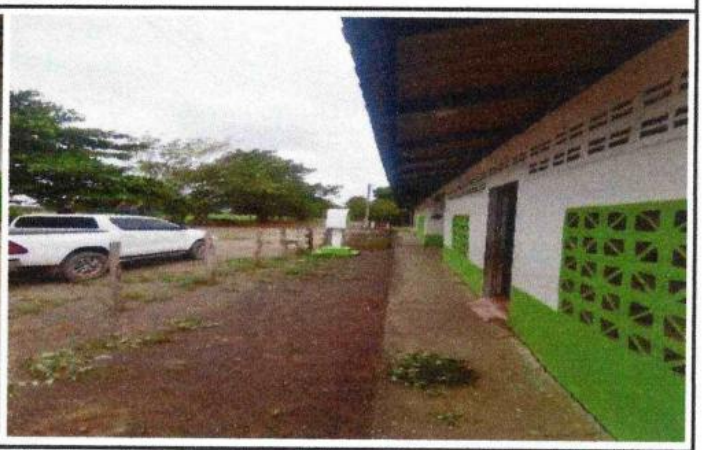
Imagen 9 y 10. -Áreas de Circulación

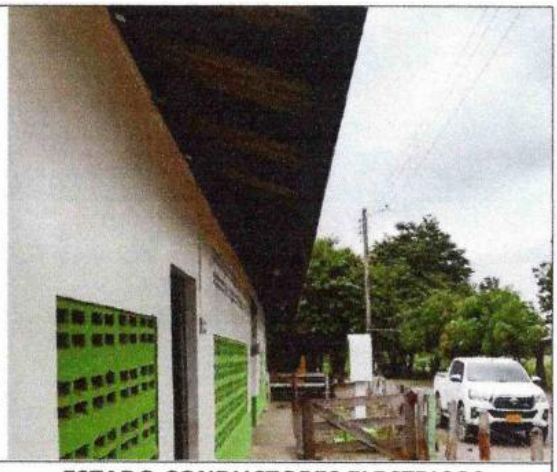
ESTADO CONDUCTORES ELECTRICOS

- **Conductores eléctricos:** Se observan empalmes por dentro de las tuberías y algunos cables con aislamientos deteriorados. No cumplen con los calibres mínimos recomendados por la norma NTC 2050. Se evidencian que los circuitos están mezclados, las cargas de ventiladores con iluminación y toma corrientes a la vez.

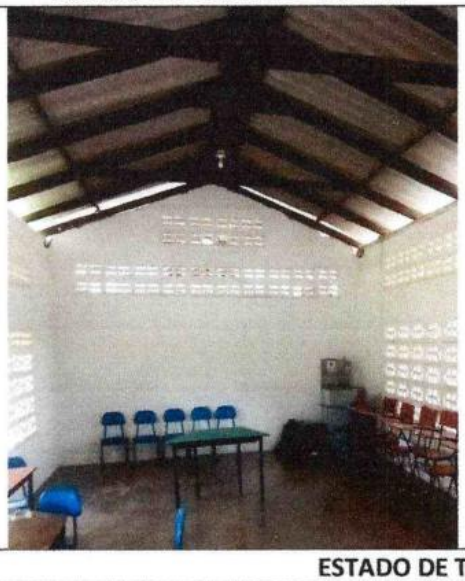
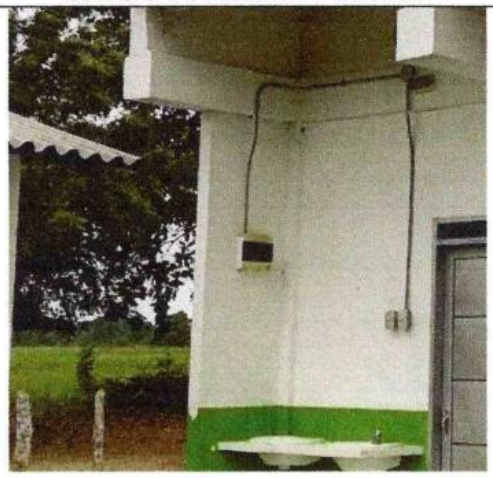
- **Tubería y ductos:** Se observa tubería en PVC expuesta, la cual no cumple la norma NTC2050. La tubería y ductos existentes en mal estado, pero se evidencia la ausencia en la mayoría de las dependencias de la institución educativa.

ESTADO DE TUBERÍA Y DUCTOS

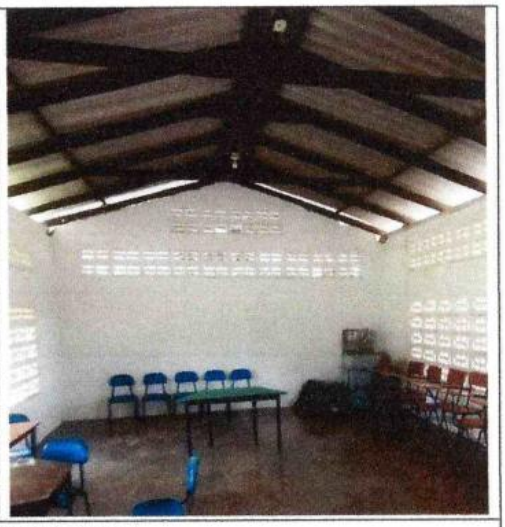
- **Luminarias:** Sistemas de iluminación, anticuados con alto consumo energético, ausente en la mayoría de las dependencias y con poca eficiencia. En el siguiente registro fotográfico se evidencia el estado de las luminarias.

LUMINARIA PLAFÓN

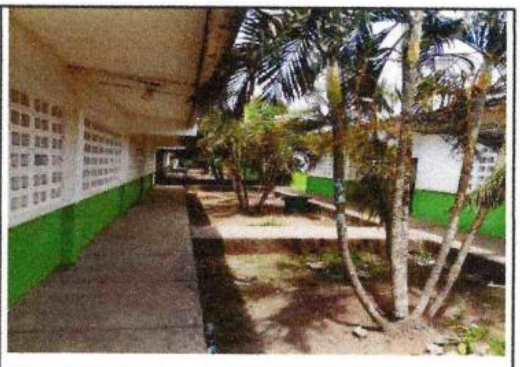
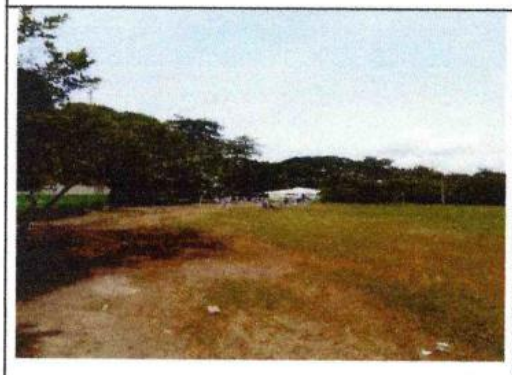
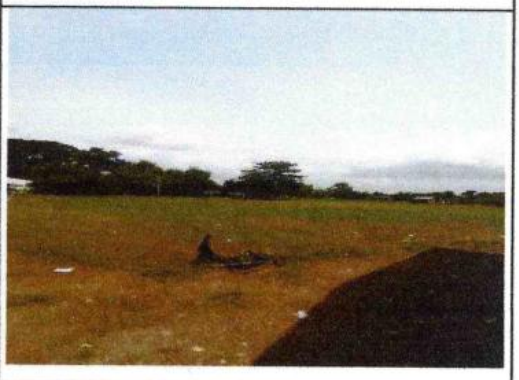
ESTADO DE CIRCULACIONES	ESTADO DE CIRCULACIONES

ESTADO CANCHA DEPORTIVA	ESTADO CANCHA DEPORTIVA

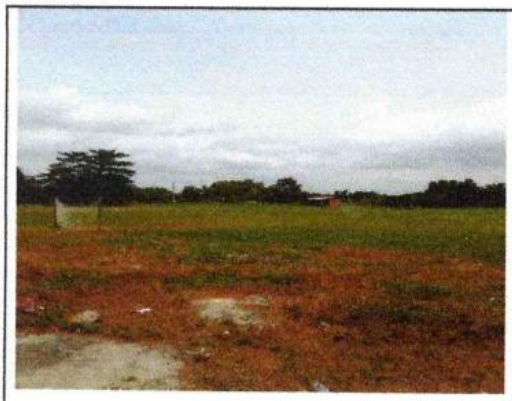
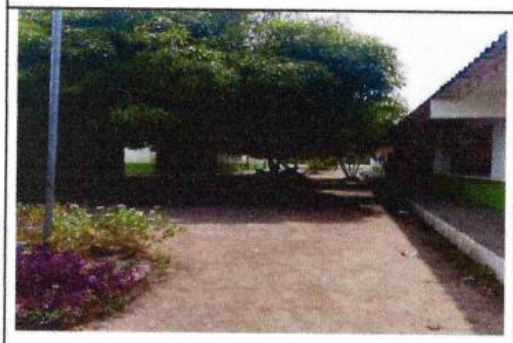
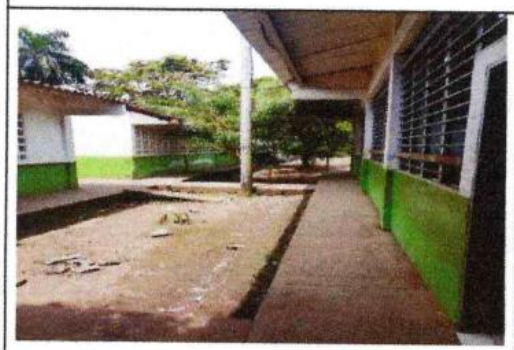
ESTADO CANCHA DEPORTIVA	ESTADO CANCHA DEPORTIVA

ESTADO DE CIRCULACIONES	ESTADO DE CIRCULACIONES

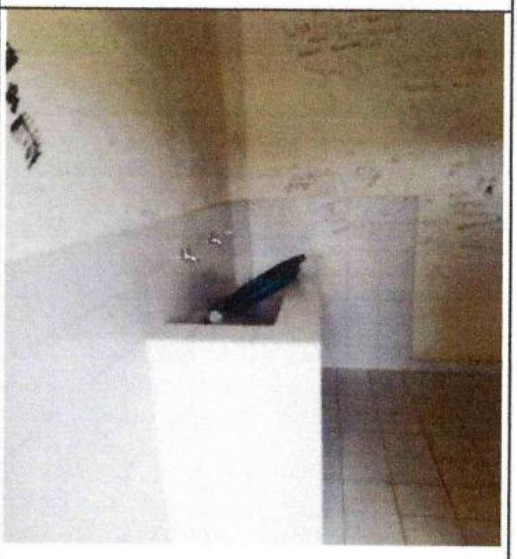
ESTADO PATIO SALÓN

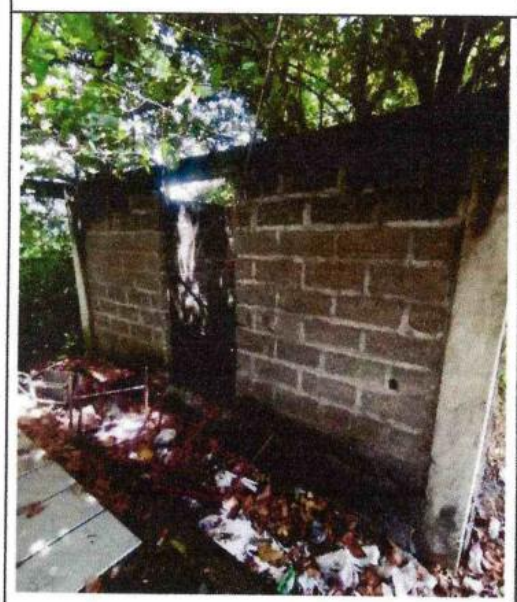
POZO SÉPTICO

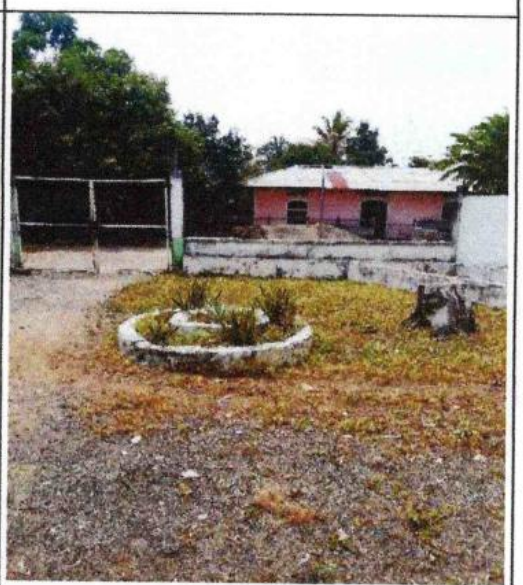
CERRAMIENTO

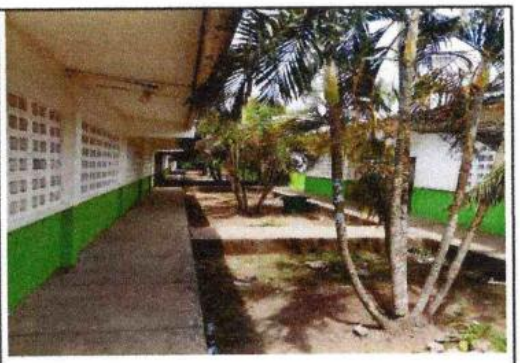
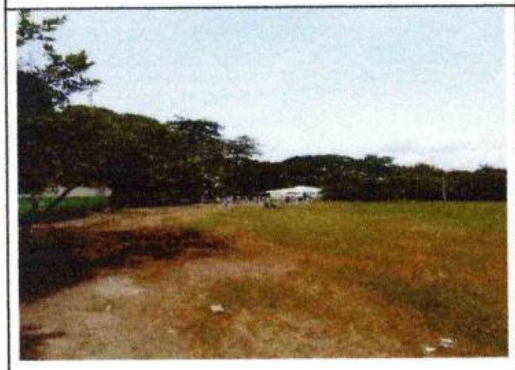
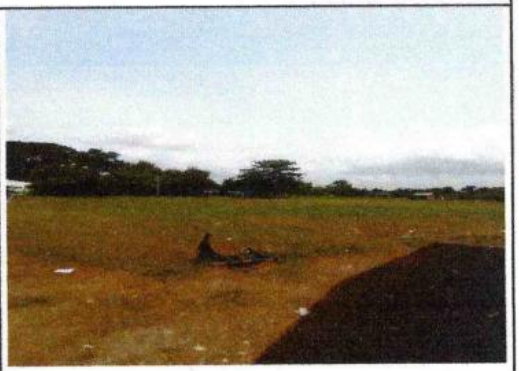
ESTADO DE CIRCULACIONES	ESTADO DE CIRCULACIONES

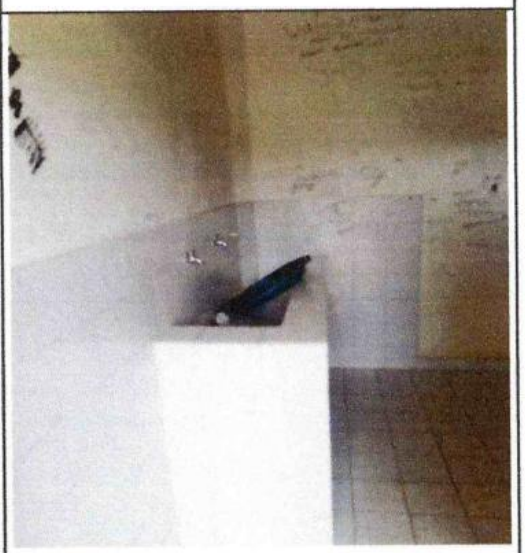
ESTADO BATERÍA SANITARIA

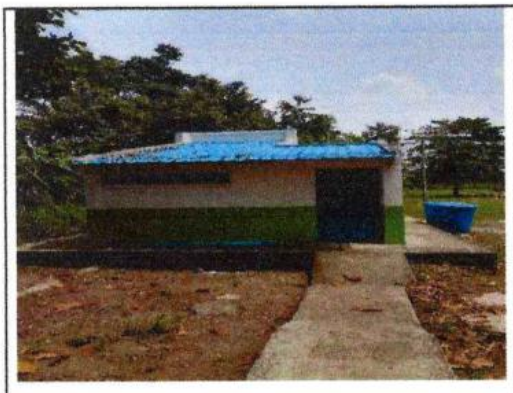
ESTADO BATERÍA SANITARIA	ESTADO BATERÍA SANITARIA
