CONTINUACIÓN INFORMES DIAGNÓSTICOS

El presente contrato se adjudicó mediante la licitación pública N° LP-SIM-026-2024 con objeto: ESTUDIO, DISEÑOS, CONSTRUCCIÓN Y MANTENIMIENTO DE INFRAESTRUCTURA FÍSICA EN INSTITUCIONES EDUCATIVAS DEL MUNICIPIO DE MONTERÍA.

CONSORCIO EDUCATIVO 2024	INFORME DIAGNÓSTICO DE ALCANCE Y DEFINICIÓN DE OBRAS Contrato LP-SIM-026-2024, objeto: ESTUDIOS, DISEÑOS, CONSTRUCCIÓN Y MANTENIMIENTO DE INFRAESTRUCTURA FÍSICA EN INSTITUCIONES EDUCATIVAS DEL MUNICIPIO DE MONTERÍA.	Alcaldía de MONTERÍA

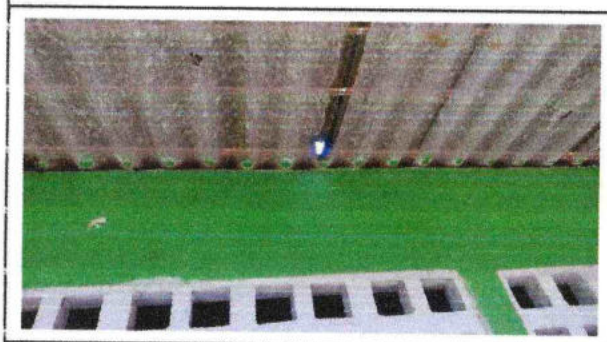
ARROYON SUBSEDE PREESCOLAR

Aula escolar

Cubiertas en mal estado

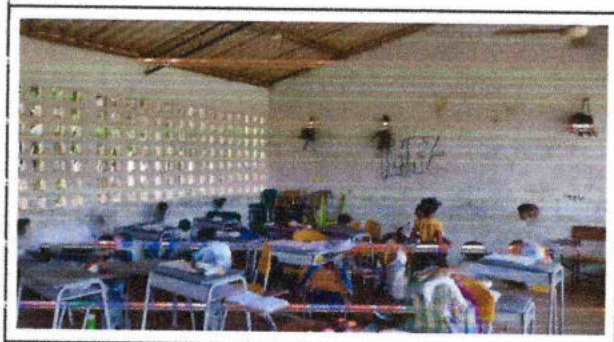
Rampas de acceso en mal estado - Cerramiento

Aula con desgaste

Placa destruida en el patio escolar

Aula con daños en pisos

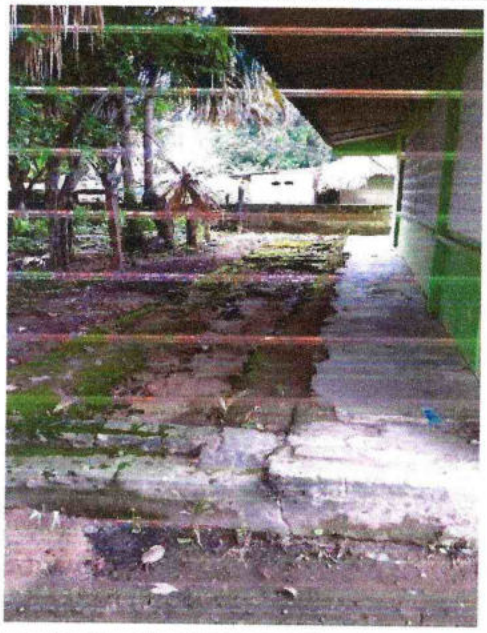
Red eléctrica expuesta dentro de aula escolar

Andenes en mal estado

Aula con daños en cubierta

Andenes en mal estado - Cerramiento

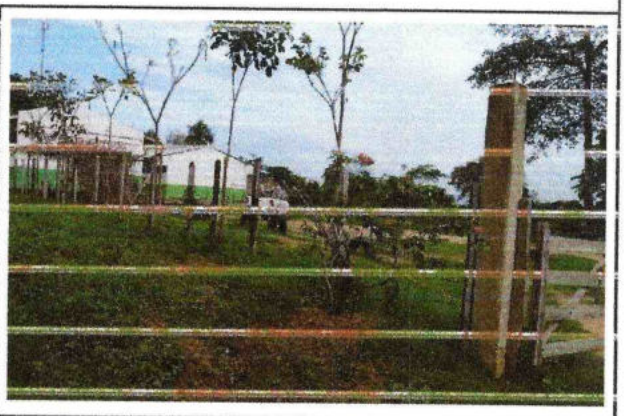
Batería sanitaria insuficiente

Cerramiento inadecuado y mal estado

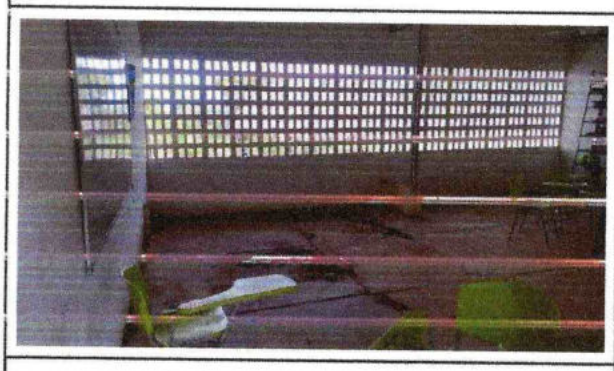
Bloque de aula escolar	**Bloque de aula escolar**

Red eléctrica expuesta	**Red eléctrica holgada**

Aula con daños en pisos	**Circulaciones y senderos en mal estado**

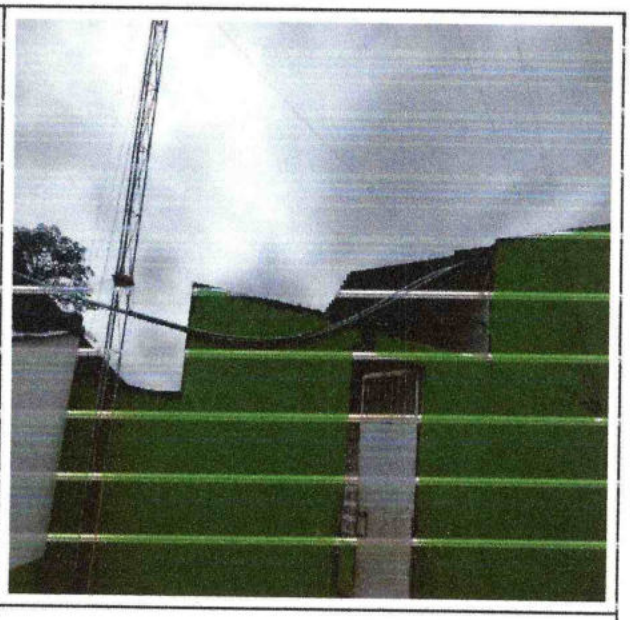
Patio escolar

Red eléctrica expuesta y holgada

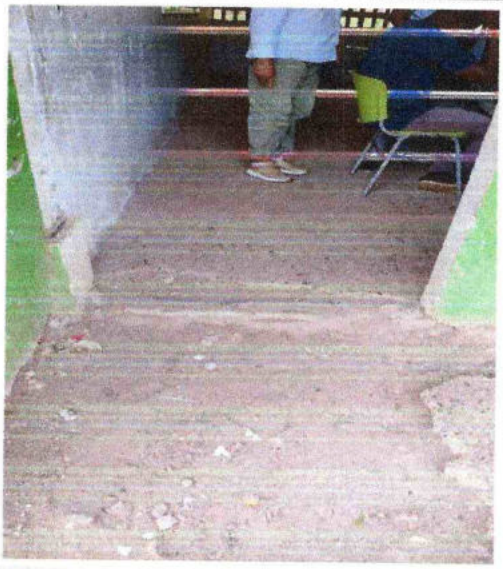
Aula con daños en pisos

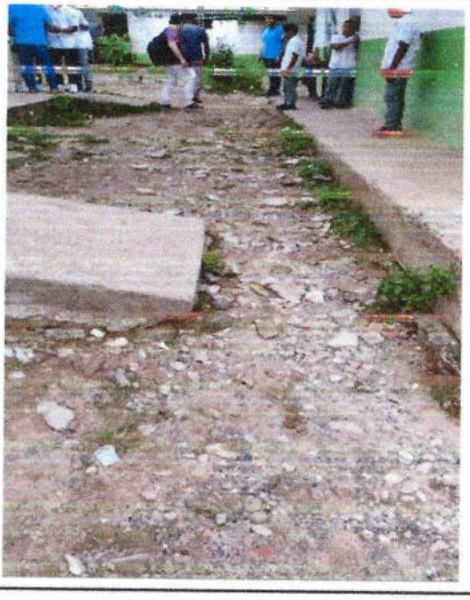
Accesos a aulas en mal estado

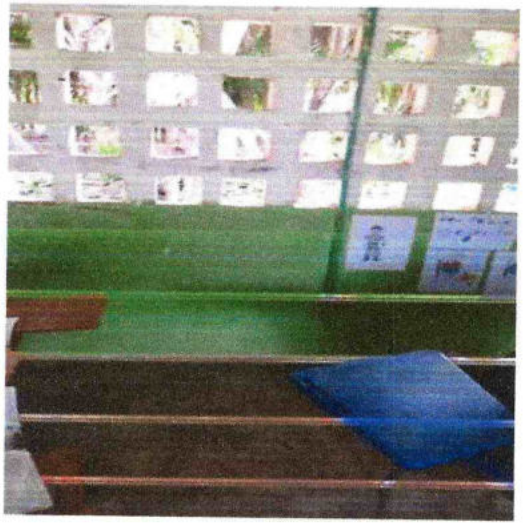
Aula con daños en pisos

Red electrica expuesta dentro de aula escolar

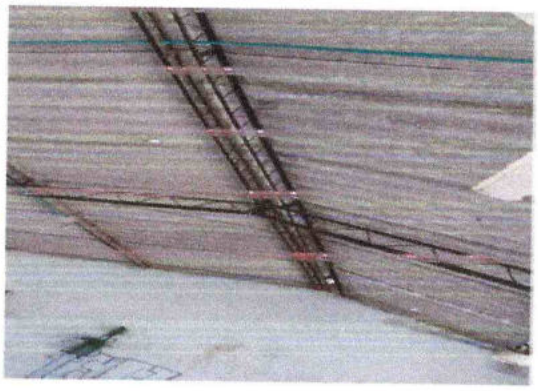
Andenes en mal estado

Aula con daños en cubierta

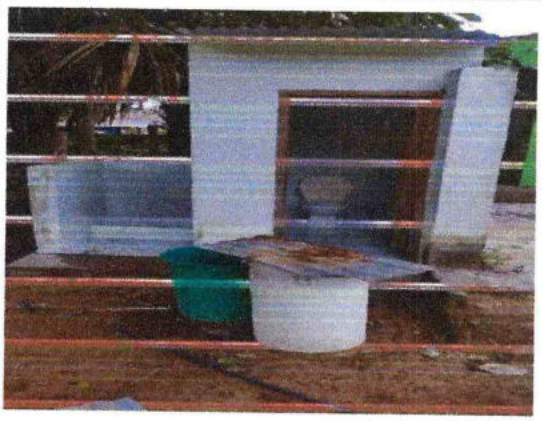
Andenes en mal estado

Batería sanitaria insuficiente

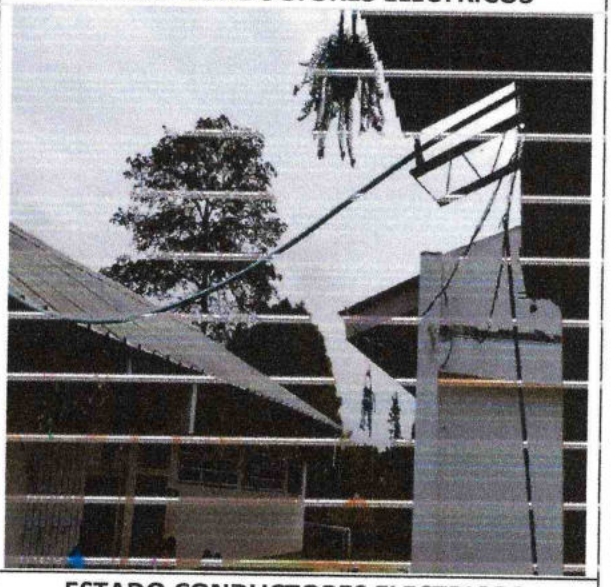
- **Conductores eléctricos:** Se observan empalmes por dentro de las tuberías y algunos cables con aislamientos deteriorados. No cumplen con los calibres mínimos recomendados por la norma NTC 2050. Se evidencian que los circuitos están mezclados, las cargas de ventiladores con iluminación y toma corrientes a la vez.

ESTADO CONDUCTORES ELECTRICOS

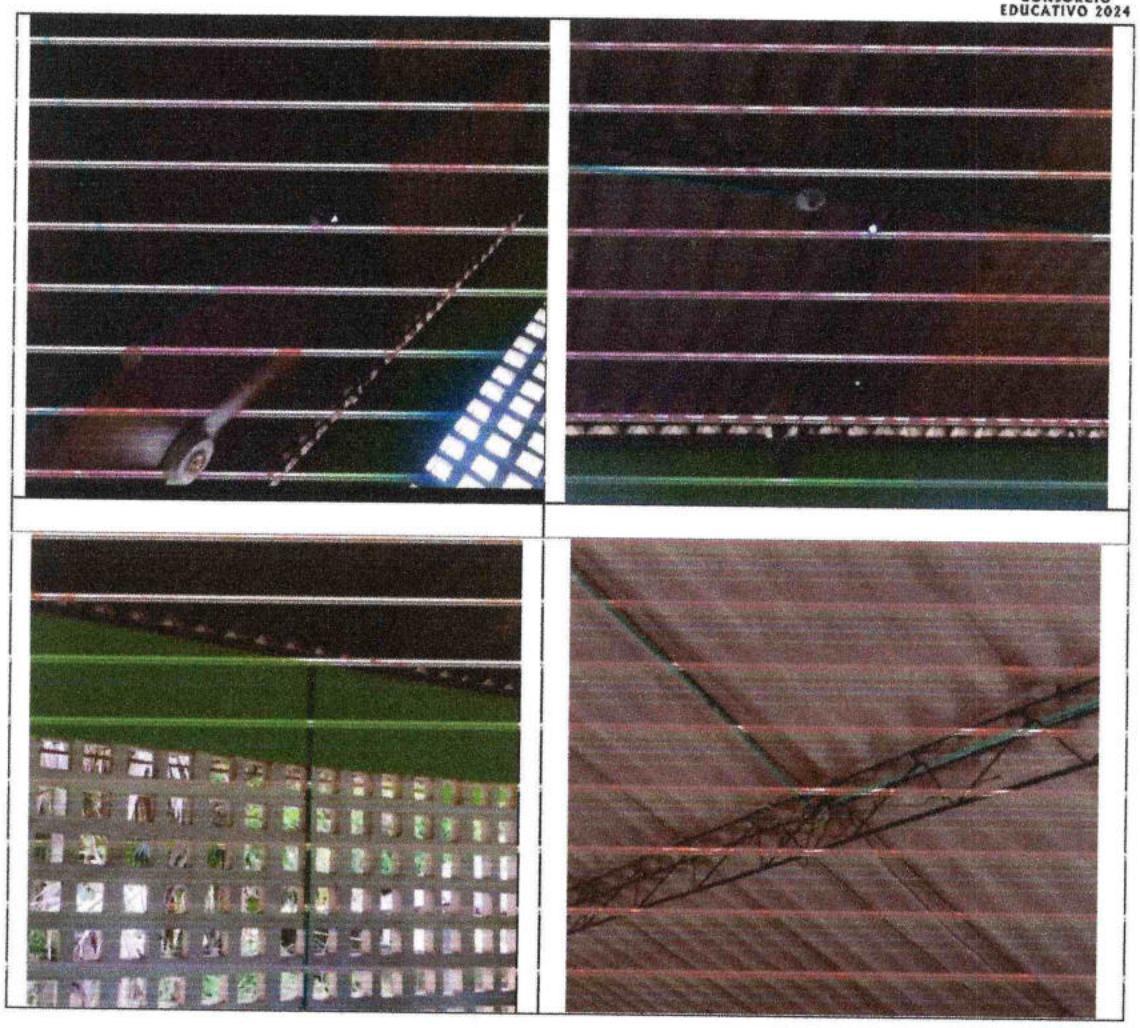
- **Tubería y ductos:** Se observa tubería en PVC expuesta, la cual no cumple la norma NTC2050. La tubería y ductos existentes en mal estado, pero se evidencia la ausencia en la mayoría de las dependencias de la institución educativa.

ESTADO DE TUBERÍA Y DUCTOS

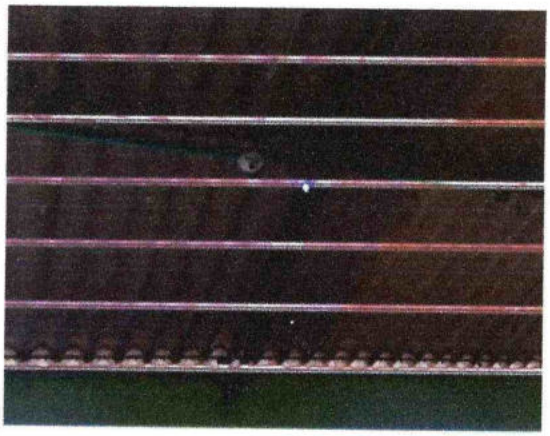
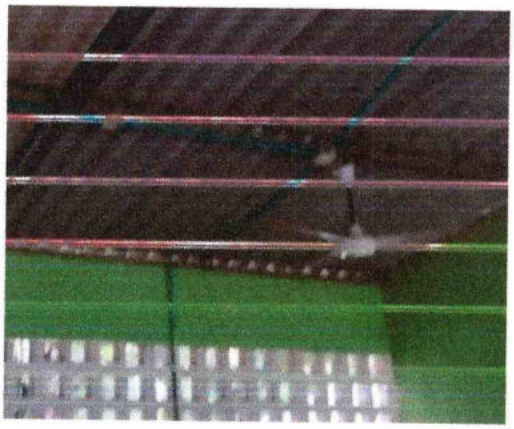
LUMINARIA PLAFÓN

- **Luminarias:** Sistemas de iluminación, anticuados con alto consumo energético, ausente en la mayoría de las dependencias y con poca eficiencia. En el siguiente registro fotográfico se evidencia el estado de las luminarias.

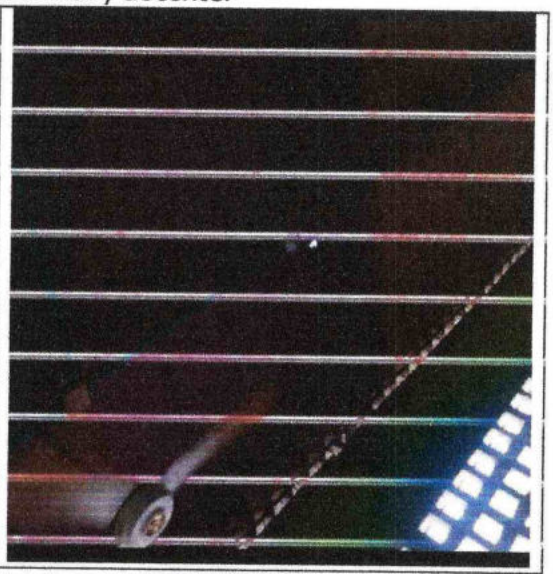
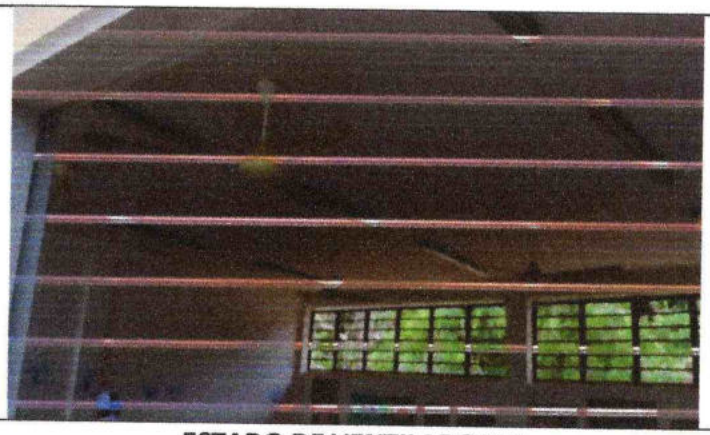
- **Ventiladores:** Ventiladores en mal estado, obsoletos y sin mantenimiento, lo que ocasiona un riego para la población estudiantil y docente.

ESTADO DE VENTILADORES

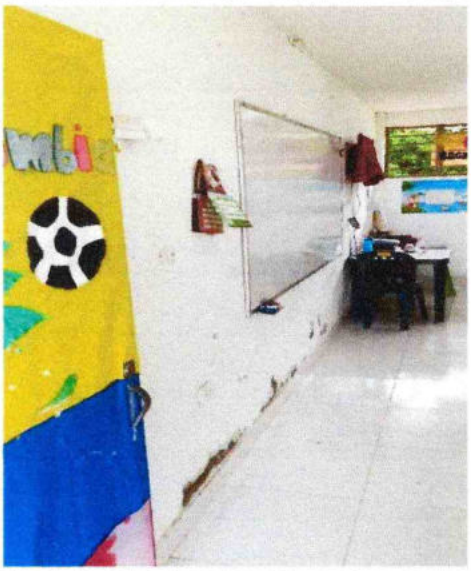
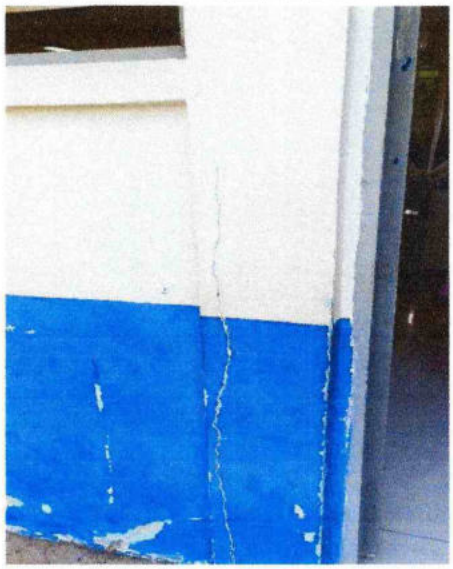
Aula escolar con presencia de humedad	**Aula escolar con daños en cielo raso por humedad**

Cerramiento inadecuado	**Aula escolar**

Batería sanitaria	**Batería sanitaria antigua**

Aula escolar con presencia de humedad	**Aula escolar con fisuras**

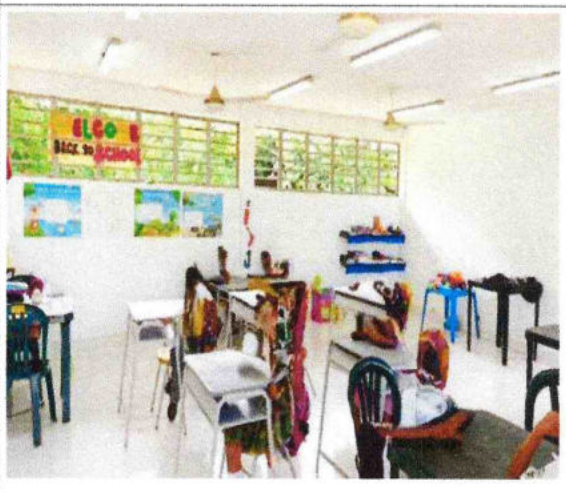
Aula escolar con daños en cielo raso por humedad

Cerramiento inadecuado

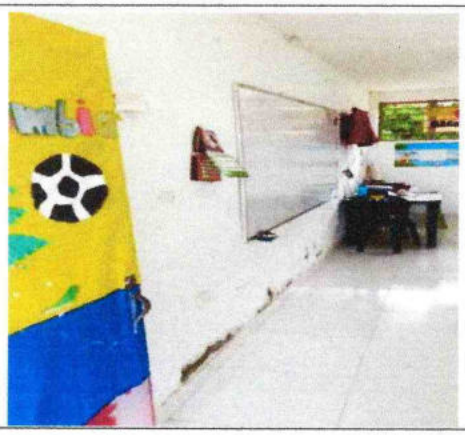
Batería sanitaria antigua

Aula escolar con presencia de humedad

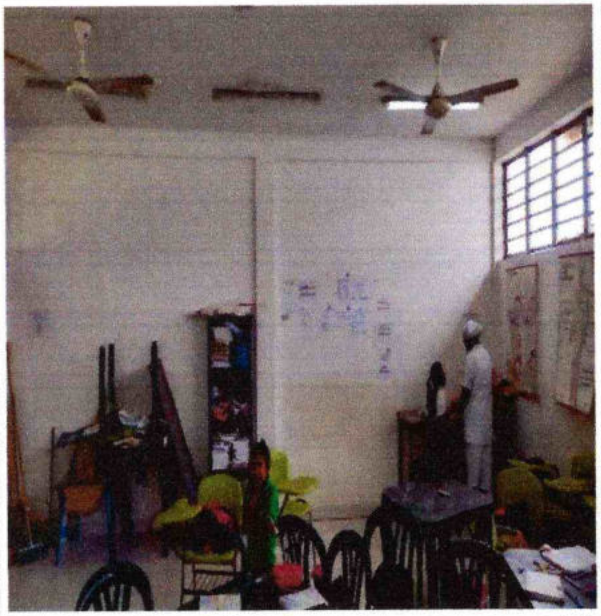
Aula escolar como almacenamiento de alimentos	**Aula con presencia de humedad**

Kiosco recreativo	**Cubierta de kiosco recreativo**

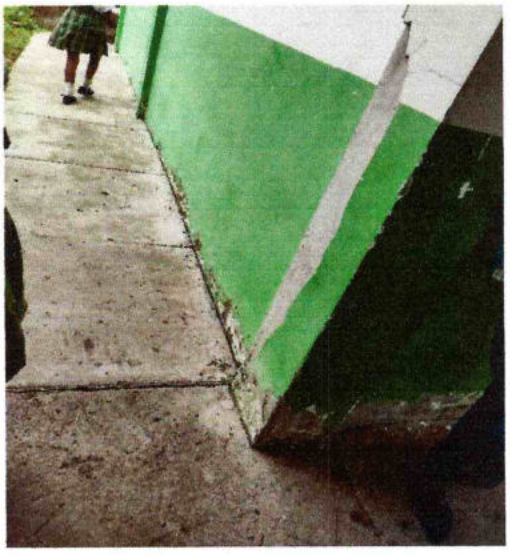
Batería sanitaria	**Sanitario para estudiantes**

Orinal corrido	**Estructuras con daños en su infraestructura**

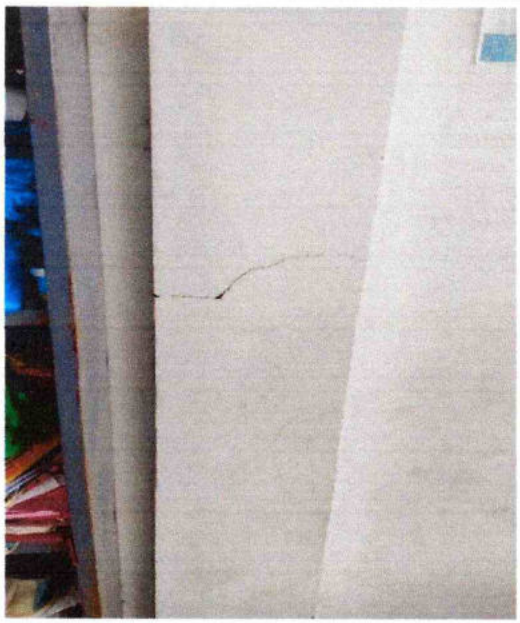
Refrigerador dentro del aula escolar	**Cielo raso con humedad**

Aula con fisuras en las paredes	**Tanque de almacenamiento de agua**

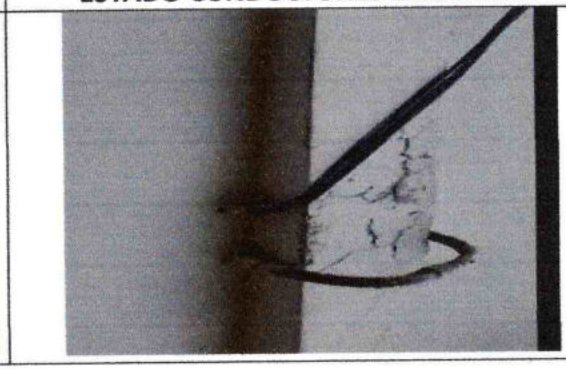
ESTADO CONDUCTORES ELECTRICOS

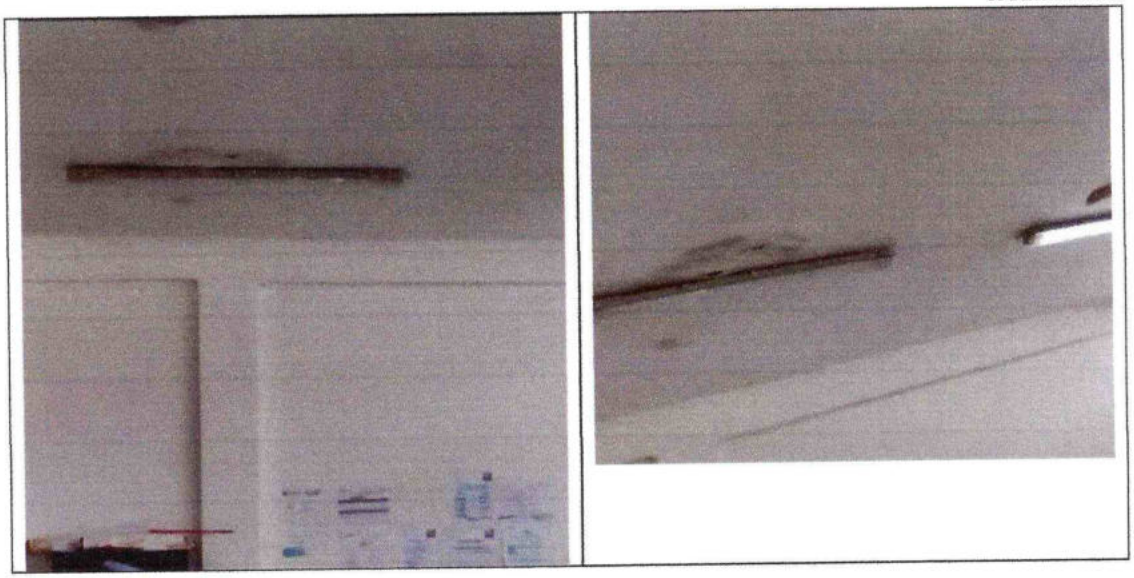
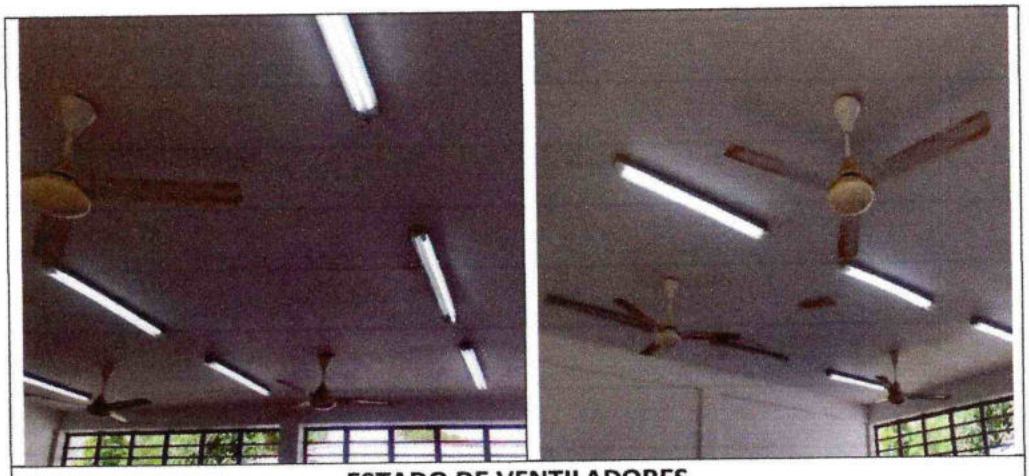
LUMINARIA TUBULARES	**LUMINARIA TUBULARES**

- **Luminarias:** Sistemas de iluminación, anticuados con alto consumo energético, ausente en la mayoría de las dependencias y con poca eficiencia. En el siguiente registro fotográfico se evidencia el estado de las luminarias.
