CONTINUACIÓN INFORMES DIAGNÓSTICOS

DESCRIPCIÓN DE LA INFRAESTRUCTURA EDUCATIVA

CONSORCIO EDUCATIVO 2024	INFORME DIAGNÓSTICO DE ALCANCE Y DEFINICIÓN DE OBRAS Contrato LP-SIM-026-2024, objeto: ESTUDIOS, DISEÑOS, CONSTRUCCIÓN Y MANTENIMIENTO DE INFRAESTRUCTURA FÍSICA EN INSTITUCIONES EDUCATIVAS DEL MUNICIPIO DE MONTERÍA.	Alcaldía de MONTERÍA

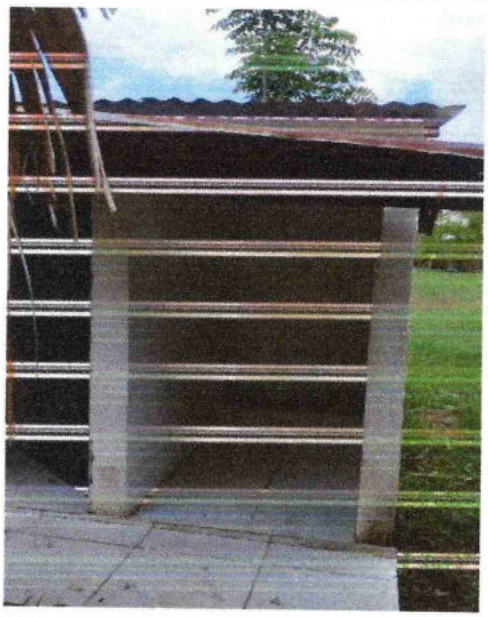
Cocina con daños grietas en la infraestructura

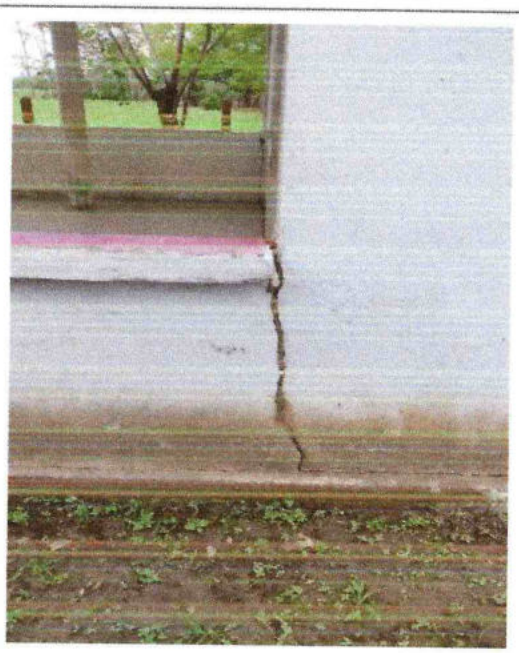
Estructura de cocina con daños

Circulaciones con daños

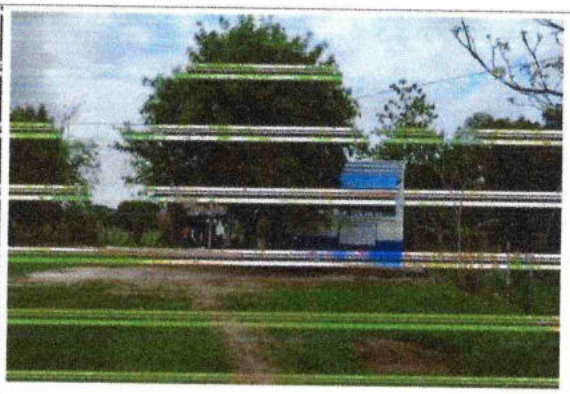
Fachada – Cerramiento inadecuado

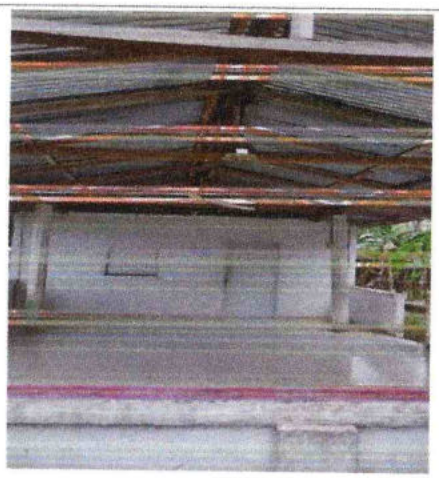
Kiosco adaptado como aula escolar

Único sanitario a falta de mantenimiento

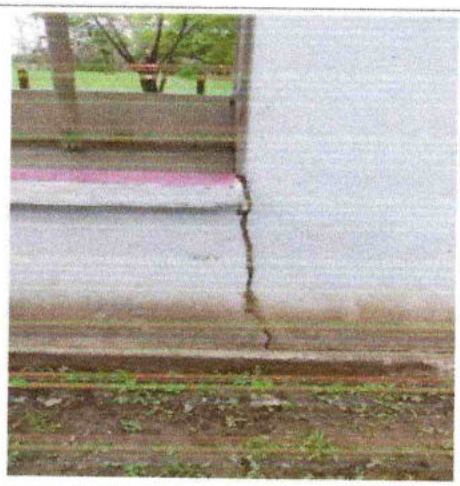
Estructura de cocina con daños

Circulaciones con daños

Aula con presencia de humedad en paredes

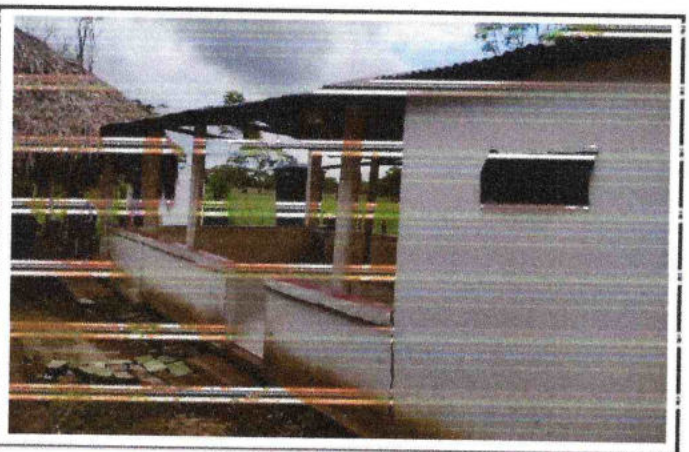
Imagen 8-Cocina con daños en su infraestructura

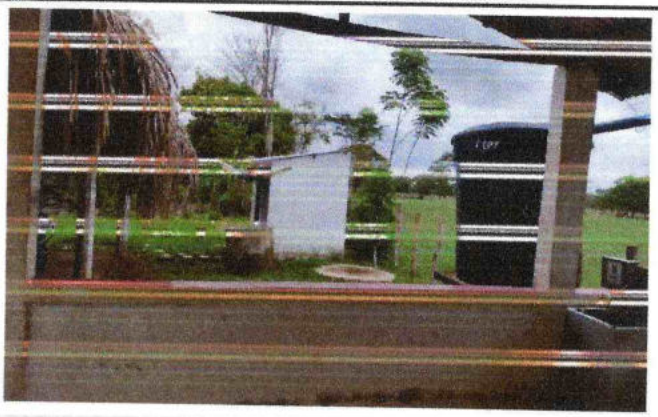
Imagen 10-Batería sanitaria

Imagen 11-Cocina con daños grietas en la infraestructura

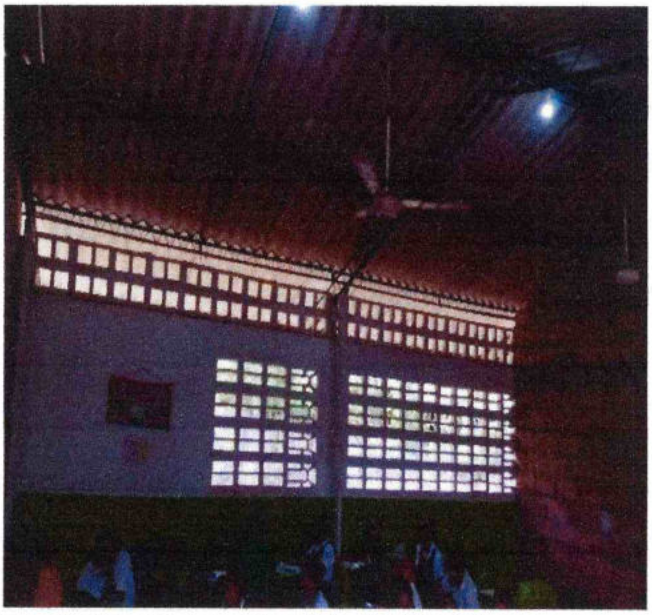
Aula con humedad

Áreas de circulación sin rutas optimas

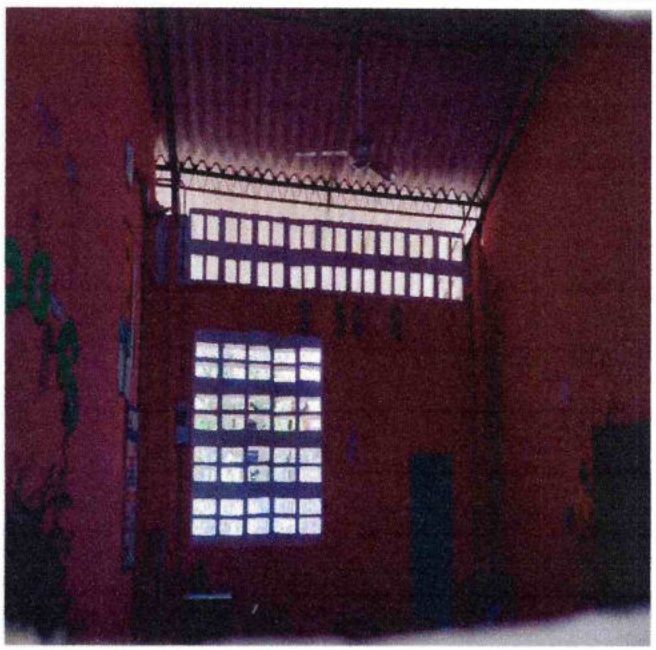
Cubierta con daños

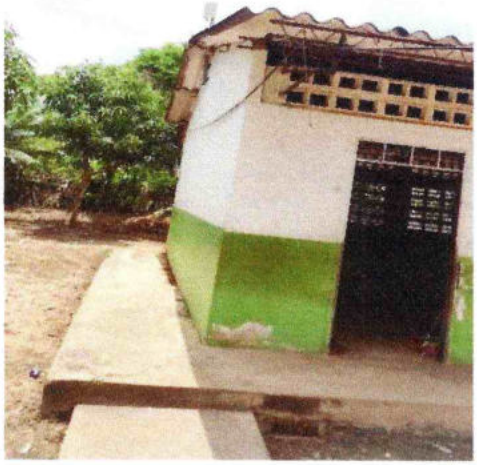
Red eléctrica expuesta	**Red eléctrica expuesta**

Batería sanitaria con problemas en red hidrosanitaria	**Red eléctrica expuesta**

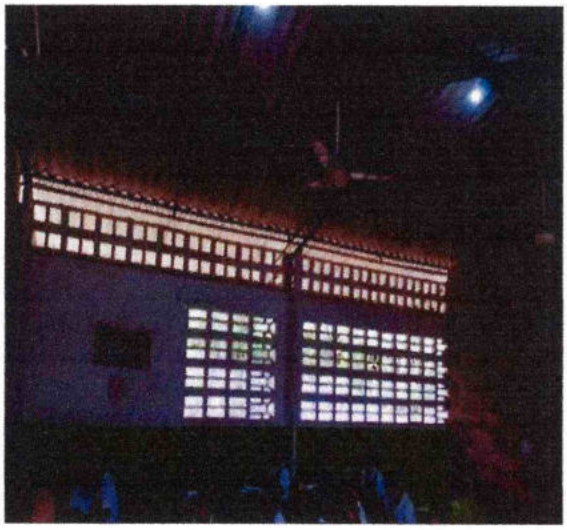
Áreas de circulación sin rutas optimas

Cubierta con daños

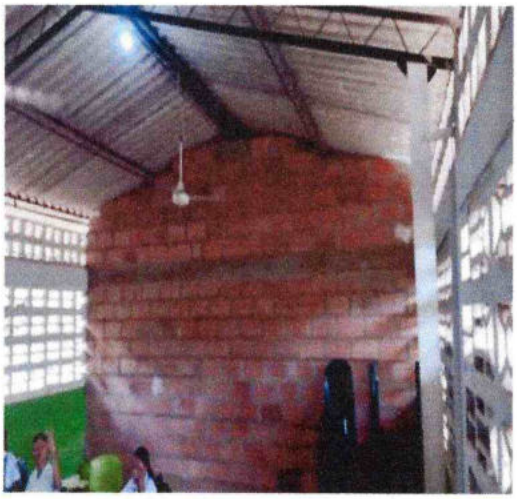
Aula con división improvisada

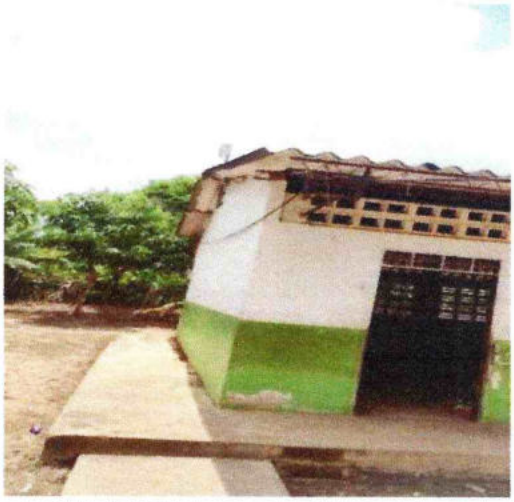
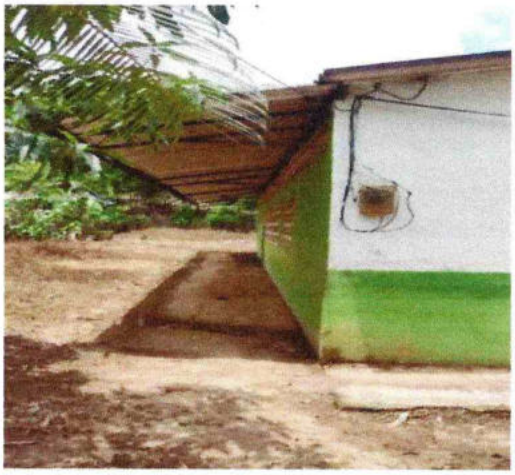
Cielo raso con muestra de humedad

Red electrica expuesta	Red electrica expuesta

Batería sanitaria con problemas en red hidrosanitaria	Red electrica expuesta

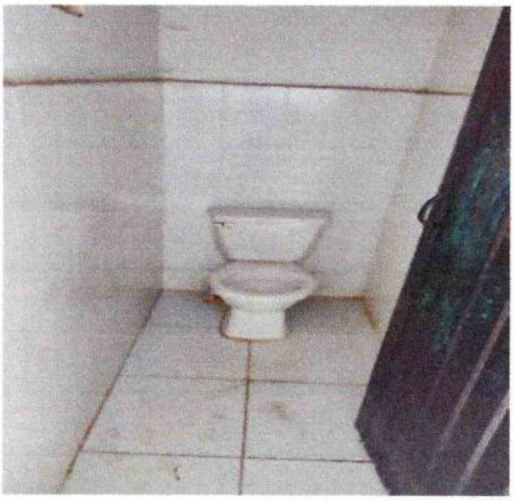
Sanitario funcional	**Sanitario fuera de funcionamiento**

Orinal corrido para niños	**Sanitario funcional para todo el plantel**

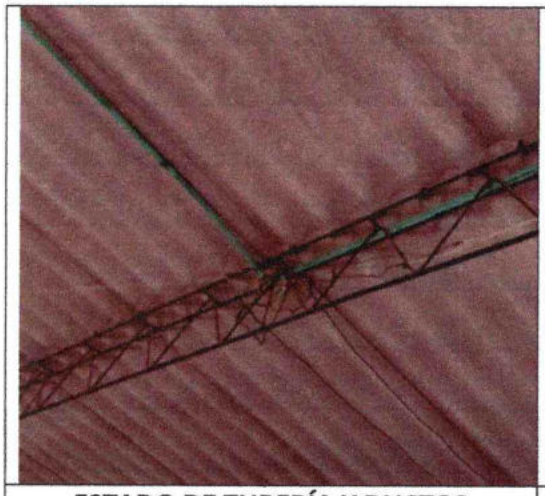
- **Tubería y ductos:** Se observa tubería en PVC expuesta, la cual no cumple la norma NTC2050. La tubería y ductos existentes en mal estado, pero se evidencia la ausencia en la mayoría de las dependencias de la institución educativa.

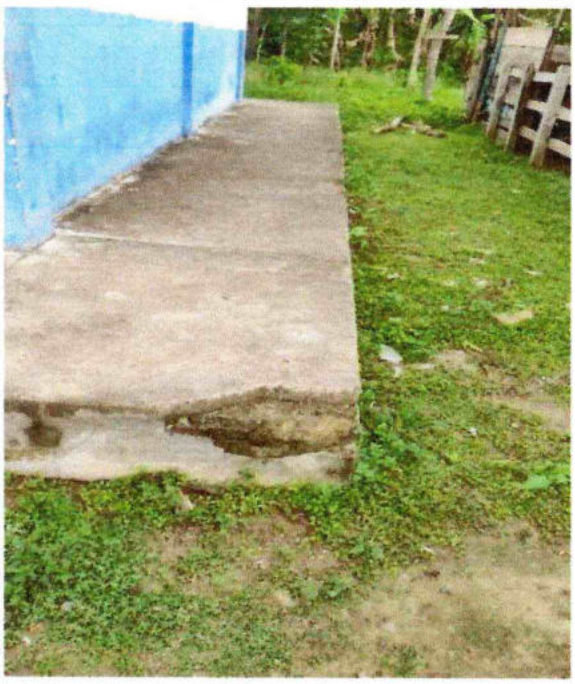
Aula en mal estado con fisura en paredes

Andenes en mal estado

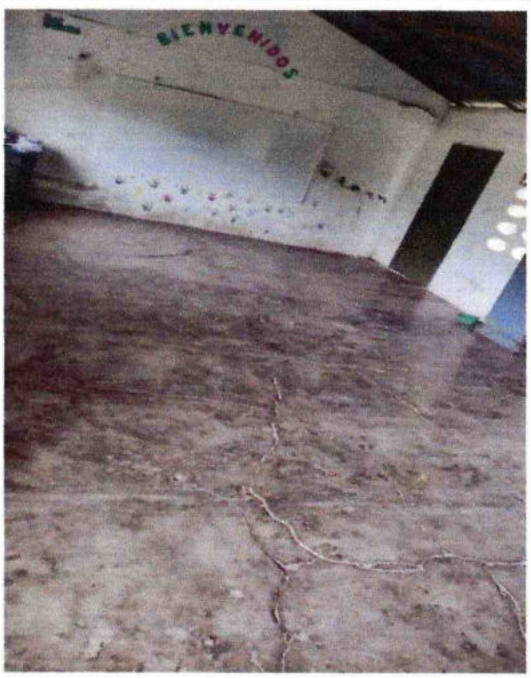
Piso de aula escolar en mal estado

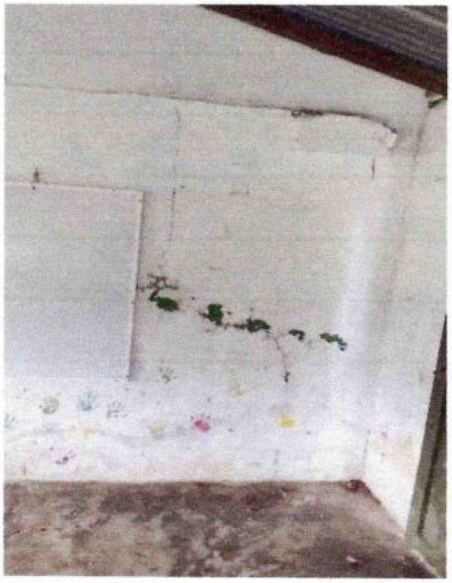
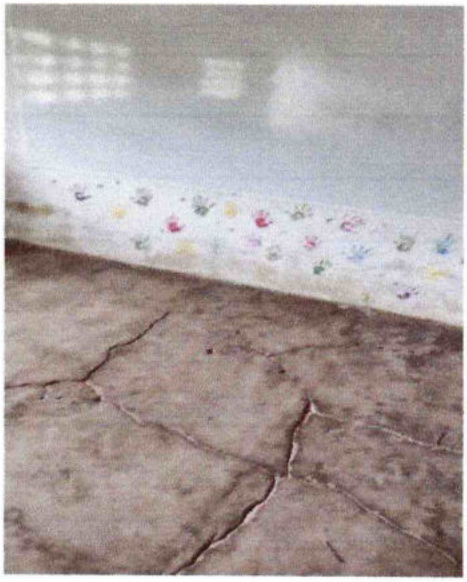
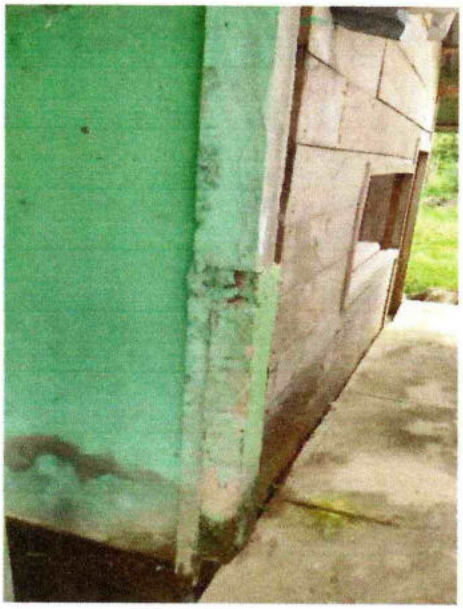
Aula escolar con fisuras	**Pisos de aula escolar en mal estado**

Red electrica expuesta	**Estructura de kiosco don daños**

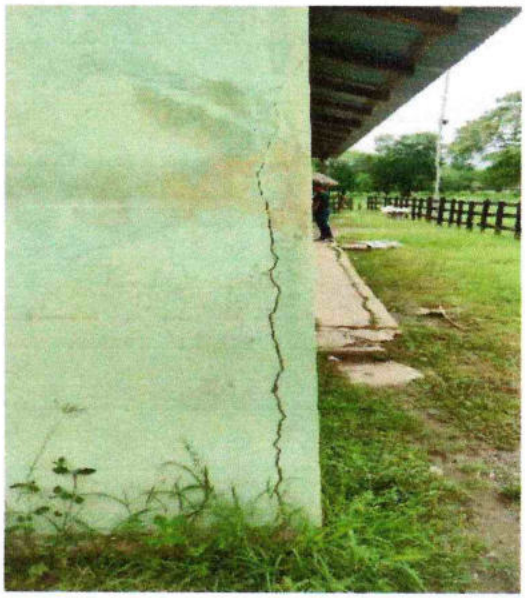
Estructura de aula con fisura

Puerta y anden de aula en mal estado

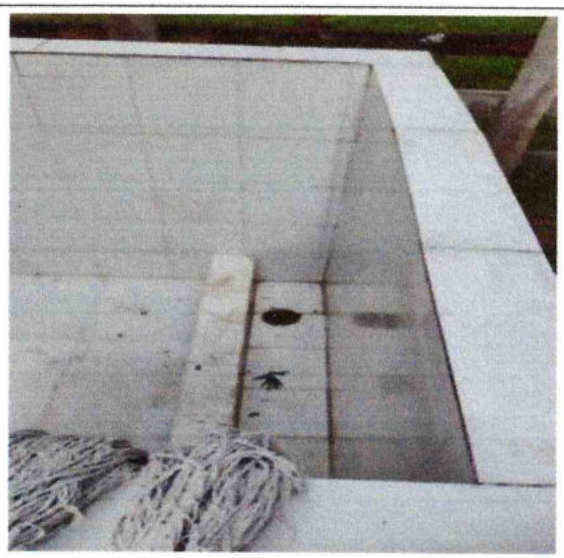
Única unidad sanitaria

Orinal para niños

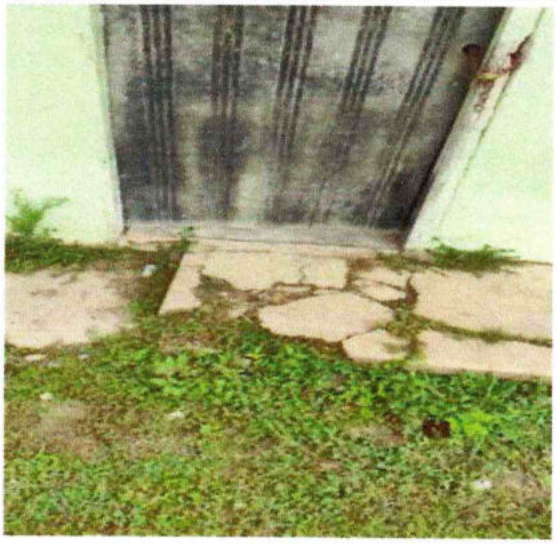
Estructura de aula con fisura

Puerta y anden de aula en mal estado

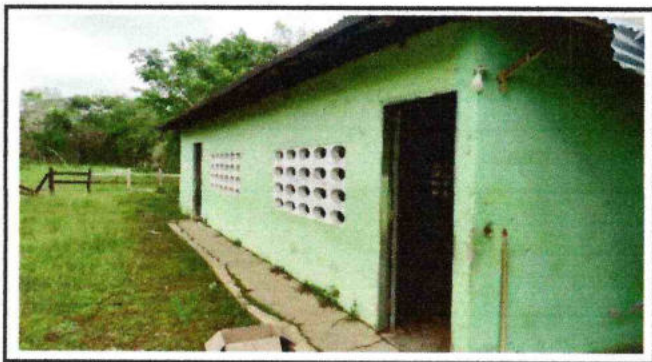
Imagen 3-Aula en material en malas condiciones

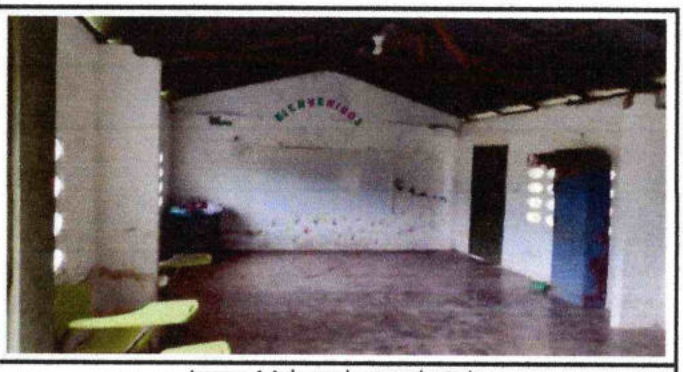
Imagen 4-Aula escolar en mal estado

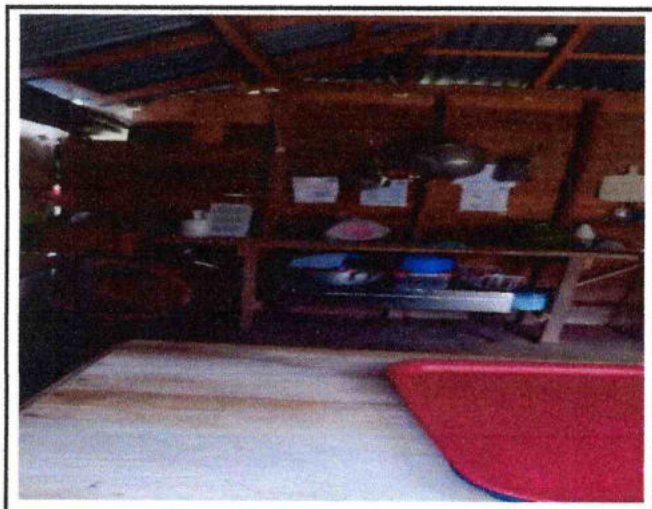
Imagen 11-Cocina adaptada

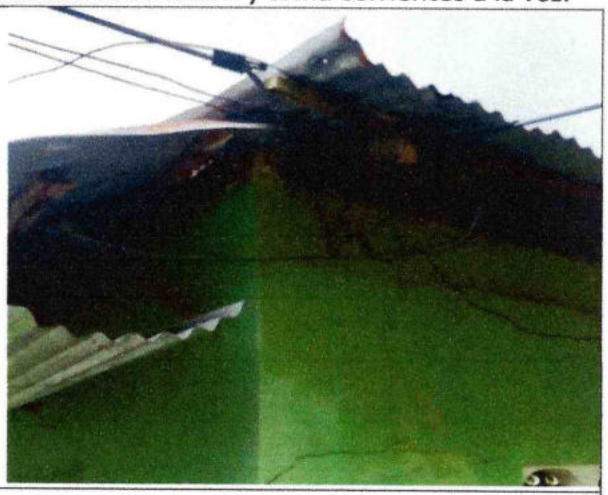
ESTADO CONDUCTORES ELECTRICOS

- **Conductores eléctricos:** Se observan empalmes por dentro de las tuberías y algunos cables con aislamientos deteriorados. No cumplen con los calibres mínimos recomendados por la norma NTC 2050. Se evidencian que los circuitos están mezclados, las cargas de ventiladores con iluminación y toma corrientes a la vez.

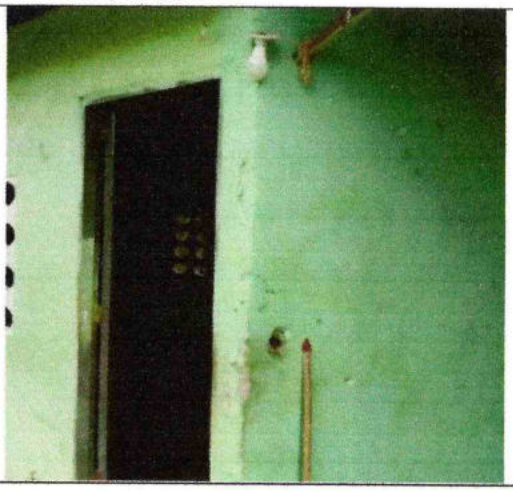
ESTADO DE TUBERÍA Y DUCTOS

- **Tubería y ductos:** Se observa tubería en PVC expuesta, la cual no cumple la norma NTC2050. La tubería y ductos existentes en mal estado, pero se evidencia la ausencia en la mayoría de las dependencias de la institución educativa.
