CONTINUACIÓN INFORMES DIAGNÓSTICOS

228. IE RAFAEL NÚÑEZ ESC RURAL MIXTA LOS CEDROS

INFORME DIAGNÓSTICO

CONSORCIO EDUCATIVO 2024	INFORME DIAGNÓSTICO DE ALCANCE Y DEFINICIÓN DE OBRAS Contrato LP-SIM-026-2024, objeto: ESTUDIOS, DISEÑOS, CONSTRUCCION Y MANTENIMIENTO DE INFRAESTRUCTURA FISICA EN INSTITUCIONES EDUCATIVAS DEL MUNICIPIO DE MONTERÍA.	Alcaldía de MONTERÍA

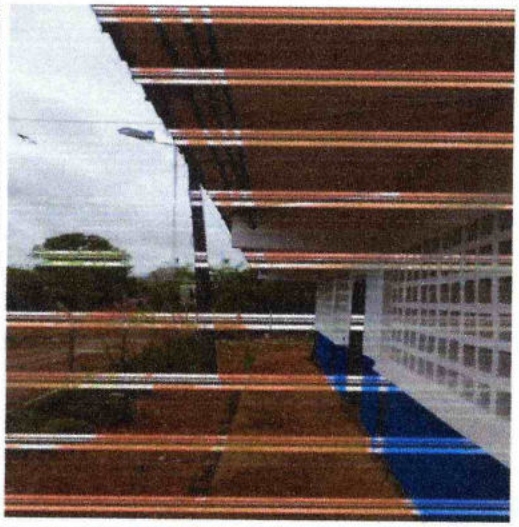
Estado zona de acceso

Zonas de circulación

Estado zona de circulación y cerramiento perimetral

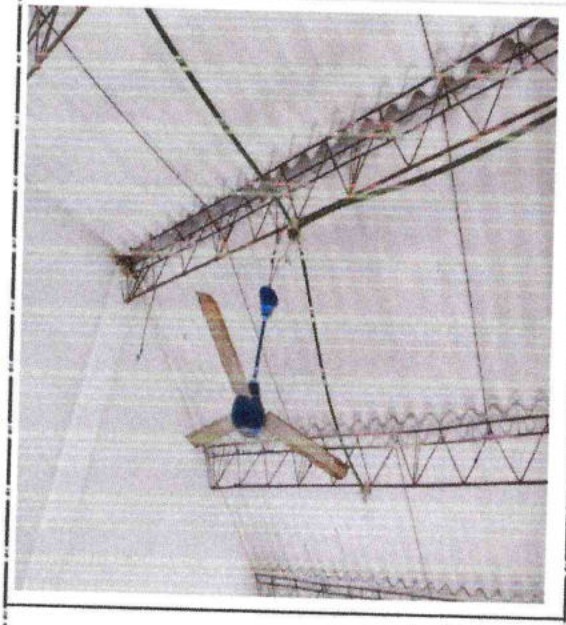
Estado de redes eléctricas

Estado de estructura de cubierta

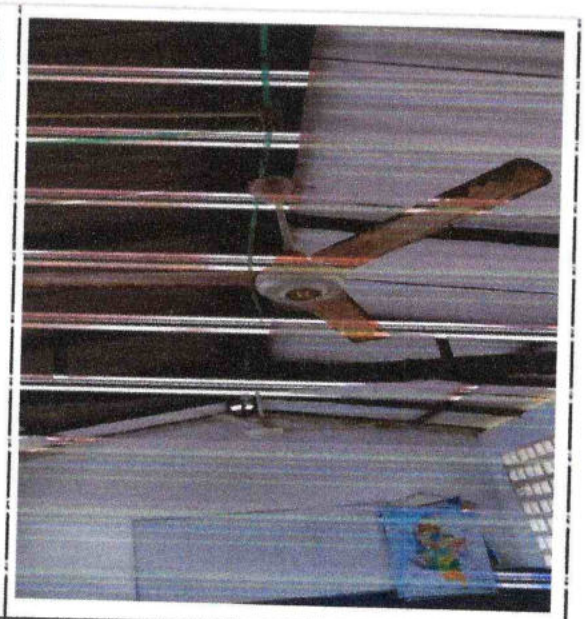
Estado de redes eléctricas

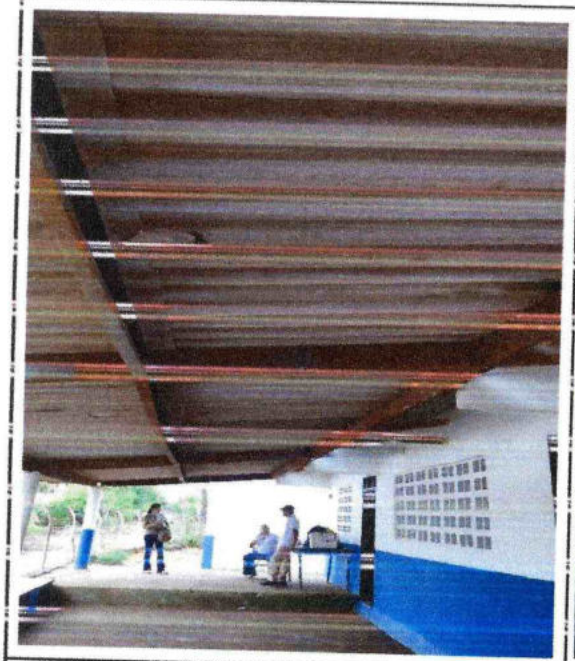
Así mismo, dentro de la inspección de la estructura de soporte, se encuentran elementos con alto grado de corrosión, desprendimientos o en algunos puntos específicos se verifica reempiazos parciales por soportes en madera generando una estructura insegura para la comunidad estudiantil y demás personal recurrente y perteneciente a la institución.

Estado de estructura de cubierta

1. Mantenimiento correctivo de cubiertas: Sustituir las tejas deterioradas con perforaciones o grietas, asegurar la impermeabilización para evitar filtraciones de agua y así mismo realizar mantenimiento general de la estructura de soporte en estado de corrosión o cambio parcial en puntos con desgaste o desprendimientos completos o en su defecto con estructura inadecuada, siguiendo los lineamientos de la Norma NSR-10 y NTC 6705 en cuanto a mantenimiento, diseño y construcción de cubiertas en edificaciones.

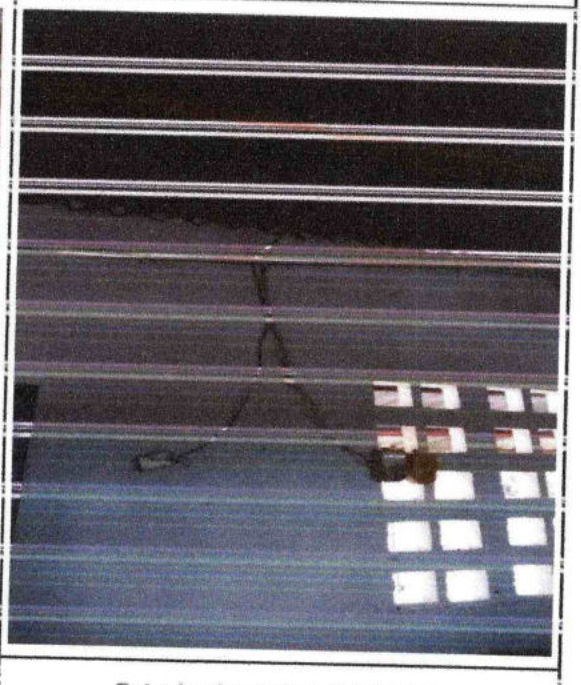
Dentro de la inspección realizada en la visita, se evidencia cables deteriorados y expuesto a intemperie e inadecuada distribución de conexiones eléctricas, los cuales generan inestabilidad en la potencia, cortocircuitos y daños en equipos eléctricos, lo cual representa un riesgo de seguridad para estudiantes y profesores.

Estado de redes eléctricas

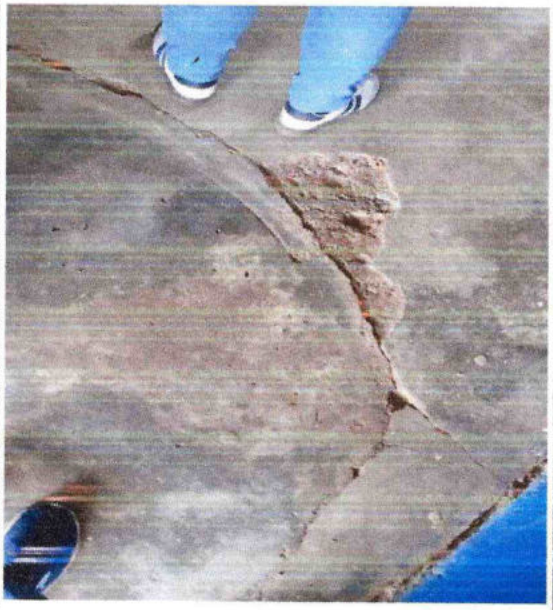
Estado de área de circulación

Estado de pisos

4. Mantenimiento correctivo de circulaciones: se llevará a cabo la rehabilitación de las áreas de circulación mediante el reemplazo de los pisos deteriorados, garantizando su funcionalidad y seguridad. Este proceso se llevará a cabo de acuerdo con los lineamientos de la NTC 4595. La intervención mejorará tanto la estética como la seguridad de los espacios, facilitando un tránsito fluido y seguro para estudiantes y docentes.

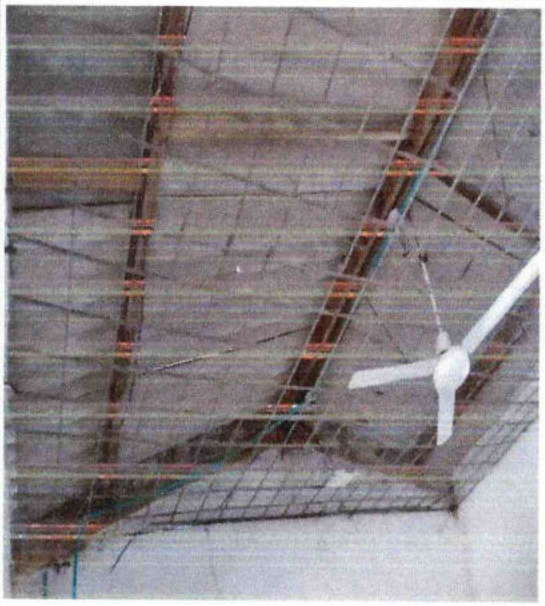
Estado de estructura de cubierta

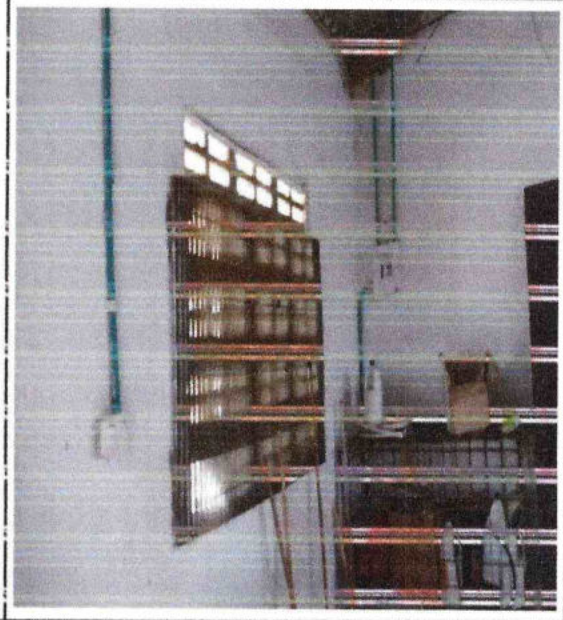
Estado de redes eléctricas

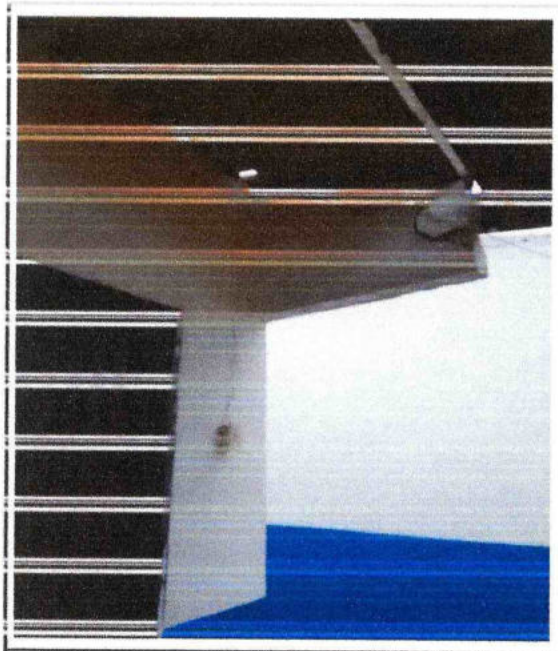
Durante la visita técnica de diagnóstico, se observa que el estado de las cubiertas de aulas, patio salón y baterías sanitarias de la sede tiene perforaciones y desprendimientos, permitiendo filtraciones de agua que causan humedad y deterioro en los acabados internos de las estructuras.

estado de cubiertas

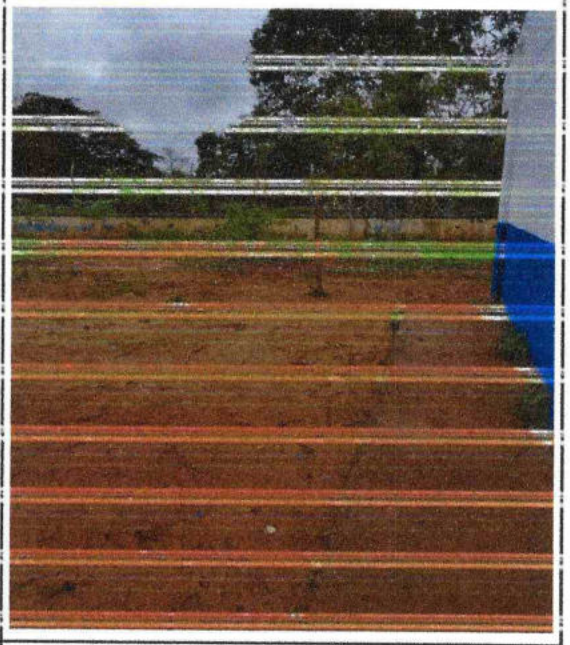
Las circulaciones internas de la institución educativa presentan un deterioro significativo, evidenciado en la pérdida de la integridad de los pavimentos, desniveles en el terreno grietas y fracturas en las superficies de los pasillos y accesos dificultando el tránsito

estado de zona de circulación

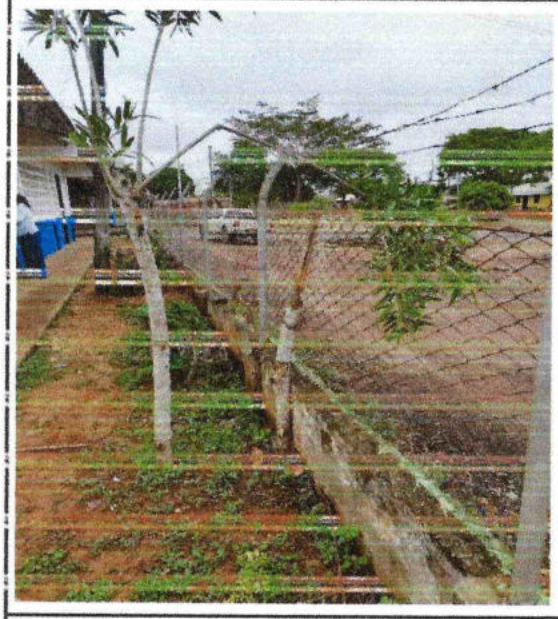
El cerramiento perimetral de la institución presenta signos evidentes de deterioro, lo cual compromete la seguridad y la integridad del entorno educativo. El cerramiento perimetral actual consta de una estructura combinada entre muro y malla eslabonada, presentando actualmente alto grado de deterioro, grietas, desprendimientos parciales, exposición de acero de malla y corrosión en general, lo que aumenta la vulnerabilidad de la institución ante factores climáticos adversos y posibles accesos no autorizados.

estado de cerramiento perimetral

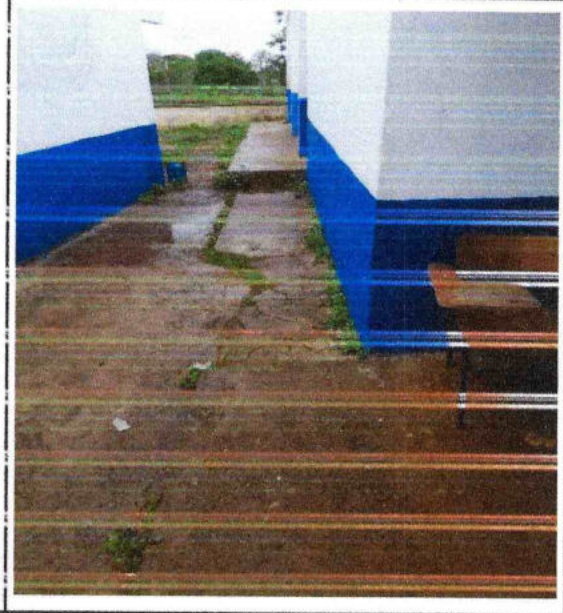
estado de área de circulación

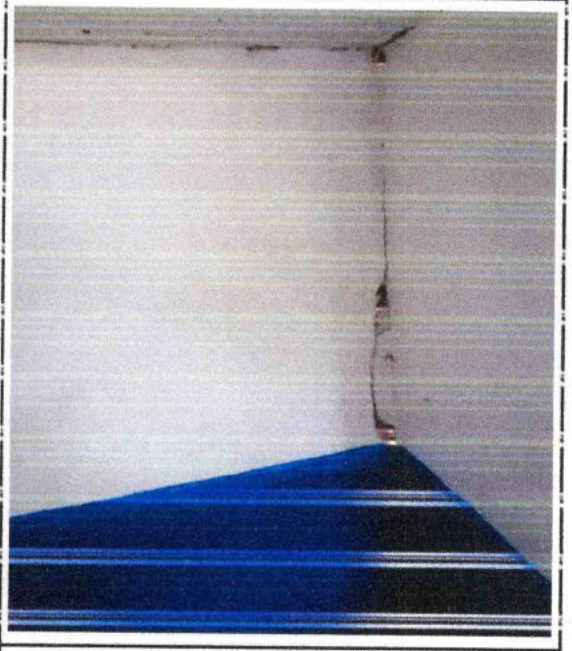
Estado de área de circulación y cerramiento perimetral	**Estado de pisos**

Estado de aula	Estado de muros

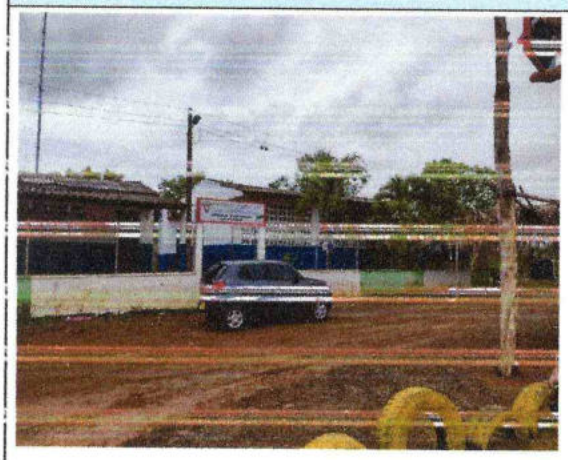
estado zona de acceso

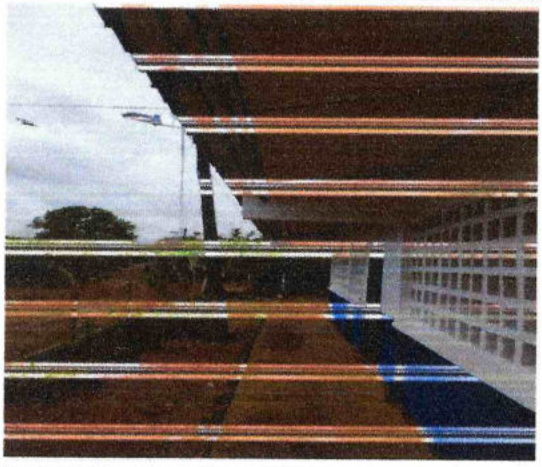
zonas de circulacion

estado zona de circulacion y cerramiento perimetral

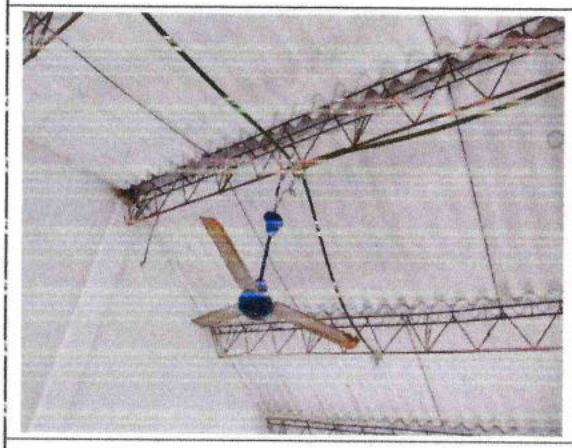
estado de redes electricas

estado de estructura de cubierta

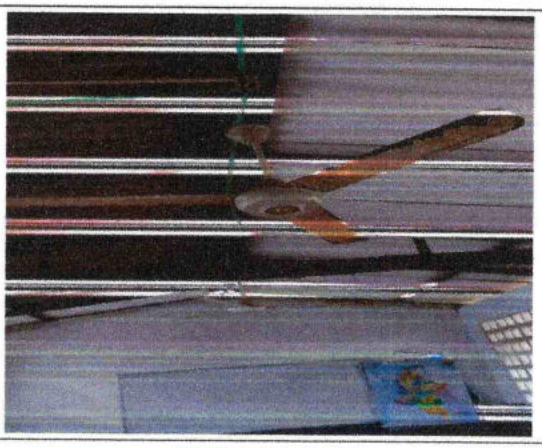
estado de redes electricas

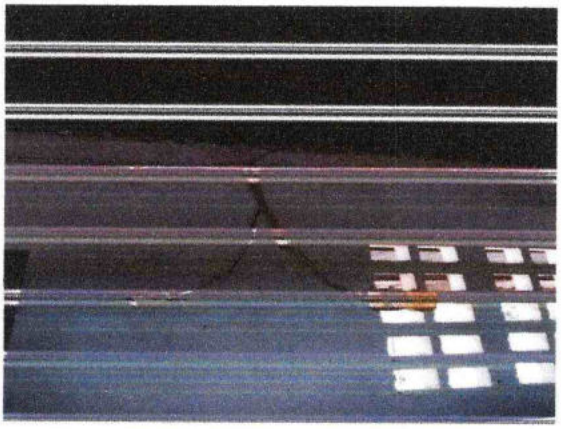
estado de estructura de cubierta

estado de redes electricas

estado de area de circulacion

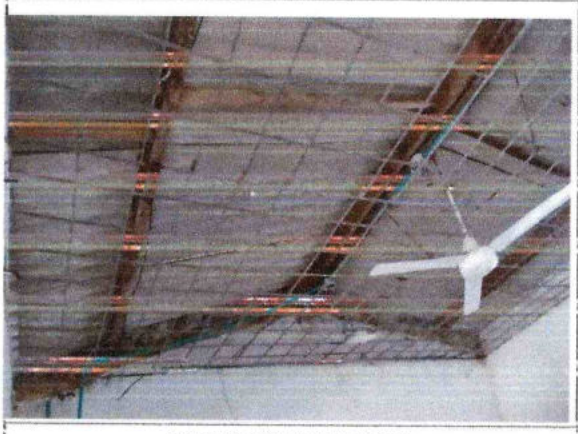
estado de pisos

estado de estructura de cubierta

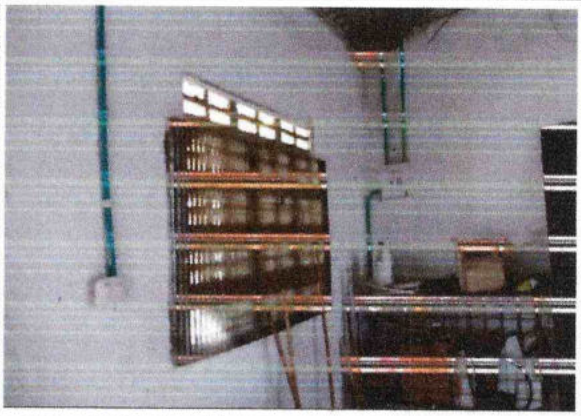
estado de redes electricas

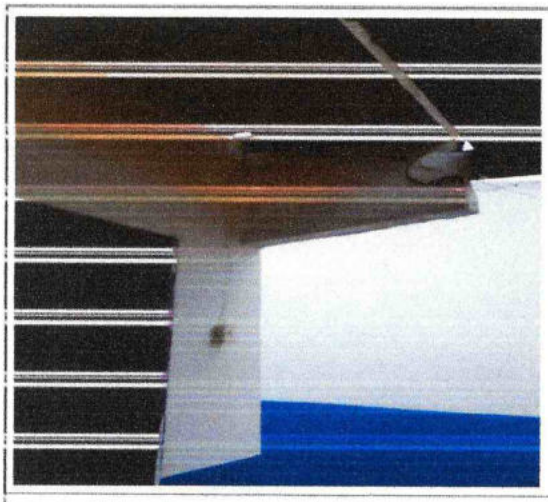
estado de cubiertas

estado de zona de circulacion

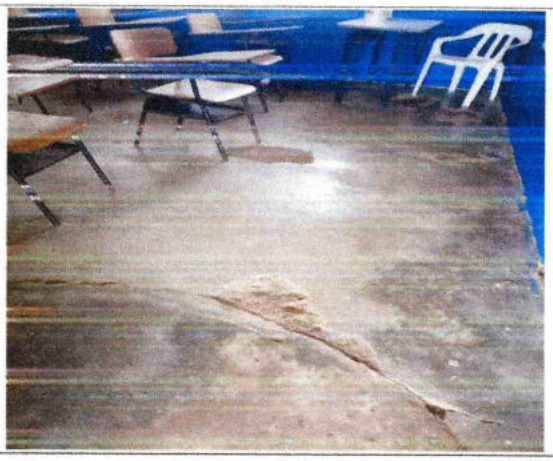
estado de cerramiento perimetral

estado de area de circulacion

estado de area de circulacion y cerramiento perimetral

estado de pisos

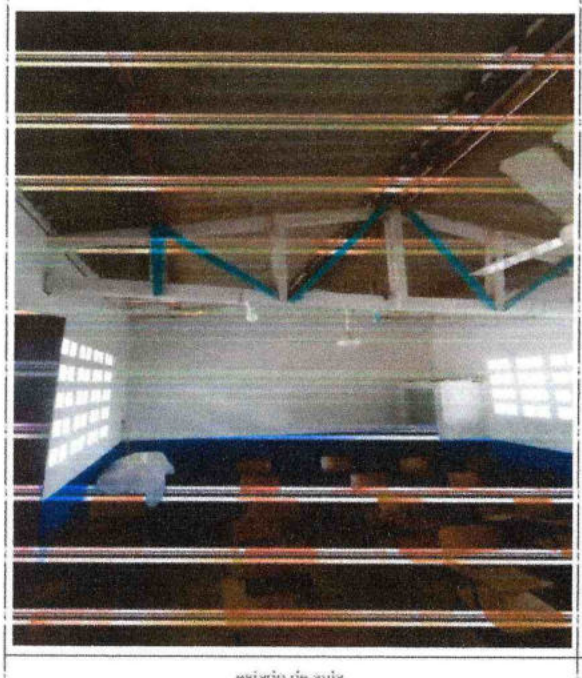
estado de aula

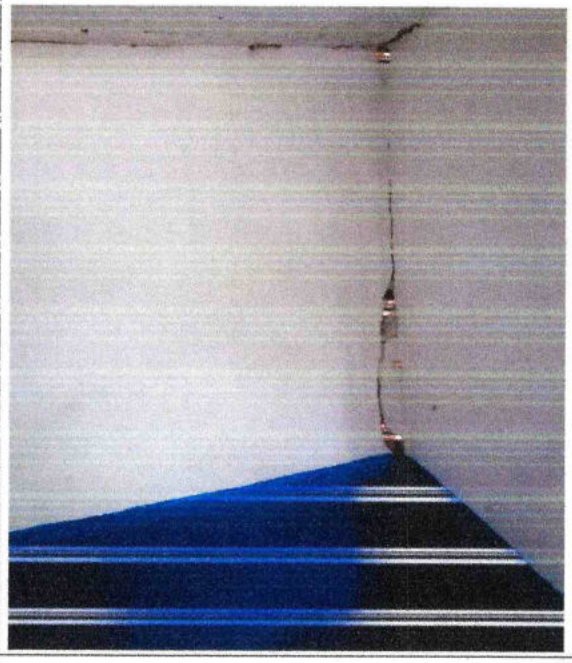
estado de muros

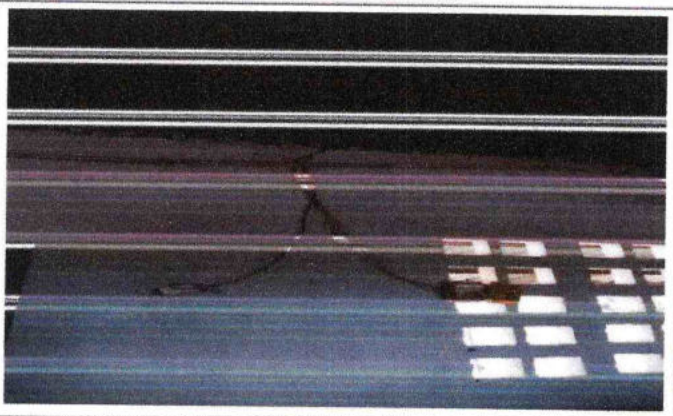
Imagen 8-Estado de redes eléctricas

Imagen 9-Estado de área de circulación

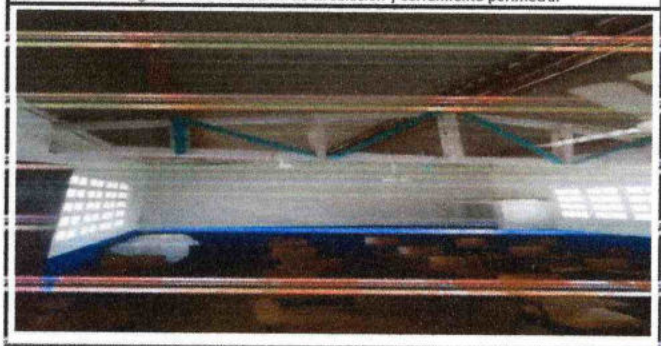
Imagen 19-Estado de aula

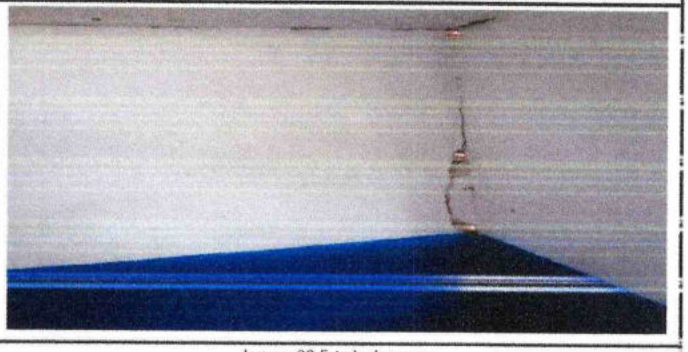
Imagen 20-Estado de muros

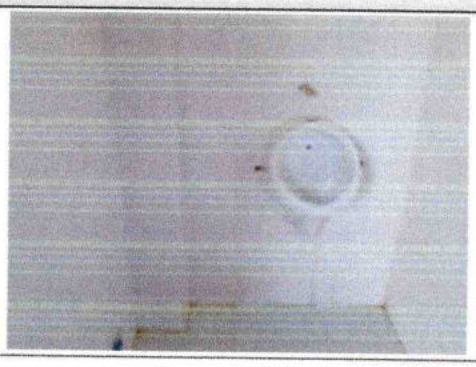
lavamanos en buenas condiciones

orinales con falta de accesorios hidráulicos

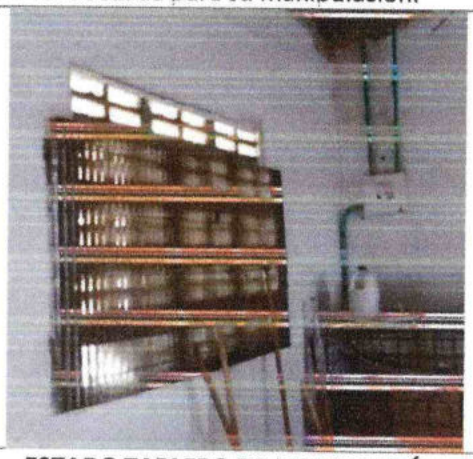
ESTADO TABLERO DE DISTRIBUCIÓN

- **Tableros de distribucion:** Se encontró tablero de distribución o caja de circuitos con riesgo de sobrecarga y conexiones deficientes, cables y tubería expuestas, con los sistemas de protección principal en mal estado (breakers tipo totalizador), algunas protecciones de las luminarias fuera de servicio, como también algunos

circuitos de alimentación presentan cortocircuito y deben ser reemplazados; así mismo, en posición inadecuada para su manipulación.

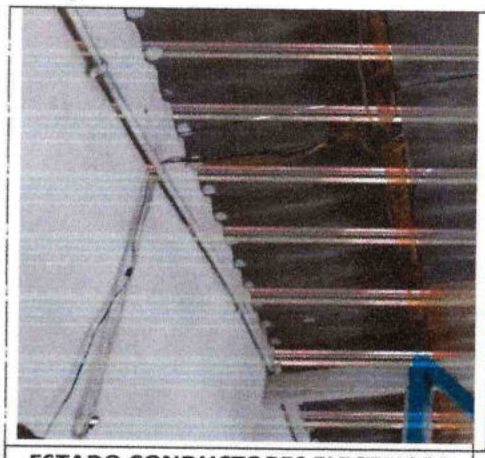
ESTADO CONDUCTORES ELECTRICOS

- **Conductores eléctricos:** Se observan empalmes por dentro de las tuberías y algunos cables con aislamientos deteriorados. No cumplen con los calibres mínimos recomendados por la norma NTC 2050. Se evidencian que los circuitos están mezclados, las cargas de ventiladores con iluminación y toma corrientes a la vez.

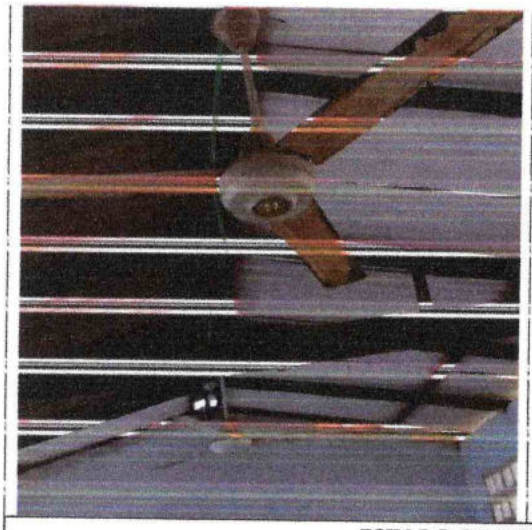
ESTADO DE VENTILADORES

- **Ventiladores:** Ventiladores en mal estado, obsoletos y sin mantenimiento, lo que ocasiona un riego para la población estudiantil y docente.

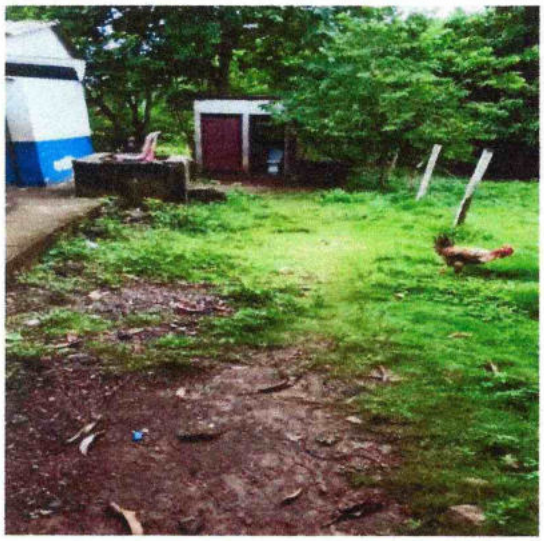
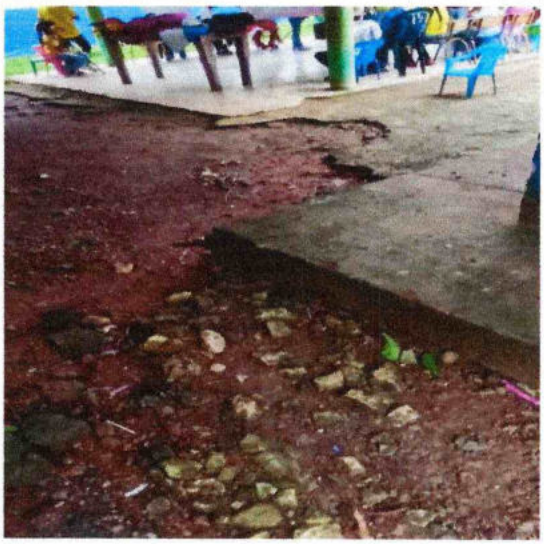
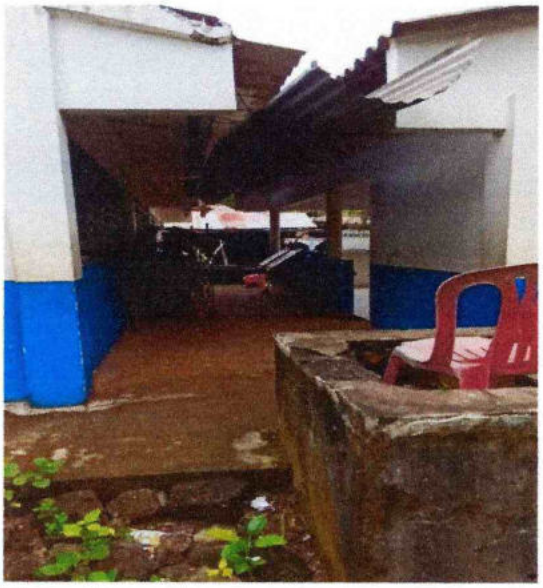
Estado de cerramiento perimetral	**Estado de zona de circulación y área libre**

Estado de área de circulación, tanque de almacenamiento de agua.	**Estado de almacenamiento de agua.**

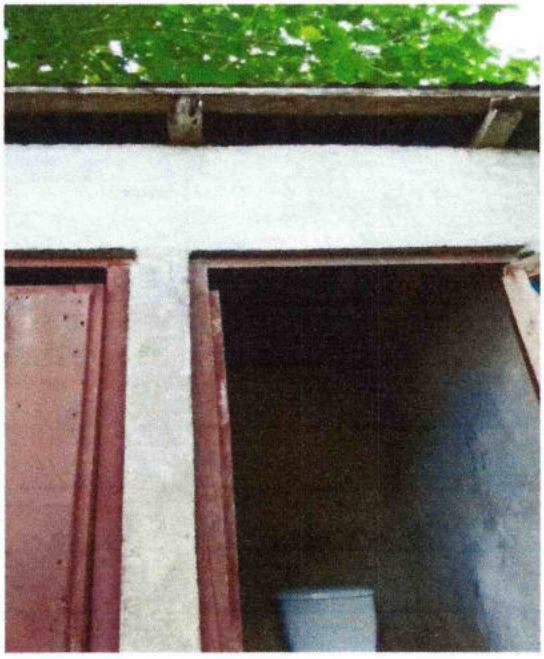
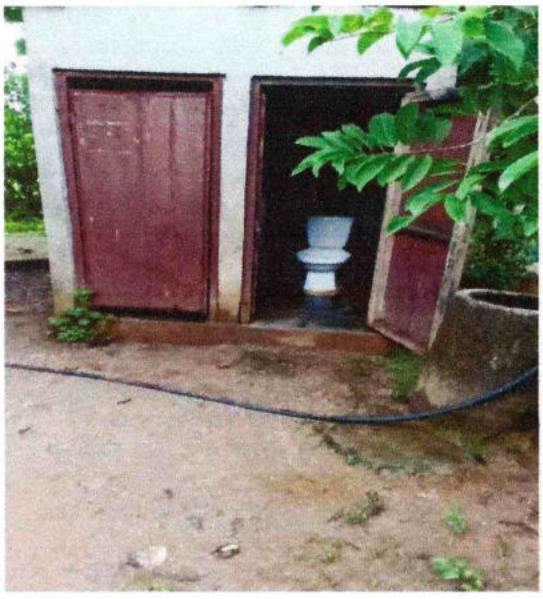
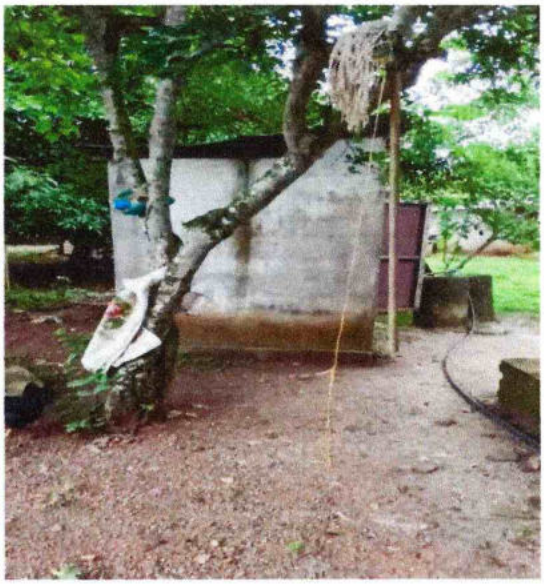
Estado de cerramiento perimetral	**Estado de baterías sanitarias**

Estado de baterías sanitarias	**Estado de batería sanitaria**

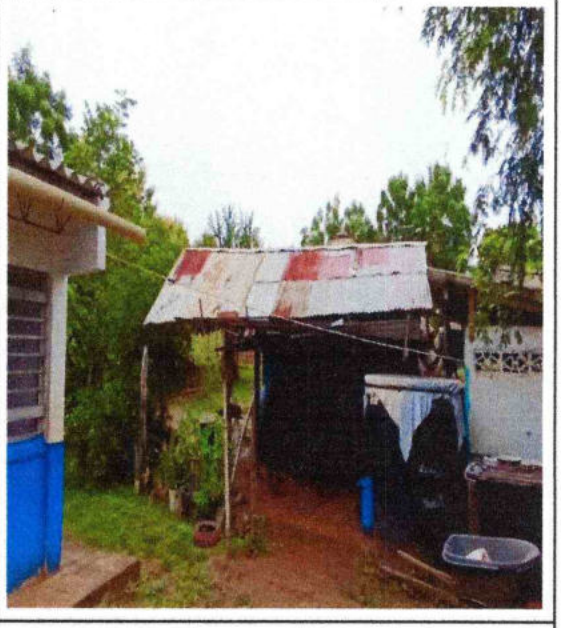
Zonas de circulación y área libre

Zona de circulación y área libre

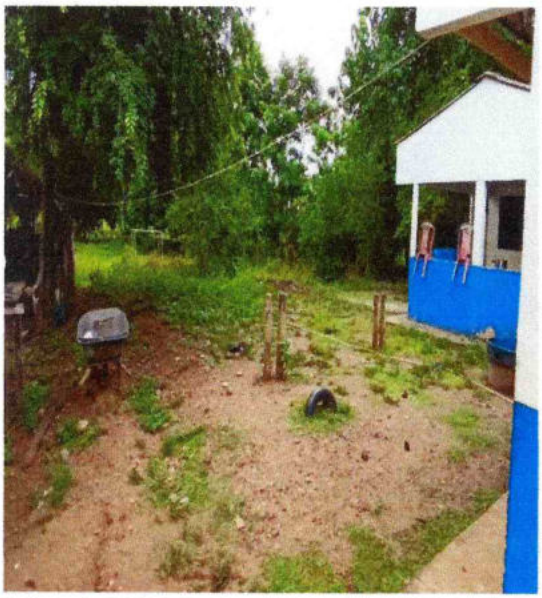
Estado de zona de circulación

Estado zona libre

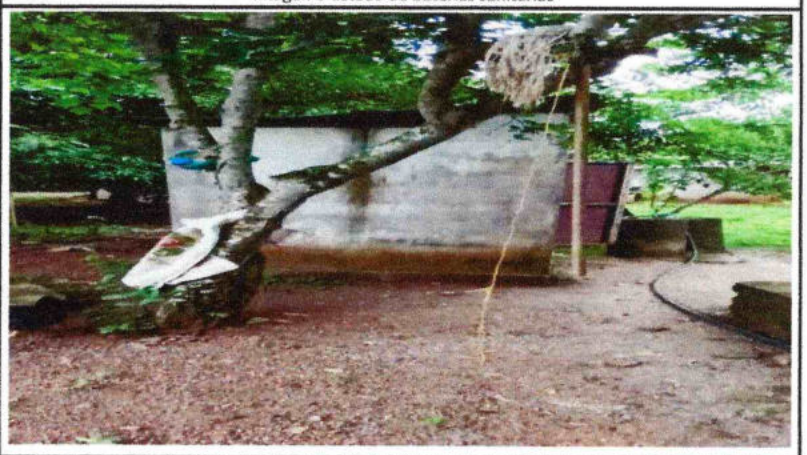
Imagen 8-Estado de batería sanitaria

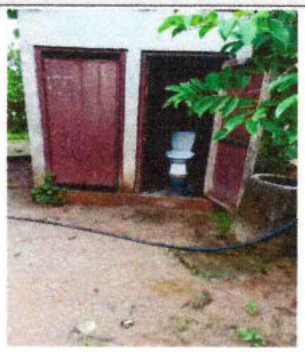
tanque de almacenamiento en material plastico

baños con divicion sin señalizacion

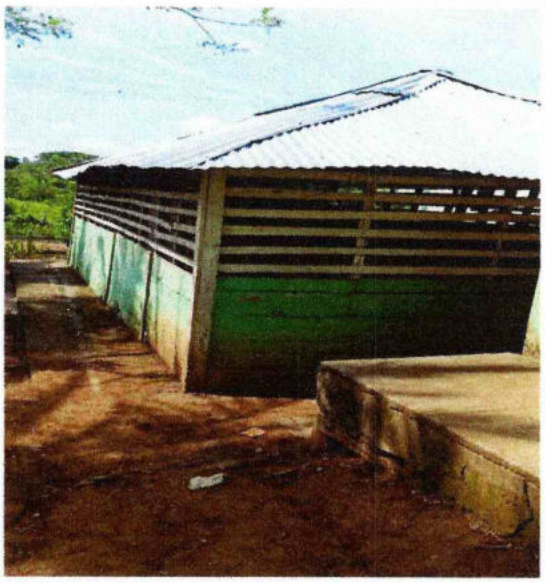
Fachada general - Cerramiento	**Fachada general - Cerramiento**

Zona de acceso	**Aula en madera**

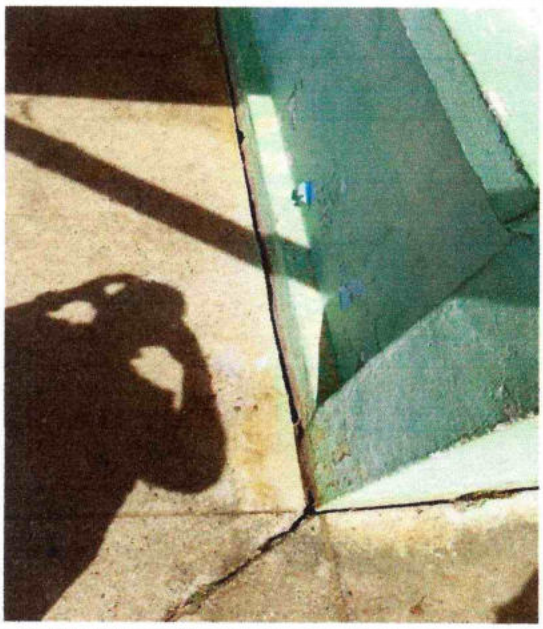
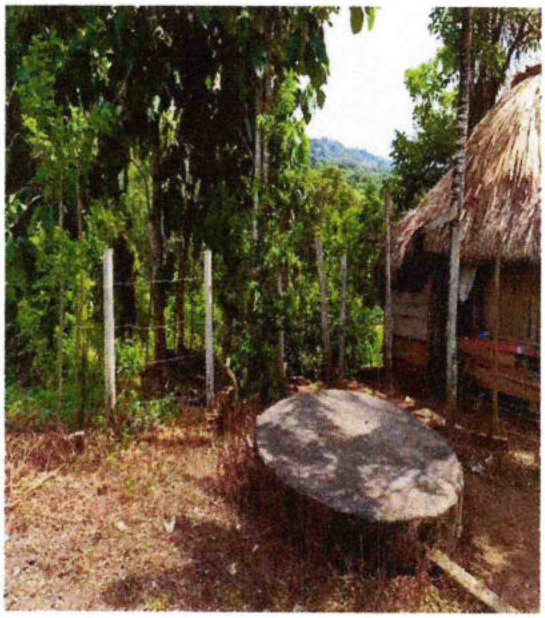
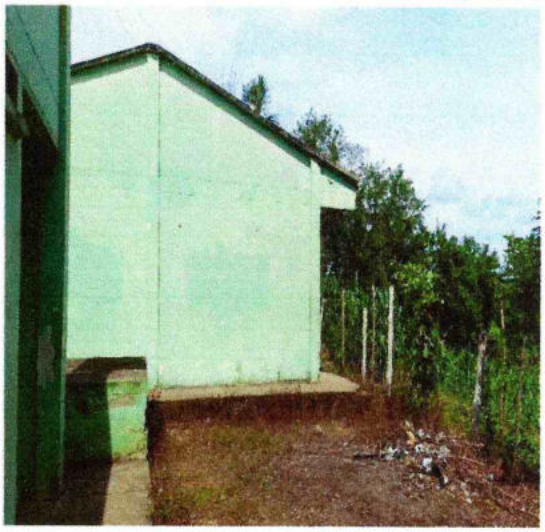
Estado de estructura de zona de circulación	**Estado de pozo séptico**

Estado de cerramiento perimetral	**Estado de zona de circulación**

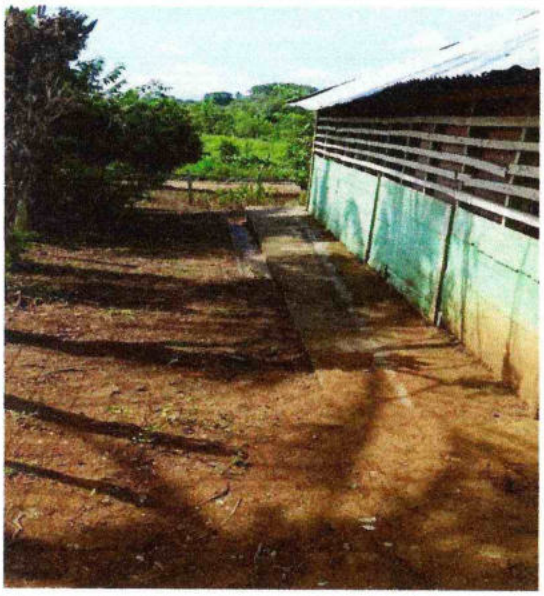
Estado de estructuras en madera y zonas de circulación

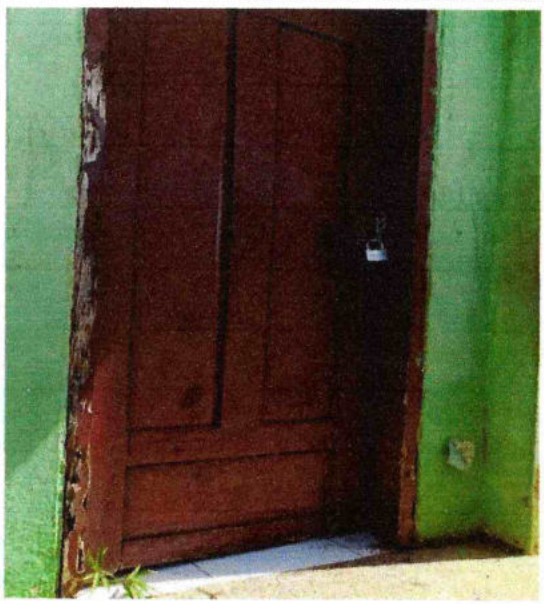
Estado de estructura de cubierta en zinc

Estado de puertas

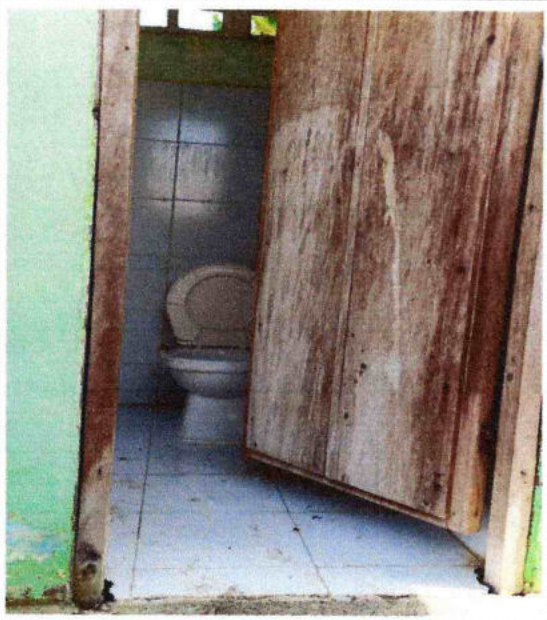
Estado de batería sanitaria

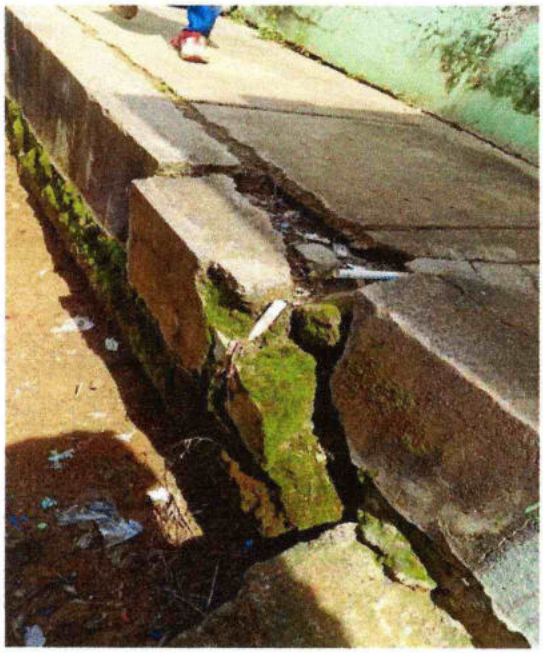
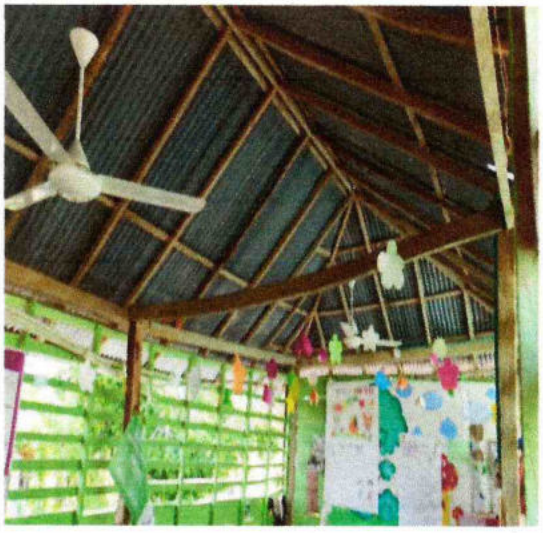
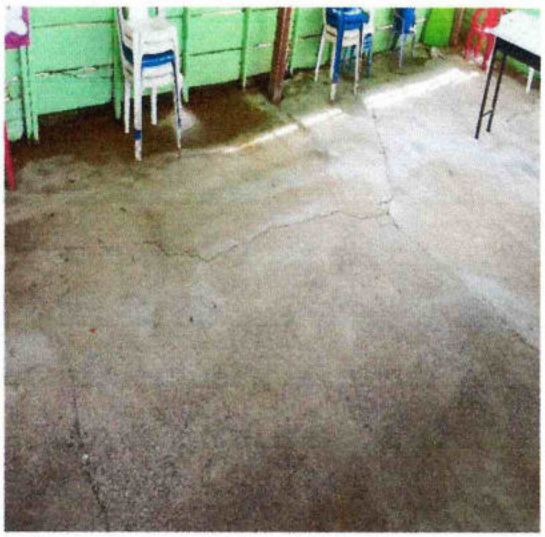
Estado de zona de circulación	**Estado de tanque de almacenamiento de agua**

Estado de cubierta	**Estado de pisos de aula**

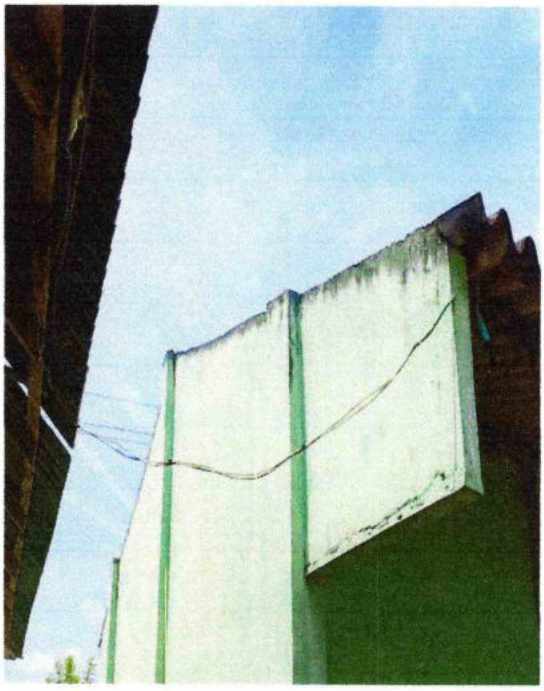
Estado de pisos en aula

Estado de conexiones eléctricas

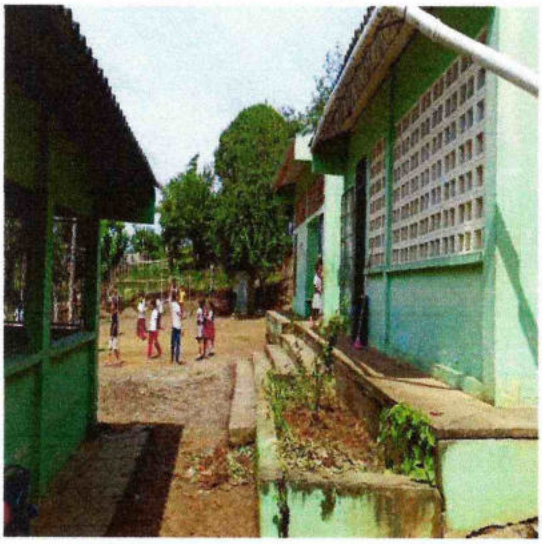
Estado de zonas de circulación

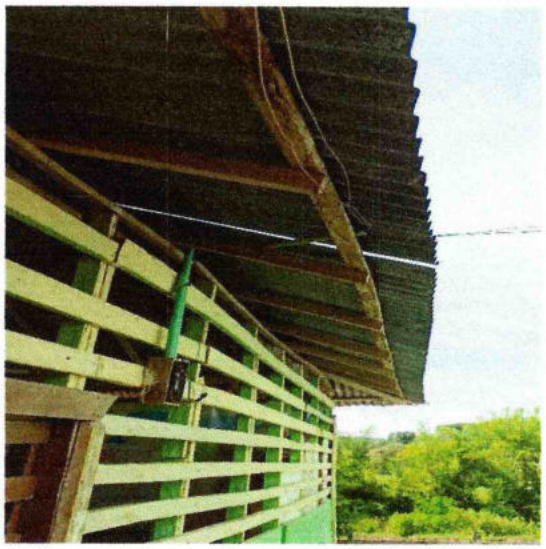
Estado de estructura de cubierta

Estado de zonas de circulación

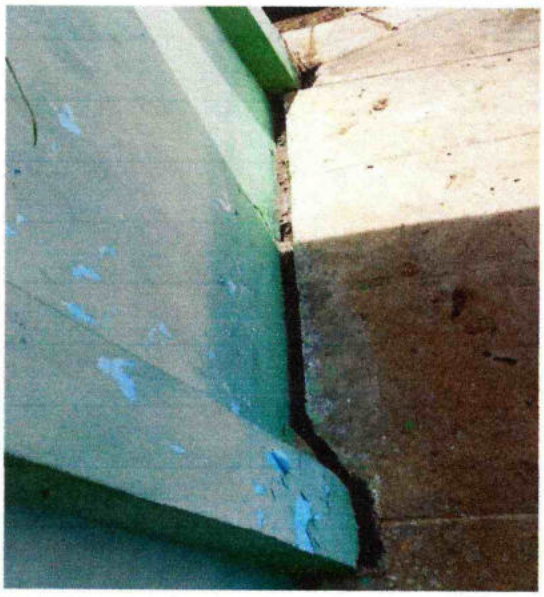
Estado de cerramiento perimetral

Estado de estructura zona de circulación

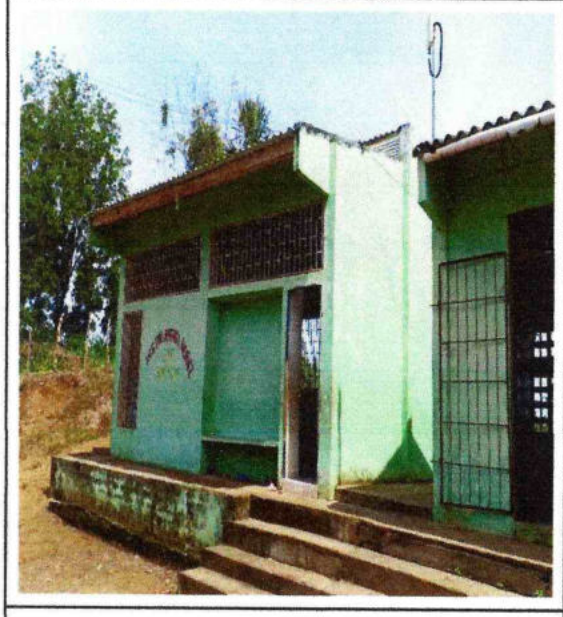
Estado de conexiones eléctricas

Estado de zona de circulación

Estado de estructuras metálicas

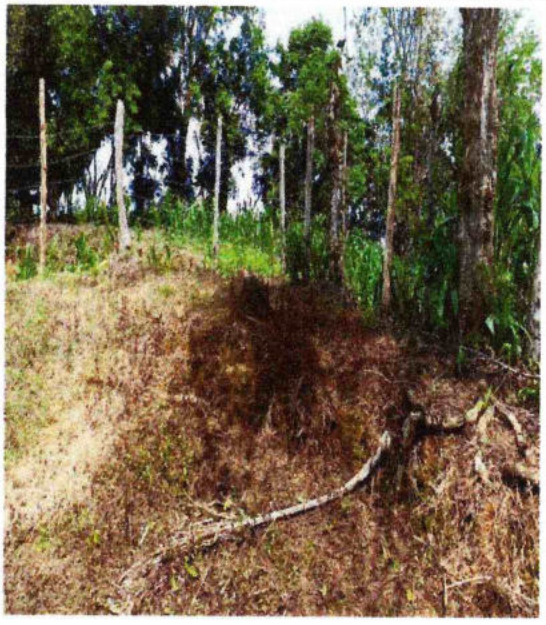
Estado de cubierta

Estado de cerramiento perimetral

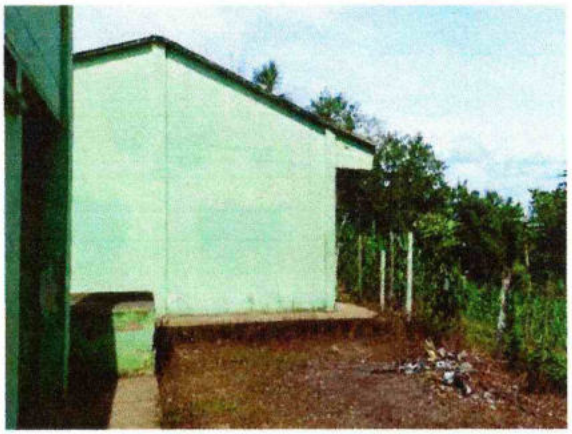
Estado de cerramiento perimetral

Estado de zona de circulación

Estado de estructuras en madera y zonas de circulación

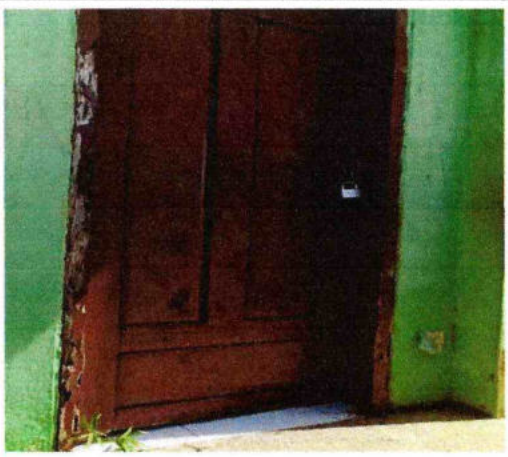
Estado de estructura de cubierta en zinc

Estado de puertas

Estado de zona de circulación y recreo deportiva

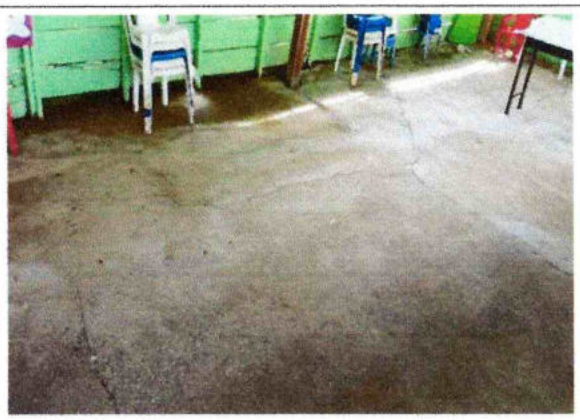
Estado de zona de circulación

Estado de tanque de almacenamiento de agua

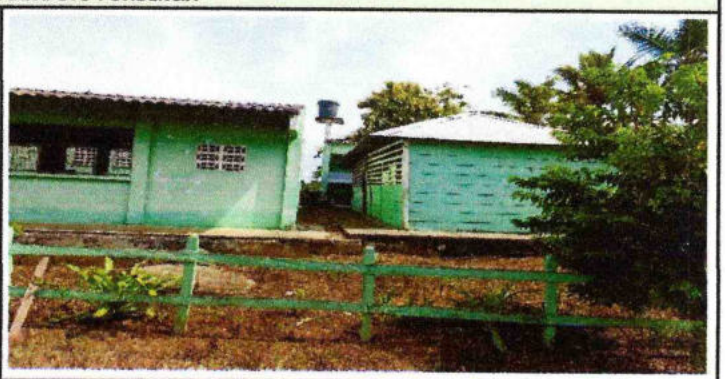
Imagen 1 -Fachada general - Cerramiento

Imagen 2-Fachada general - Cerramiento

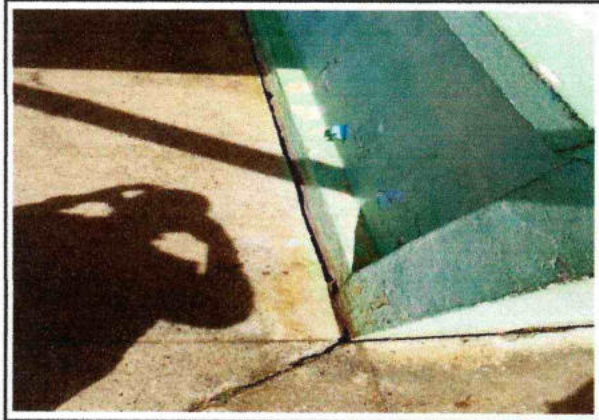
Imagen4-Aulas en madera

Imagen 5-Estado de estructura de zona de circulación

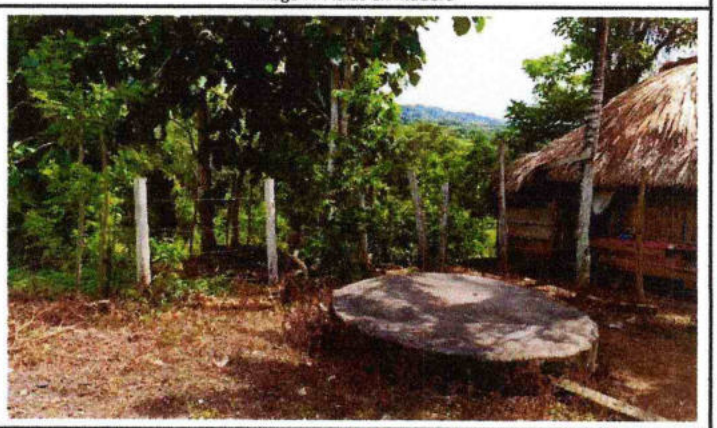
Imagen 6-Estado de pozo septico

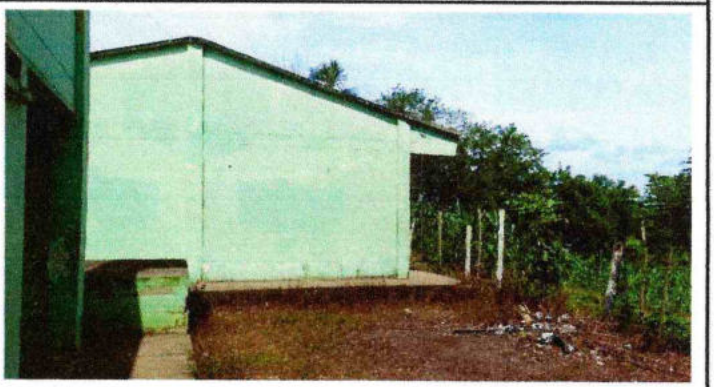
Imagen 7-Estado de cerramiento perimetral

Imagen 8-Estado de zona de circulación

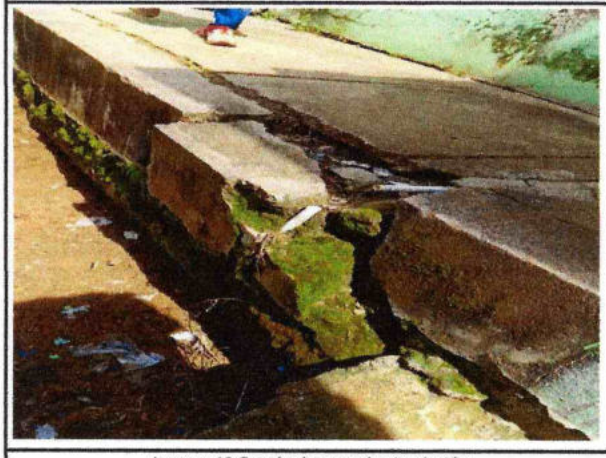
Imagen 13-Estado de zona de circulación

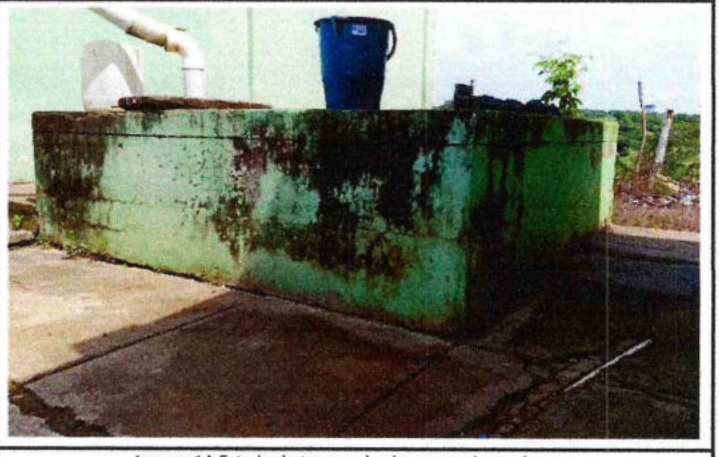
Imagen14-Estado de tanque de almacenamiento de agua

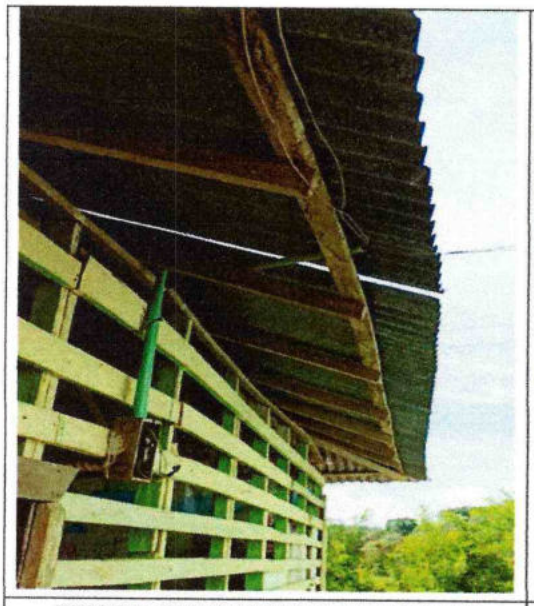
- **Tableros de distribución:** Se encontró tablero de distribución o caja de circuitos con riesgo de sobrecarga y conexiones deficientes, cables y tubería expuestas, con los sistemas de protección principal en mal estado (breakers tipo totalizador), algunas protecciones de las luminarias fuera de servicio, como también algunos circuitos de alimentación presentan cortocircuito y deben ser reemplazados; así mismo, en posición inadecuada para su manipulación.

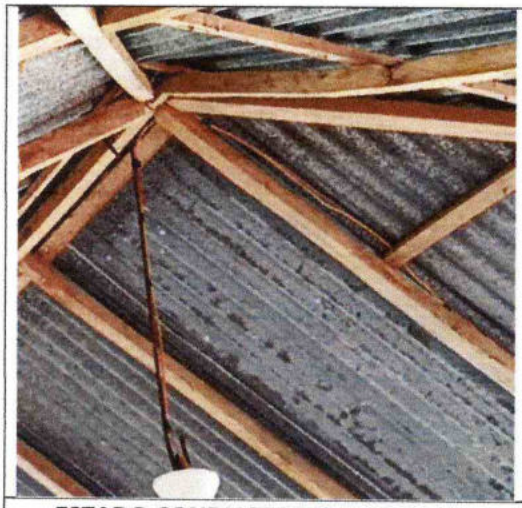
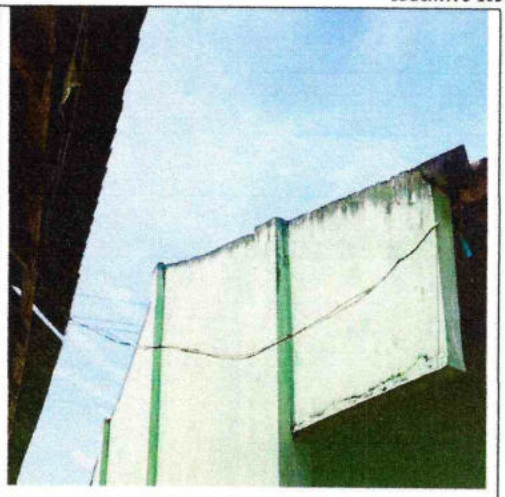
ESTADO CONDUCTORES ELECTRICOS	**ESTADO CONDUCTORES ELECTRICOS**
