CONTINUACIÓN INFORMES DIAGNÓSTICOS

228. IE RAFAEL NÚÑEZ ESC RURAL MIXTA LOS CEDROS

INFORME DIAGNÓSTICO

CONSORCIO EDUCATIVO 2024	INFORME DIAGNÓSTICO DE ALCANCE Y DEFINICIÓN DE OBRAS Contrato LP-SIM-026-2024, objeto: ESTUDIOS, DISEÑOS, CONSTRUCCION Y MANTENIMIENTO DE INFRAESTRUCTURA FISICA EN INSTITUCIONES EDUCATIVAS DEL MUNICIPIO DE MONTERÍA.	Alcaldía de MONTERÍA

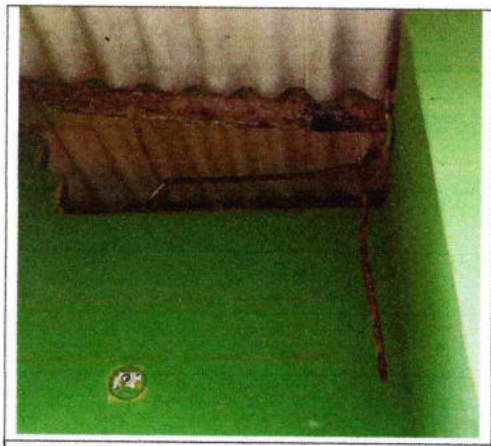
- **Conductores eléctricos:** Se observan empalmes por dentro de las tuberías y algunos cables con aislamientos deteriorados. No cumplen con los calibres mínimos recomendados por la norma NTC 2050. Se evidencian que los circuitos están mezclados, las cargas de ventiladores con iluminación y toma corrientes a la vez.

ESTADO CONDUCTORES ELECTRICOS	**ESTADO CONDUCTORES ELECTRICOS**

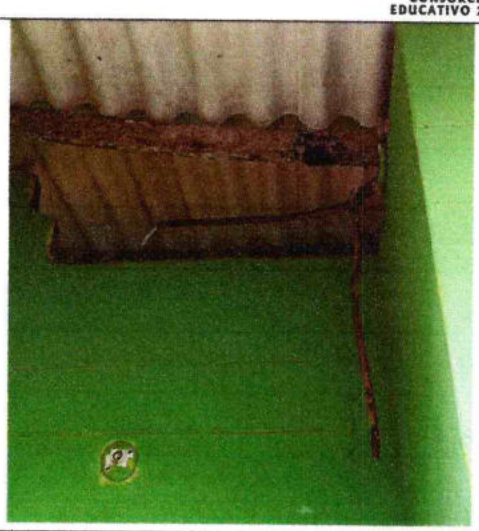
- **Luminarias:** Sistemas de iluminación, anticuados con alto consumo energético, ausente en la mayoría de las dependencias y con poca eficiencia. En el siguiente registro fotográfico se evidencia el estado de las luminarias.

ESTADO DE LUMINARIA
