CONSORCIO EDUCATIVO 2024	**INFORME DIAGNÓSTICO DE ALCANCE Y DEFINICIÓN DE OBRAS** Contrato LP-SIM-026-2024, objeto: ESTUDIOS, DISEÑOS, CONSTRUCCIÓN Y MANTENIMIENTO DE INFRAESTRUCTURA FÍSICA EN INSTITUCIONES EDUCATIVAS DEL MUNICIPIO DE MONTERÍA.	Alcaldía de MONTERÍA

REGISTRO FOTOGRÁFICO

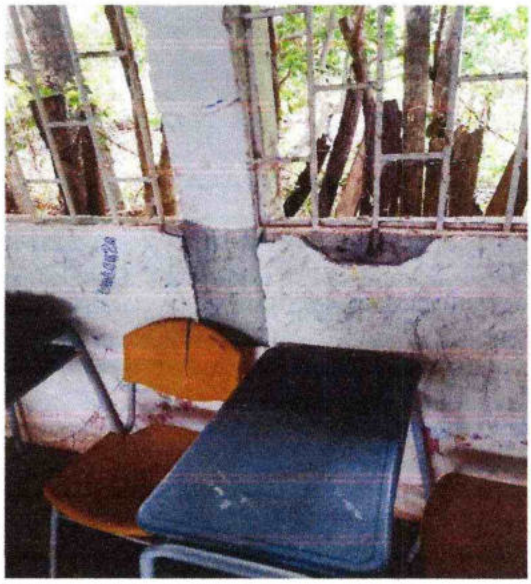
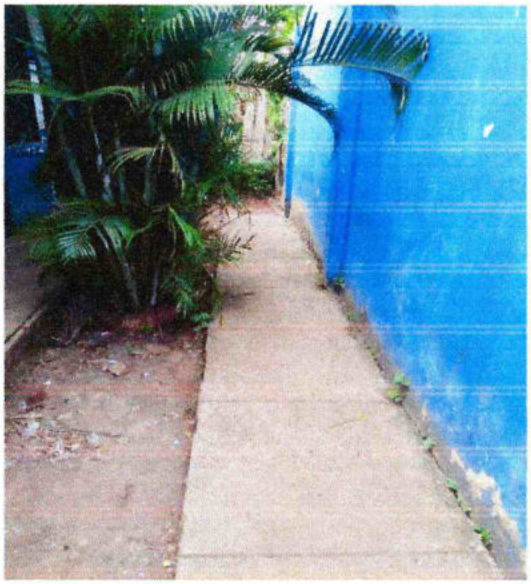
Estado de zonas de circulación y libre	**Estado de aula**

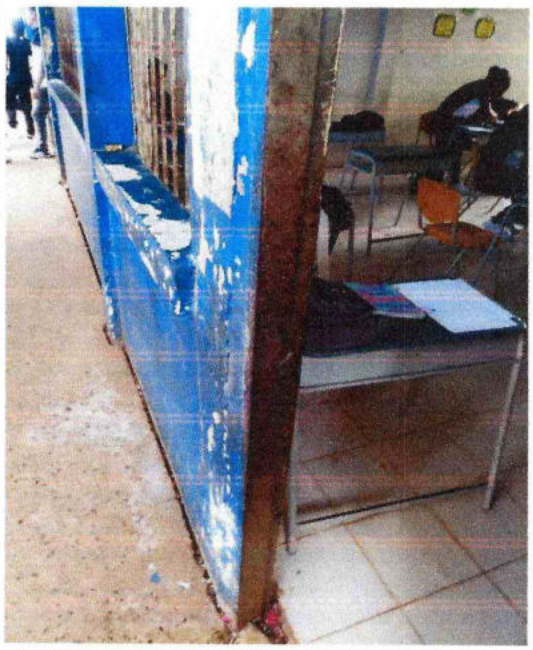
Estado de estructura de muros	**Estado de zona de circulación**

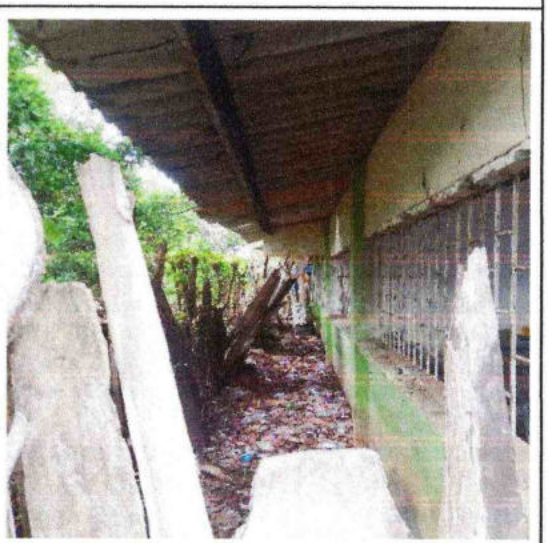
Estado de estructura de cubierta

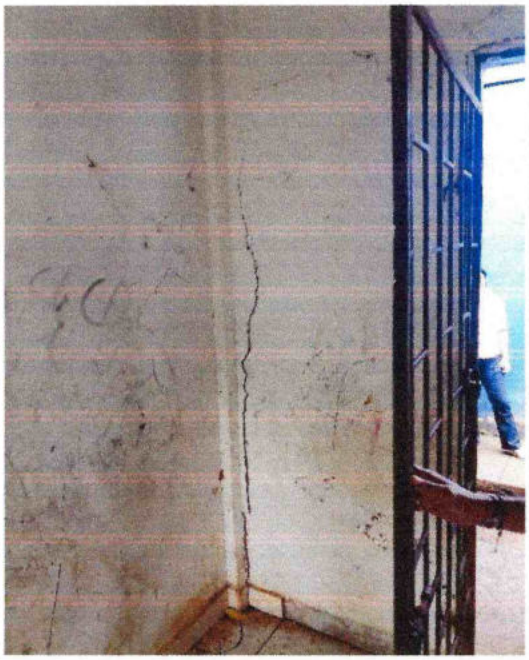
Estado de estructura de muros

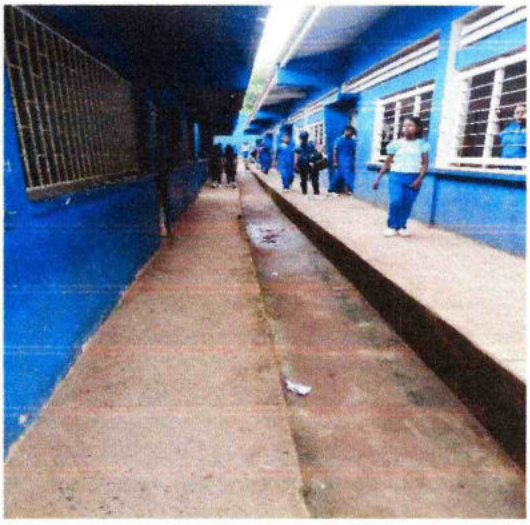
Estado de zonas de circulación

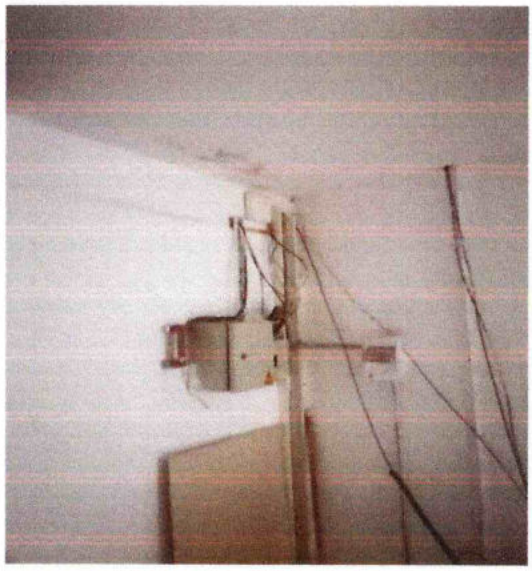
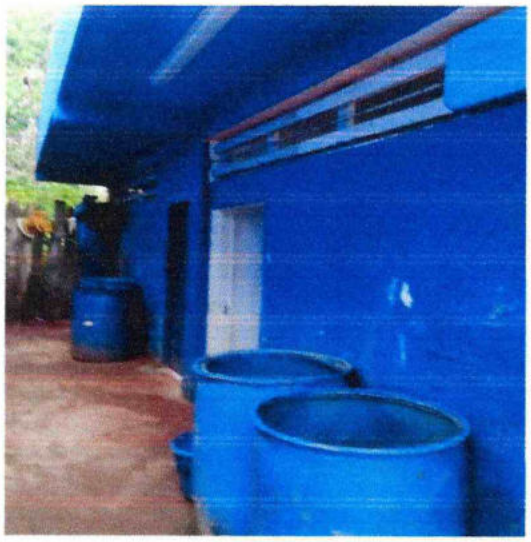
Estado de redes eléctricas	**Estado de redes eléctricas**

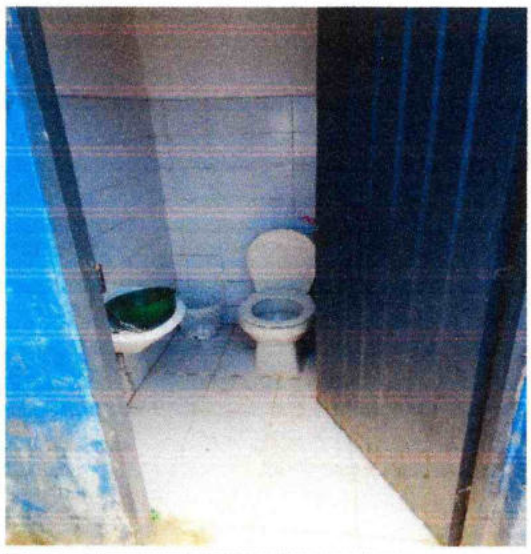
Estado de batería sanitaria	**Estado de batería sanitaria**

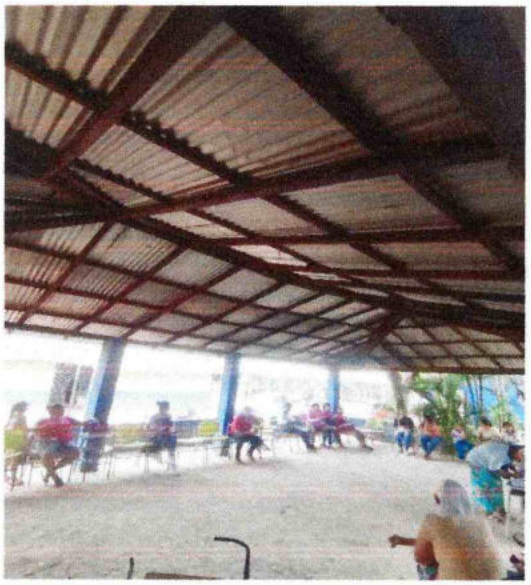
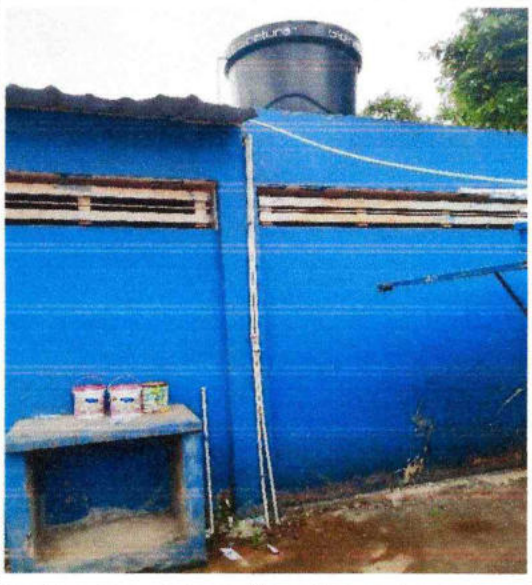
Estado de aula múltiple	**Estado de zona de circulación**

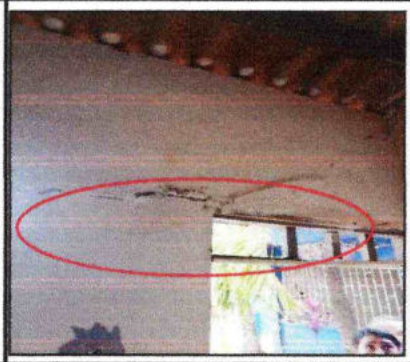
Imagen 11- Paredes agretadas

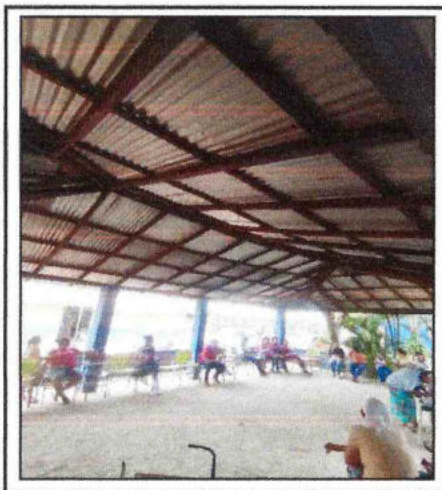
Imagen 21- Estado aula multiple(Zonas de estancia) Cubiertas agrietada

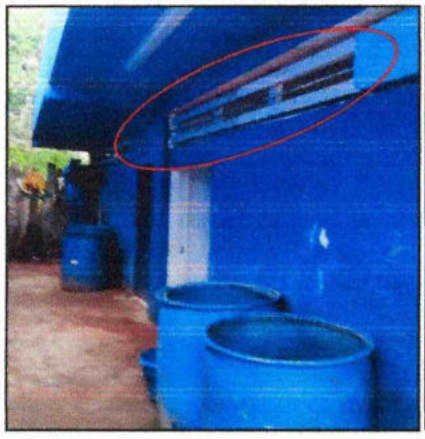
Imagen 17 y 18. Daños en muros y pisos.

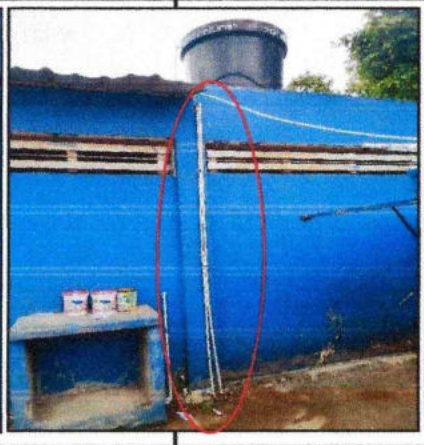
Imagen 19 y 20. Cielo rasos deteriorados y barandas corroídas.

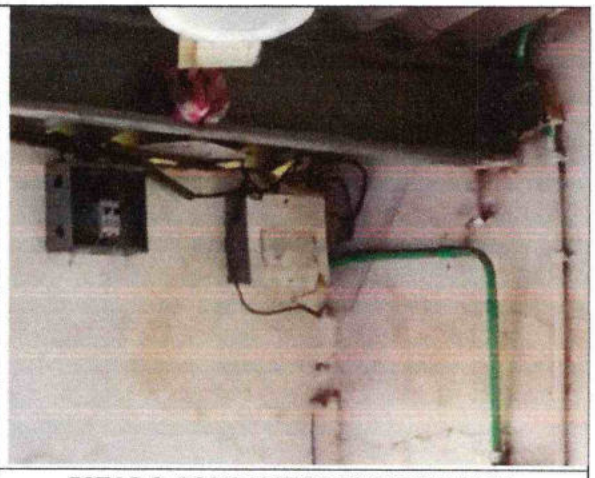
ESTADO CONDUCTORES ELECTRICOS

- **Conductores eléctricos:** Se observan empalmes por dentro de las tuberías y algunos cables con aislamientos deteriorados. No cumplen con los calibres mínimos recomendados por la norma NTC 2050. Se evidencian que los circuitos están mezclados, las cargas de ventiladores con iluminación y toma corrientes a la vez.

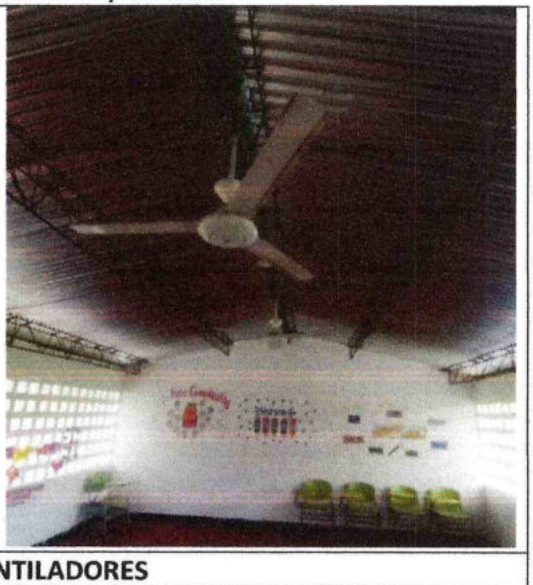
- **Ventiladores:** Ventiladores en mal estado, obsoletos y sin mantenimiento, lo que ocasiona un riego para la población estudiantil y docente.

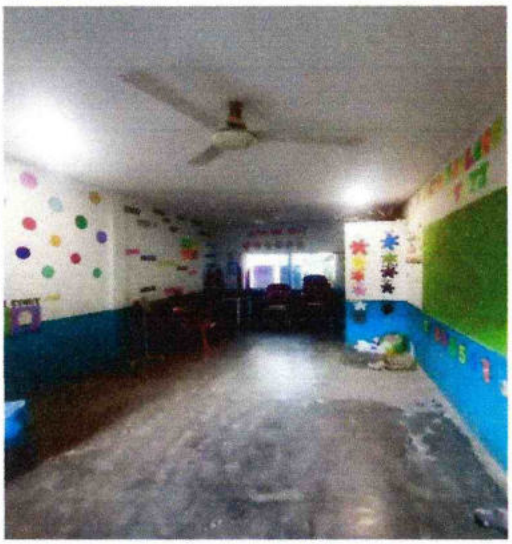
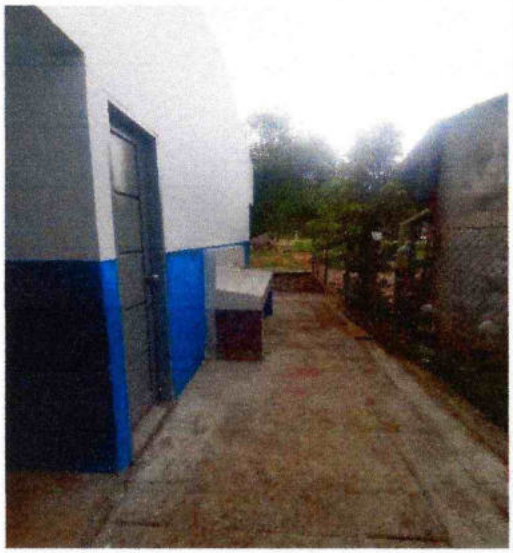
Estado de área de circulación	Estado de área de circulación

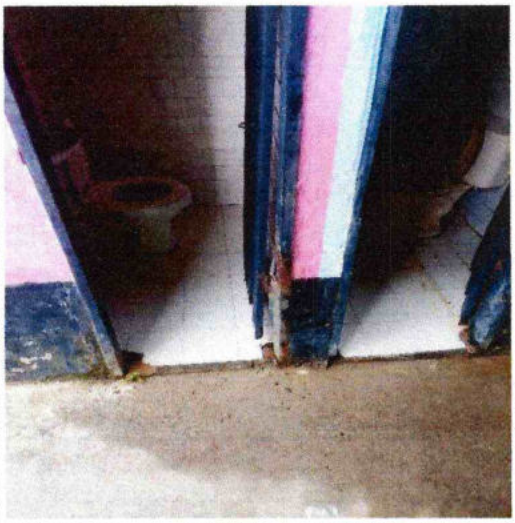
Estado de batería sanitaria	**Estado de batería sanitaria**

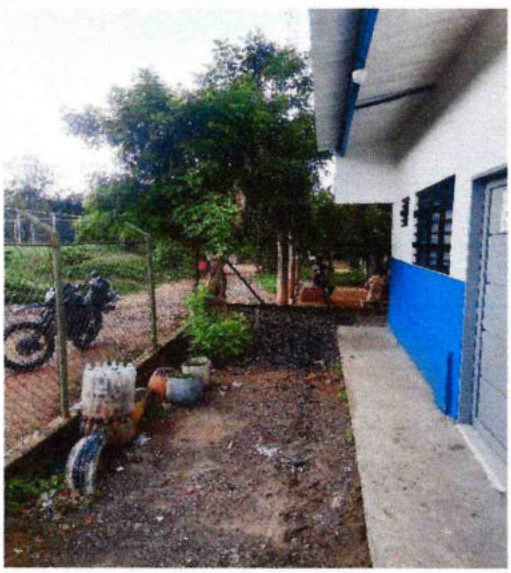
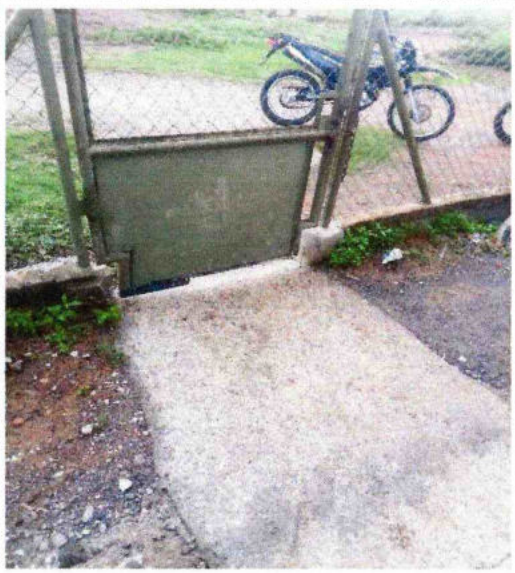
Estado de cerramiento perimetral	**Estado de cerramiento perimetral**

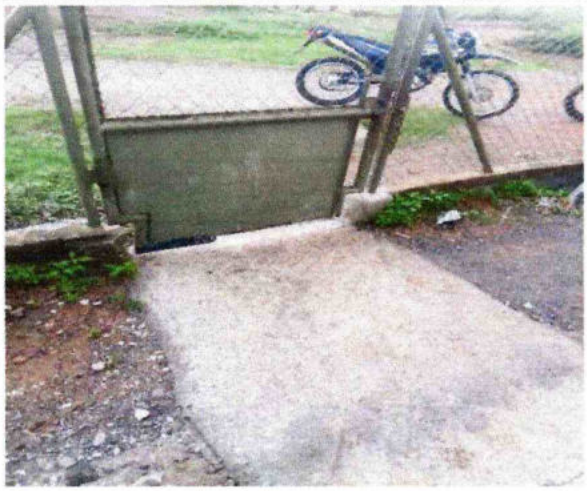
17483

Estado de cerramiento perimetral

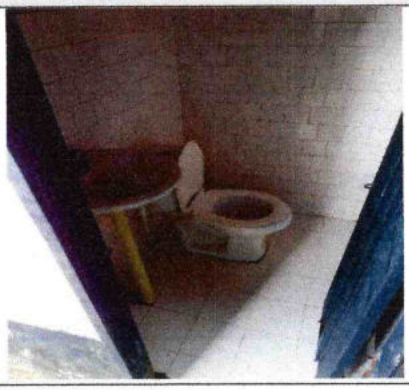
señales de distinción de sexo

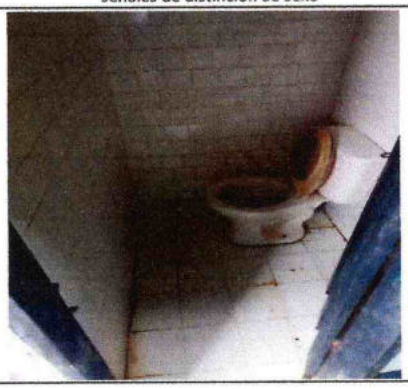
sanitario y lavamanos en buenas condiciones

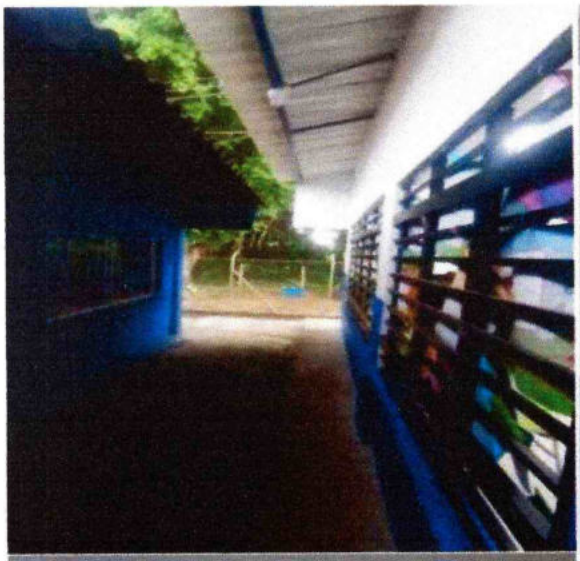
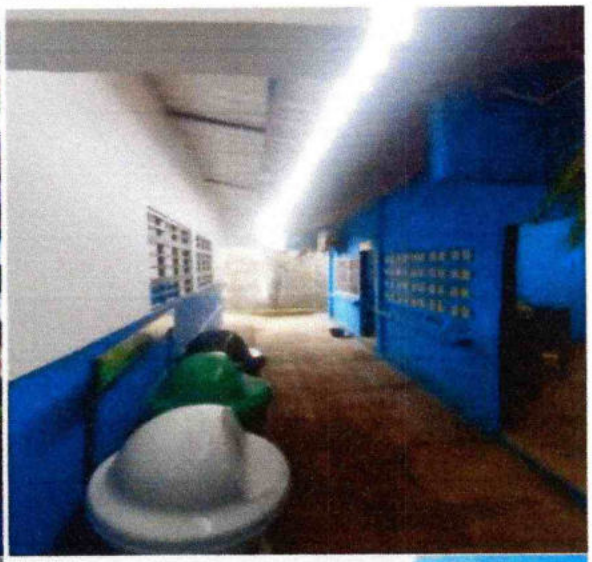
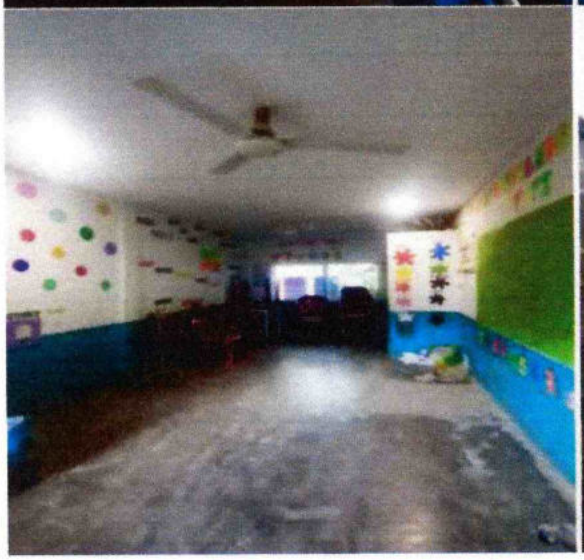
17492

Pasillos	Grietas	Moderada	Grietas que atraviesan el material sin separación significativa, indicando movimientos menores. Requieren monitoreo y sellado para evitar su avance.	Concreto Reforzado: Limpieza de grietas y sellado con resina epóxica o mortero flexible de mayor resistencia para asegurar estabilidad. Reforzar el acabado con una capa de pintura impermeabilizante. Acero Estructural: Verificar la integridad de las uniones afectadas (soldadura o pernos). Si hay uniones comprometidas, realizar reparaciones con soldadura y aplicar un recubrimiento anticorrosivo.
General	Humedad y filtraciones	Moderada	Filtraciones que afectan el material y pueden degradarlo con el tiempo. Es importante sellar las zonas afectadas y mejorar la impermeabilización.	Concreto Reforzado: Identificar y sellar la fuente de filtración. Reparar juntas y aplicar una membrana impermeabilizante en la superficie expuesta. Acero Estructural: Inspeccionar la estructura y reforzar con pintura anticorrosiva en las áreas donde la humedad esté afectando. Verificar uniones para prevenir la corrosión acelerada.

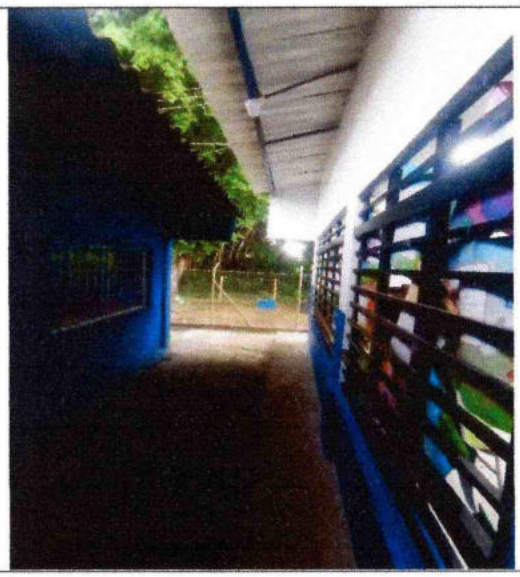
ESTADO CONDUCTORES ELECTRICOS

- **Conductores eléctricos:** Se observan empalmes por dentro de las tuberías y algunos cables con aislamientos deteriorados. En algunos circuitos no cumplen con los calibres mínimos recomendados por la norma NTC 2050.

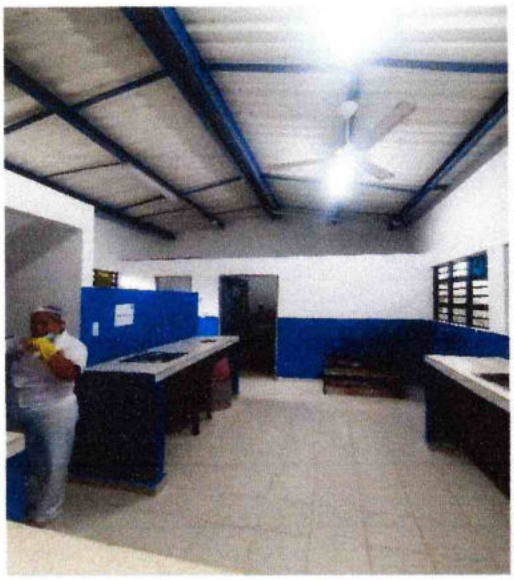
ESTADO DE TUBERÍA Y DUCTOS

- **Tubería y ductos:** Se observa tubería en PVC expuesta, la cual no cumple la norma NTC2050.

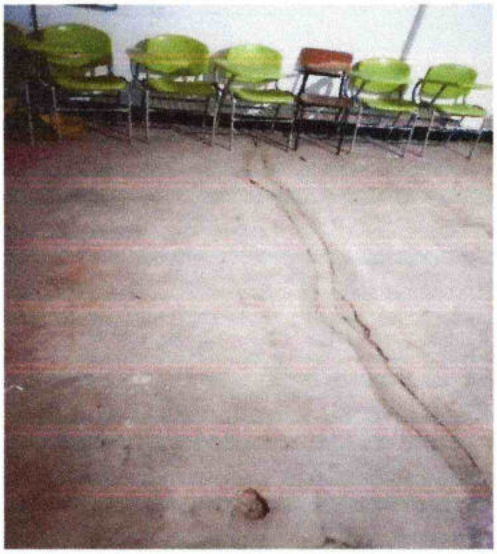
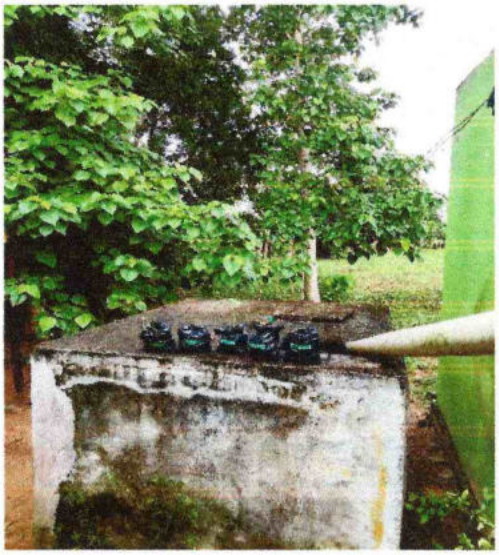
Aula escolar con daños en pisos	**Aula escolar con daños en pisos**

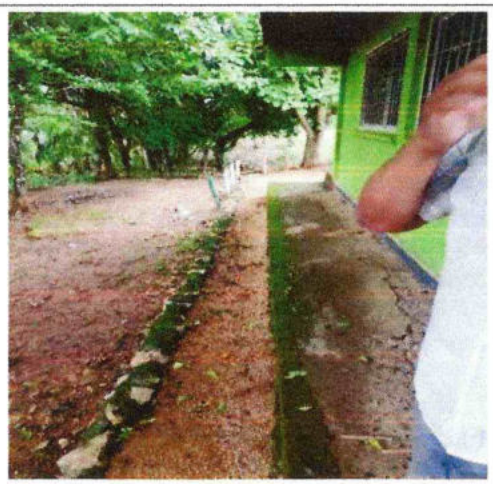
Estado actual zona de circulación

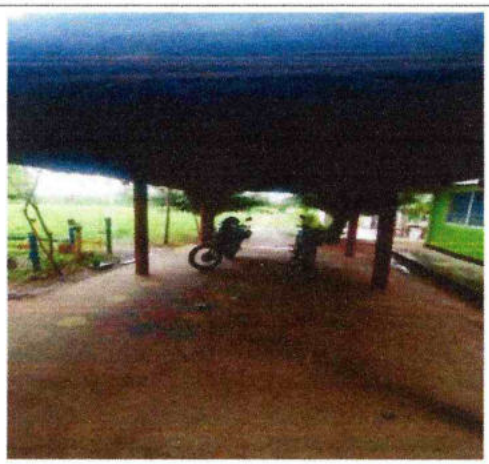
Estado actual aula escolar

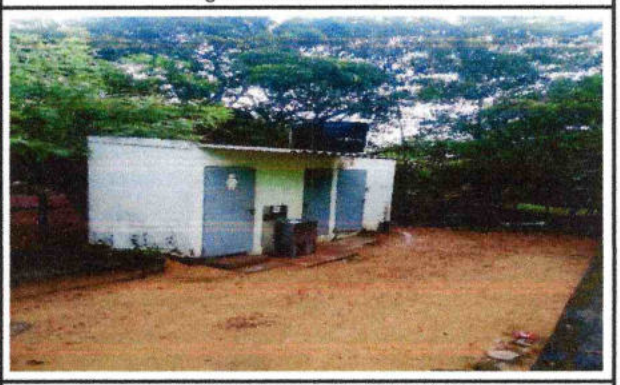
Imagen 6-Estado actual batería sanitaria

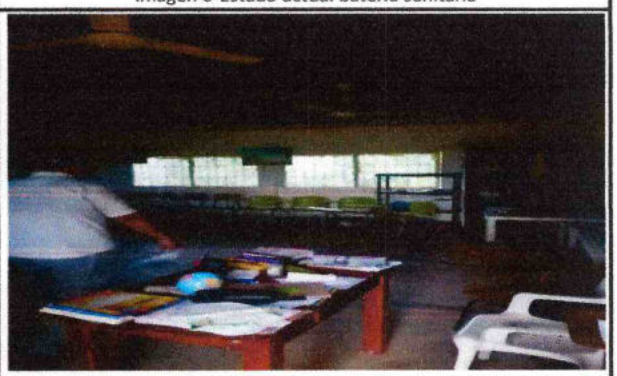
Imagen 8-Aula escolar con daños en pisos

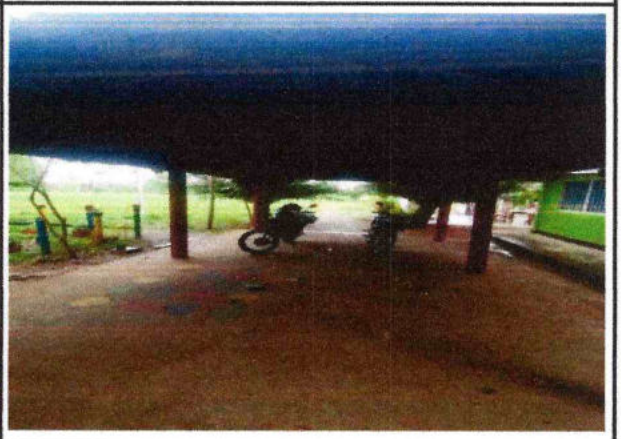
Imagen 12-Estado de aula múltiple

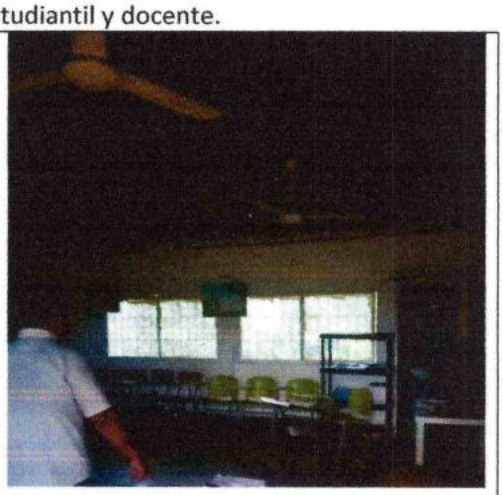
LUMINARIA PLAFÓN	**LUMINARIA TUBULAR**

- **Luminarias:** Sistemas de iluminación, anticuados con alto consumo energético, ausente en la mayoría de las dependencias y con poca eficiencia. En el siguiente registro fotográfico se evidencia el estado de las luminarias.

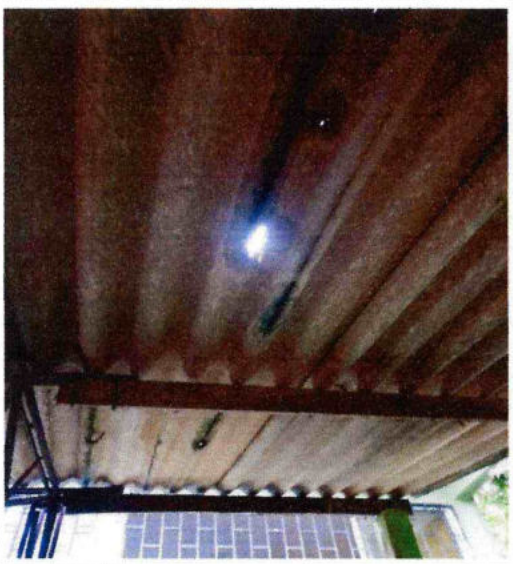
Estado de conexiones eléctricas

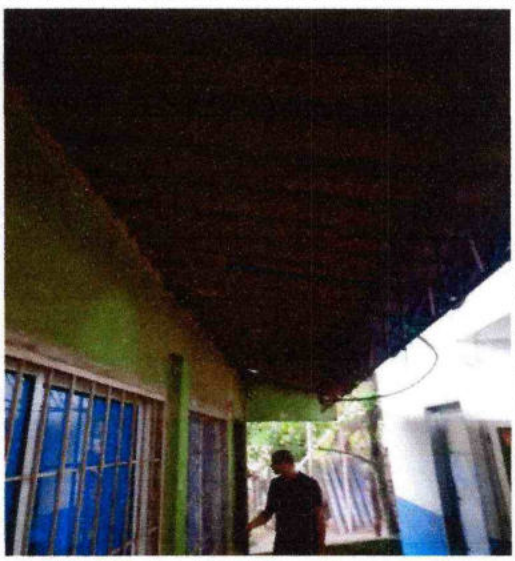
Estado de cubierta

2. Mantenimiento de cubiertas: Sustituir las tejas deterioradas con perforaciones o grietas, asegurar la impermeabilización para evitar filtraciones de agua y así mismo realizar mantenimiento general de la estructura de soporte en estado de corrosión o cambio parcial en puntos con desgaste o desprendimientos completos o en su defecto con estructura inadecuada, siguiendo los lineamientos de la Norma NSR-10 y NTC 6705 en cuanto a mantenimiento, diseño y construcción de cubiertas en edificaciones.

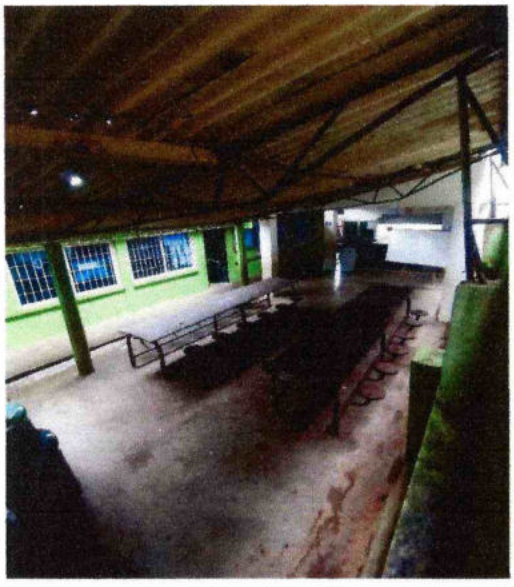
Durante la visita técnica de diagnóstico, se observa que el estado de las cubiertas de la sede tiene perforaciones y desprendimientos, permitiendo filtraciones de agua que causan humedad y deterioro en los acabados internos de las estructuras.

Así mismo, dentro de la inspección de la estructura de soporte, se encuentran elementos con alto grado de corrosión, desprendimientos o en algunos puntos específicos se verifica reemplazos parciales por soportes en madera generando una estructura insegura para la comunidad estudiantil y demás personal recurrente y perteneciente a la institución.

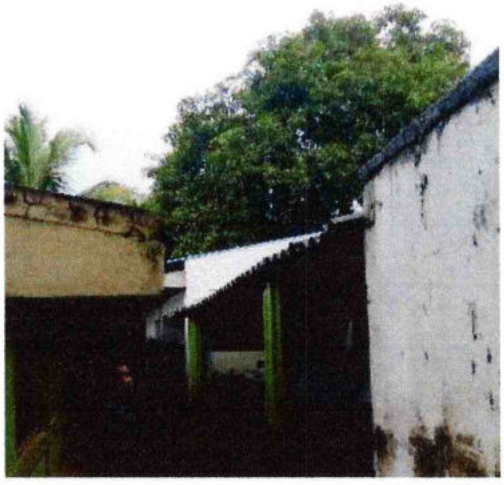
Estado de cubierta en zonas de circulación

Estado de cubierta de zona de comedor	**Estado de cubiertas y zonas de circulación**

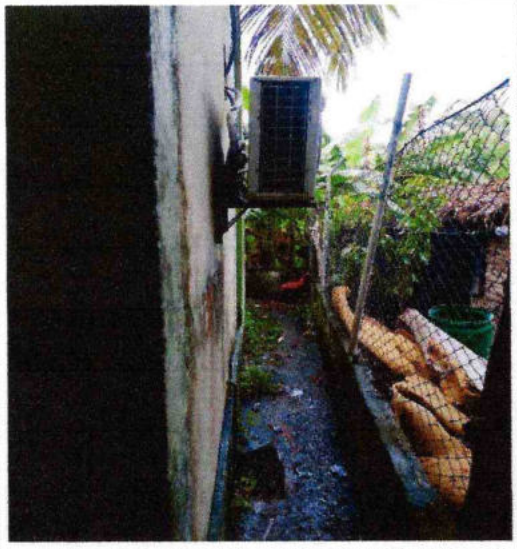
Las baterías sanitarias, dentro de su infraestructura general, presentan fallas en las redes hidráulicas y sanitarias debido a la antigüedad de la estructura y desgaste de las tuberías, lo que provoca fugas y problemas de funcionamiento.

Estado de batería sanitaria	**Estado de batería sanitaria**

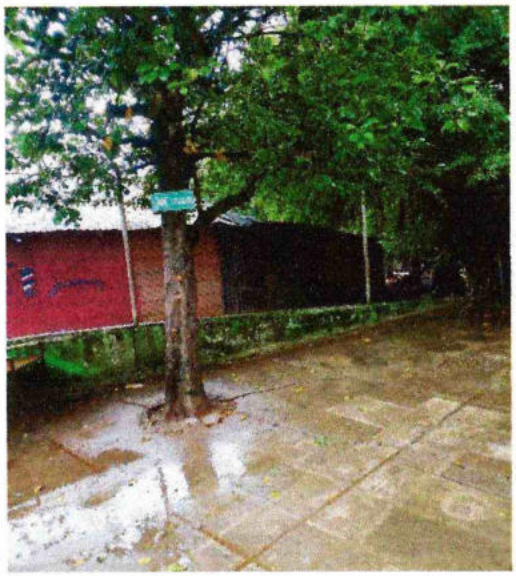
El cerramiento perimetral actual consta de una estructura combinada entre muro y malla eslabonada, presentando actualmente alto grado de deterioro, grietas, desprendimientos parciales, exposición de acero de malla y corrosión en general, comprometiendo la seguridad perimetral de la institución.

Estado de cerramiento perimetral

4. Se verifica la necesidad de mejoramiento correctivo en la estructura y los componentes del cerramiento perimetral, debido a su grado de deterioro. Por tanto, este corresponde a una intervención de preferencia debido a la necesidad de garantizar la seguridad en el entorno educativo en cumplimiento a la especificado bajo las normas NSR-10, NTC 4595 y NTC 6705.

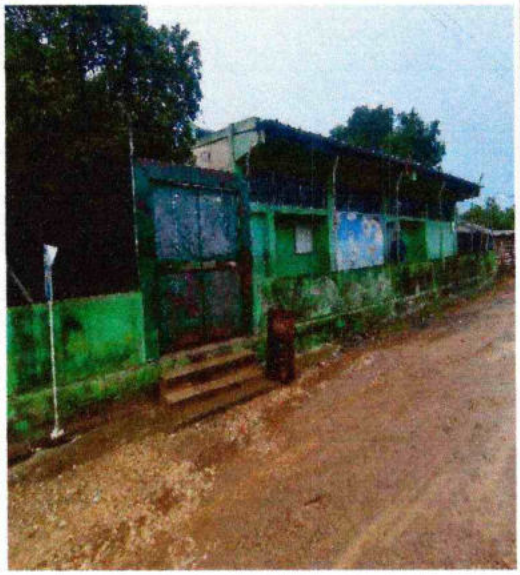
Estado de cerramiento perimetral

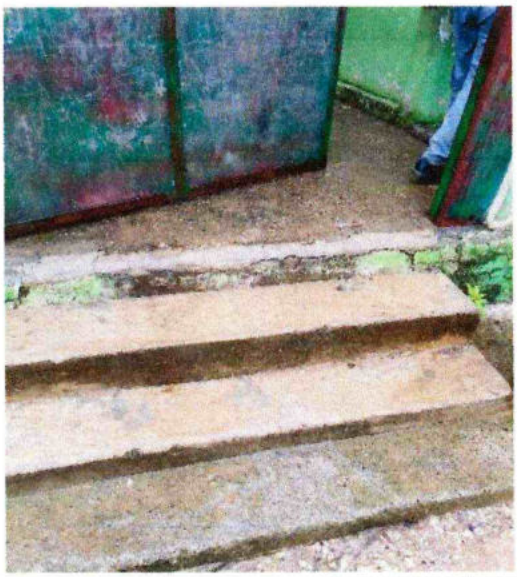
Estado de cerramiento perimetral

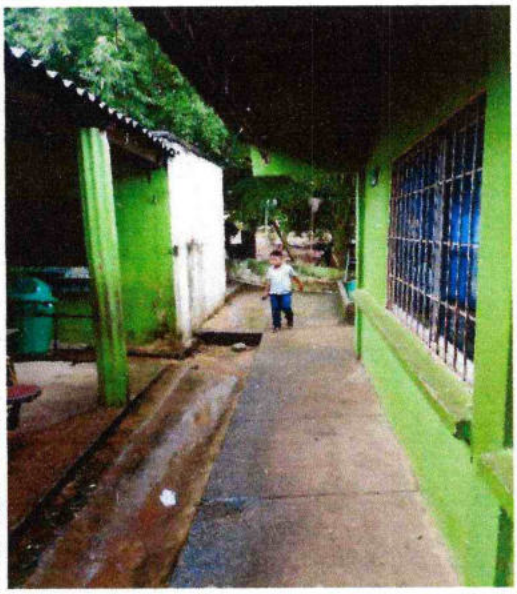
Estado de acceso principal

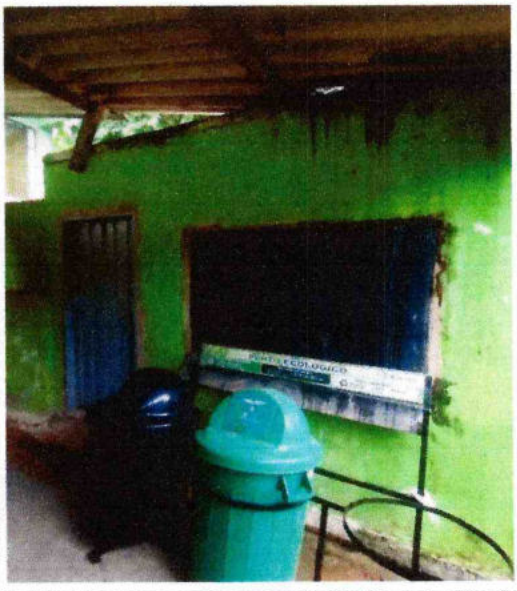
En la verificación del estado de la infraestructura en cuanto a elementos no estructurales como son muros, pisos y acabados; se puede constatar que la institución presenta alto nivel de deterioro en acabados de los muros por ausencia de mantenimiento preventivo e inconvenientes por exposición a humedad, filtraciones de agua y alto nivel freático lo que compromete la estética y la durabilidad de la infraestructura.

Estado de muros	**Estado de muros**

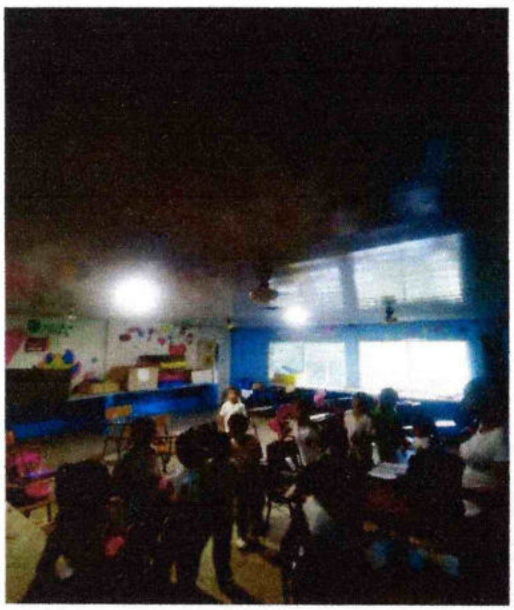
Estado de aulas

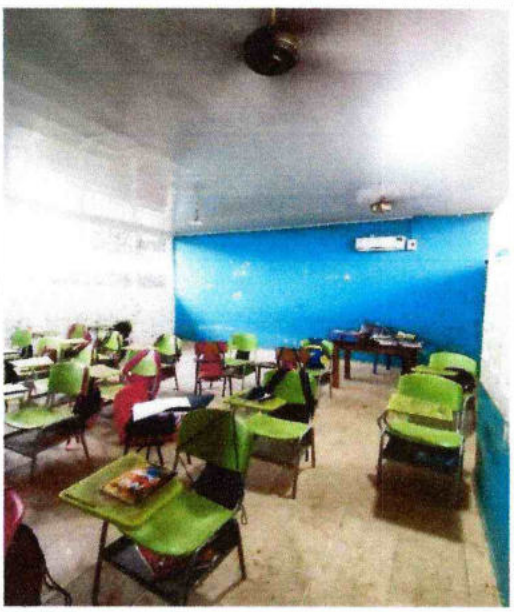
Estado de aula

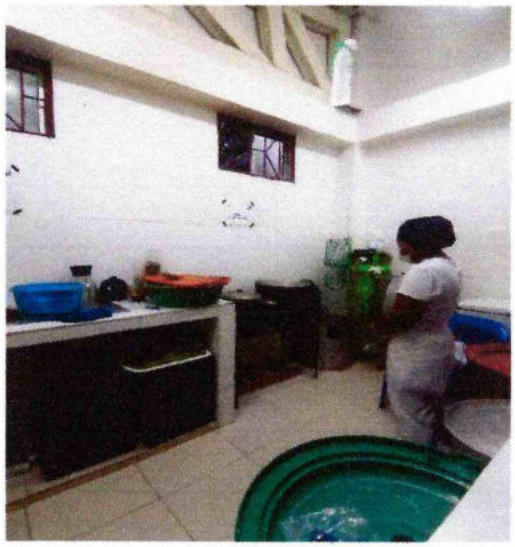
Estado de zona de cocina
