CONTINUACIÓN INFORMES DIAGNÓSTICOS

CONSORCIO EDUCATIVO 2024	INFORME DIAGNÓSTICO DE ALCANCE Y DEFINICIÓN DE OBRAS Contrato LP-SIM-026-2024, objeto: ESTUDIOS, DISEÑOS, CONSTRUCCIÓN Y MANTENIMIENTO DE INFRAESTRUCTURA FÍSICA EN INSTITUCIONES EDUCATIVAS DEL MUNICIPIO DE MONTERÍA.	Alcaldía de MONTERÍA

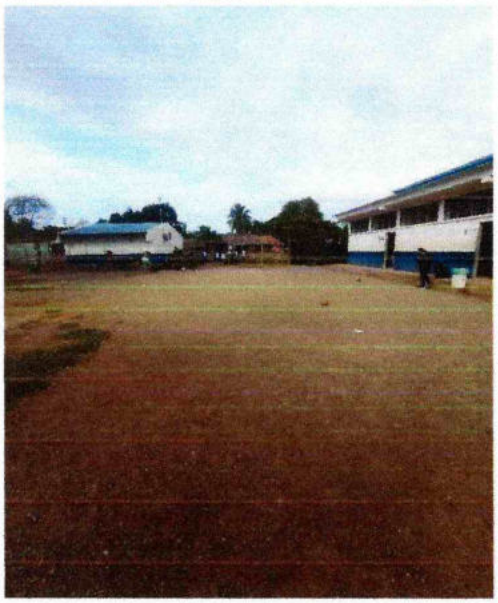
Estado de acceso de aulas	**Estado de zonas libres**

Estado de zona recreo deportiva	**Estado de zona recreo deportiva**

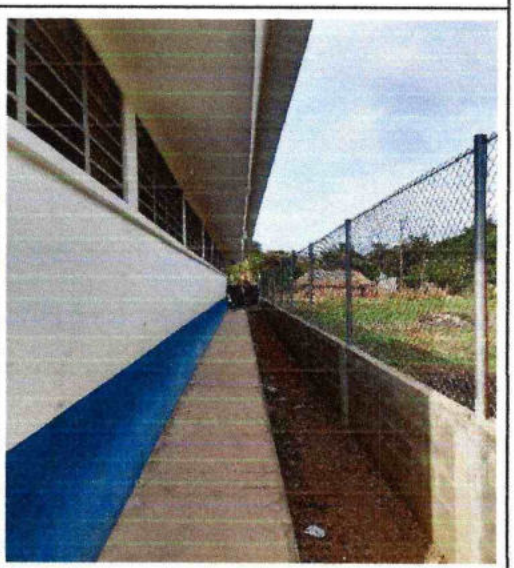
Estado de área de circulación	**Estado de área de circulación**

Estado de batería sanitaria	**Estado de batería sanitaria**

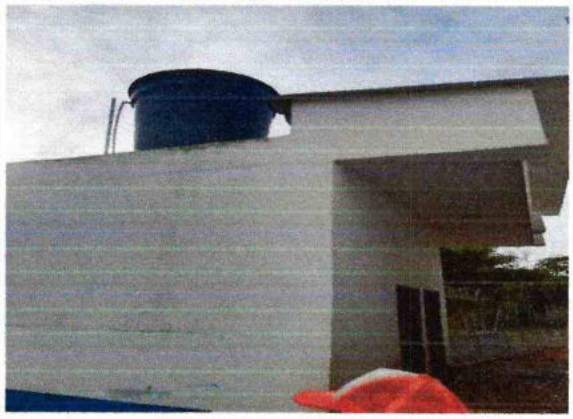
Estado de estructura metálica

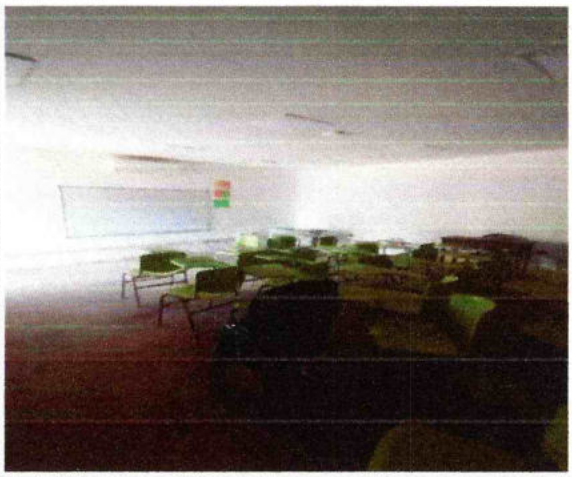
Estado de aula de clase

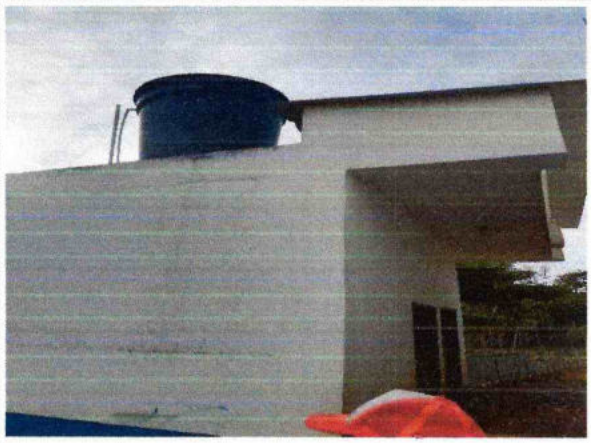
Imagen 11-Estado de estructura metálica

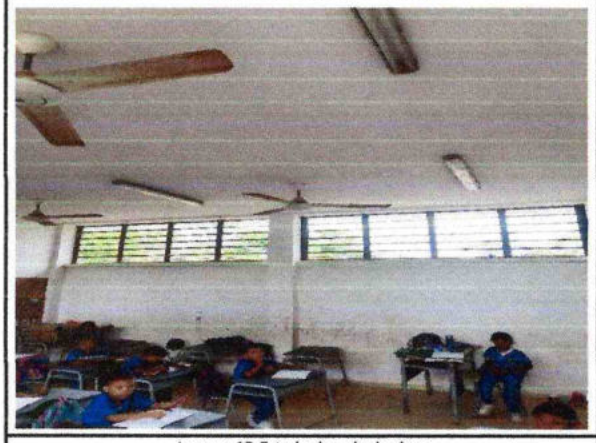
Imagen 14-Estado de aula de clases

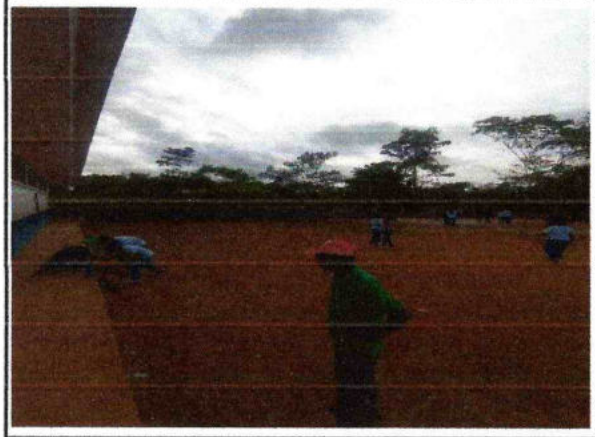
Imagen 16-Estado de zona de circulación

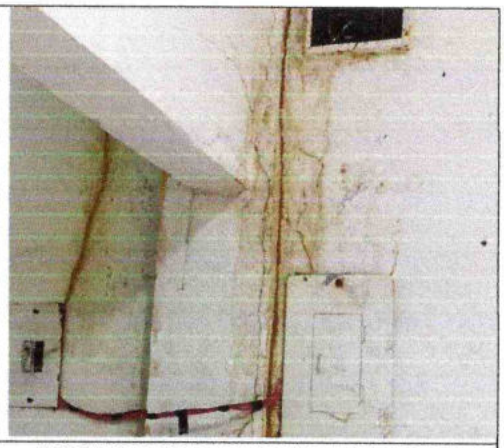
ESTADO TABLERO DE DISTRIBUCIÓN

- **Tableros de distribución:** Se encontró tablero de distribución o caja de circuitos con riesgo de sobrecarga y conexiones deficientes, cables y tubería expuestas, con los sistemas de protección principal en mal estado (breakers tipo totalizador), algunas protecciones de las luminarias fuera de servicio, como también algunos

circuitos de alimentación presentan cortocircuito y deben ser reemplazados; así mismo, en posición inadecuada para su manipulación.

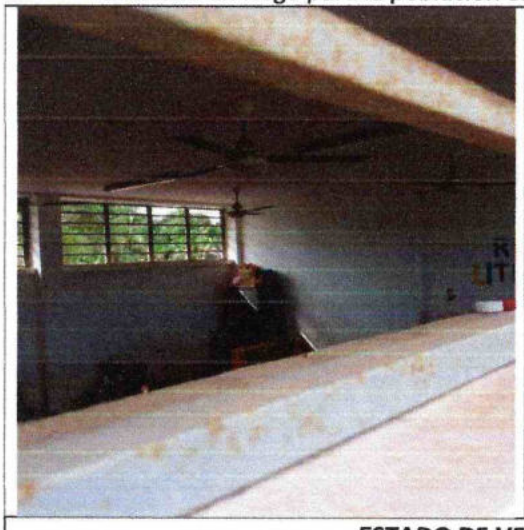
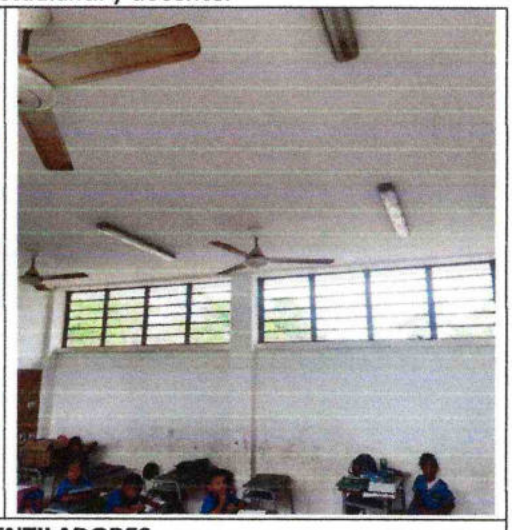
LUMINARIA TUBULAR	**LUMINARIA TUBULAR**

- **Luminarias:** Sistemas de iluminación, anticuados con alto consumo energético, ausente en la mayoría de las dependencias y con poca eficiencia. En el siguiente registro fotográfico se evidencia el estado de las luminarias.

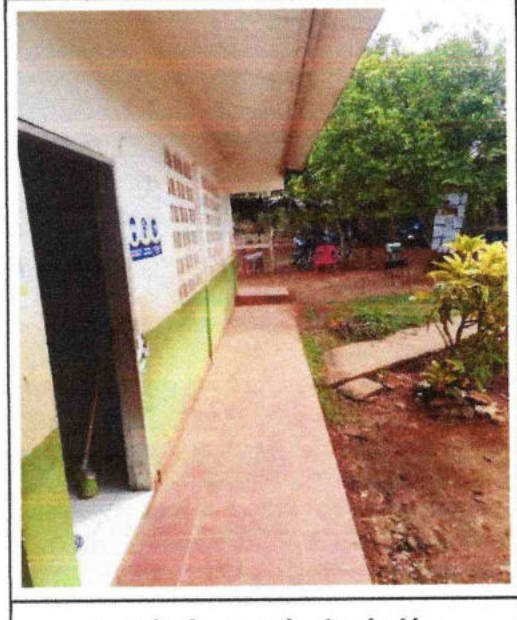
Estado de zona de circulación

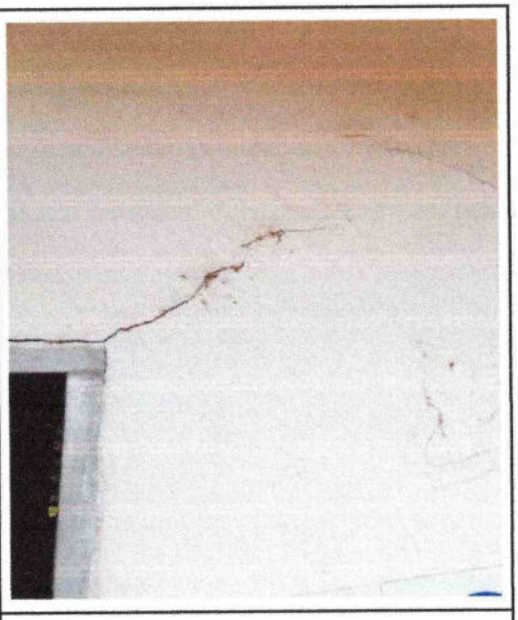
Se evidenció que las aulas tienen grietas en los muros y pisos, lo cual compromete la integridad estructural y genera preocupación por posibles riesgos para los ocupantes. Esta situación podría requerir un análisis de suelos y un reforzamiento estructural para garantizar su estabilidad y seguridad.

Estado de pisos en aula

Estado de muros en aula

5. Mantenimiento de la infraestructura: se realizará un análisis estructural exhaustivo, de acuerdo con la NSR-10, para determinar la magnitud del daño en las aulas con grietas. En función de los resultados, se procederá al reforzamiento de los muros y pisos, utilizando materiales resistentes como concreto reforzado y resinas epóxicas para sellar fisuras. Además, se implementarán técnicas de impermeabilización en las áreas afectadas para prevenir daños futuros, asegurando la estabilidad y seguridad de las aulas.

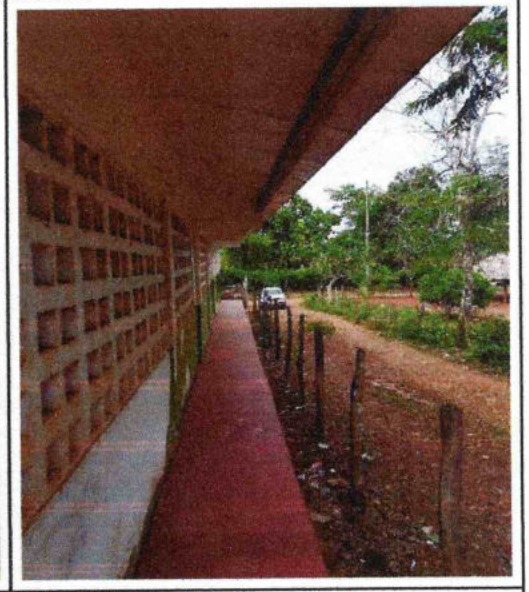
Estado de estructura en paredes

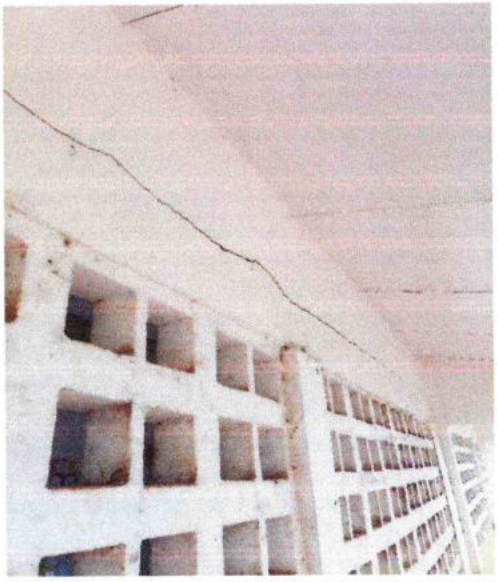
Estado de zona de circulación

Estado de cerramiento perimetral

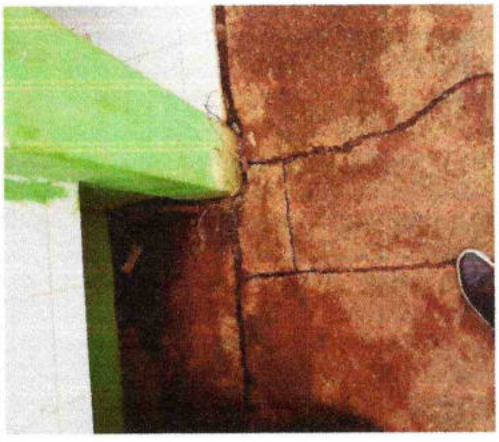
Estado de estructura en paredes de aulas

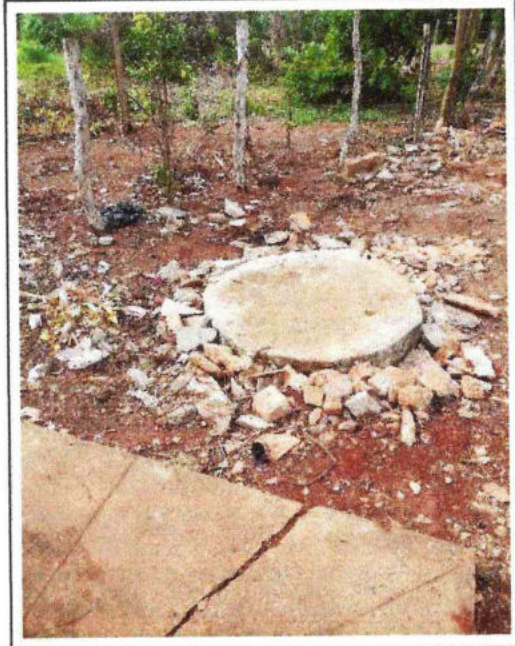
Estado de estructura en pisos

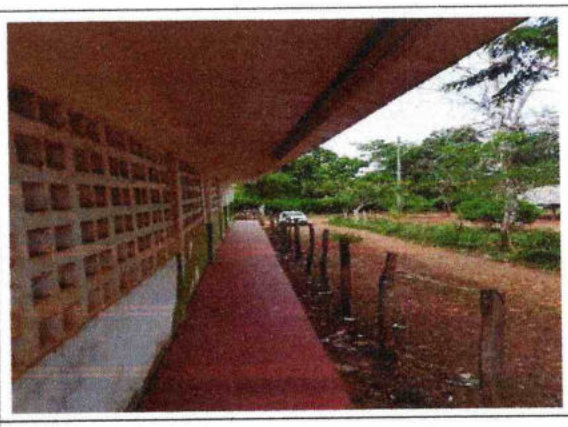
Estado de pisos en aula

Estado de muros en aula

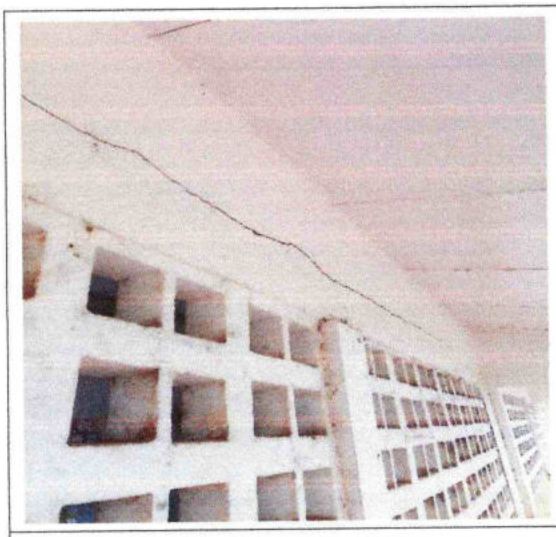
Estado de zona de circulación

Estado de estructura en paredes

Estado de cerramiento perimetral

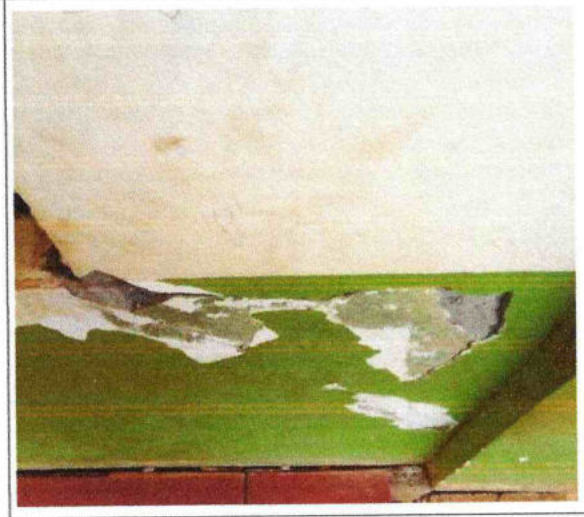
17287

Estado de estructura en muros

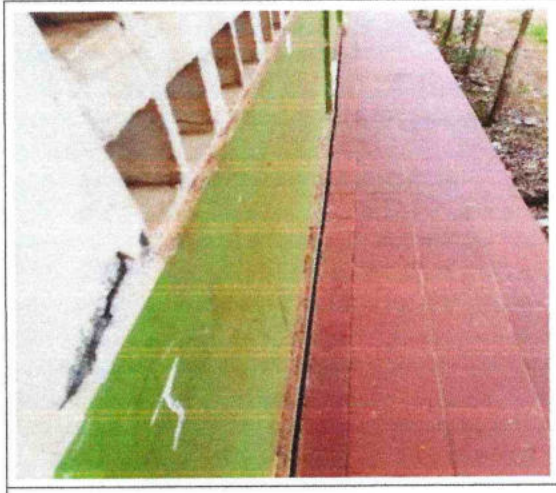
Estado de estructura en paredes de aulas

Tanques de almacenamiento

Estado de estructura en pisos

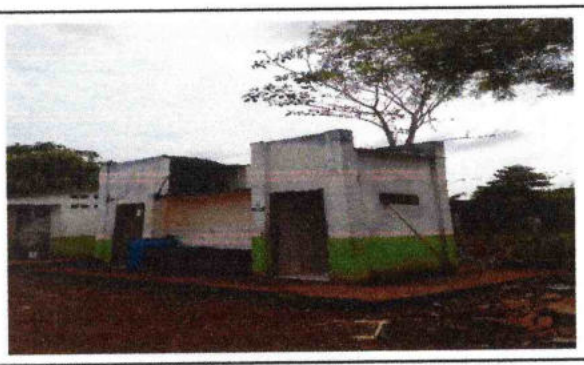
Imagen 3-Estado de zona de circulación

Imagen 4-Estado de zona de circulación

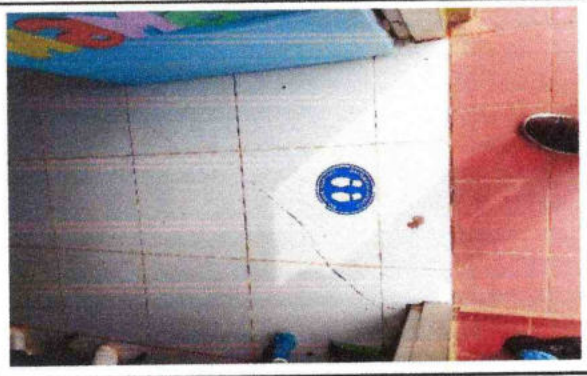
Imagen 5-Estado de batería sanitaria

Imagen 6-Estado de batería sanitaria

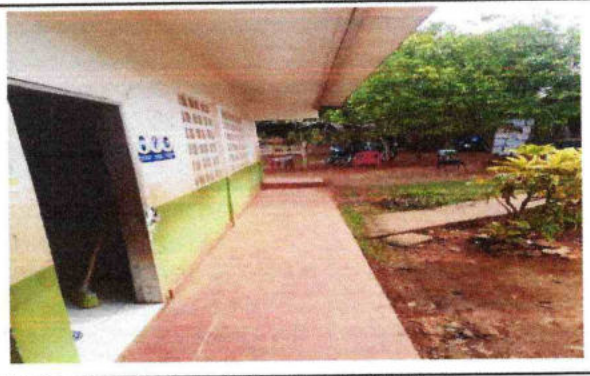
Imagen 7-Estado de pisos en aula

Imagen 8-Estado de batería sanitaria

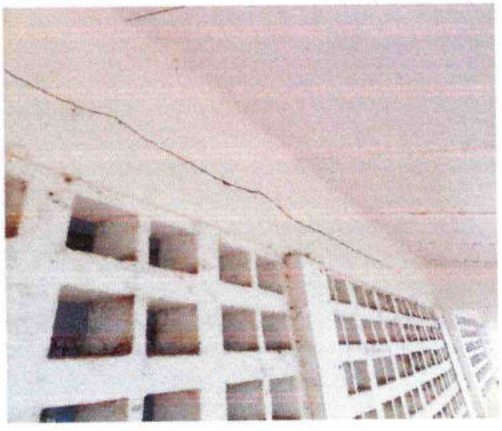
Imagen 9-Estado de zona de circulación

Imagen 10-Baterías sanitarias

Imagen 11-Estado de estructura en muros

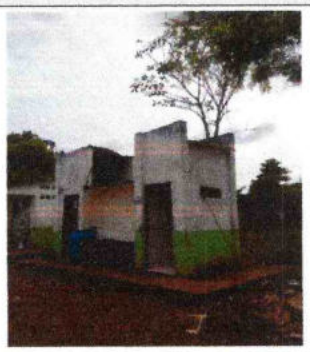
aparatos sanitarios funcionales con espacios limpios e higienicos

no se cuenta con señalizacion para distinsion de sexo en los baños

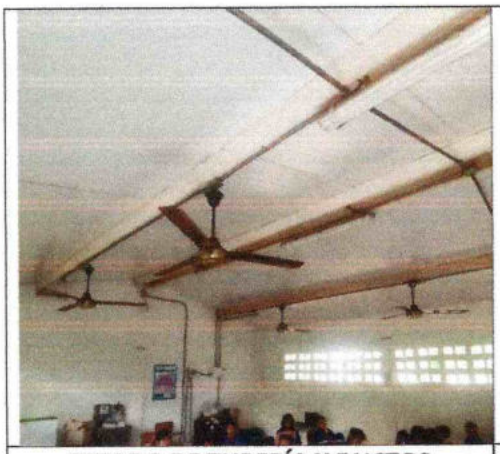
- **Conductores eléctricos:** Se observan empalmes por dentro de las tuberías y algunos cables con aislamientos deteriorados. No cumplen con los calibres mínimos recomendados por la norma NTC 2050. Se evidencian que los circuitos

ESTADO CONDUCTORES ELECTRICOS

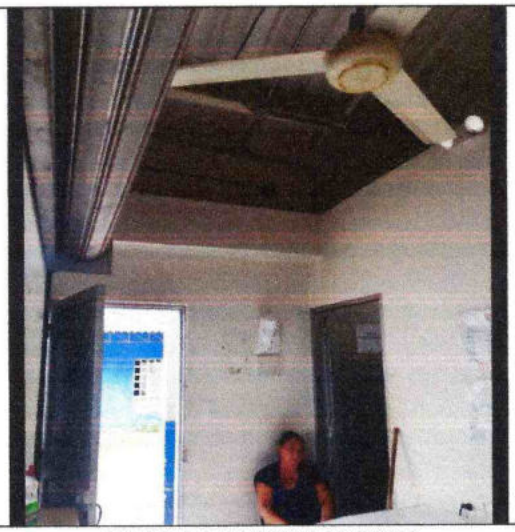
- **Luminarias:** Sistemas de iluminación, anticuados con alto consumo energético, ausente en la mayoría de las dependencias y con poca eficiencia. En el siguiente registro fotográfico se evidencia el estado de las luminarias.

LUMINARIA TUBULAR	**LUMINARIA TUBULAR**

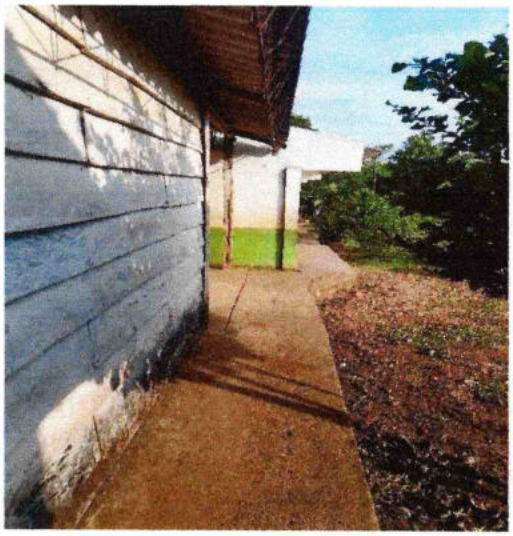
<table><tr><td>  </td><td>  </td></tr><tr><td>Tanques de almacenamiento para agua</td><td>Estado de zona de circulación</td></tr></table>

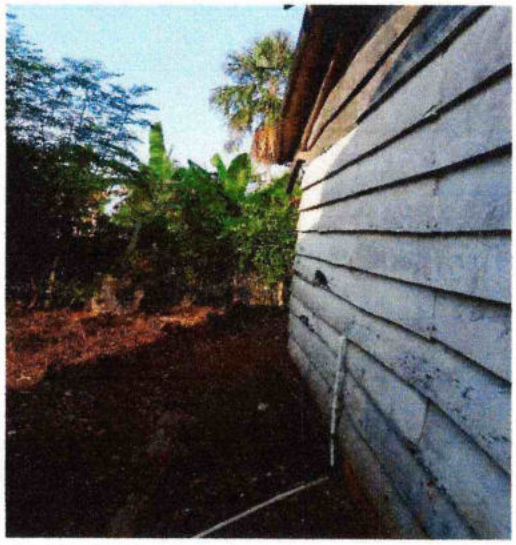
Estado de zona de circulación y muros

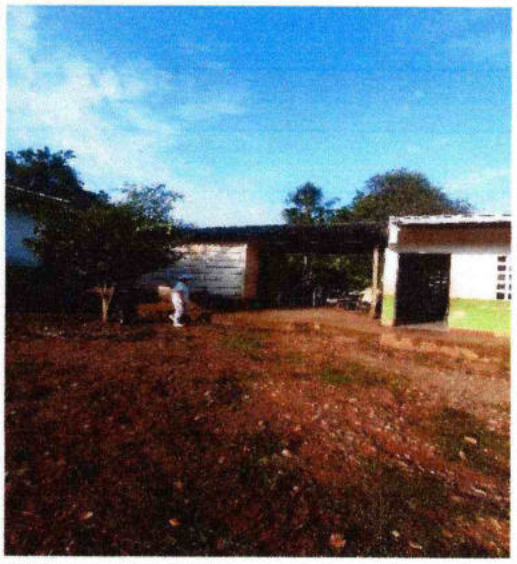
Estado de zona libre

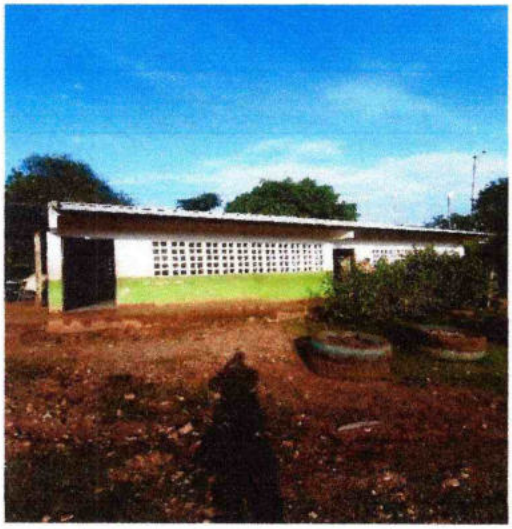
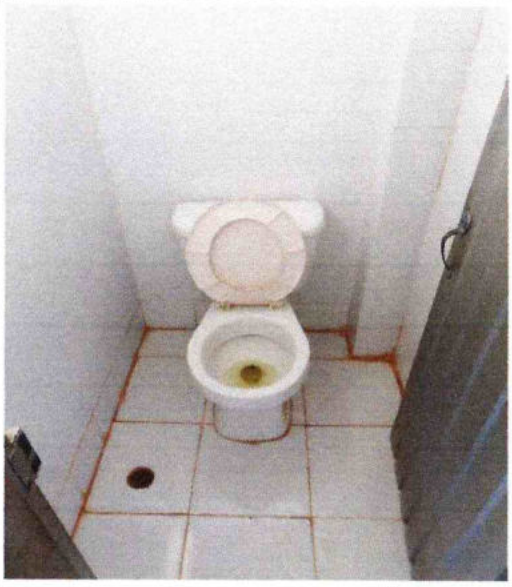
Estado de zona libre

Estado de zona libre	**Estado de batería sanitaria**

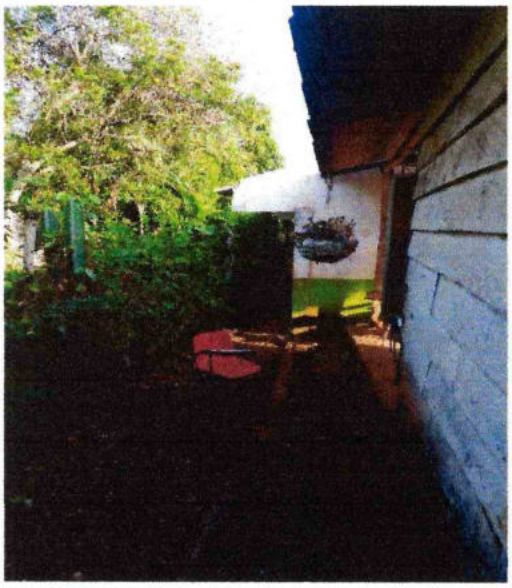
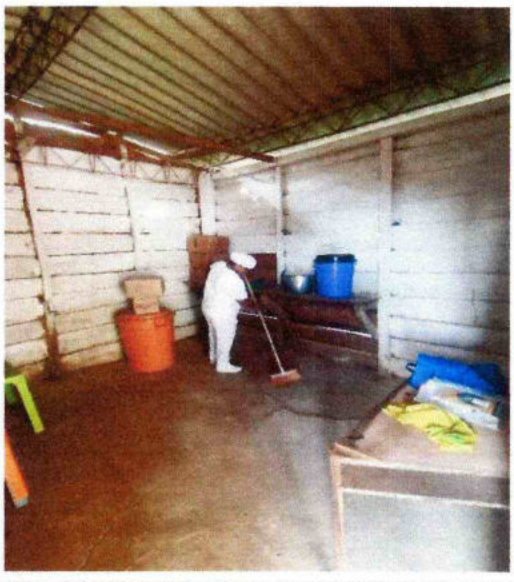
Estado de batería sanitaria	**Estado de batería sanitaria**

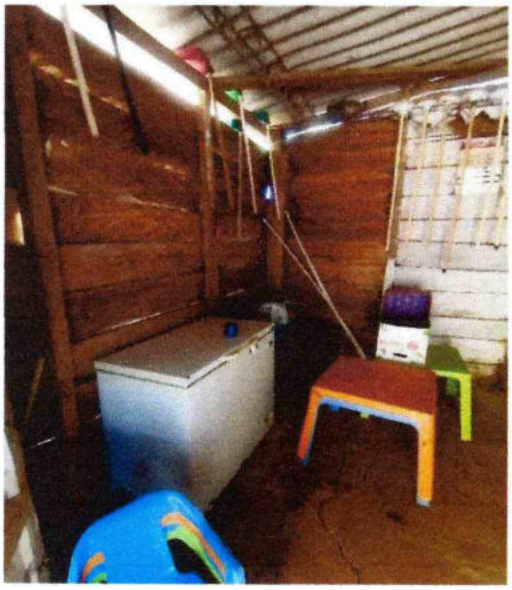
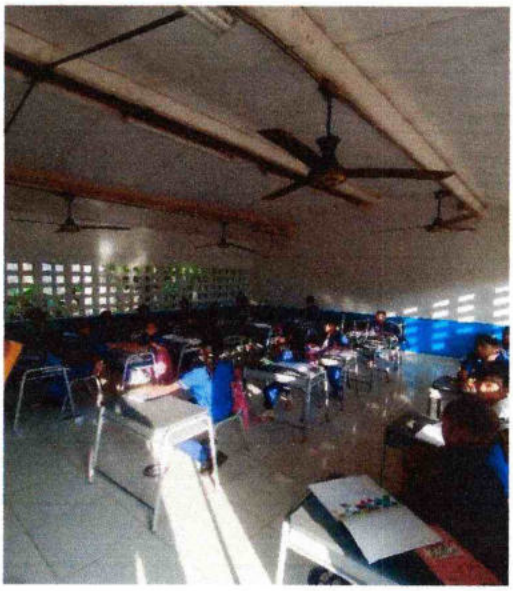
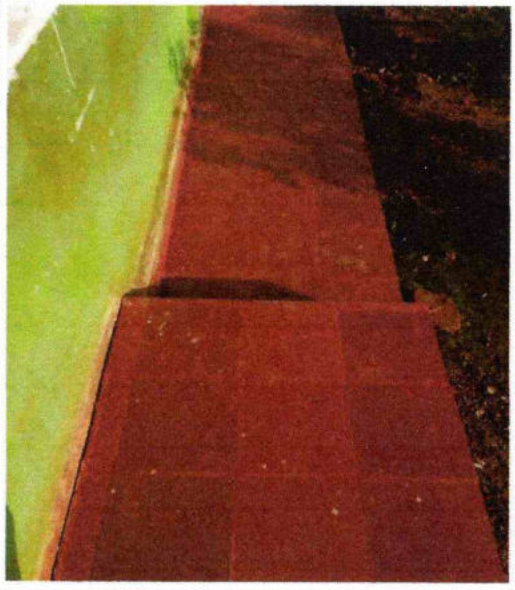
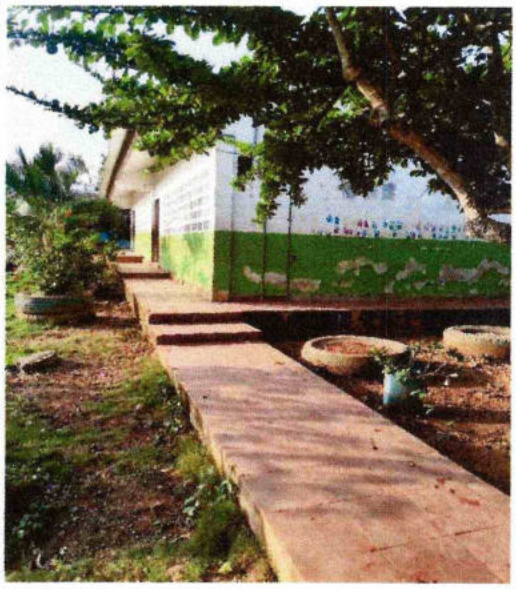
Estado de zona de circulación	**estado de zona de cerramiento perimetral**

Estado de cubierta	**Zona de cocina**

Estado de zona de cocina	**Estado de aula escolar**

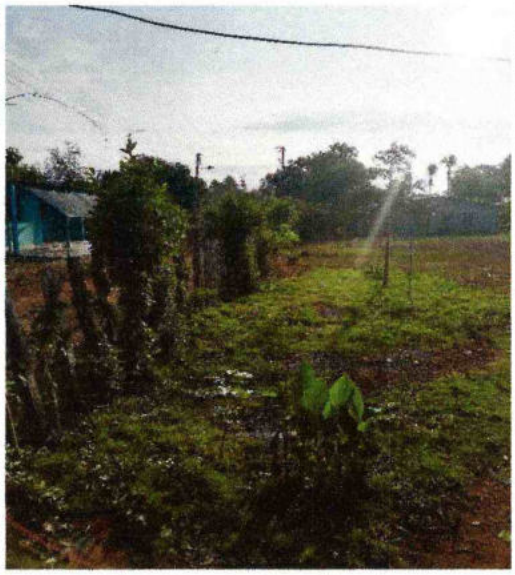
Estado de zona de circulación	**Estado de zona de circulación**

Estado de cerramiento perimetral	**Estado de zona libre y cerramiento perimetral**

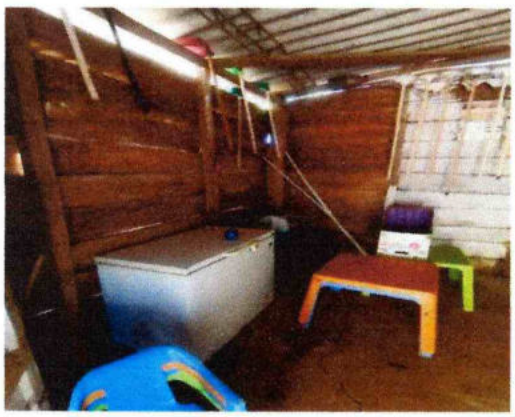
Estado de zona de cocina

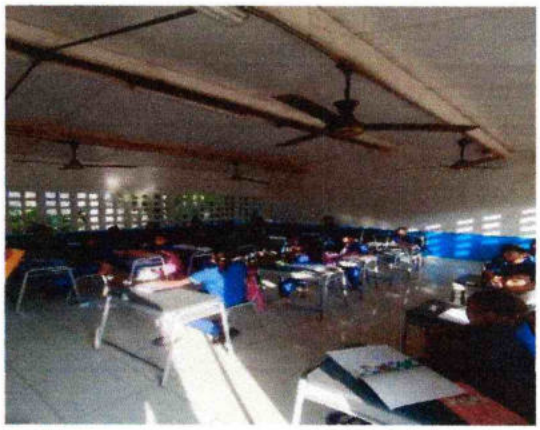
Estado de aula escolar

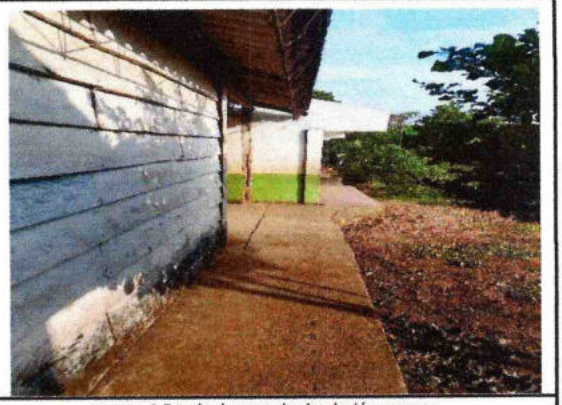
Imagen 4-Estado de zona de circulación y muros

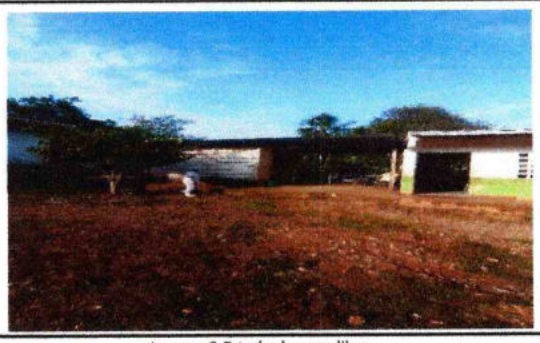
Imagen 6-Estado de zona libre

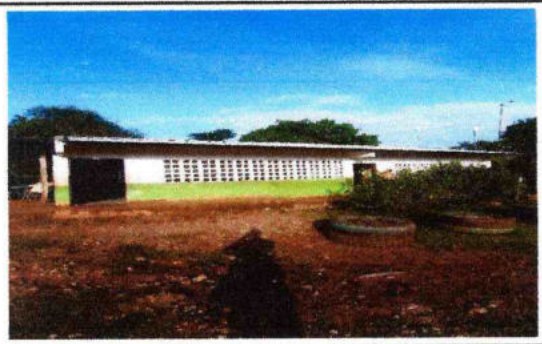
Imagen 7-Estado de zona libre

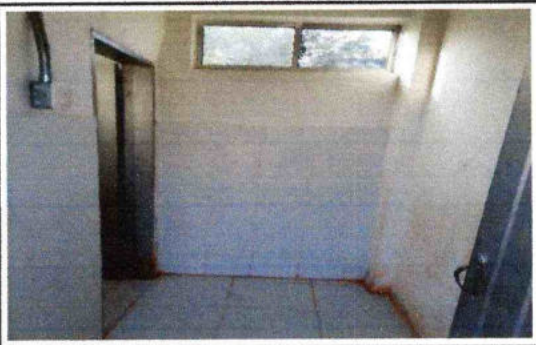
Imagen 8-Estado de batería sanitaria

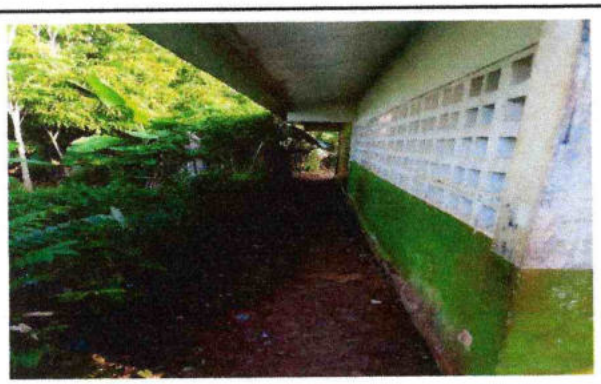
Imagen 11-Estado de zona de circulación

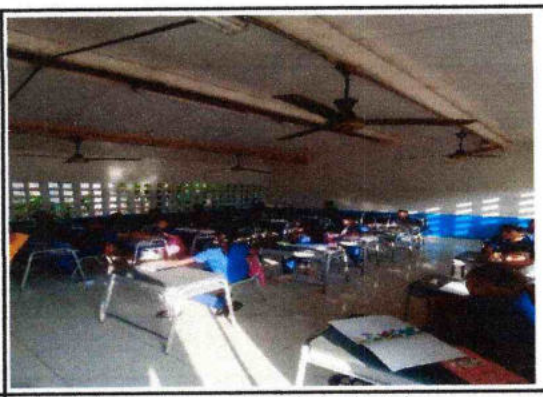
Imagen 12-Estado de aula escolar

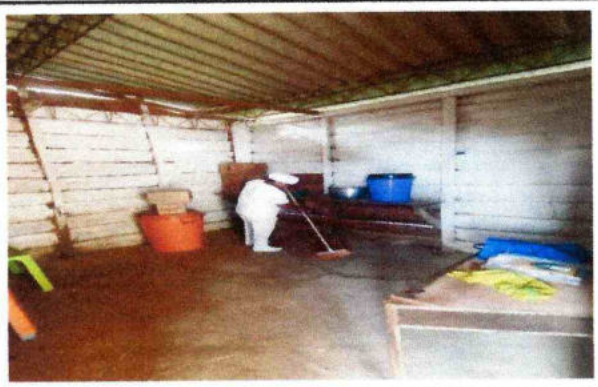
Imagen 15-Zona de cocina

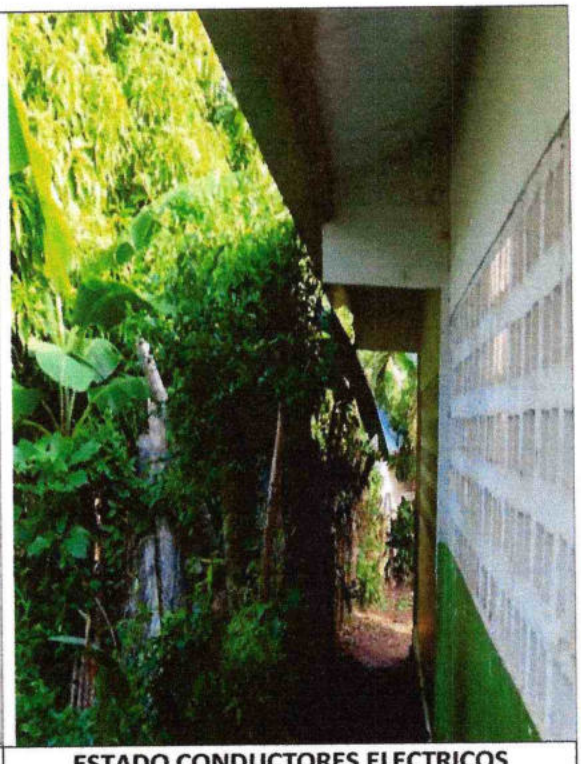
2. DIAGNÓSTICO

Este diagnóstico se realiza teniendo como base las visitas de inspección realizadas a las instituciones educativas por el contratista de la obra, la interventoría, la entidad contratante y los rectores. Durante estas visitas, se llevó a cabo una verificación exhaustiva del sistema eléctrico y de iluminación del plantel educativo.

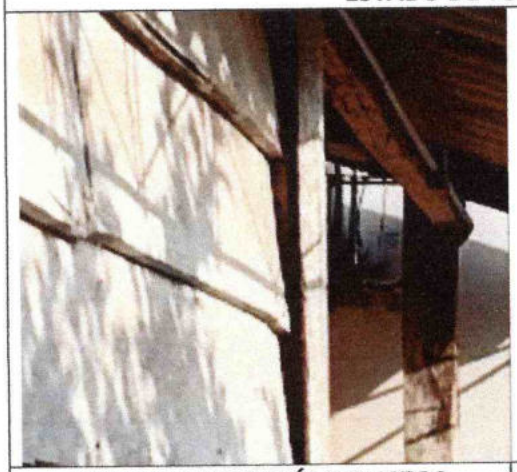
ESTADO DE TUBERÍA Y DUCTOS

- **Tubería y ductos:** Se observa tubería en PVC en algunas aulas, expuesta, la cual no cumple la norma NTC2050. La tubería y ductos existentes en mal estado, también tubería EMT en buen estado.

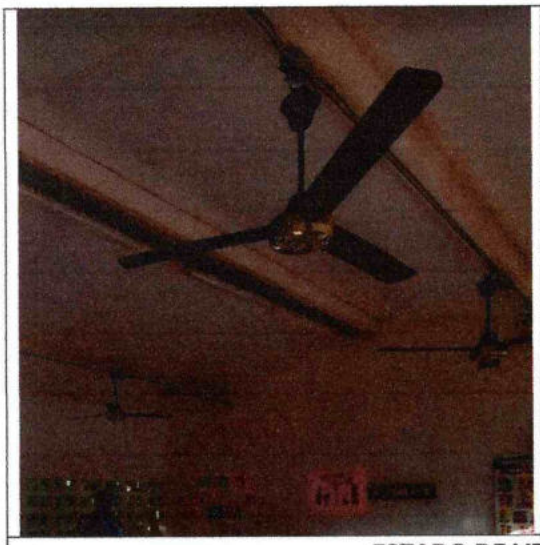
- **Tubería y ductos:** Se observa tubería en PVC expuesta, la cual no cumple la norma NTC2050. La tubería y ductos existentes en mal estado, pero se evidencia la ausencia en la mayoría de las dependencias de la institución educativa.

ESTADO CONDUCTORES ELECTRICOS

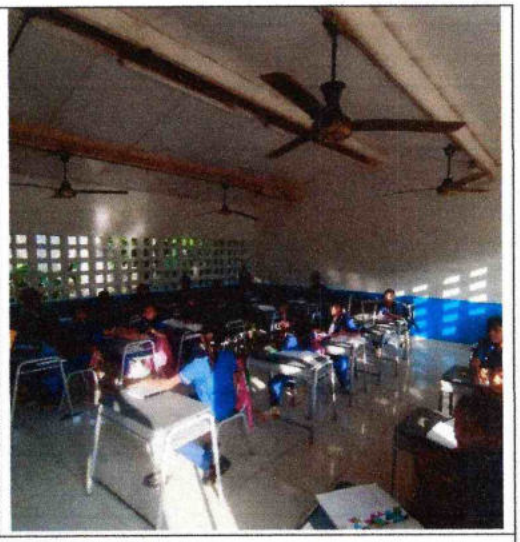
LUMINARIA PLAFÓN	**LUMINARIA PLAFÓN**

- **Luminarias:** Sistemas de iluminación, anticuados con alto consumo energético, ausente en la mayoría de las dependencias y con poca eficiencia. En el siguiente registro fotográfico se evidencia el estado de las luminarias.
