CONTINUACIÓN INFORMES DIAGNÓSTICOS

CONSORCIO EDUCATIVO 2024

CONSORCIO EDUCATIVO 2024	INFORME DIAGNÓSTICO DE ALCANCE Y DEFINICIÓN DE OBRAS Contrato LP-SIM-026-2024, objeto: ESTUDIOS, DISEÑOS, CONSTRUCCIÓN Y MANTENIMIENTO DE INFRAESTRUCTURA FÍSICA EN INSTITUCIONES EDUCATIVAS DEL MUNICIPIO DE MONTERÍA.	Alcaldía de MONTERÍA

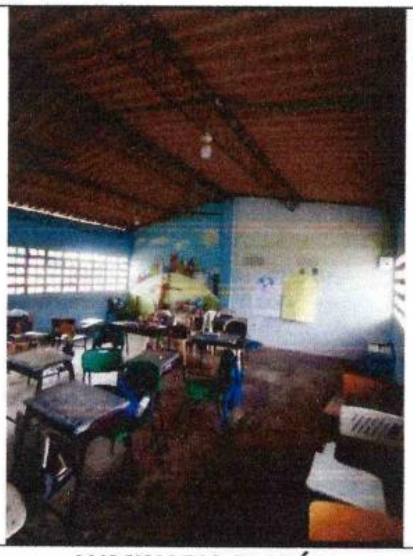
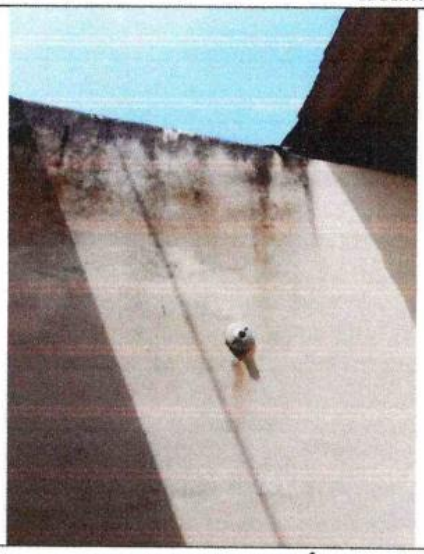
ESTADO DE TUBERÍA Y DUCTOS	**ESTADO DE TUBERÍA Y DUCTOS**

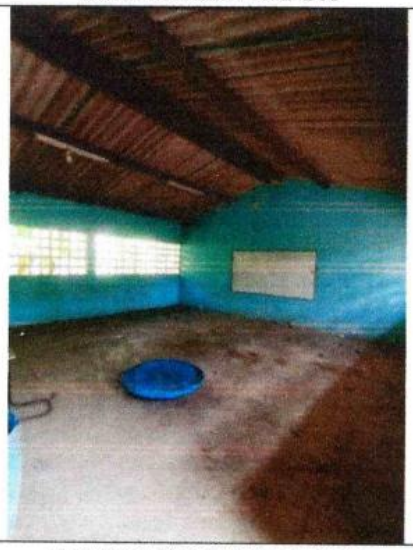
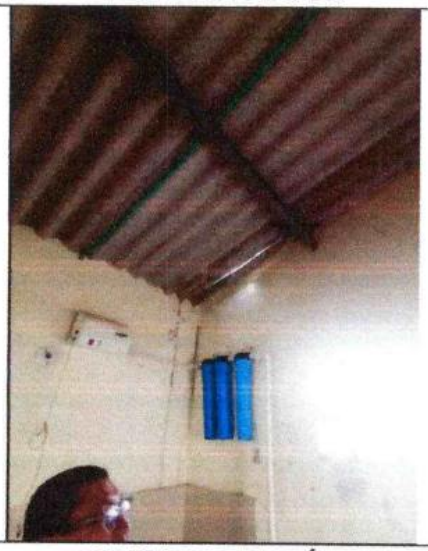
- **Luminarias:** Sistemas de iluminación, en algunas áreas anticuados con alto consumo energético, ausente en la mayoría de las dependencias y con poca eficiencia, pasillos y exteriores con poca iluminación.

LUMINARIA PLAFÓN	**LUMINARIA PLAFÓN**

LUMINARIA TUBULAR T8	**LUMINARIA PLAFÓN**

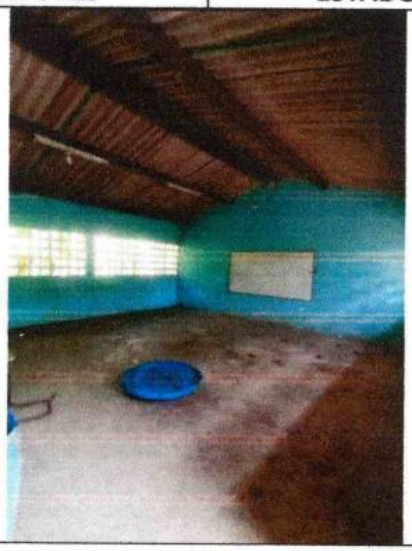
- **Ventiladores:** Ventiladores en mal estado, en algunos casos obsoletos, sin mantenimiento y en algunas áreas inexistentes, lo que ocasiona un riego para la población estudiantil y docente.

ESTADO DE VENTILADORES

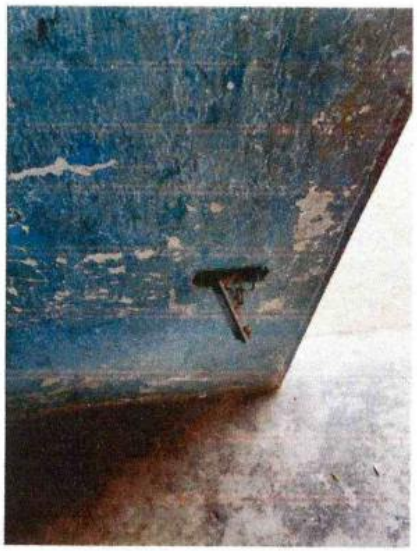
ESTADO DE VENTILADORES

ESTADO DE VENTILADORES INEXSISTENTE

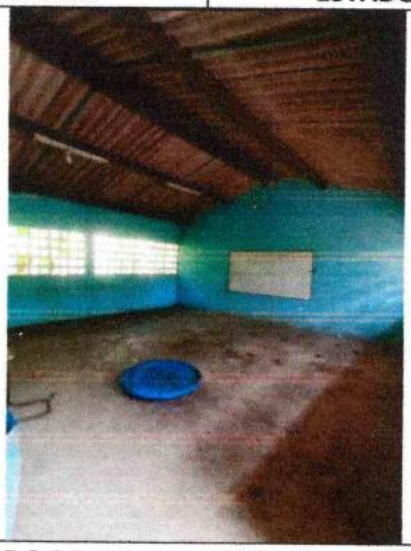
- **Ventiladores:** Ventiladores en mal estado, en algunos casos obsoletos, sin mantenimiento y en algunas áreas inexistentes, lo que ocasiona un riego para la población estudiantil y docente.

ESTADO DE VENTILADORES

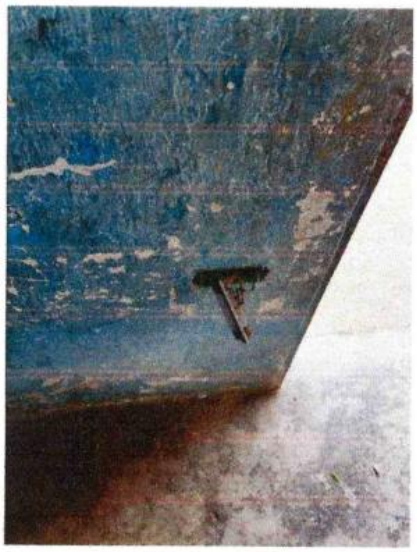
ESTADO DE VENTILADORES

ESTADO DE VENTILADORES INEXSISTENTE

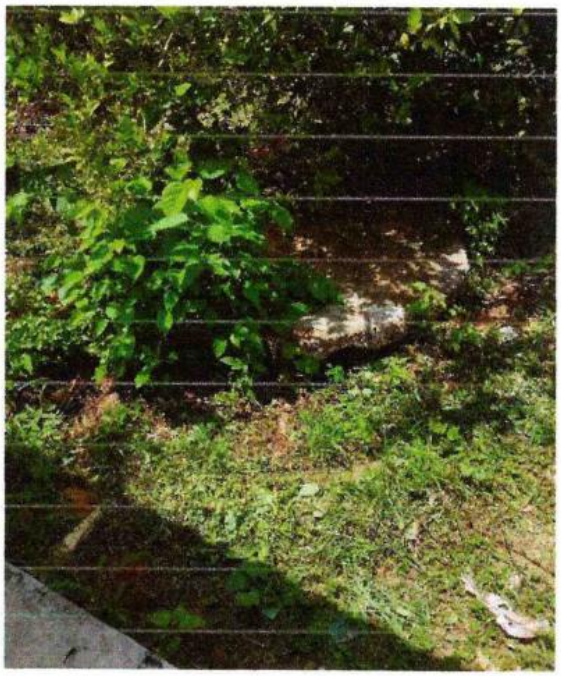
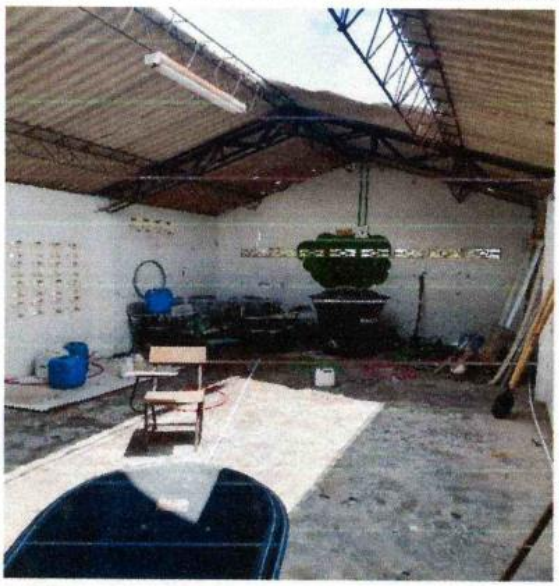
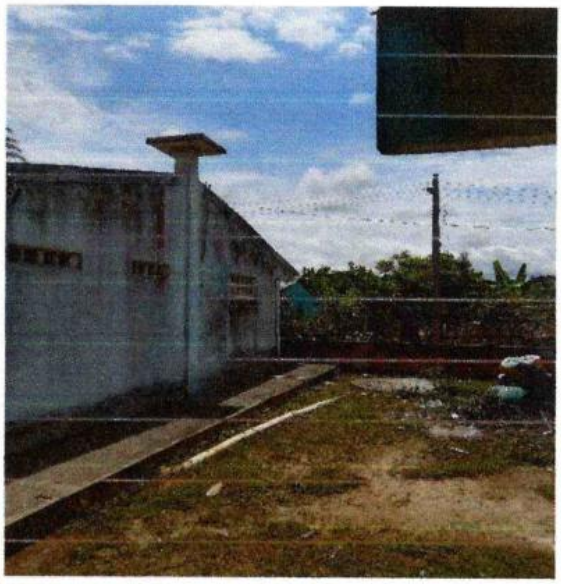
Aula múltiple

Fachadas de aulas

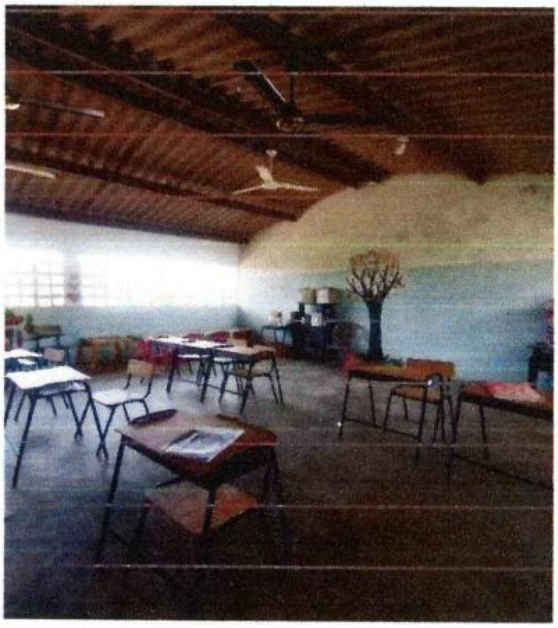
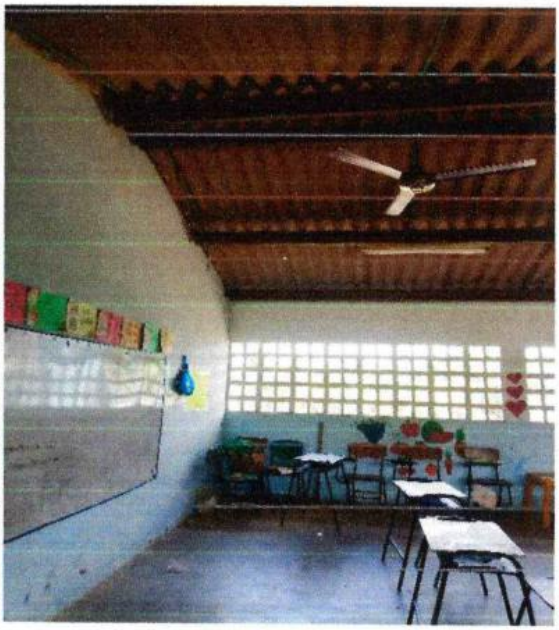
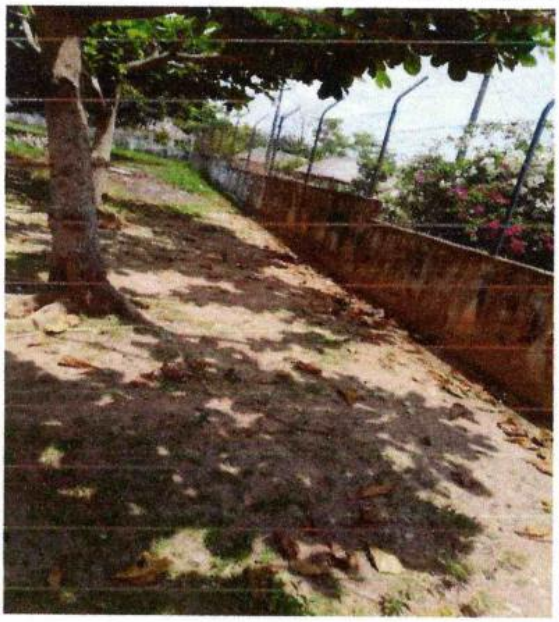
Estado de cubierta de aula múltiple

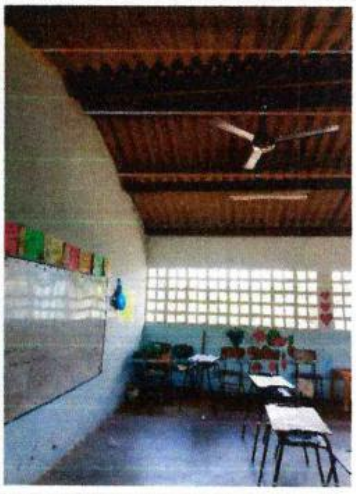
Imagen 5-cubierta de aula múltiple

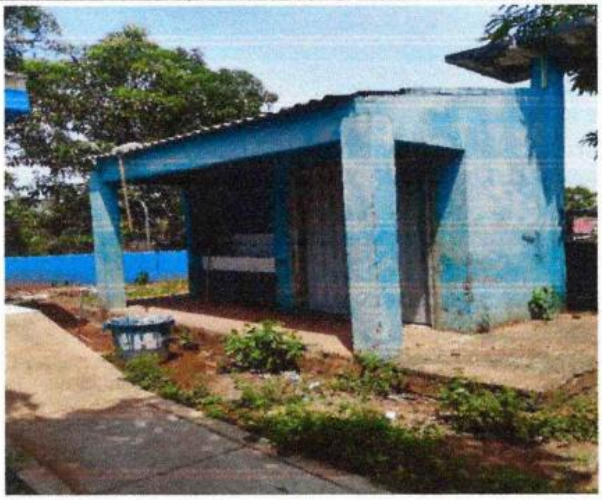
Áreas de circulación con desniveles

Zona utilizada para recreación

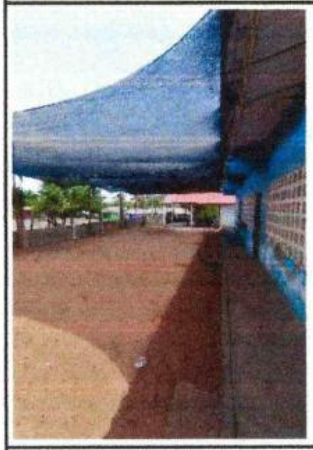
Imagen 1 y 2. Área de circulación

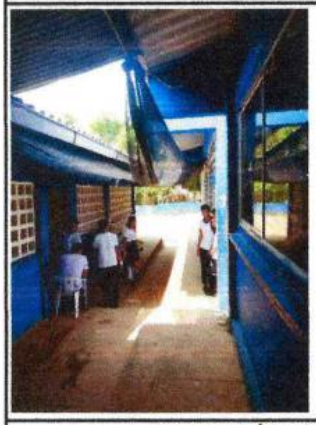
Imagen 5 y 6. Áreas de circulación con desniveles

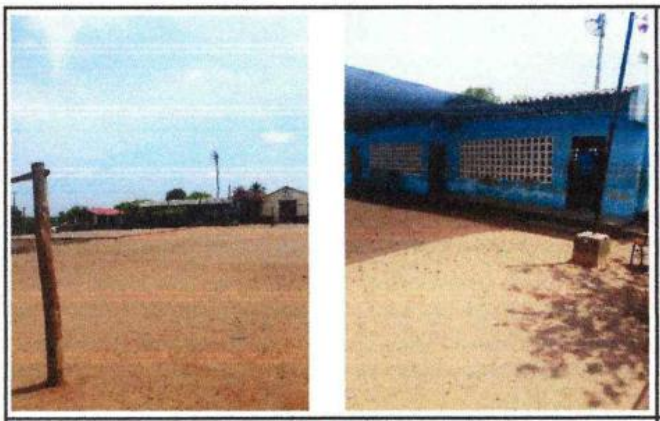
Imagen 13 y 14. Cancha publica -Área de recreación

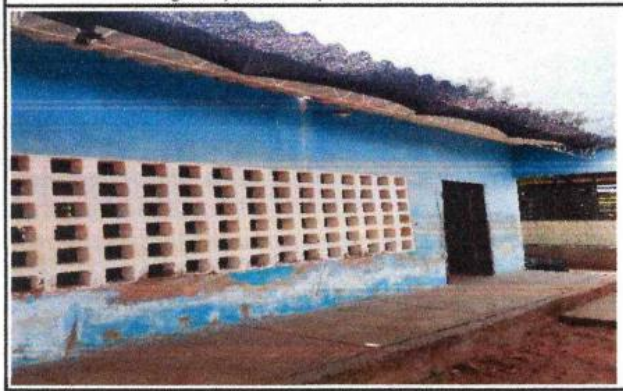
Imagen 17 Estado de paredes de fachadas

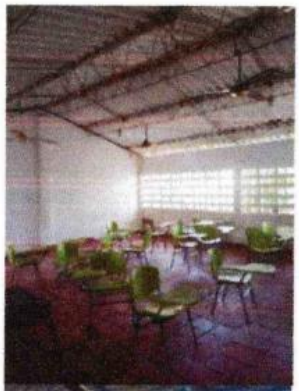
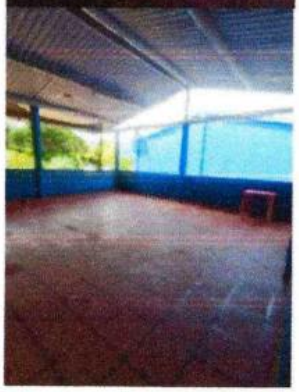
Elementos o zonas afectadas	Patología	Grado de Severidad	Descripción	Recomendación
Correas de cubierta	Humedad y filtraciones	Leve	Presencia de humedad superficial sin riesgo inmediato. Generalmente causada por condensación. Se recomienda mejorar la ventilación.	Concreto Reforzado: Aplicar una capa de pintura impermeabilizante o sellador en la superficie afectada para evitar la penetración de humedad. Acero Estructural: Asegurarse de que la humedad no esté generando corrosión. En caso de exposición prolongada, aplicar un recubrimiento anticorrosivo.
Pasillos	Grietas	Moderada	Grietas que atraviesan el material sin separación significativa, indicando movimientos menores. Requieren monitoreo y sellado para evitar su avance.	Concreto Reforzado: Limpieza de grietas y sellado con resina epóxica o mortero flexible de mayor resistencia para asegurar estabilidad. Reforzar el acabado con una capa de pintura impermeabilizante. Acero Estructural: Verificar la integridad de las uniones afectadas (soldadura o pernos). Si hay uniones comprometidas, realizar reparaciones con soldadura y aplicar un recubrimiento anticorrosivo.

General	Humedad y filtraciones	Moderada	Filtraciones que afectan el material y pueden degradarlo con el tiempo. Es importante sellar las zonas afectadas y mejorar la impermeabilización.	Concreto Reforzado: Identificar y sellar la fuente de filtración. Reparar juntas y aplicar una membrana impermeabilizante en la superficie expuesta. Acero Estructural: Inspeccionar la estructura y reforzar con pintura anticorrosiva en las áreas donde la humedad esté afectando. Verificar uniones para prevenir la corrosión acelerada.

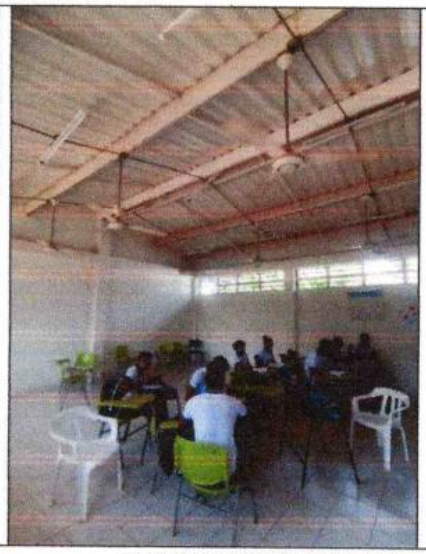
ESTADO DE TUBERÍA Y DUCTOS	**ESTADO DE TUBERÍA Y DUCTOS**

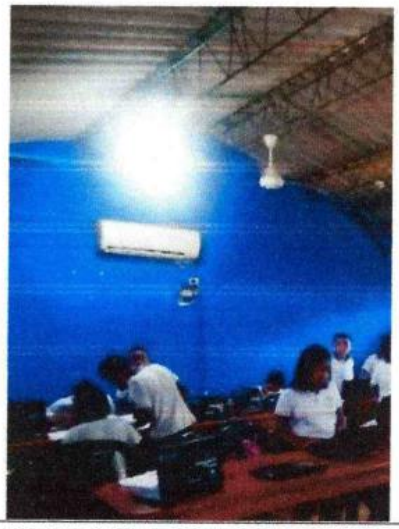
ESTADO DE VENTILADORES

- **Ventiladores:** Ventiladores en mal estado, en obsoletos, sin mantenimiento, lo que ocasiona un riego para la población estudiantil y docente.

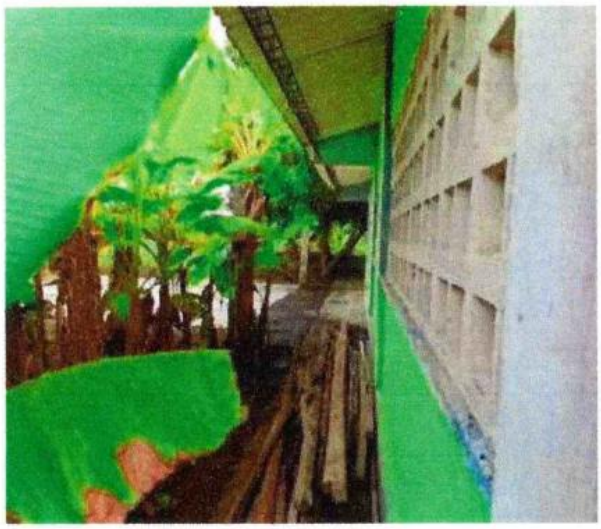
AULA DESHABILITADA

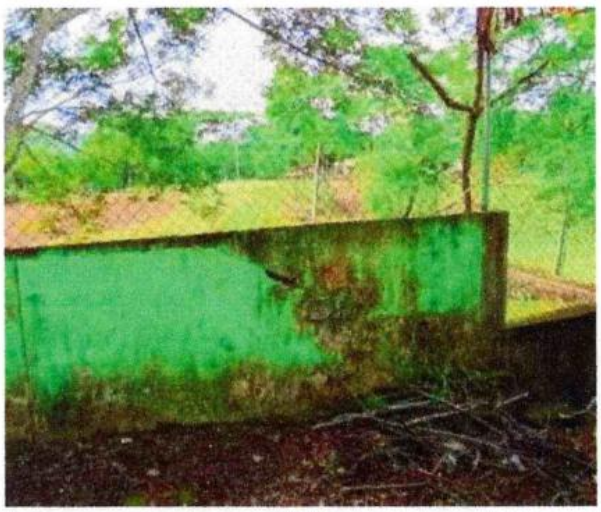
PARED CON AGRIETAMIENTO

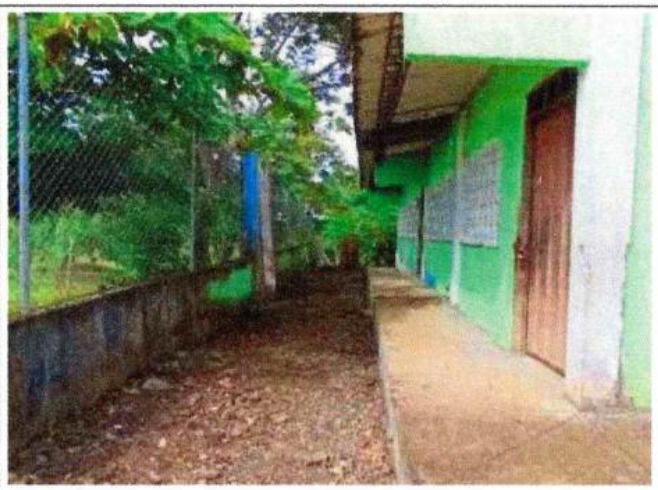
PARED CON AGRIETAMIENTOS

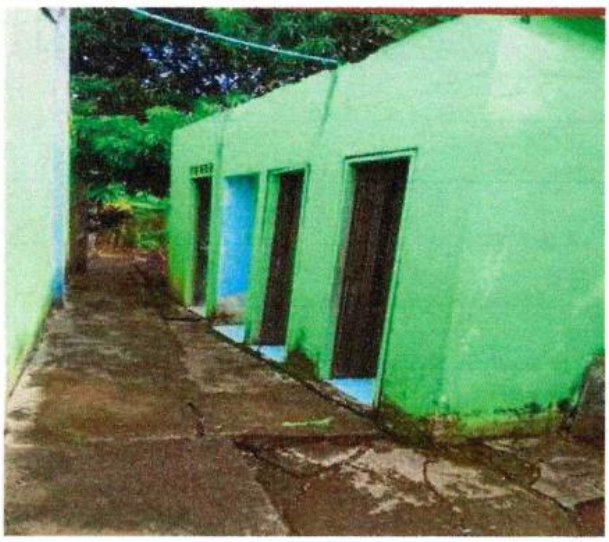
CERRAMIENTO CON GRIETAS

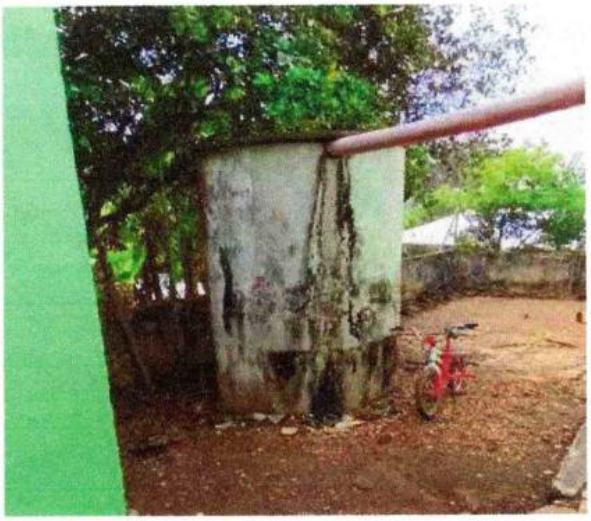
PARED CON GRIETAS

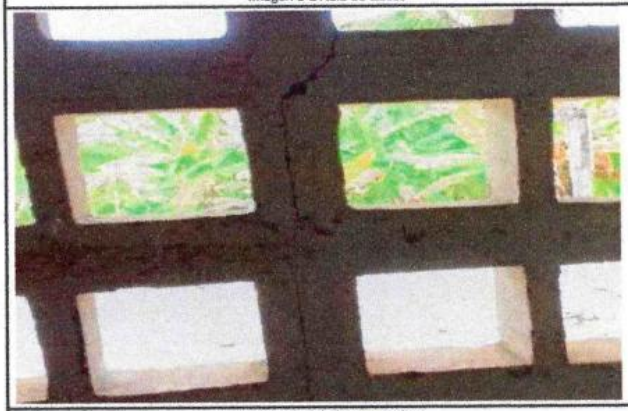
Imagen 3 y 4. Aula de clase con pared agretamiento

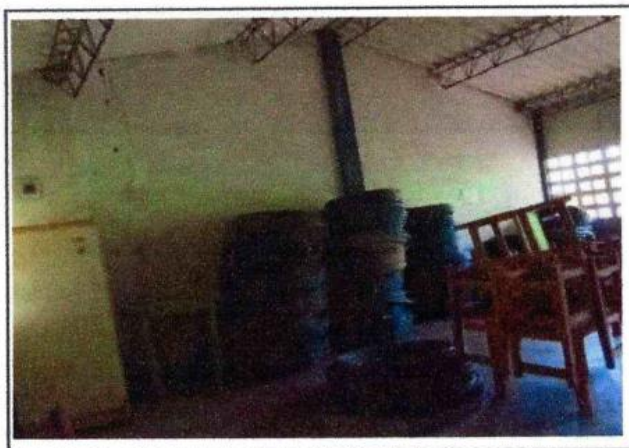
Imagen 10-Aula deshabilitada

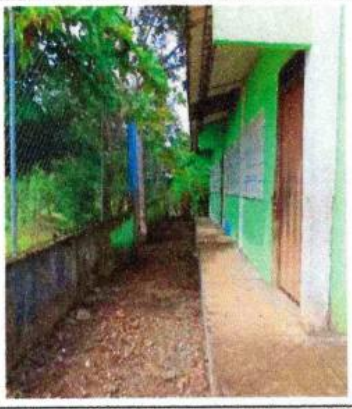
Imagen 19_ Daños estructurales-calados agretados

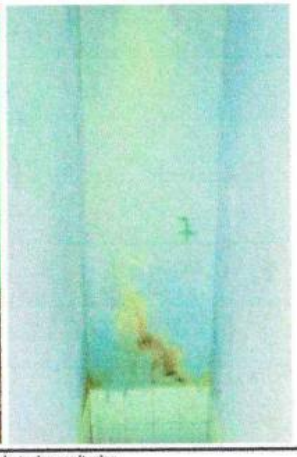
Imagen 21- Estado baterias sanitarias

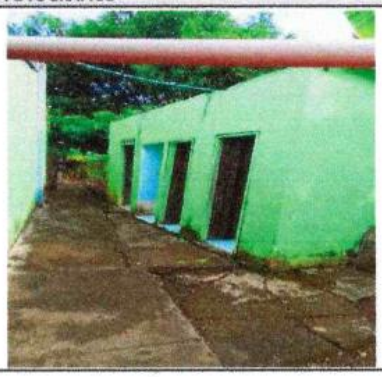
Observaciones:	cuentan con acceso adecuado, no cuenta con señalizacion y distincion de sexo
