CONTINUACIÓN INFORMES DIAGNÓSTICOS

CONSORCIO EDUCATIVO 2024	INFORME DIAGNÓSTICO DE ALCANCE Y DEFINICIÓN DE OBRAS Contrato LP-SIM-026-2024, objeto: ESTUDIOS, DISEÑOS, CONSTRUCCIÓN Y MANTENIMIENTO DE INFRAESTRUCTURA FÍSICA EN INSTITUCIONES EDUCATIVAS DEL MUNICIPIO DE MONTERÍA.	Alcaldía de MONTERÍA

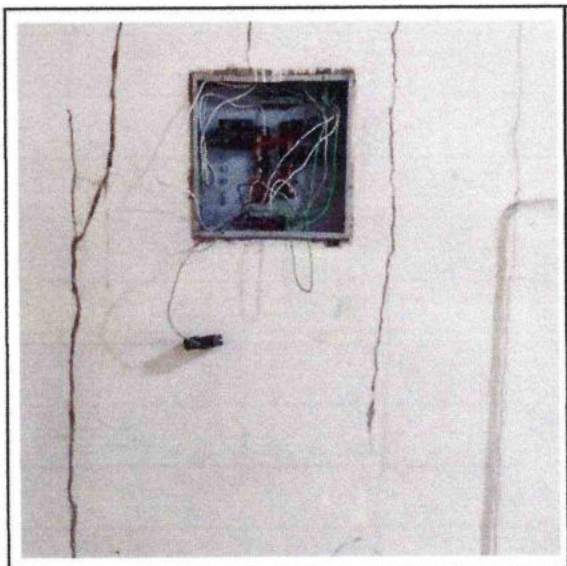
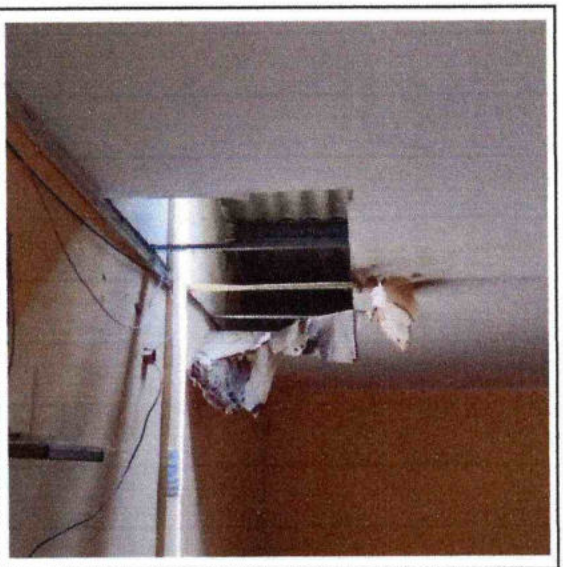
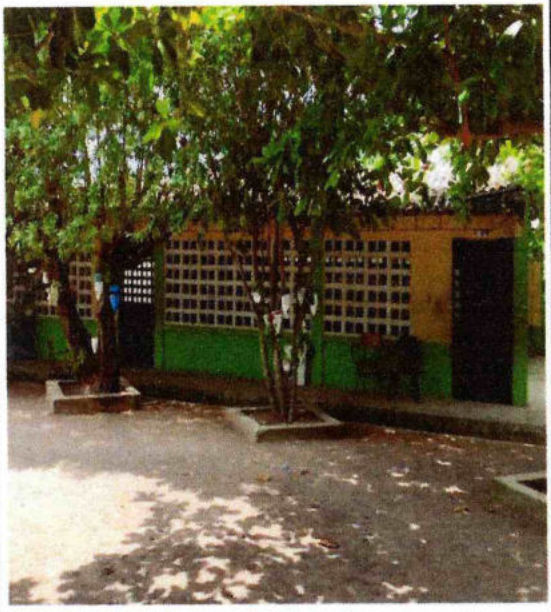
CABLES EXPUESTOS	**CIELO RASO EN DETERIORO**

ZONA ARBORIZADA	**ESTADO DE CALADOS**

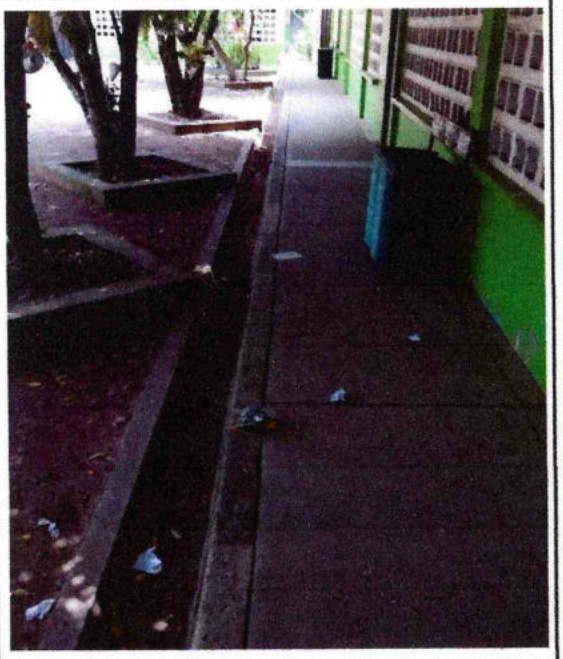
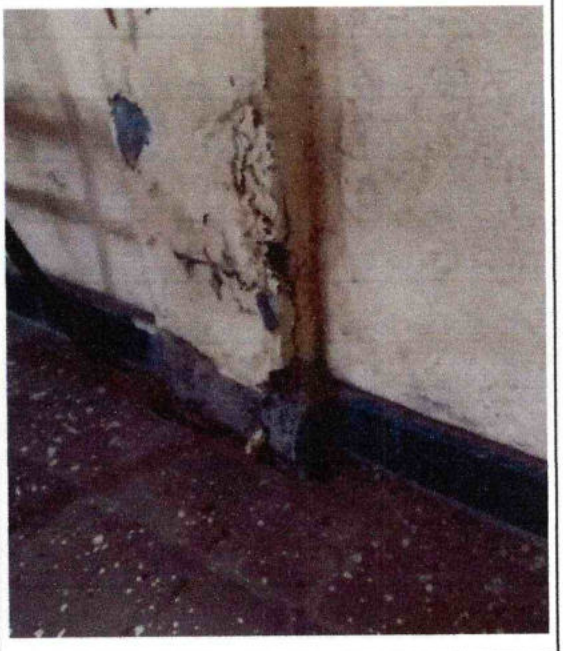
AULA DE CLASES	**ESTADO MUROS**

CIRCULACIONES	**ESTADO MUROS**

4. Mantenimiento general de infraestructura: En cuanto a los muros, pisos y techos, se debe realizar un proceso de mantenimiento para corregir los daños estructurales, como fisuras y humedades, utilizando materiales de calidad que garanticen la durabilidad y resistencia al paso del tiempo, según lo estipulado por la Norma Técnica Colombiana NTC 4595. Para mejorar la infraestructura, se deben resanar las áreas afectadas por la humedad, aplicar impermeabilizantes en los puntos críticos, y repintar todas las superficies necesarias para mejorar la estética y la protección, asegurando la durabilidad y el buen estado de la institución.

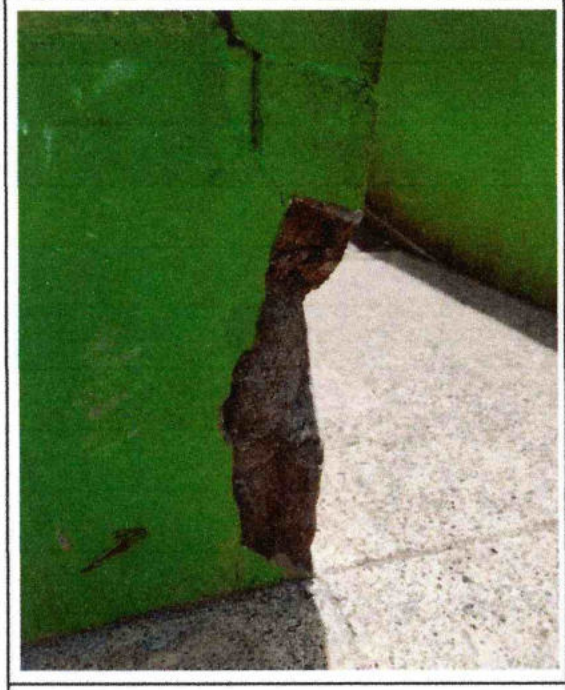
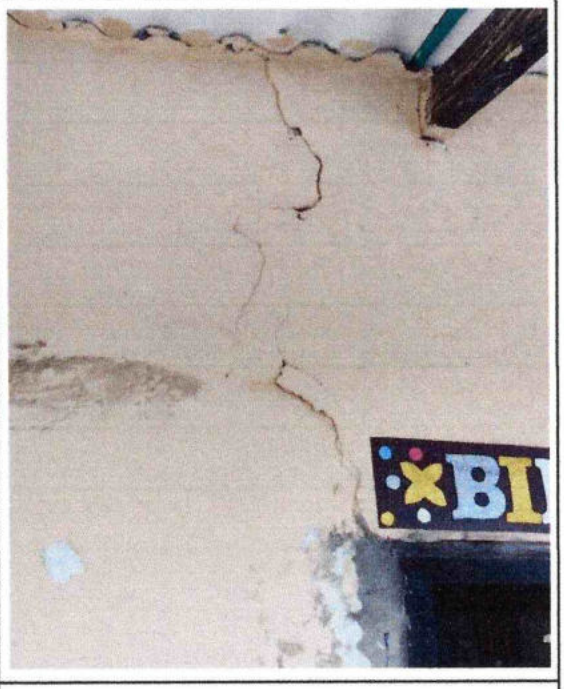
DESNIVEL EN AULAS	**AULA DE CLASE**

MURO DETERIORADO	**AGRIETAMIENTOS**

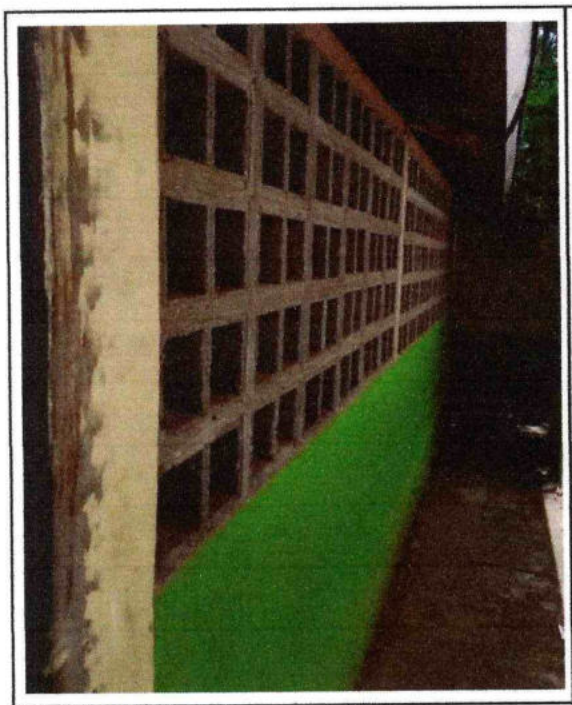
ESTADO CALADOS

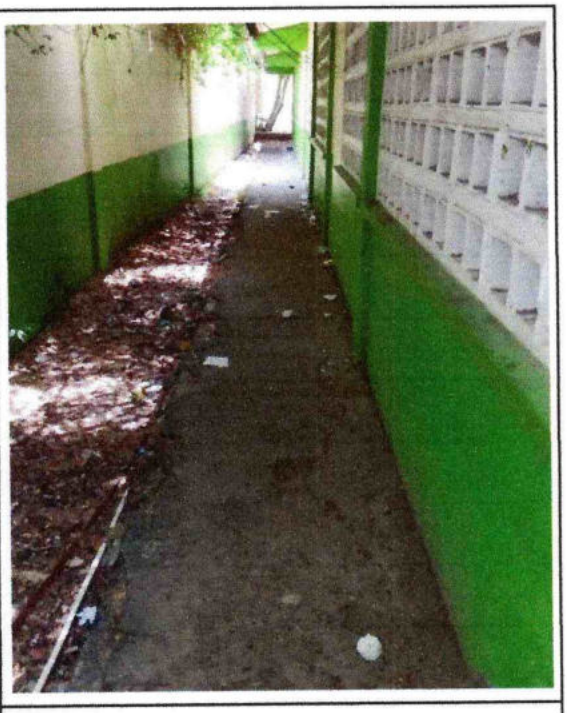
CIRCULACIONES

2. Mantenimiento correctivo de circulaciones: se llevará a cabo la rehabilitación de las áreas de circulación mediante el reemplazo de los pisos deteriorados, garantizando su funcionalidad y seguridad. Este proceso se llevará a cabo de acuerdo con los lineamientos de la NTC 4595. La intervención mejorará tanto la estética como la seguridad de los espacios, facilitando un tránsito fluido y seguro para estudiantes y docentes.

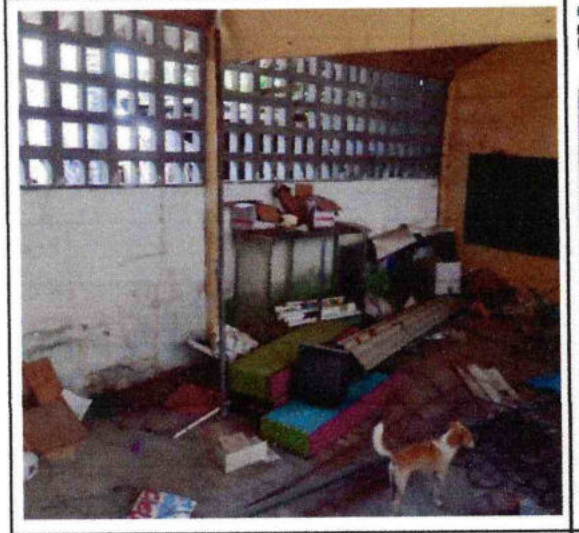
AULA ABANDONADA

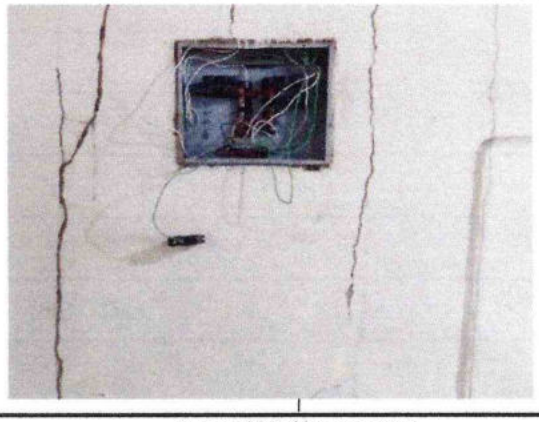
Imagen 29-Cables expuestos

Imagen 30-Cableado electrico

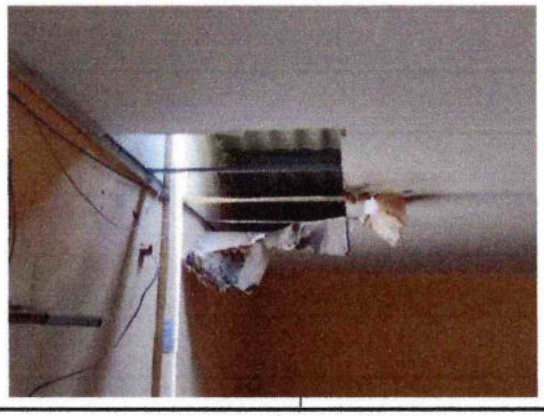
Imagen 31-Cielo razo en deterioro

Imagen 32- Muros agretados

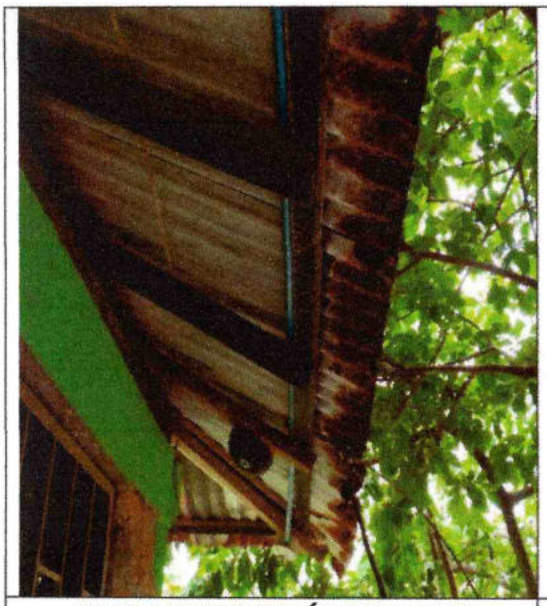
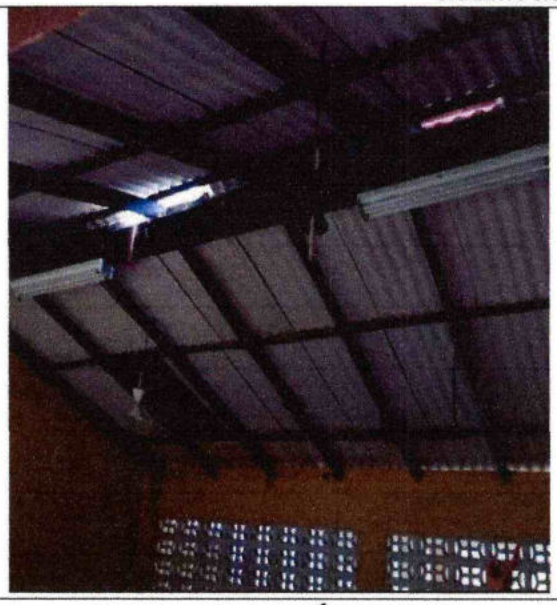
ESTADO CONDUCTORES ELECTRICOS

- **Conductores eléctricos:** Se observan empalmes por dentro de las tuberías y algunos cables con aislamientos deteriorados. No cumplen con los calibres mínimos recomendados por la norma NTC 2050. Se evidencian que los circuitos están mezclados, las cargas de ventiladores con iluminación y toma corrientes a la vez.

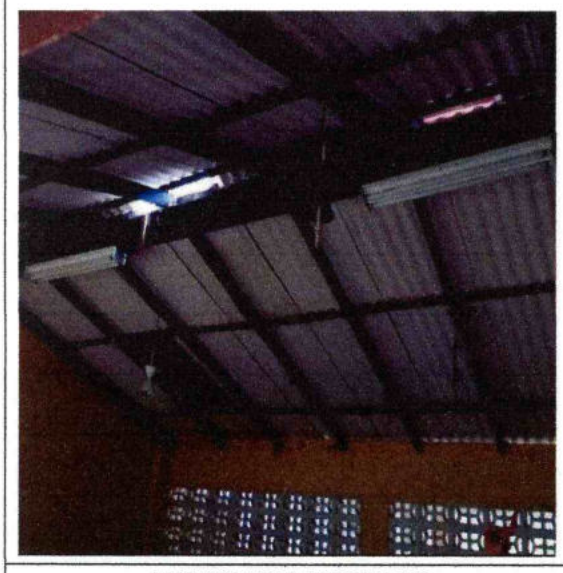
- **Tubería y ductos:** Se observa tubería en PVC expuesta, la cual no cumple la norma NTC2050. La tubería y ductos existentes en mal estado, pero se evidencia la ausencia en la mayoría de las dependencias de la institución educativa.

ESTADO DE TUBERÍA Y DUCTOS	**ESTADO DE TUBERÍA Y DUCTOS**

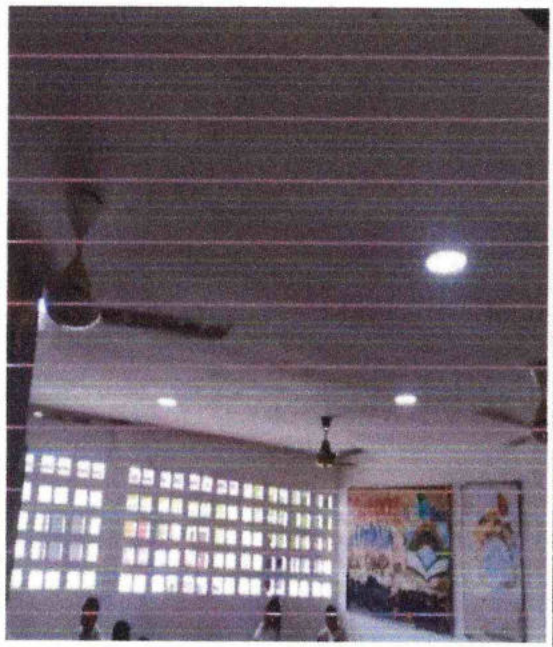
ESTADO CIELO RASO

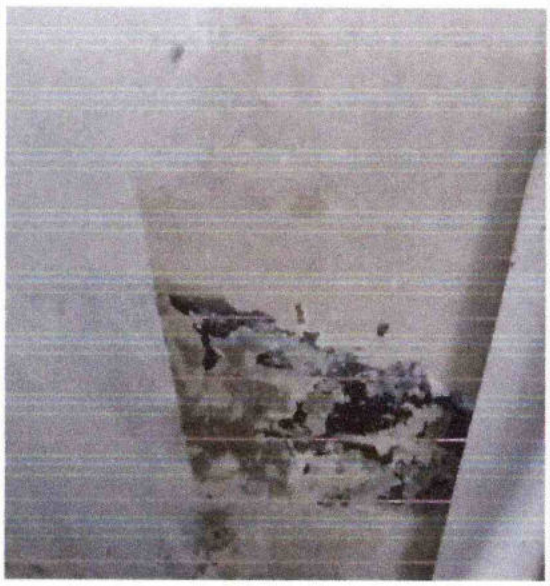
ESTADO REJAS DE VENTANA

ESTADO DE ACABADOS

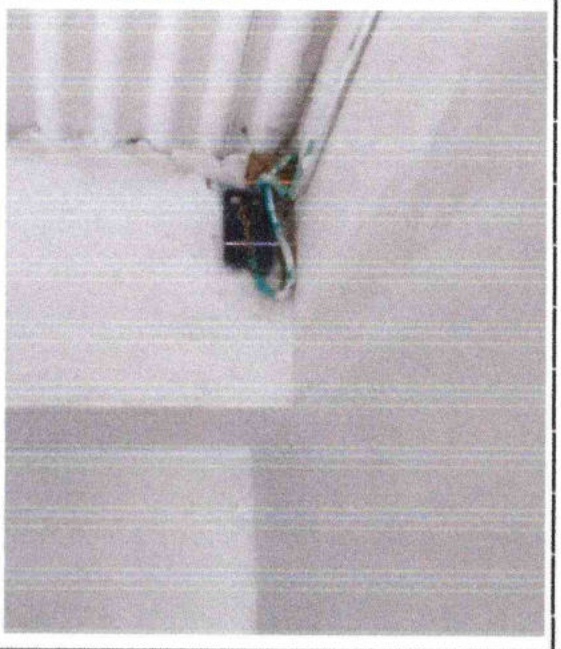
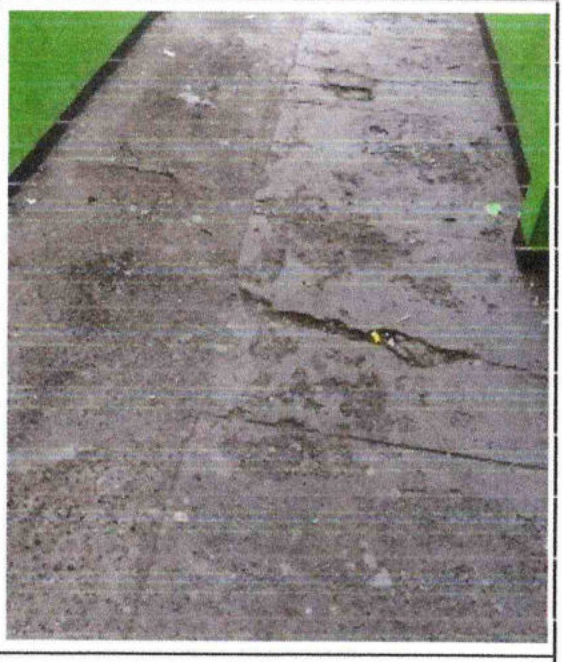
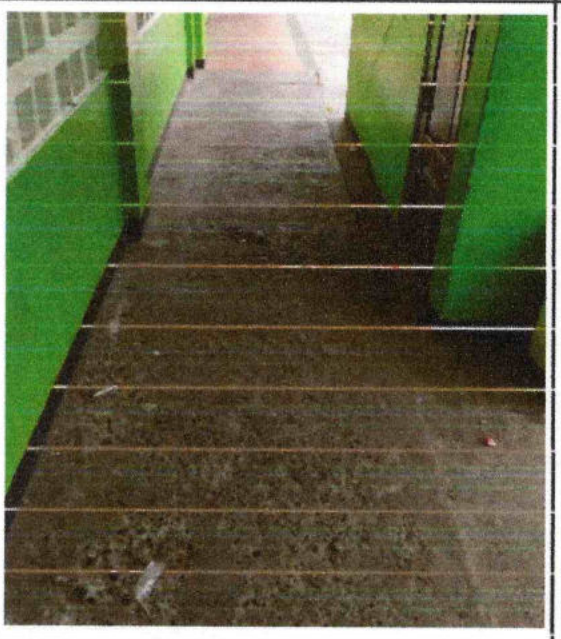
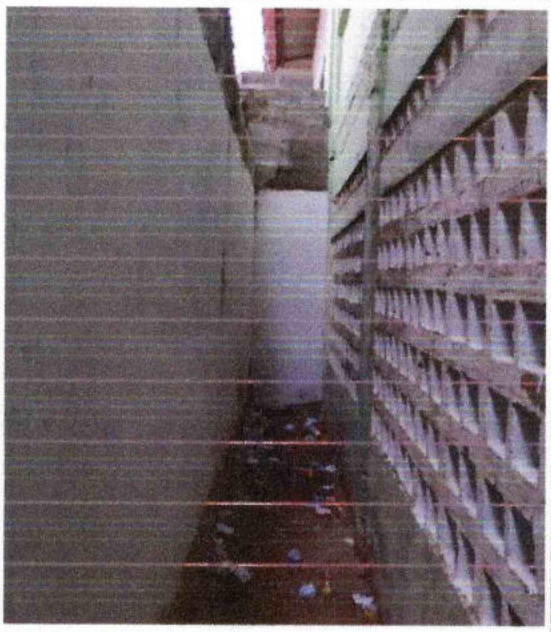
CABLES EXPUESTOS	**ESTADO CIRCULACIONES**

ESTADO CIRCULACIONES	**CALLEJÓN**

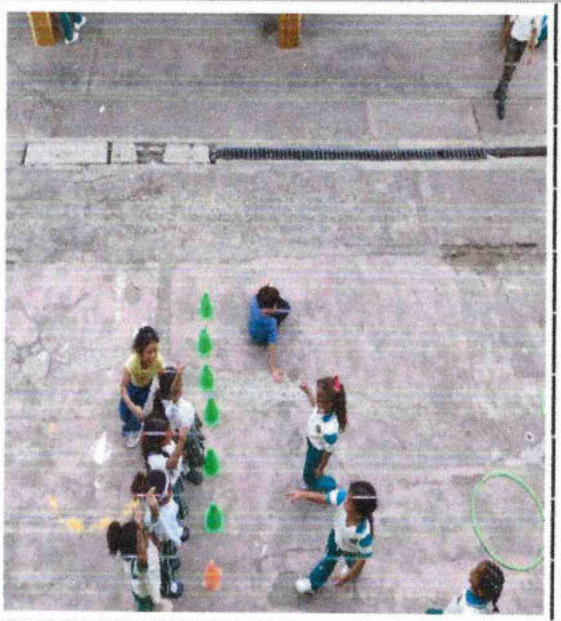
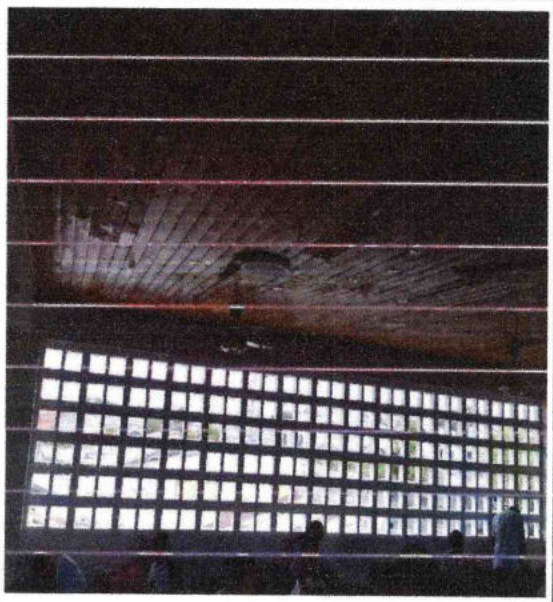
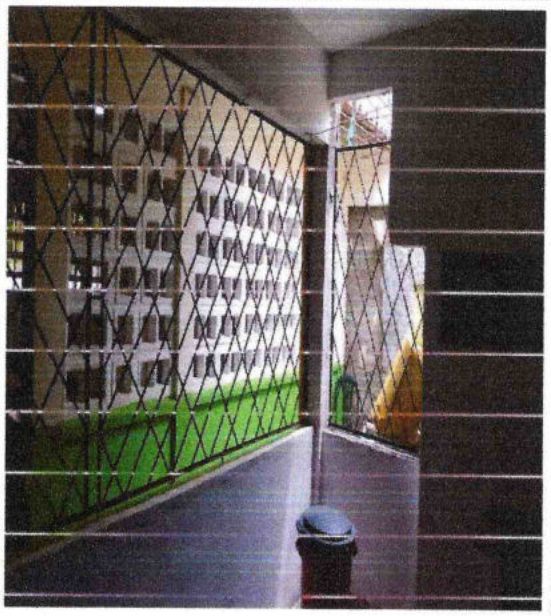
ÁREA RECREATIVA	**AULA DE CLASES**

CIRCULACIONES	**PROTECTORES DE VENTANAS**

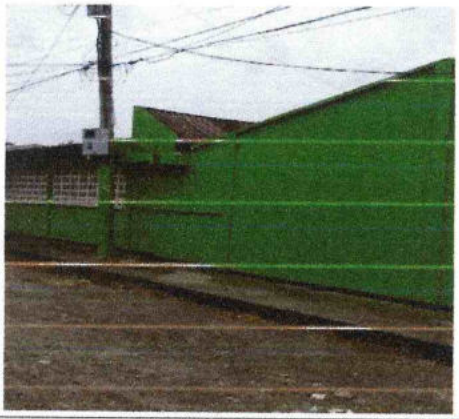
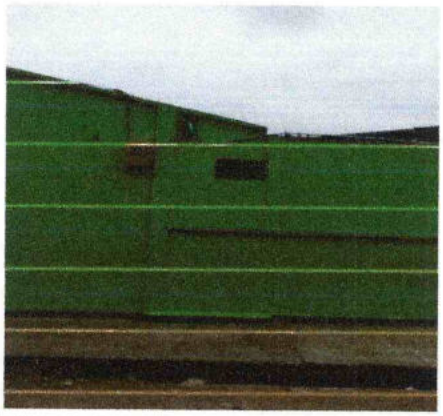
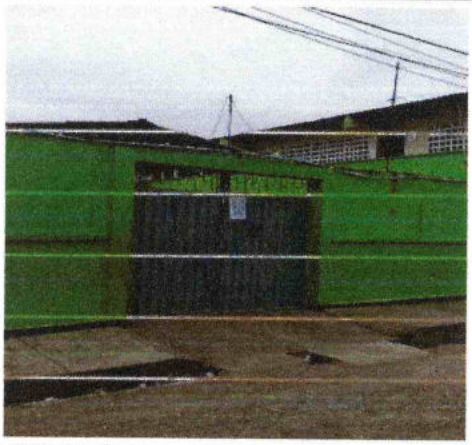
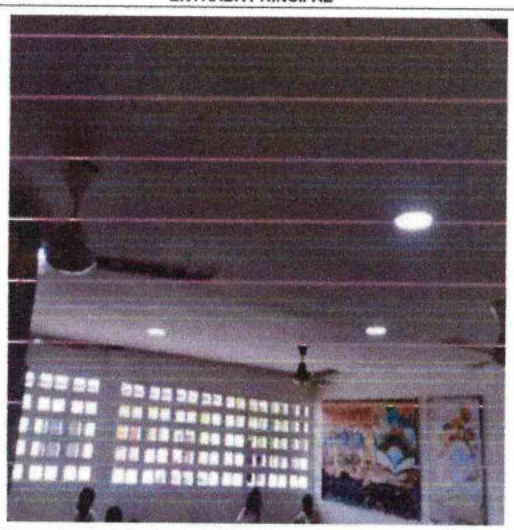
ENTRADA PRINCIPAL	ENTRADA/SALIDA

ESTADO CIELO RASO	ESTADO REJAS DE VENTANA

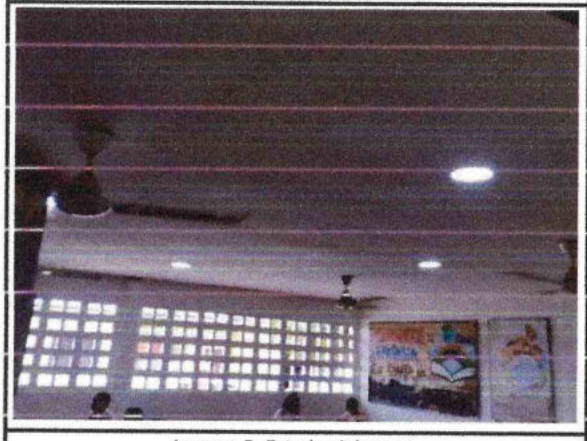
Imagen 5- Estado cielo razo

Imagen 6-Estado rejas (Ventaneria)

Imagen7- Estado acabados

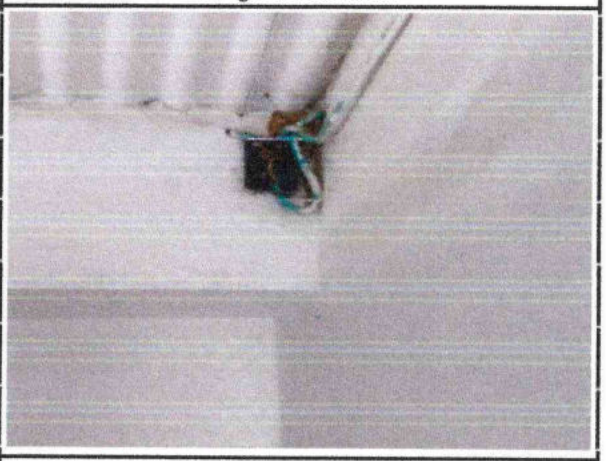
Imagen 18-Cables expuestos

Imagen 19-Estado circulaciones

Imagen 20-Estado circulaciones

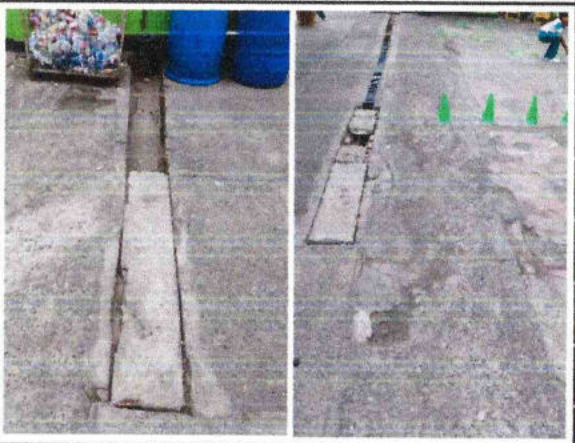
Imagen 21-Drenaje

Imagen 22-Escalera

Imagen 21-Estado Piso

Imagen 22-Estadoo cubierta-Cielo razo

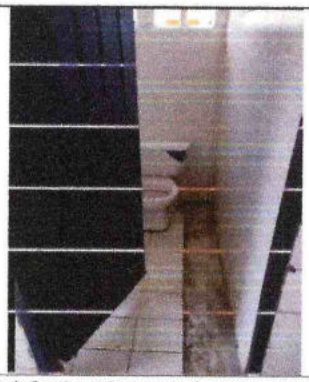
lavamanos con falta de griferia y con superficie regular

sanitario fuera de funcionamiento, por falta de elementos complementarios y mal desagüe

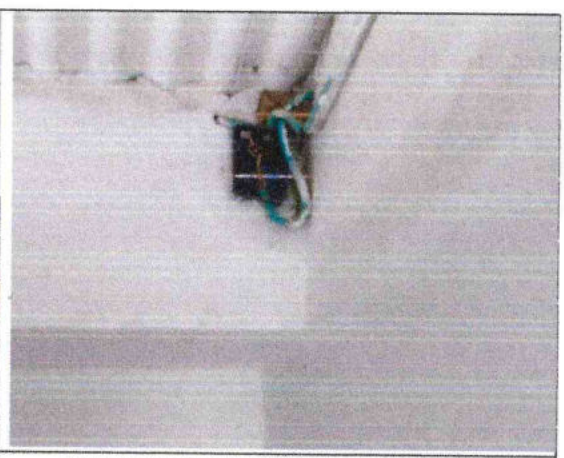
- **Conductores eléctricos:** Se observan empalmes por dentro de las tuberías y algunos cables con aislamientos deteriorados. No cumplen con los calibres mínimos recomendados por la norma NTC 2050. Se evidencian que los circuitos están mezclados, las cargas de ventiladores con iluminación y toma corrientes a la vez.

ESTADO CONDUCTORES ELECTRICOS

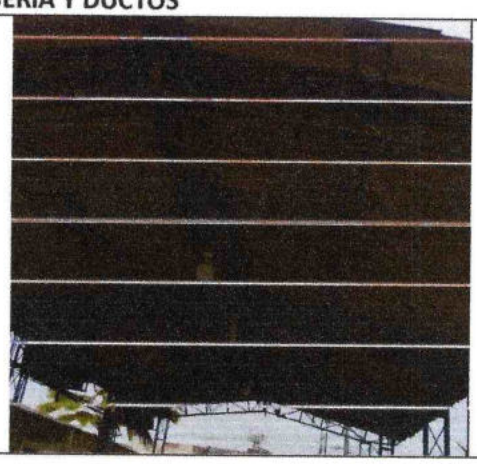
- **Tubería y ductos:** Se observa tubería en PVC expuesta, la cual no cumple la norma NTC2050. La tubería y ductos existentes en mal estado, pero se evidencia la ausencia en la mayoría de las dependencias de la institución educativa.

ESTADO DE TUBERÍA Y DUCTOS

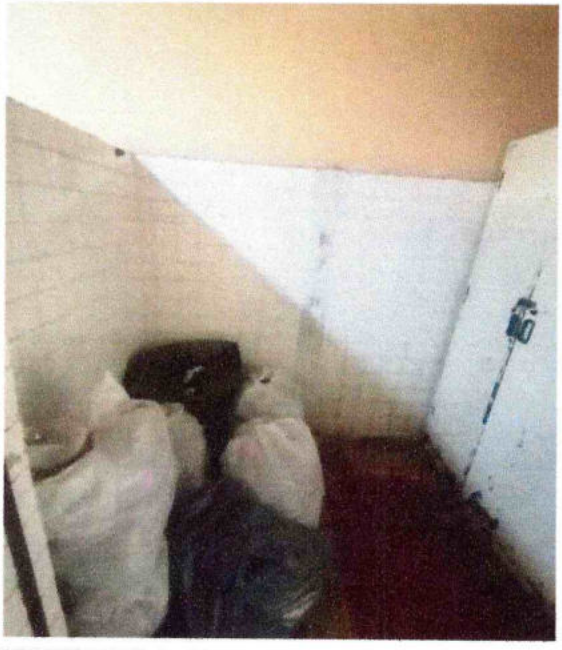
Estado de batería sanitaria

1. Mantenimiento correctivo de baterías sanitarias: Adecuar la infraestructura general, mediante el mantenimiento correctivo de la estructura, sustitución de red hidráulica, sanitaria y su respectivo cambio de aparatos, griferías y accesorios donde hubiere lugar para la optimización y funcionamiento correcto del sistema hidrosanitario, así mismo, mejoramiento general de la infraestructura, en cumplimiento de la normativa NTC 1500, NTC 6705 y NTC 4595.

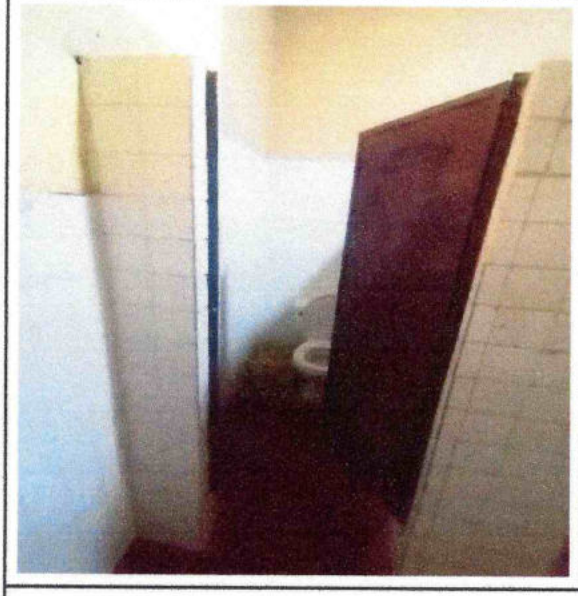
Estado de batería sanitaria

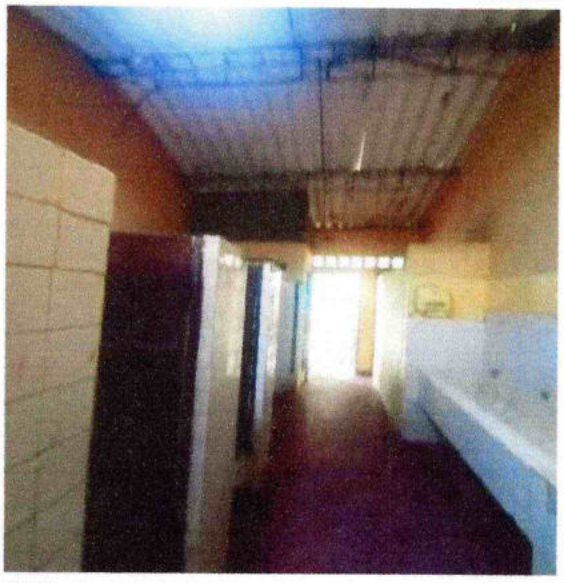
Estado de batería sanitaria

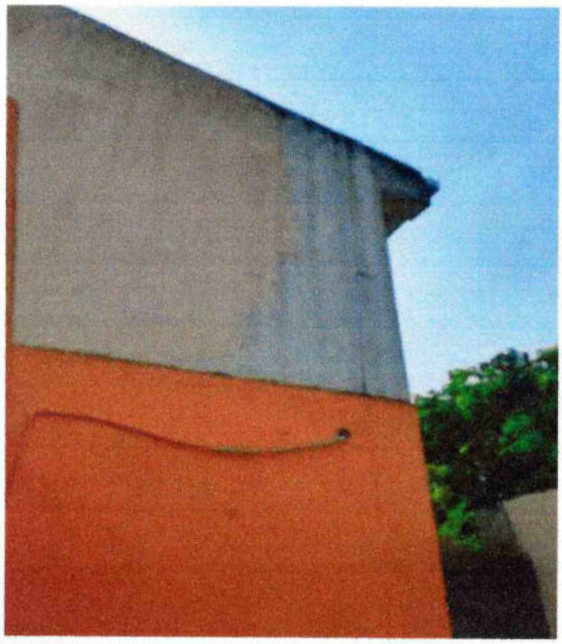
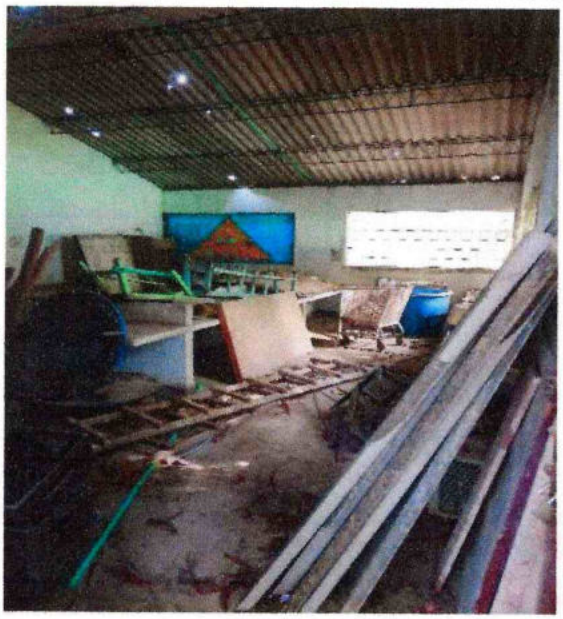
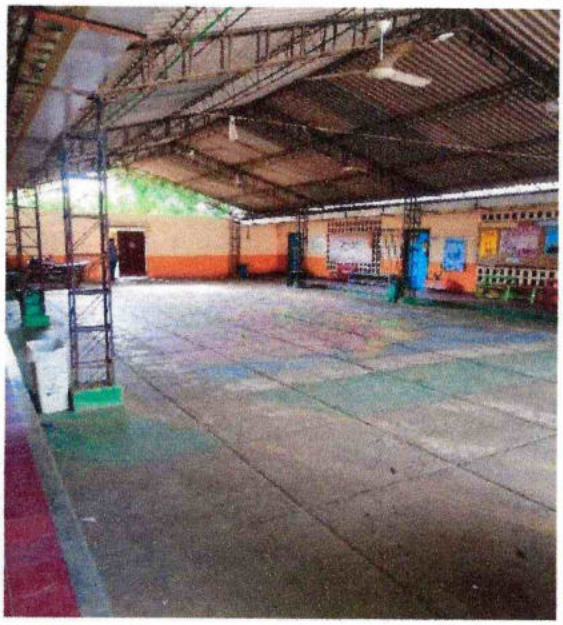
Zonas de circulación	**Cerramiento perimetral con falta de seguridad**

Zonas de circulación	**Cables de energía expuestos y sin cumplimiento de norma retie**

Estado de instalaciones eléctricas	**Cables sin protección**

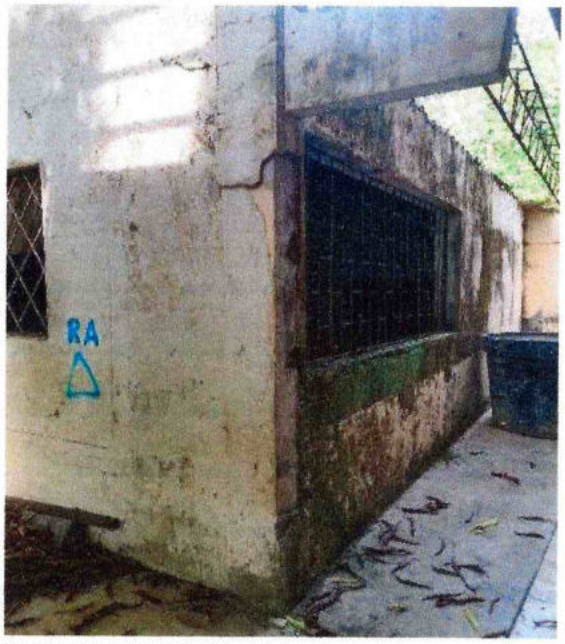
Zona de circulación sin drenajes

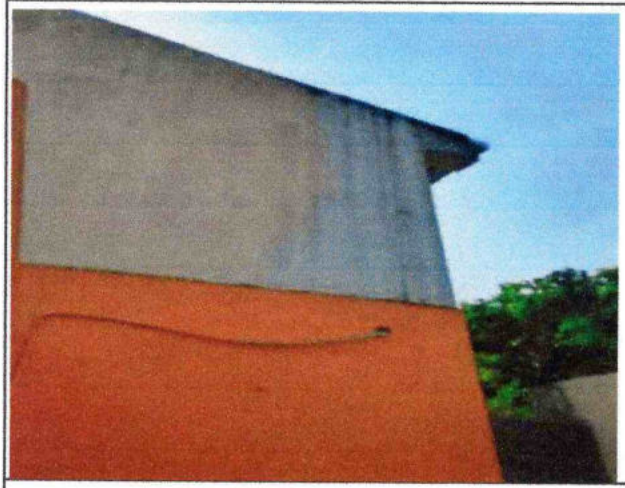
Cables de energía expuestos y sin cumplimiento de norma retie

2. Mantenimiento correctivo de redes eléctricas: Realizar la intervención de la infraestructura eléctrica mediante el cambio de cableado de redes internas y acometida, luminarias, tomacorrientes, interruptores, medida de capacidad de continuidad de circuitos, adecuación o instalación de tableros de distribución y evaluación de capacidad general del sistema eléctrico actual para su mejoramiento u optimización general, garantizando el cumplimiento de las normativas vigentes, como la NTC 2050 y el Reglamento Técnico de Instalaciones Eléctricas (RETIE), aplicables a instituciones educativas.

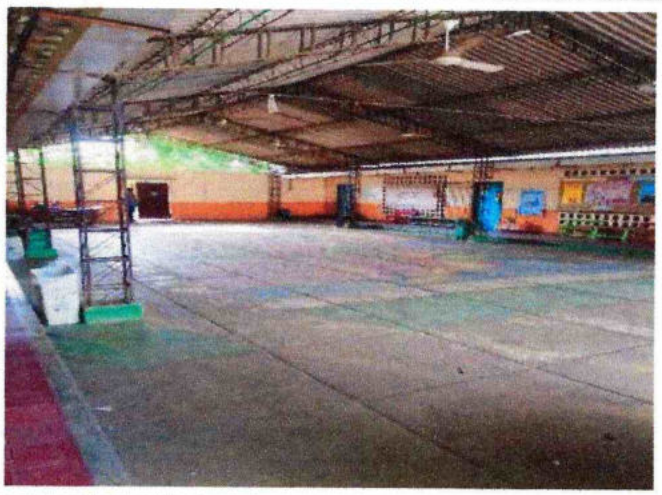
Cables sin protección

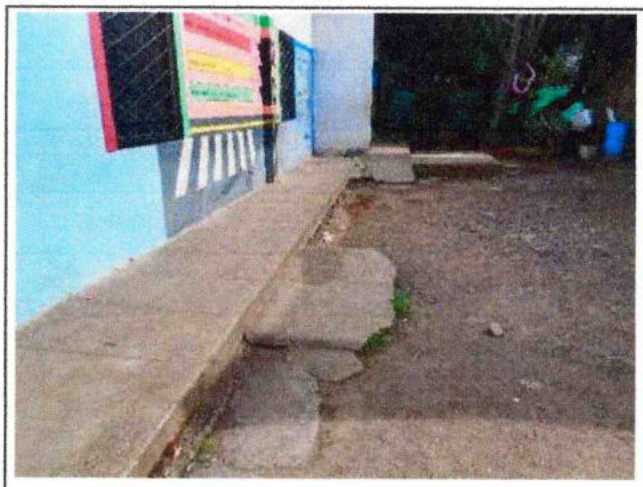
Zona de circulación sin drenajes □

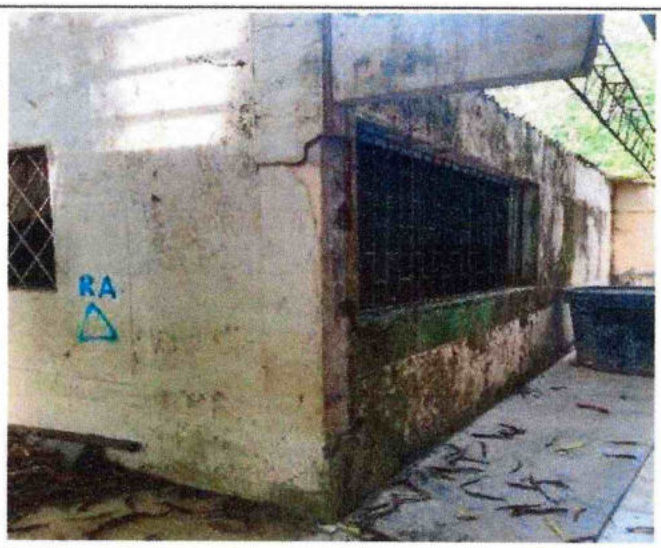
Estado de tienda escolar □

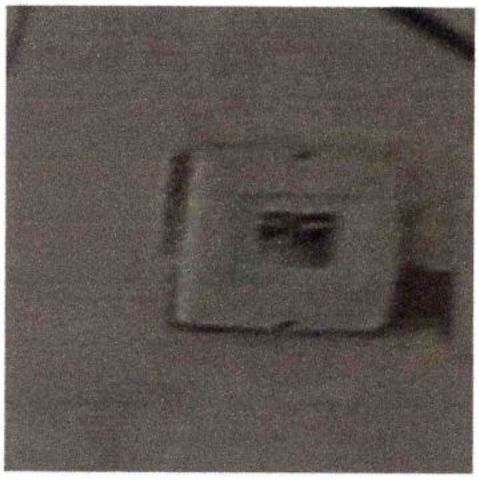
TABLERO DE DISTRIBUCIÓN

- **Tableros de distribución:** Se encontraron los tableros de distribución o cajas de circuitos obsoletos, con riesgo de sobrecarga y conexiones deficientes, con los sistemas de protección principal en mal estado (breakers tipo totalizador), algunas protecciones de las luminarias fuera de servicio, como también algunos circuitos de alimentación presentan cortocircuito y deben ser reemplazados.

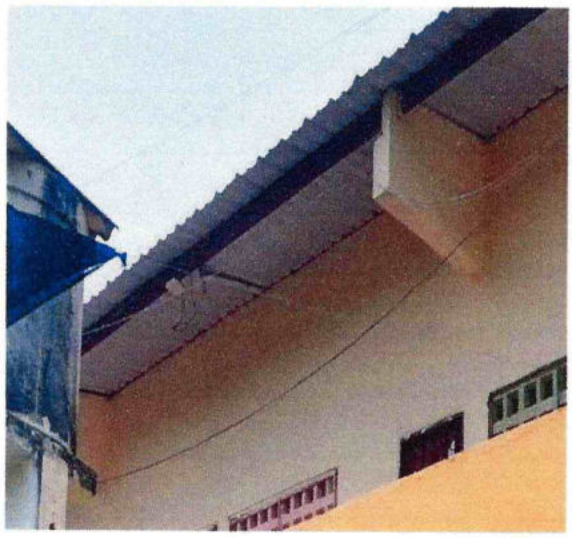
ESTADO CONDUCTORES ELÉCTRICOS

- **Conductores eléctricos:** Muchos presentan aislamiento deteriorado y no cumplen con los calibres mínimos recomendados por la norma NTC 2050. Se evidencian el cableado con alto grado de deterioro, como se registra a continuación.

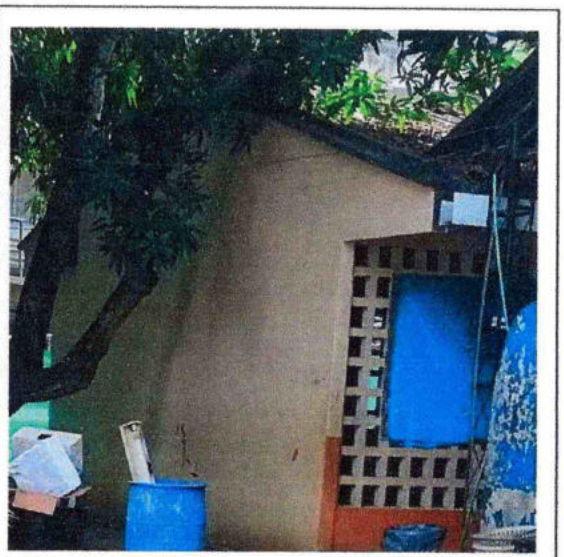
ESTADO CONDUCTORES ELÉCTRICOS

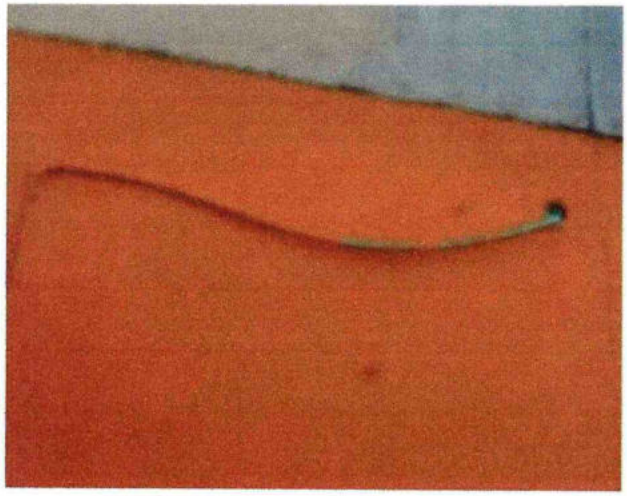
- **Tubería y ductos:** La tubería y ductos existentes en mal estado, pero se evidencia la ausencia en la mayoría de las dependencias de la institución educativa.

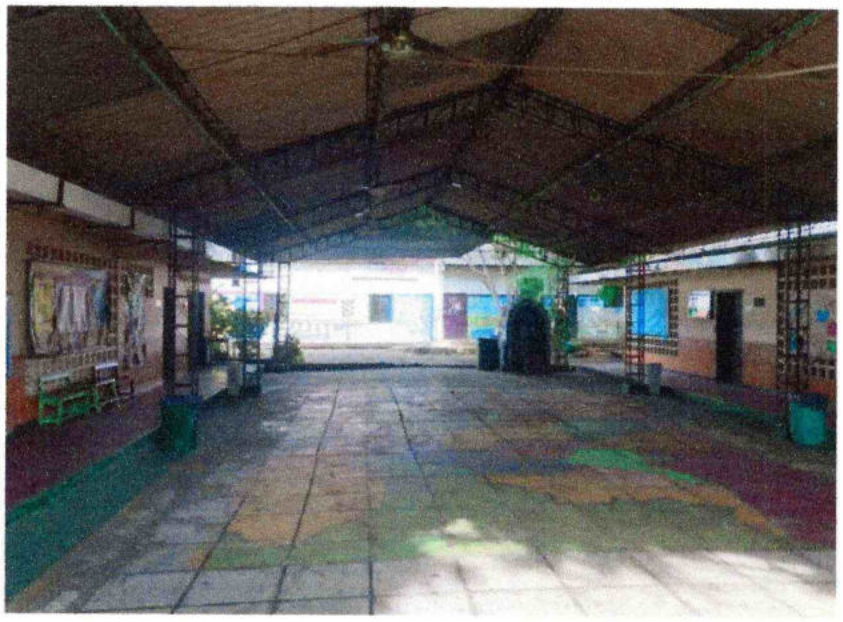
FALTAN TOMACORRIENTES EN SITIO

- **Tomacorrientes:** Insuficientes en cantidad según RETIE y según la necesidad, con cables al descubierto y sin protección de polo a tierra, lo que genera riesgos eléctricos.
