INFORME EJECUTIVO

MES DE JULIO 2026
-AGOSTO DE 2026

UNION TEMPORAL SAN DIEGO

CONTRATO DE OBRA No. 1381 DE 2025

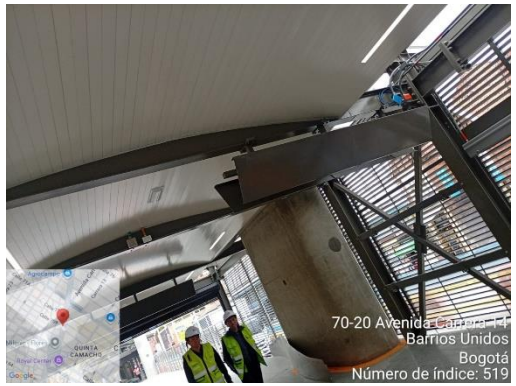
SEÑ 01	1381-L2-66	CARACAS - A	ESTACION CALLE 72	SUMINISTRO E INSTALACION DE VALLAS PARA SEÑALETICA E INFORMACION AL USUARIO	100 %

Se realiza la instalación de las señales correspondientes a la referencia SEÑ-01, mediante el uso de cinta adhesiva acrílica de doble faz y tornillería, garantizando su adecuada fijación y estabilidad.

La actividad se ejecuta de acuerdo con los esquemas y lineamientos establecidos en la cartilla de señalización suministrada por la interventoría, verificando la correcta ubicación, nivelación y disposición de cada elemento conforme a los diseños y especificaciones del proyecto.

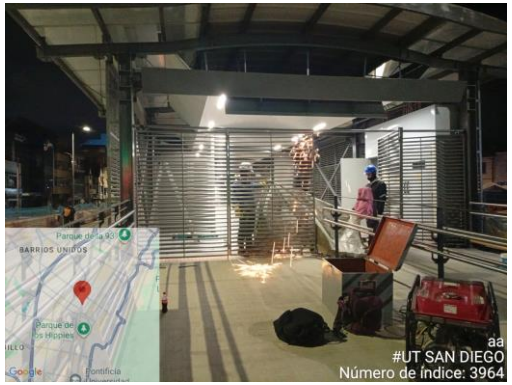
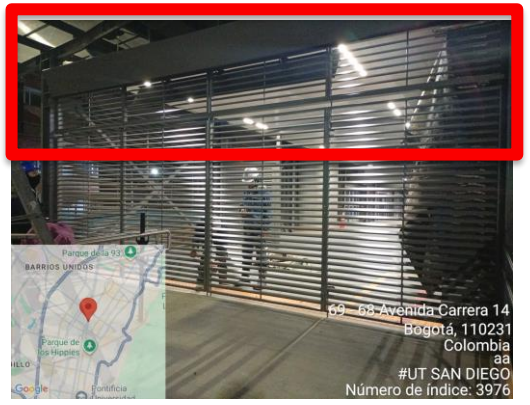
MET-11	1381-L2-075	NQS CENTRAL -E	ESTACION CALLE 72	SUMINISTRO E INSTALACION DE CELOSIA PARA FACHADADE VAGONES ETAPA 2	100%

En la estación se realiza la instalación de las celosías superiores de fachada, completando el sistema de cerramiento y proporcionando el soporte requerido para la correcta instalación y funcionamiento de la puerta.

Los elementos se instalan de acuerdo con las dimensiones, modulación y especificaciones definidas en los diseños del proyecto, garantizando su adecuada integración y estabilidad dentro del sistema de cerramiento

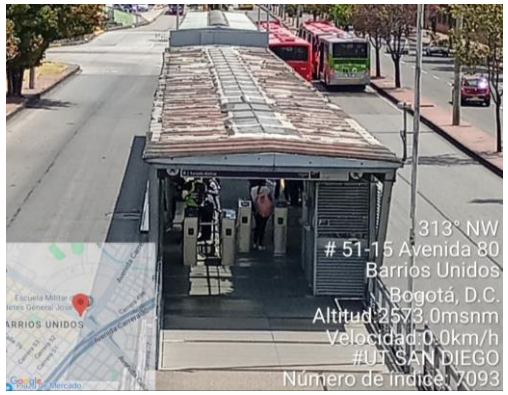
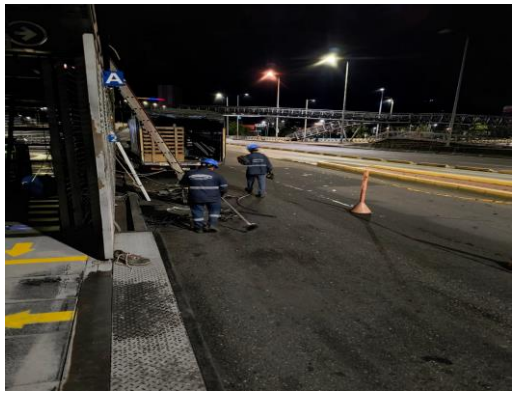
OBC - 02	1381-L2-76	CALLE 80 - D	ESCUELA MILITAR	DESMONTE, SUMINISTRO E INSTALACION DE CUBIERTA EN ESTACIONES	EN EJECUCION

Se realiza el desmonte de la cubierta en un sector de la cubierta. Se detienen los trabajos en espera de autorización por parte de la Escuela Militar.

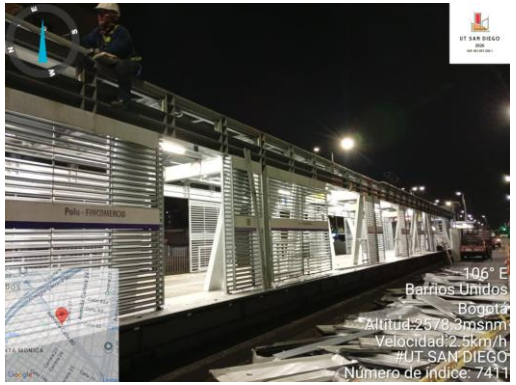
OBC - 02	1381-L2-77	CALLE 80 - D	ESTACION POLO	DESMONTE, SUMINISTRO E INSTALACION DE CUBIERTA EN ESTACIONES	100 %

Se realiza el desmonte de la cubierta existente en la estación, incluyendo el retiro del lucernario ubicado en el área de intervención. Posteriormente, se ejecuta el cambio e instalación de una nueva cubierta en lámina de Aluzinc, configurada a dos aguas, de acuerdo con las especificaciones técnicas y diseños establecidos para el proyecto.

Adicionalmente, se realiza la instalación de caballete, tapas de panel y remates laterales, garantizando el adecuado cierre, protección y acabado de la nueva cubierta.
