NÚMERO Y TIPO DE CONTRATO	**CPS-495-2026**
OBJETO	PRESTACIÓN DE SERVICIOS DE MANTENIMIENTO PREVENTIVO Y CORRECTIVO GENERAL (INCLUYE REPUESTOS) DEL PARQUE AUTOMOTOR Y MAQUINARIA DE LA ADMINISTRACIÓN MUNICIPAL DE CAJICÁ
ACTA NO.	6
CIUDAD Y FECHA DE LA PRESENTE ACTA:	Cajicá, 16 de septiembre de 2026
PERIODO DE LA PRESENTE ACTA:	14/08/2026 hasta el 10/09/2026
DEPENDENCIA	Secretaria General-Almacén General
N° CDP (CERTIFICADO DE DISPONIBILIDAD PRESUPUESTAL)	2026000626-2026000574-2026000637-2026001127
CONTRATISTA	PARTES DE EQUIPOS SAS RL: CAMILO ALBERTO MUÑOZ DIAZ
NÚMERO DE IDENTIFICACIÓN	NIT. 900.844.400-1 C.C 80.432.926 expedida en Sopo
VALOR DEL CONTRATO	MIL NOVENTA Y UN MILLONES SEISCIENTOS CINCUENTA Y CINCO MIL PESOS ($1.091.655.000) M/CTE
VALOR ADICIÓN	CIENTO SESENTA Y DOS MILLONES DE PESOS ($162.000.000,00) M/CTE
FECHA SUSCRIPCIÓN ADICIÓN	22/07/2026
VALOR TOTAL DEL CONTRATO	MIL DOSCIENTOS CINCUENTA Y TRES MILLONES SEISCIENTOS CINCUENTA Y CINCO MIL PESOS ($1,253,655,000.00) M/CTE

ANEXO AL INFORME DE SUPERVISIÓN DEL CONTRATO DE MANTENIMIENTO DEL MES DE SEPTIEMBRE DE 2026

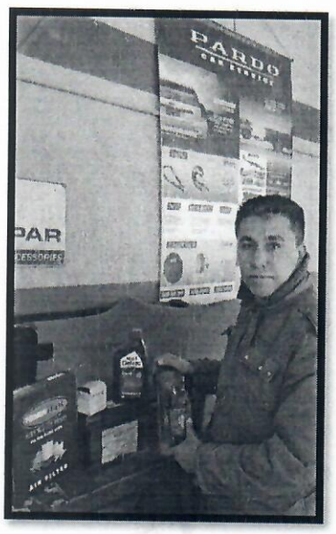
Se realizó mantenimiento preventivo y correctivo a la camioneta de placas OJG-769, como parte del mantenimiento preventivo, se efectuó el cambio de aceite de motor SAE 20W50, filtro de aceite, filtro de aire y filtro de aire acondicionado, así como el lavado general del vehículo. En cuanto al mantenimiento correctivo, se realizó el reemplazo del motor de arranque y el cambio de la batería, con el fin de atender las novedades presentadas y garantizar el correcto funcionamiento del sistema de arranque del vehículo. Las actividades ejecutadas y los elementos

reemplazados fueron verificados por la supervisión, de acuerdo con la orden de servicio y los respectivos soportes del mantenimiento realizado.

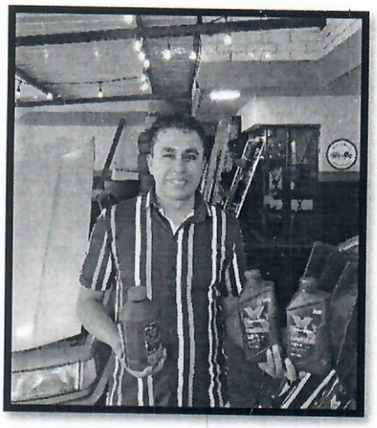
A la camioneta de placas OJG-779 se le realizó mantenimiento preventivo y correctivo, con el propósito de garantizar sus condiciones adecuadas de funcionamiento y operación. Dentro de las actividades ejecutadas se efectuó el suministro y cambio de aceite de motor SAE 20W50 y aceite hidráulico 68, de acuerdo con los requerimientos de mantenimiento del vehículo.

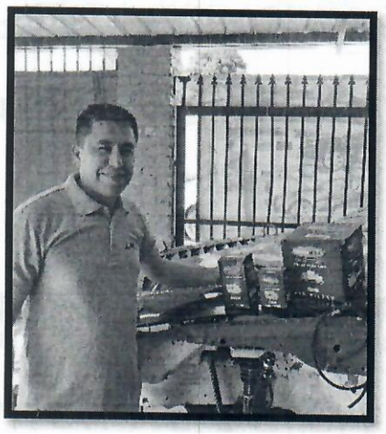
Al tractor Kubota M-9000 se le realizó mantenimiento preventivo y correctivo, orientado a garantizar su adecuado funcionamiento y mantener las condiciones requeridas para la ejecución de las labores asignadas. Dentro de las actividades realizadas se efectuó el cambio de aceite de motor SAE 15W40, filtro de aceite del motor, filtro de aire primario, filtro de aire secundario, filtro de combustible primario y filtro de combustible secundario, de acuerdo con los requerimientos establecidos para el mantenimiento del equipo.

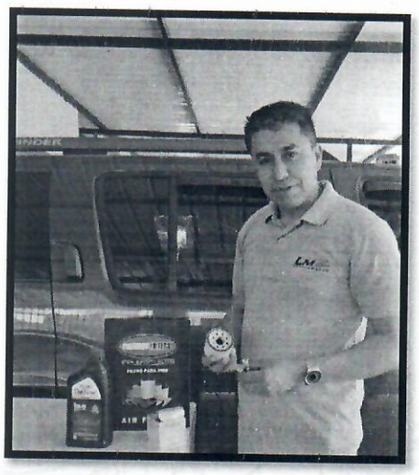
Al bus de placas FSQ-896 se le realizó el suministro de urea, insumo requerido para el adecuado funcionamiento del sistema de reducción de emisiones del vehículo.

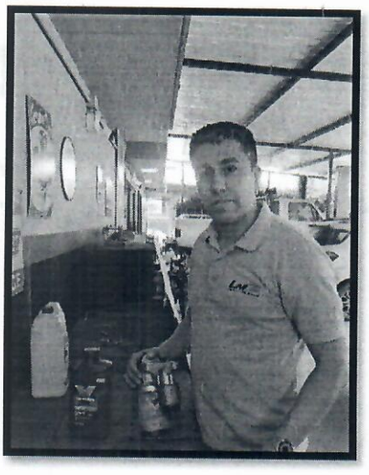
Al camión de placas NSX-511 se le realizó mantenimiento preventivo y correctivo, con el propósito de conservar sus condiciones de funcionamiento y garantizar su adecuada operación. Como parte de las actividades realizadas, se efectuó el cambio de aceite de motor SAE 15W40, filtro de aceite, filtro de aire, filtro de aire acondicionado y filtro de combustible, de acuerdo con los requerimientos establecidos para el mantenimiento del vehículo.

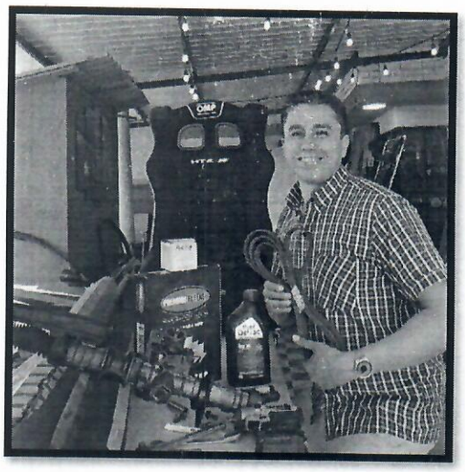
Al bus de placas FSQ-896 se le realizó mantenimiento preventivo y correctivo, con el propósito de garantizar su adecuada operación y mantener sus condiciones de funcionamiento. En el mantenimiento preventivo se efectuó el cambio de aceite de motor SAE 15W40, filtro de aceite, filtro de aire, filtro de aire acondicionado y filtro de combustible, además del lavado general del vehículo.

Como parte del mantenimiento correctivo, se realizó el reemplazo de la caja de dirección y de la correa del alternador, atendiendo las novedades identificadas en el vehículo. Las actividades ejecutadas y los elementos utilizados fueron verificados.

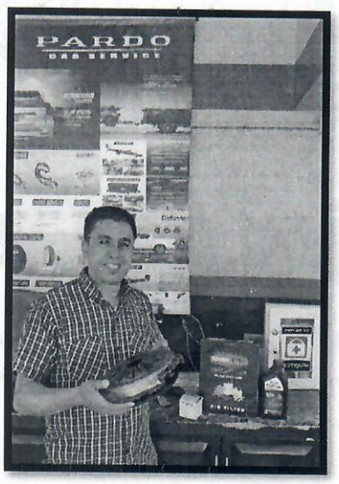
Al bus de placas OSM-072 se le realizó mantenimiento preventivo y correctivo, con el propósito de garantizar su adecuado funcionamiento y condiciones de operación. Como parte del mantenimiento preventivo, se efectuó el cambio de aceite de motor SAE 15W40, filtro de aceite, filtro de aire, filtro de aire acondicionado y filtro de combustible, además del lavado general del vehículo.

En cuanto al mantenimiento correctivo, se realizó el reemplazo del kit de embrague, compuesto por disco, prensa y balinera, con el fin de atender la novedad presentada y garantizar el correcto funcionamiento del sistema de embrague del vehículo.

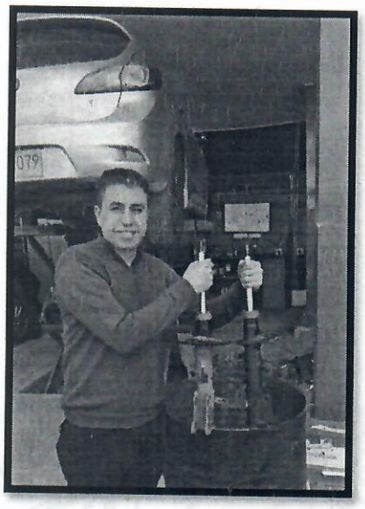
A la camioneta de placas OHK-953 se le realizó mantenimiento correctivo al sistema de suspensión, efectuando el reemplazo de los amortiguadores delanteros y traseros, con el propósito de mejorar las condiciones de estabilidad, seguridad y funcionamiento del vehículo.

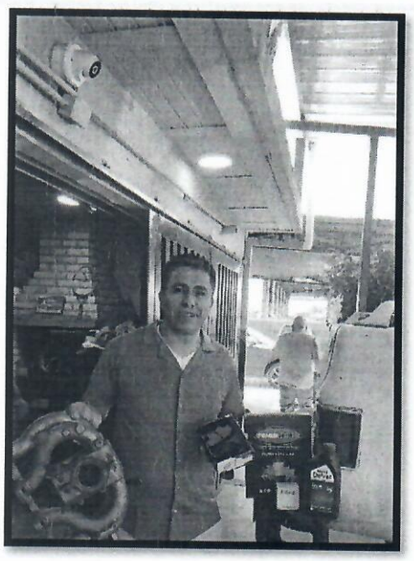
Al microbús de placas OSM-084 se le realizó mantenimiento preventivo y correctivo, con el propósito de garantizar su adecuado funcionamiento y condiciones de operación. Como parte del mantenimiento preventivo, se efectuó el cambio de aceite de motor SAE 15W40, filtro de aceite, filtro de aire y filtro de aire acondicionado, además del lavado general del vehículo.

En cuanto al mantenimiento correctivo, se realizó el reemplazo del turbocompresor, así como el cambio de las pastillas de freno delanteras y traseras y la correspondiente calibración del sistema de frenos, con el fin de atender las novedades identificadas y mantener condiciones adecuadas de funcionamiento y seguridad.

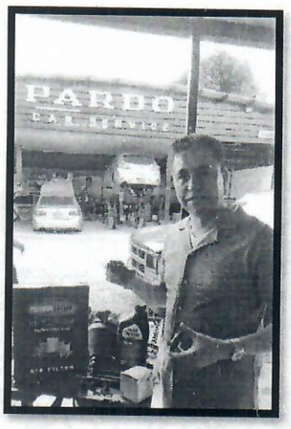
A la camioneta de placas OJG-575 se le realizó mantenimiento preventivo y correctivo, con el propósito de garantizar su adecuado funcionamiento y mantener las condiciones requeridas para su operación. Como parte del mantenimiento preventivo, se efectuó el cambio de aceite de motor SAE 15W40, filtro de aceite, filtro de aire y filtro de aire acondicionado, además del lavado general del vehículo.

En cuanto al mantenimiento correctivo, se realizó la revisión del sistema de inyección de combustible y el reemplazo del inyector del motor, con el fin de atender la novedad identificada y contribuir al correcto funcionamiento del vehículo. Las actividades ejecutadas y los elementos utilizados fueron verificados por la supervisión.

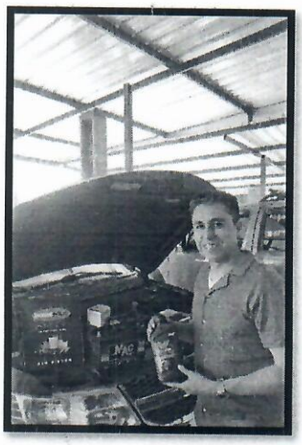
A la camioneta de placas NFQ-730 se le realizó mantenimiento preventivo, con el propósito de garantizar su adecuado funcionamiento y mantener las condiciones requeridas para su operación. Como parte de las actividades ejecutadas, se efectuó el cambio de aceite de motor SAE 20W50, filtro de aceite, filtro de aire y filtro de aire acondicionado, además del lavado general del vehículo.
