INTERVENTORÍA A LA ESTABILIZACIÓN DE LAS VÍAS A CARGO DEL DEPARTAMENTO DE ANTIOQUIA.

CONTRATO No. 4600018656 DE 2025

INFORME MENSUAL TÉCNICO No 6

(Versión 1 - Periodo 01/06/2026 – 30/06/2026)

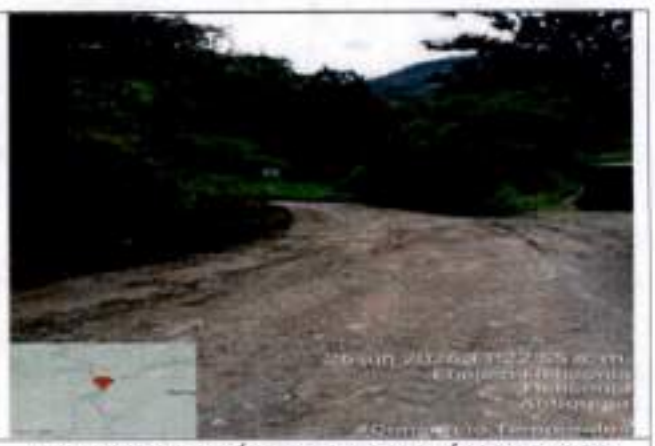
RETIRO DE MATERIAL COMÚN	VÍA POSTERIOR AL RETIRO DEL MATERIAL COMÚN

CONFORMACIÓN Y AMPLIACIÓN K30+200	CONFORMACIÓN Y AMPLIACIÓN K30+200

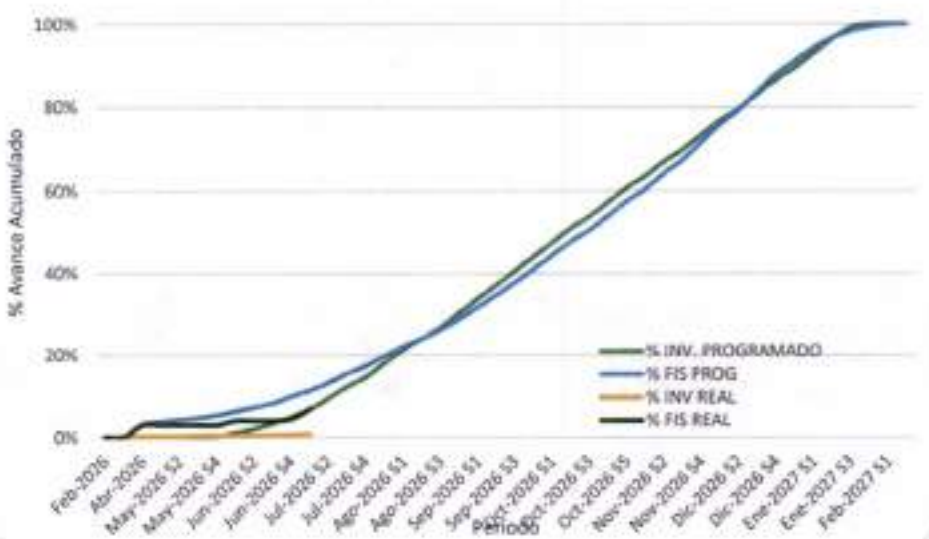
Ilustración 10. Curva S – Avance Físico y Financiero Lote 5 Suroeste Andes

De acuerdo con el seguimiento efectuado a la programación de obra aprobada, con corte al presente informe el corredor Andes – San José – Pueblorrico registra un atraso físico del **4,57 %** y un atraso financiero del **4,00 %**.

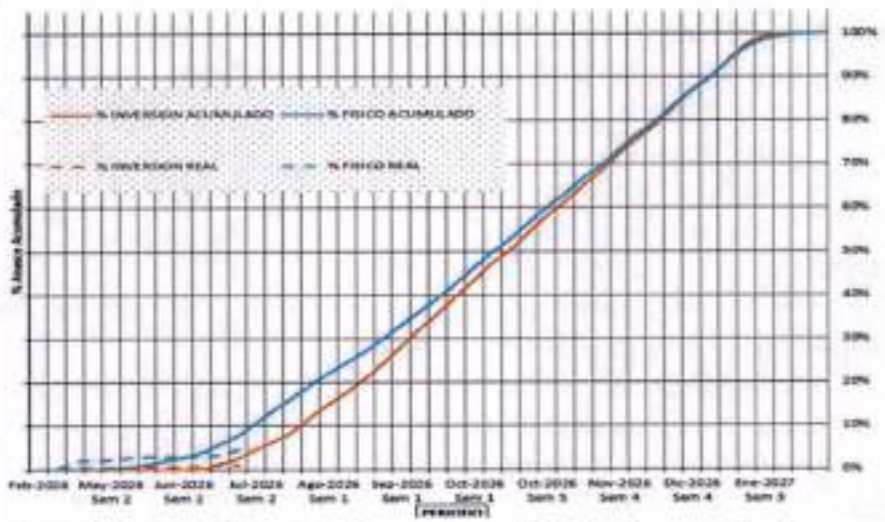
Ilustración 11. Curva S – Avance Físico y Financiero Valparaíso

De acuerdo con el seguimiento efectuado a la programación de obra aprobada, con corte al presente informe el corredor Valparaíso - Tamesis registra un atraso físico del **3.00 %** y un atraso financiero del **1.42 %**.

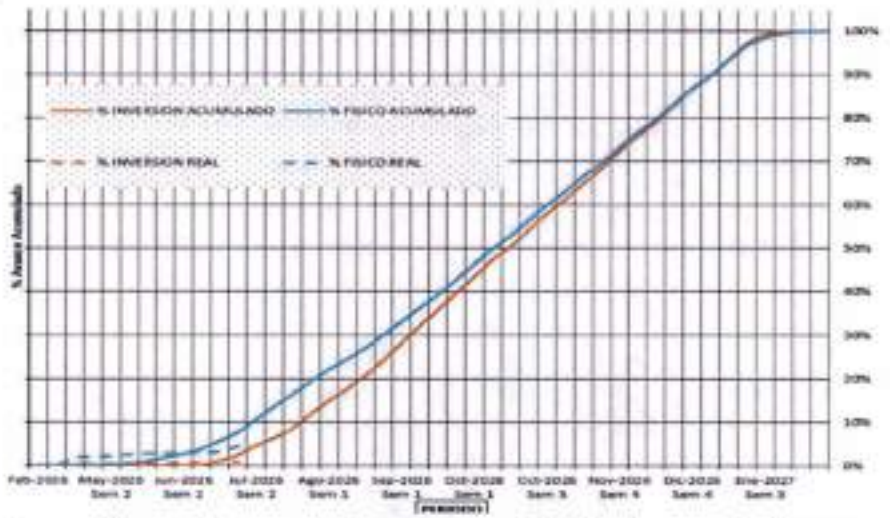
Ilustración 12. Curva S – Avance Físico y Financiero Salgar

De acuerdo con el seguimiento efectuado a la programación de obra aprobada, con corte al presente informe el corredor Salgar- La Quiebra - Concordia registra un avance físico del 2.28 % y un avance financiero del 0.40 %.

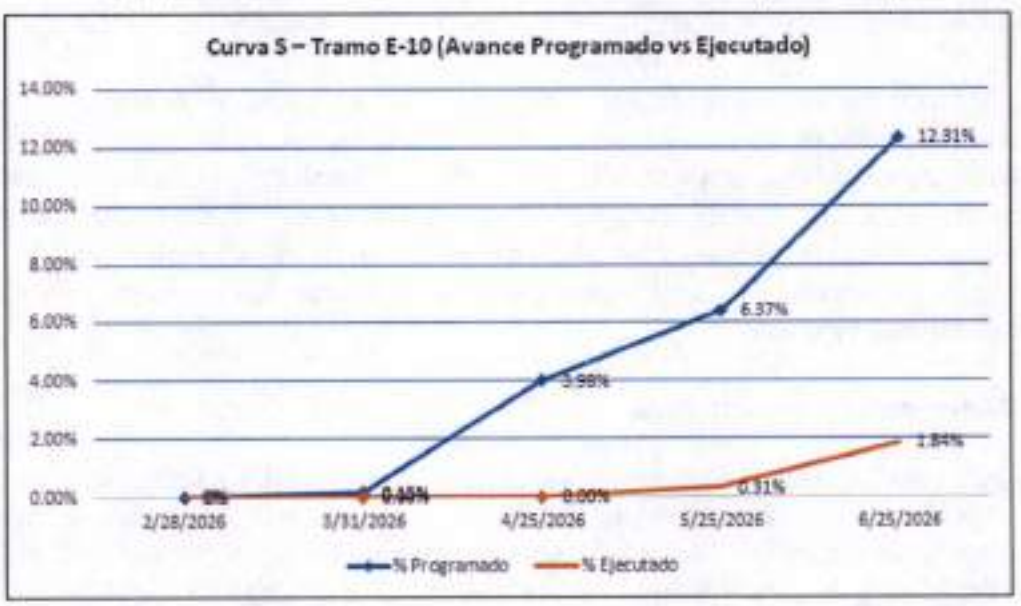
Ilustración 23. Curva S – Avance Físico y Financiero del Tramo E-10
Fuente: INFORME MENSUAL LOTE 8 - E10 - No5 TÉCNICO (JUNIO 2026).

El análisis de la Curva S del proyecto muestra un comportamiento ascendente del avance programado, mientras que el avance ejecutado presenta una evolución más lenta, manteniéndose por debajo de la trayectoria prevista. De igual manera, la Curva S correspondiente al tramo E-10 evidencia que las actividades constructivas apenas iniciaron durante el periodo evaluado, registrando un avance físico inferior al programado y ampliando la brecha entre ambas curvas.

En consecuencia, la Interventoría continuará realizando seguimiento permanente al comportamiento físico y financiero del proyecto mediante el análisis de los indicadores de programación y las Curvas S, con el propósito de identificar oportunamente desviaciones respecto al cronograma aprobado y requerir, cuando corresponda, la implementación de acciones correctivas que permitan mitigar los atrasos y garantizar el cumplimiento de las metas contractuales.

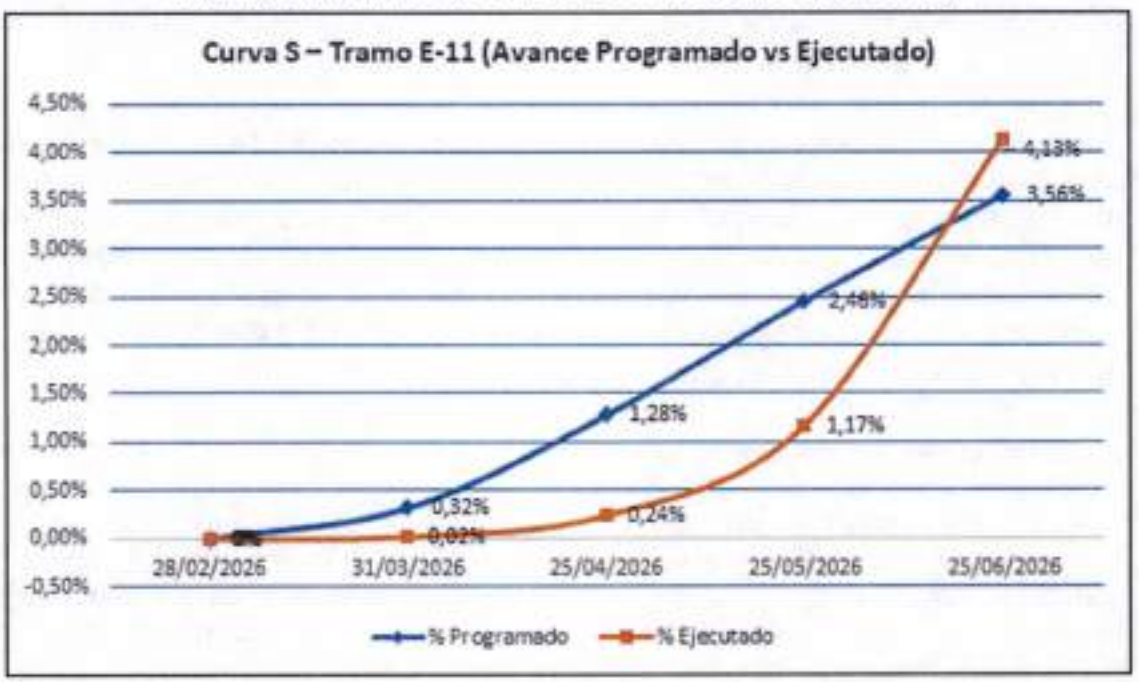
Ilustración 24. Curva S – Avance Físico y Financiero del Tramo E-11
Fuente: INFORME MENSUAL LOTE 8 - E11 - No5 TÉCNICO (JUNIO 2026).

- **Seguimiento mediante Curva S del proyecto:** La Interventoría evaluó el comportamiento de la Curva S, verificando que el avance físico ejecutado se mantiene por debajo del avance programado, condición que refleja un rezago en la ejecución asociado principalmente a la etapa inicial de implementación de las actividades constructivas.
- **Seguimiento al desempeño del Frente E-11:** Se verificó el comportamiento de la Curva S correspondiente al Frente E-11, evidenciando un avance físico ejecutado del 4,13 % frente a un avance programado del 3,56 %, lo que representa un cumplimiento satisfactorio de la programación, sin desviaciones significativas que afecten el desarrollo de las actividades previstas.

- **Control permanente a la programación del proyecto:** La Interventoría continuará realizando seguimiento al comportamiento de los indicadores de avance mediante el análisis de los avances físicos, financieros y de las Curvas S, requiriendo la implementación de acciones correctivas cuando se identifiquen desviaciones que puedan comprometer el cumplimiento de la programación contractual.
