INFORME N°9

INFORME N°9 DE INTERVENTORÍA.

10 DE JUNIO DE 2026 – 9 DE JULIO DE 2026

"REALIZAR LA INTERVENTORÍA INTEGRAL AL CONTRATO DE OBRA PARA LA ESTRUCTURACION Y MEJORAMIENTO DE LA INFRAESTRUCTURA DEL CENTRO EDUCATIVO RURAL TASCÓN – MUNICIPIO DE DABEIBA – ANTIOQUIA, EN EL MARCO DE LA IMPLEMENTACIÓN DE LOS PROGRAMAS DE DESARROLLO CON ENFOQUE TERRITORIAL – PDET."

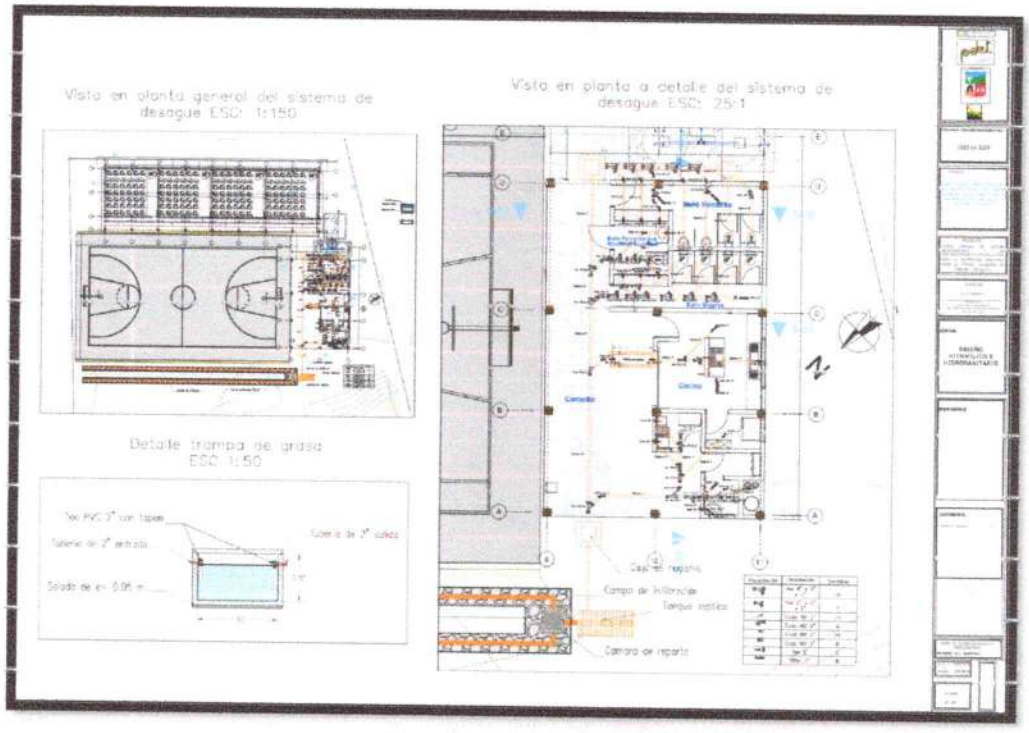
El proceso de control e interventoría detectó fallas de dimensionamiento y geometría en la propuesta inicial del contratista, obligando a realizar modificaciones de ingeniería vitales para la futura operación del centro escolar:

- REDISEÑO DEL SISTEMA DE ABASTECIMIENTO POR AGUAS LLUVIAS: El almacenamiento inicial propuesto de 5.000 litros fue rechazado por la interventoría al no garantizar el suministro mínimo requerido ante variaciones climáticas rurales. El rediseño final incrementó significativamente la capacidad de captación pluvial sobre cubiertas a un volumen total definitivo de 17.500 Litros, estructurado mediante la construcción de un tanque principal enterrado en concreto armado de 10.000 L (ítem 8.14), acoplado a un sistema de bombeo con electrobomba centrífuga de 1 HP que impulsa el recurso hacia tres tanques elevados de polietileno tipo botella de 1.000 L cada uno, asegurando un margen de autonomía operativa de 7 días continuos. El sistema incorpora una planta de tratamiento primaria para potabilización antes del consumo.

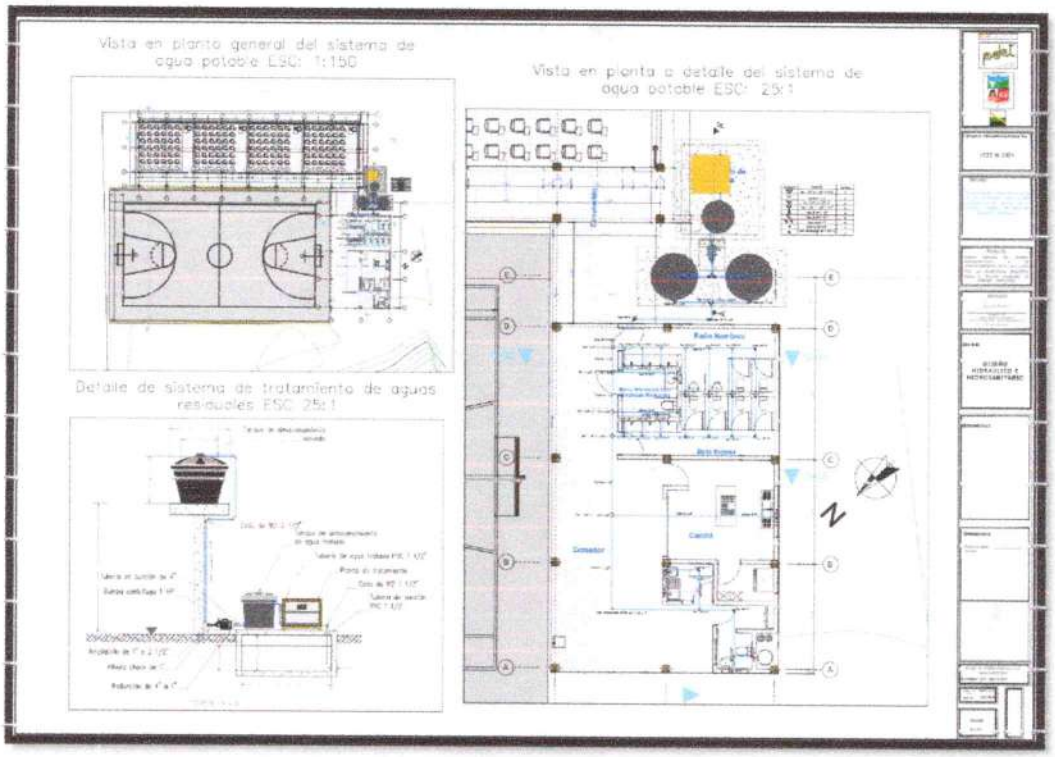
Esquema sanitario

- CORRECCIÓN DE PENDIENTES DE ALCANTARILLADO: La interventoría identificó un tramo de la red de recolección de aguas negras con pendiente negativa, anomalía corregida de forma perentoria en los planos finales de obra para garantizar gradientes de flujo con pendientes constructivas obligatorias superiores o iguales al 2%, asegurando velocidades de autolimpieza e impidiendo sedimentaciones o taponamientos internos.

- SANEAMIENTO BÁSICO DE AGUAS SERVIDAS (AR): Se rediseñó el sistema sanitario colectivo calculando un pozo séptico con capacidad hidráulica para absorber la carga orgánica de una población de diseño de 50 personas (estudiantes, docentes y personal administrativo) con un tiempo de retención óptimo de 24 horas. Los efluentes tratados del pozo séptico serán direccionados hacia un campo de infiltración in situ conformado por zanjas drenantes con tubería de PVC perforada para una disposición ambientalmente segura.

- MANEJO DE GRASAS E INUNDACIONES SUPERFICIALES: Para las aguas grises residuales de la cocina escolar se diseñó una trampa de grasas independiente con dimensiones de 1.60 x 1.40 m para retener sólidos y aceites antes de la entrega al pozo. Las escorrentías pluviales superficiales del predio serán confinadas y dirigidas mediante cárcamos lineales de concreto de 20x20 cm con rejillas prefabricadas, descargando en una caja de inspección de 0.50x0.50 m equipada con un sistema de enrocado disipador de energía para evitar erosión de taludes exteriores.

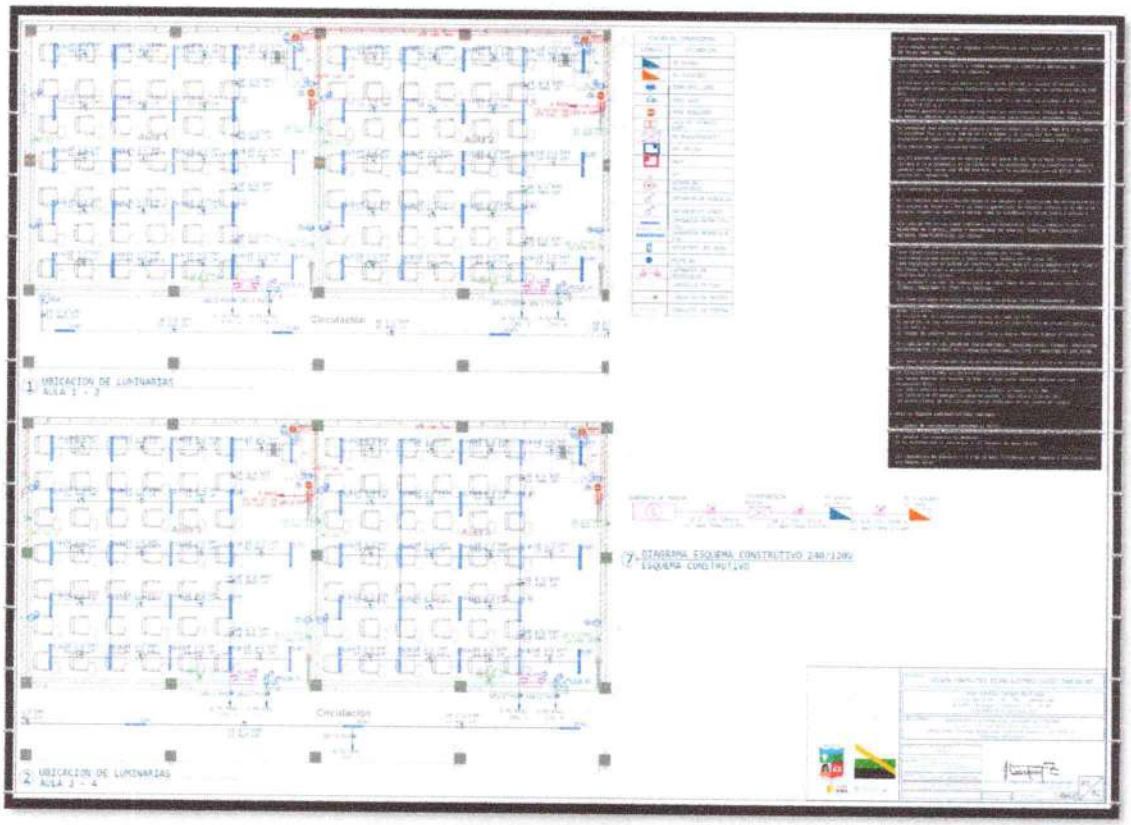
Imagen 8. Plano de iluminación - Aula tipo.

- VALIDACIÓN FOTOMÉTRICA FINAL: Las simulaciones fotométricas definitivas aprobadas certificaron niveles homogéneos de 516 lux en las aulas convencionales 1 y 2, y 510 lux en el aula múltiple, con coeficientes de uniformidad de 0.73 a 0.77 y un estricto control de deslumbramiento que arrojó índices UGR de 18.1, protegiendo la salud visual de los usuarios de acuerdo a los estándares institucionales.

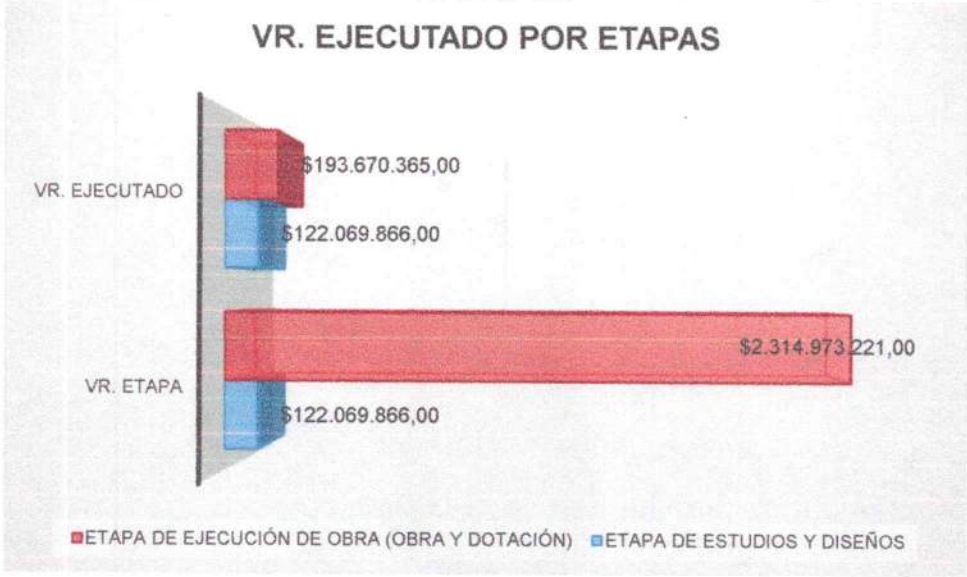
En términos de control de cronograma, la situación del proyecto al cierre de este periodo es la siguiente:

FASE Y/O ETAPA	VR. FASE Y/O ETAPA	VR. EJECUTADO A LA FECHA	% AVANCE DE EJECUCIÓN
FASE N°1 (ETAPA DE ESTUDIOS Y DISEÑOS)	$ 122´069.866,00 M/CTE.	$ 122´069.866,00 M/CTE.	100%
FASE N°2 (ETAPA DE EJECUCIÓN DE OBRA Y DOTACIÓN)	$ 2´314.973.221,00 M/CTE	$ 193´670.365,00 M/CTE.	8.37%
TOTAL	**$2´437,043,087,00 M/CTE.**	**$ 315´740.231,00 M/CTE.**	**12.96%**

- AVANCE GENERAL DEL CONTRATO: En lo referente al presupuesto total del contrato, es decir, un valor total de $ 2´437.043.087,00 M/CTE., el porcentaje acumulado del 12.96%. Específicamente para la etapa de ejecución de obra, se registra un porcentaje programado acumulado del 30.11% frente a un porcentaje ejecutado acumulado del 8.37%, lo que representa un leve retraso correspondiente a un 21.74%. Esta diferencia en los porcentajes de la etapa de ejecución de obra, se debe al retraso que se presentó en los tiempos de verificación y aprobación de los estudios y diseños, toda vez que, se gastó más tiempo de lo inicialmente presupuestado.

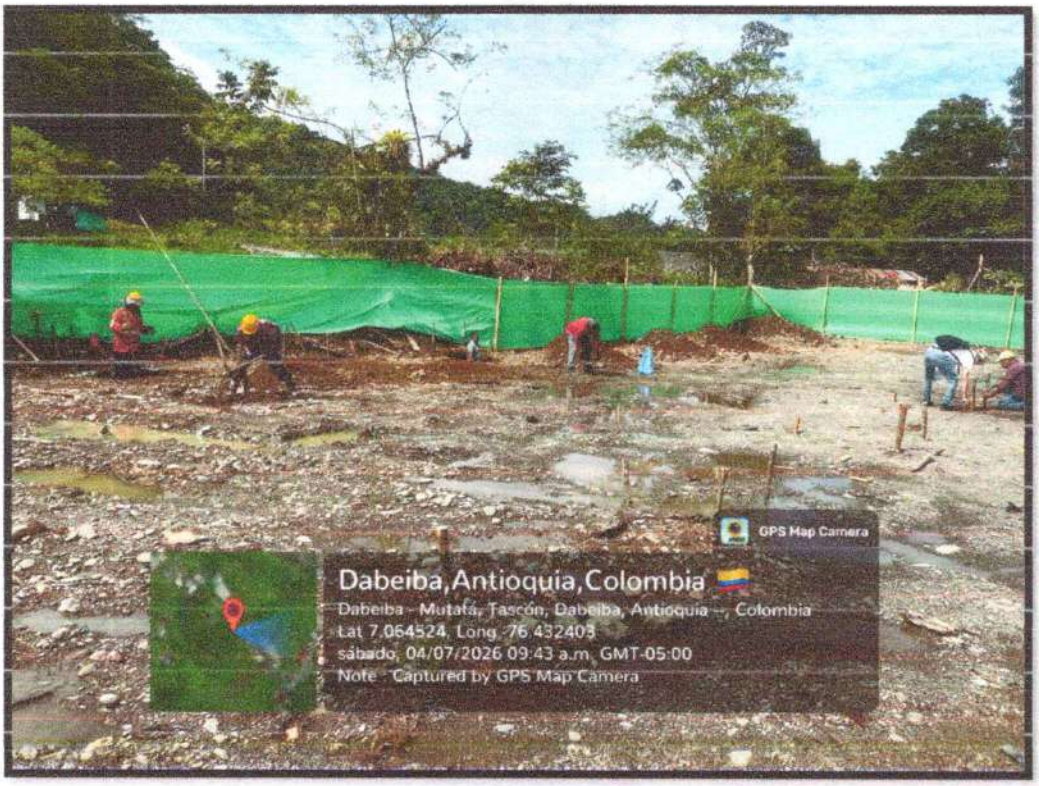
LOCALIZACIÓN Y REPLANTEO

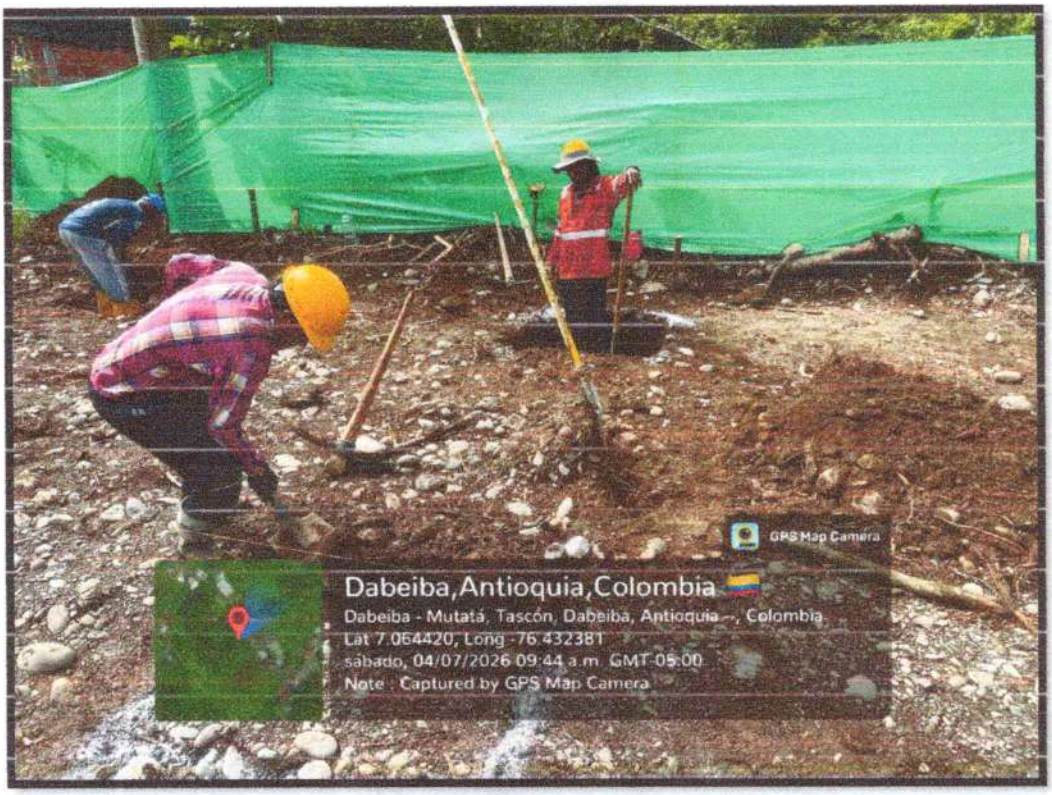
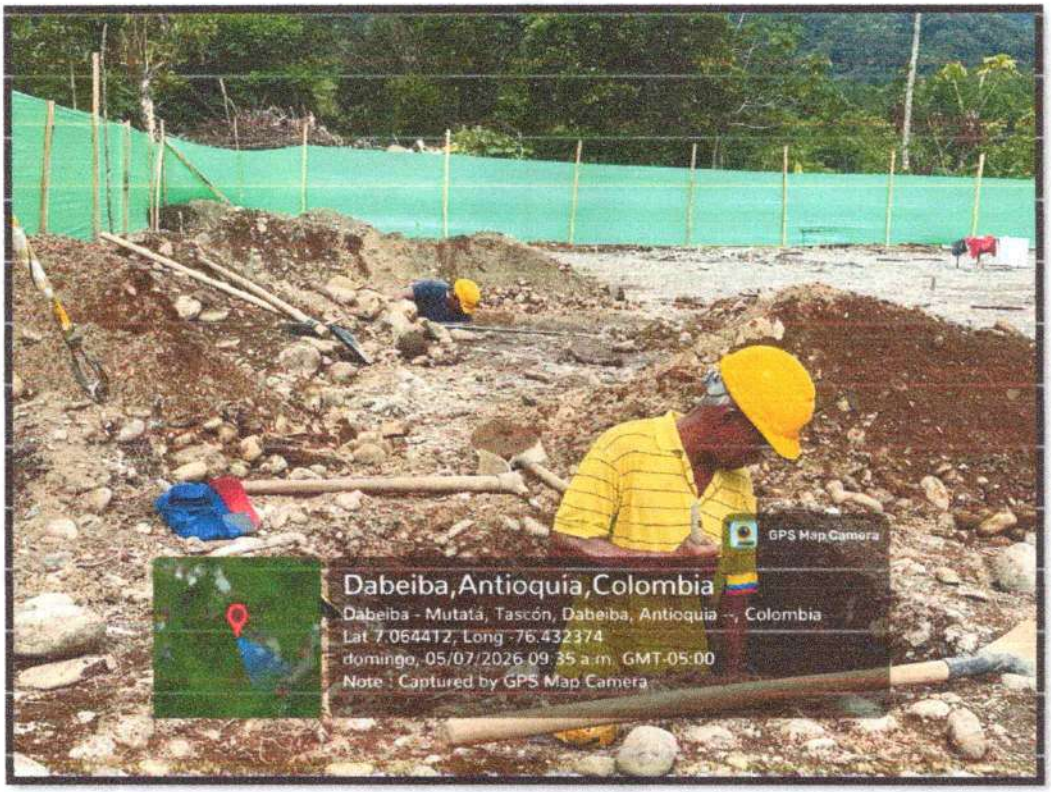
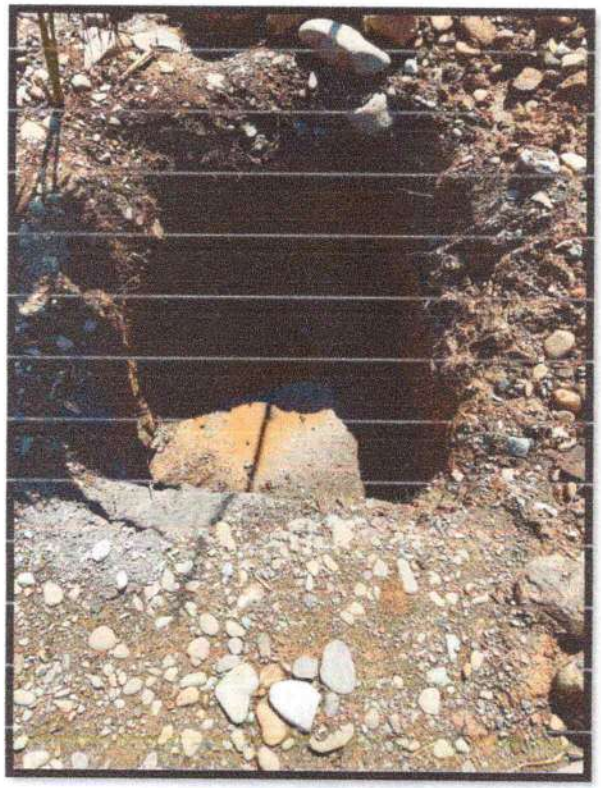
EXCAVACIÓN MANUAL EN MATERIAL HETEROGÉNEO (0-2 M) PARA ZAPATAS

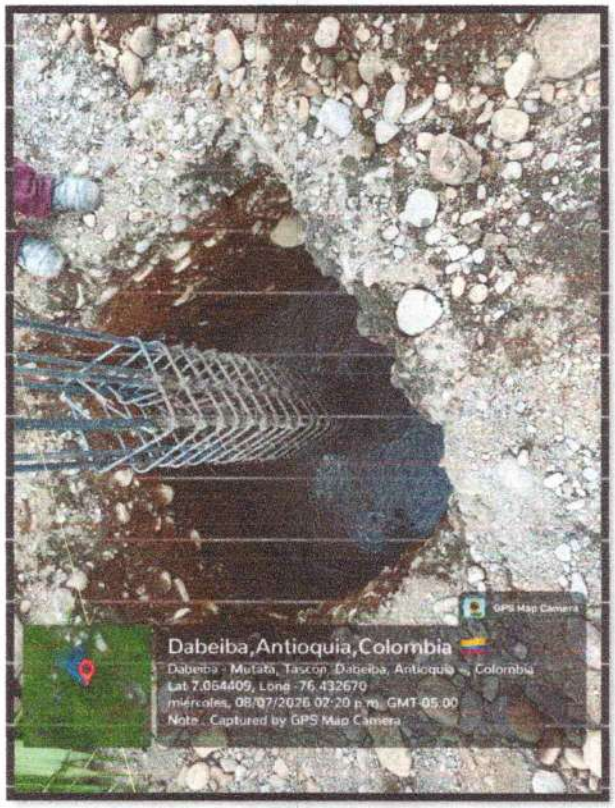
SOLADO DE LIMPIEZA (E=5 CM) EN ZAPATAS

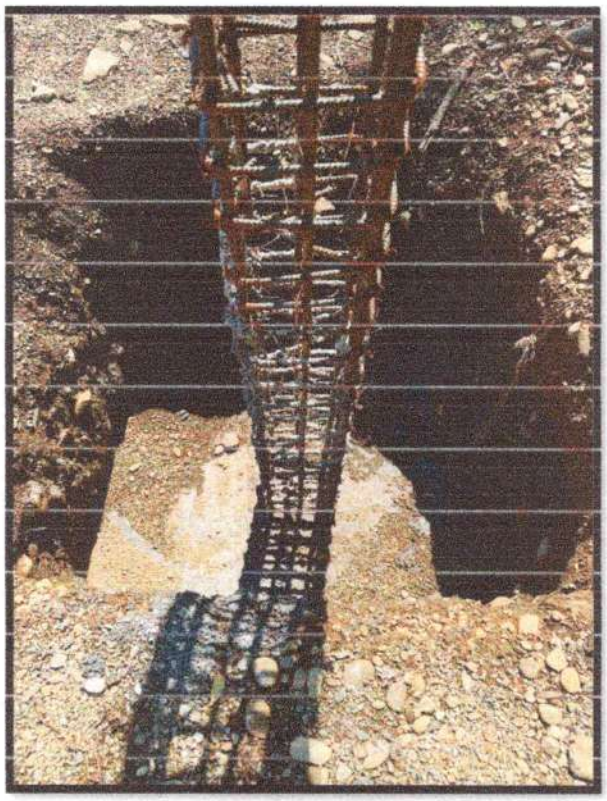
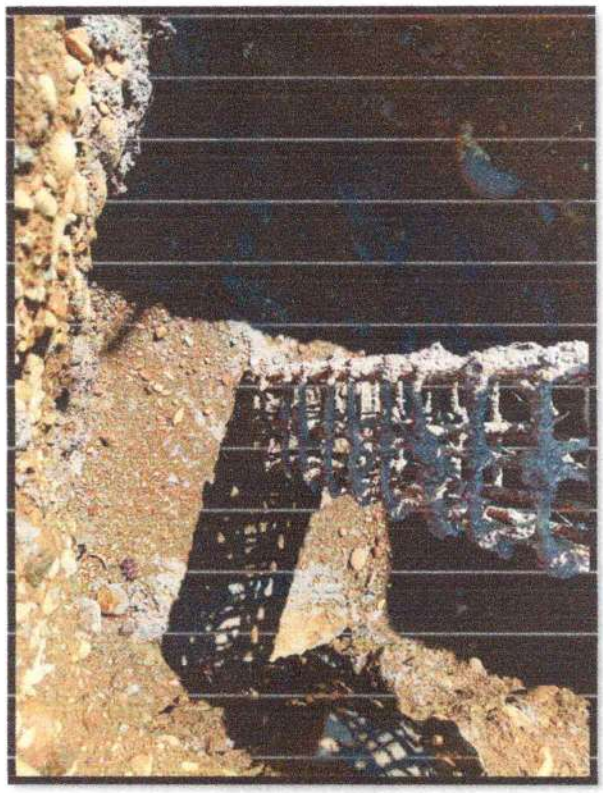
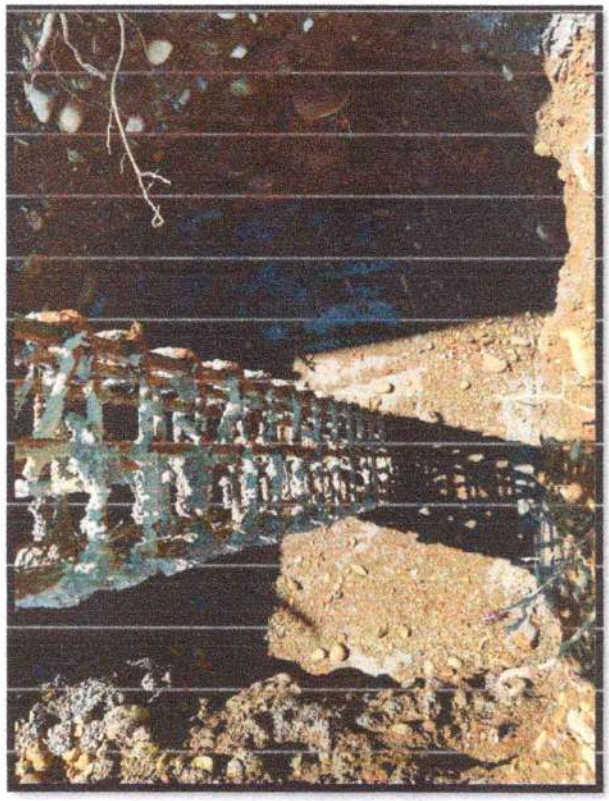
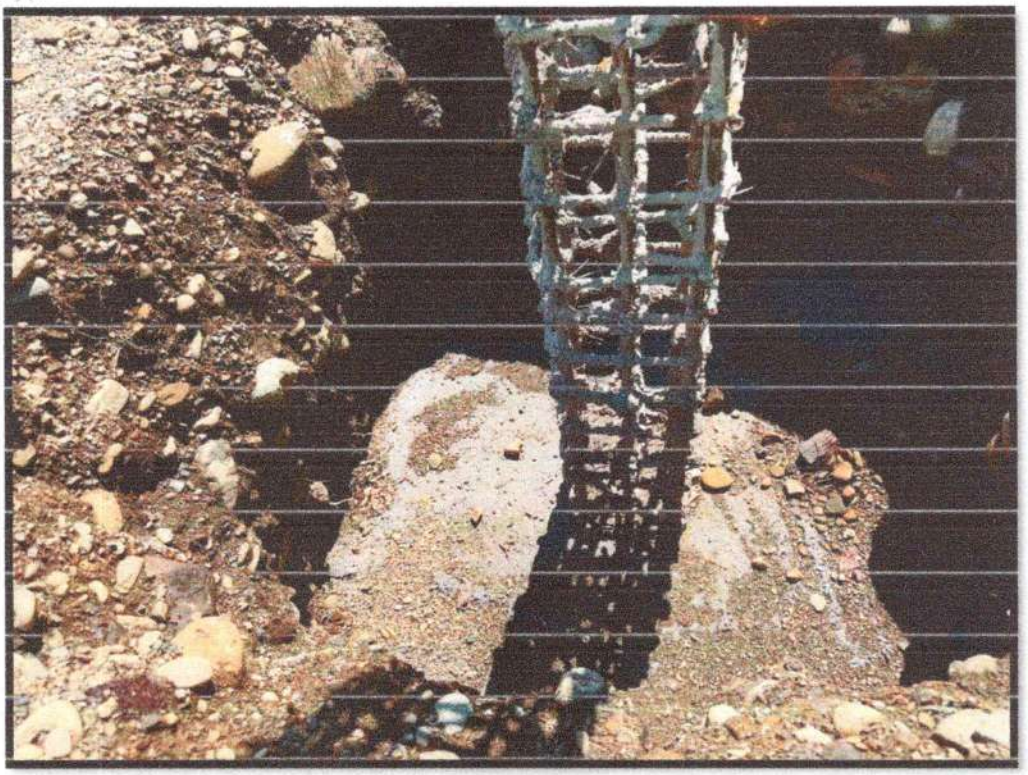
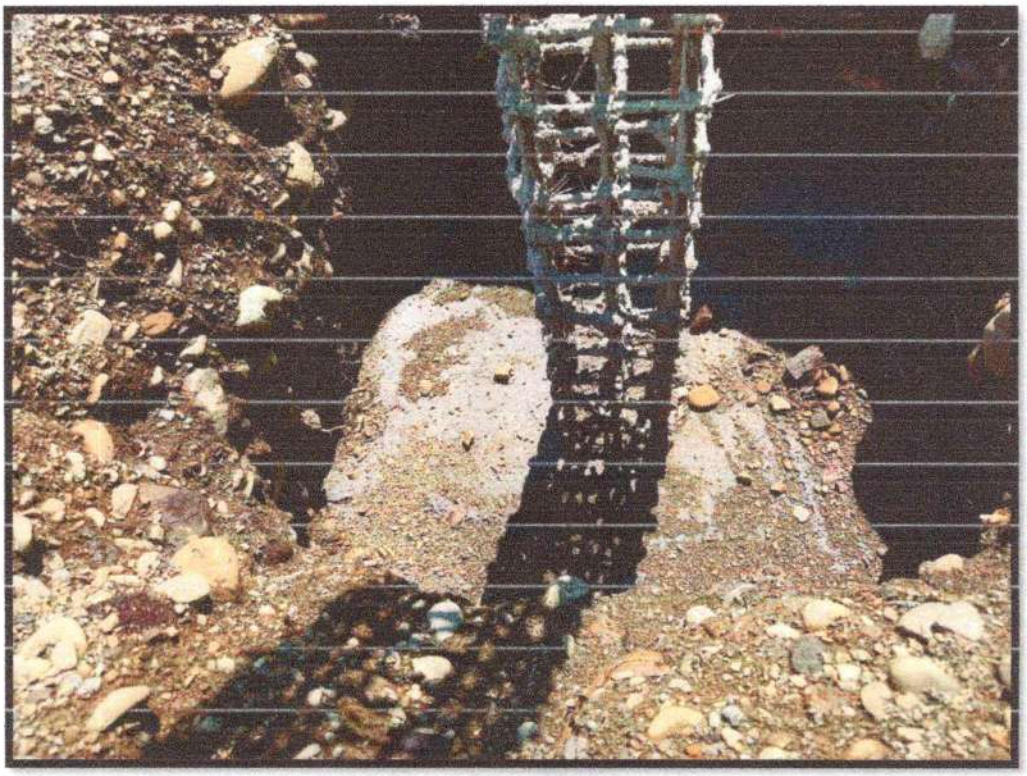
CONCRETO EN OBRA PARA ZAPATAS21 MPA.
