CONTRATO DE INTERVENTORIA No. CIHCM228 de 2024

INFORME DE INTERVENTORÍA No. 5

Objeto Contrato: INTERVENTORÍA TÉCNICA, ADMINISTRATIVA LEGAL Y FINANCIERA AL CONTRATO CUYO OBJETO ES LA CONSTRUCCIÓN CANCHA SINTÉTICA VILLA OLÍMPICA DEL MUNICIPIO DE GUADALUPE DEPARTAMENTO DEL HUILA.

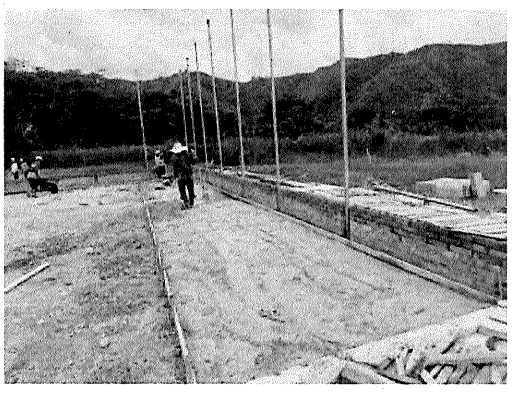
El cronograma de obra presentado por V&M INGENIERÍA S.A.S, aprobado por la interventoría, cumple con los requisitos de la entidad contratante, permitiendo un adecuado seguimiento del proyecto. Sin embargo, se reporta un avance acumulado de $351.347.098 (24,18%), frente al 51,54% programado para marzo de 2025, según la reprogramación del Otrosí N°1, lo que indica un retraso del 27,36%.

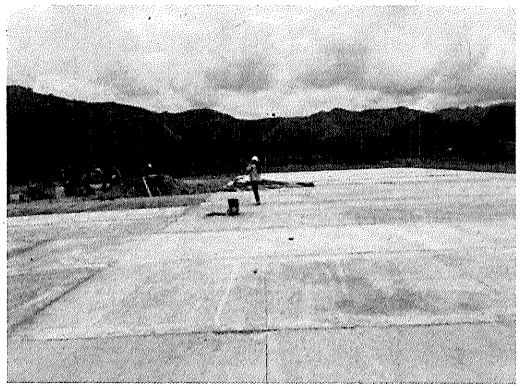
Fundición de placa en concreto de 3000 PSI.

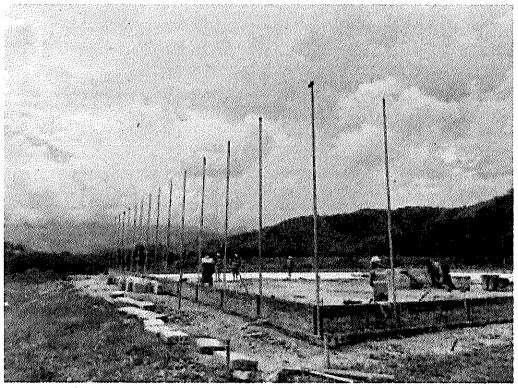
Avance de fundición de placa en concreto.

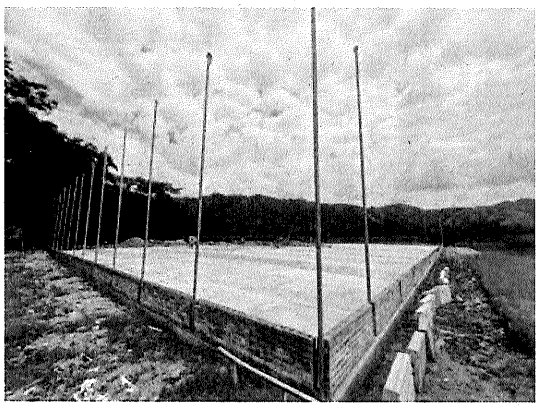
Instalación de tubería galvanizada de 2".

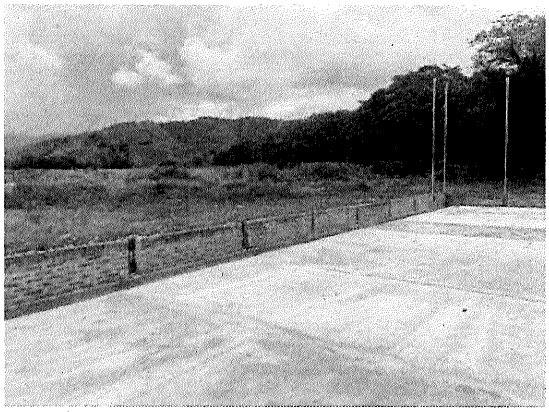
Viga de cimentación en concreto de 3000 PSI.
