EcoVivienda	**EMPRESA CONSTRUCTORA DE VIVIENDA DE TUNJA "ECOVIVIENDA"**	**CÓDIGO: R-EJ-01-18**
	EJECUCIÓN Y/O ENTREGA	**VERSION: 06**
	INFORME DE INTERVENTORÍA Y/O SUPERVISIÓN	**FECHA: 05/06/2024**

INFORME No:	8			FECHA:	**3**	de	**SEPTIEMBRE**	de	**2026**		
PERIODO:	**1**	de	**AGOSTO**	de	**2026**	AL	**31**	de	**AGOSTO**	de	**2026**

No. CONTRATO O CONVENIO	**ECO-CD-010-2026**	DE	**2026**	FECHA:	**16**	de	**ENERO**	de	**2026**

OBJETO:PRESTACION DE SERVICIOS DE APOYO A LA GESTION PARA FORTALECER LAS ACTIVIDADES EN EL MARCO DE LOS PROGRAMAS Y PROYECTOS QUE ADELANTE DIRECCIÓN TÉCNICA DE ECOVIVIENDA

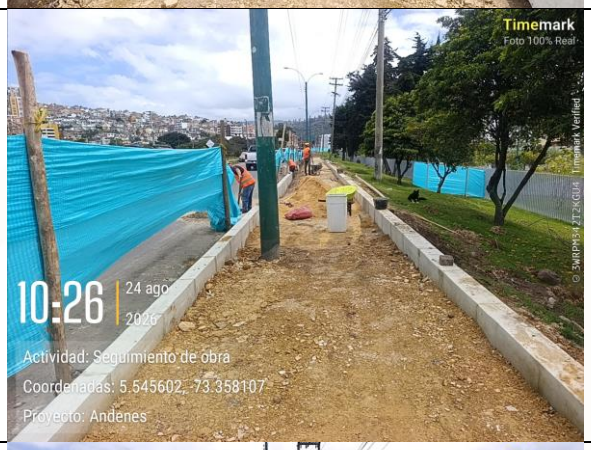
NO SE CUENTA CON PLAN DE MANEJO DE TRANSITO APROBADO SE INTERVINO EN ANDEN QUE NO SE CONTABA CON PERMISO POR PARTE DE PLANEACION SEGUN LA RESOLUCION 114, ESTO SE HA INFORMADO EN VARIAS OCASIONES. HACE FALTA LA LA VAYA INFORMATIVA LA CARPETA ASFALTICA EN EL SECTOR DEL SEMAFORO DE LA UPTC FUE AFECTADA PARA LA INSTALACIÓN DEL CERRAMIENTO PERIMETRAL.

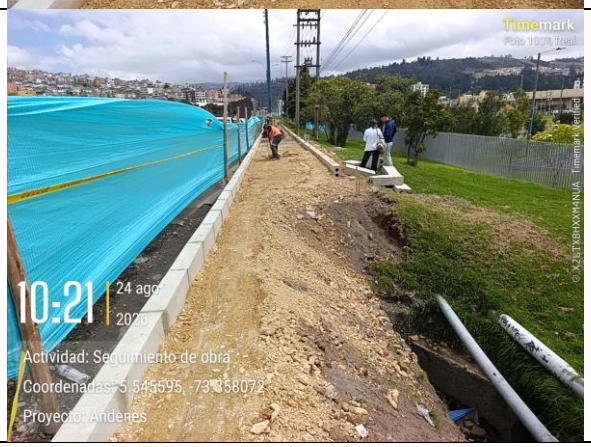
SE OBSERVA QUE ES NECESARIO HACER UNA REDUCCION DEL ANDEN EN LA ZONA DONDE ESTA EL MURO DE CONTENCION DEBIDO QUE NO ES POSIBLE SEGUIR CON LA MISMA SECCION POR INTERFERENCIAS QUE SE PRESENTARIAN EN LA EJECUCION.
ES NECESARIO SOLCIALIZAR LA SOLUCION DEL SECTOR DE LA ALCANTARILLA VIENDO LA VIABILIDAD DE RODEAR LA MISMA A FIN DE NO INTERVENIR ESTA.

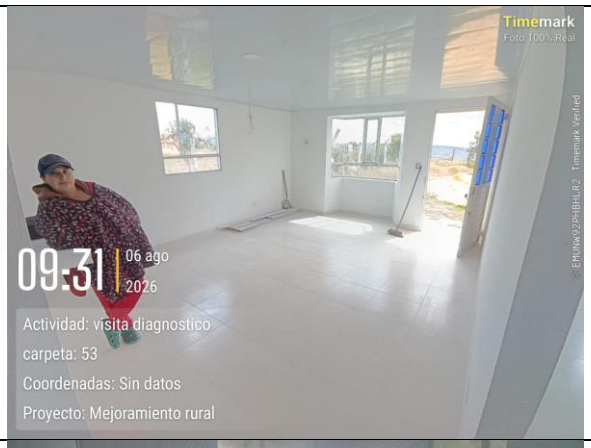
SE PRESENTAN MANCHAS DE PINTURA EN EL PISO Y GUARDA ESCOBAS, ADICIONAL ES NECESARIO MEJORAR LA BOQUILLA EN ALGUNOS SECTORES DE LA COCINA

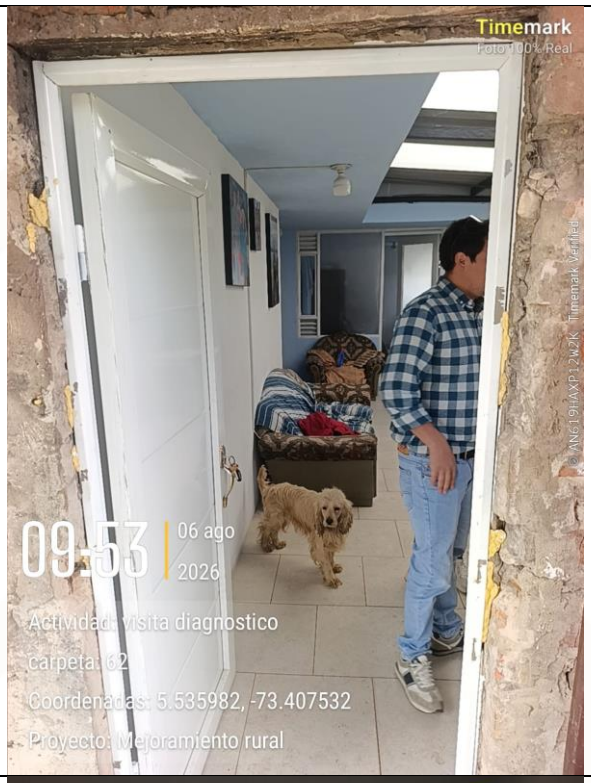
SE INSTALO LA PUERTA PERO SE PRESENTA ABOLLADURA EN EL MARCO DE LA PUERTA Y DEFICIENCIA EN LA PINTURA DE LA PUERTA, ADICIONAL EL VIDRIO DE LA VENTANA SE OBSERVA MAL INSTALADO, POR ULTIMO SE DAÑO LOS FILOS DE LA PUERTA PRODUCTO DE LA INSTALACION
