7. Descripción de los fallos identificados

INFORME DE SUPERVISIÓN - FINAL

NUMERO:	CO1.PCCNTR.8300708
OBJETO:	MANTENIMIENTO Y/O MEJORAMIENTO DE LA INFRAESTRUCTURA DE LA INSTITUCIÓN EDUCATIVA BALBINO GARCÍA SEDE B DEL MUNICIPIO DE PIEDECUESTA, SANTANDER.
VALOR INICIAL:	$ 1.808.280.405,00 (MIL OCHOCIENTOS OCHO MILLONES DOSCIENTOS OCHENTA MIL CUATROCIENTOS CINCO PESOS M/CTE.)
VALOR ADICIONAL:	$ 248.798.574,00 (DOSCIENTOS CUARENTA Y OCHO MILLONES SETECIENTOS NOVENTA Y OCHO MIL QUINIENTOS SETENTA Y CUATRO PESOS M/CTE)
PLAZO INICIAL:	TRES (03) MESES Y/O HASTA EL 31 DE DICIEMBRE DEL 2025
PLAZO ADICIONAL No.1:	UN (01) MES
PLAZO ADICIONAL No.2:	UN (01) MES
CONTRATISTA:	ICSSA SAS NIT. 901450894-6 R.L. RAFAEL ANDRES PEÑARANDA FORERO C.C. 88.266.568
SUPERVISOR:	JUAN PABLO VERA MOGOLLÓN SECRETARIO DE INFRAESTRUCTURA Y ORDENADOR DEL GASTO
INTERVENTOR CONTRATO:	COEDCO SAS NIT. 901109221-1 R.L. EDITH COSTANZA TOLOZA ROJAS C.C. 63.555.895 DE BUCARAMANGA
APOYO A LA SUPERVISION:	ING. LUIS DIEGO BAYONA

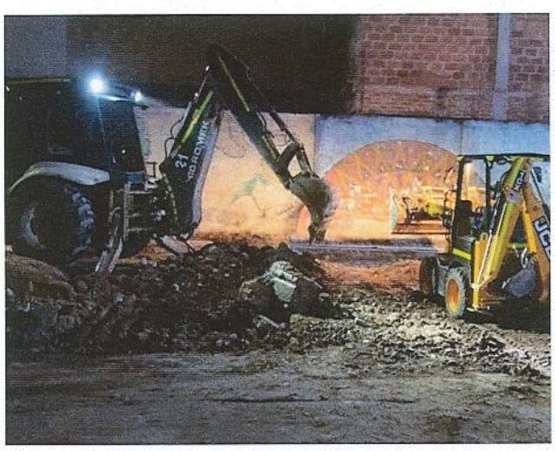
7.1 Presencia de material saturado y baja capacidad portante en la subrasante.

Durante el desarrollo de las actividades constructivas correspondientes a la cancha múltiple de la Institución Educativa Balbino García, Sede B, y una vez adelantada la conformación e instalación de la base granular, se evidenciaron condiciones desfavorables en la subrasante, relacionadas principalmente con la presencia de material con alto contenido de humedad y comportamiento inestable frente al tránsito de maquinaria.

Esta condición se manifestó mediante deformaciones y pérdida de estabilidad de la superficie durante el desarrollo de las actividades constructivas, evidenciando que el material existente no presentaba condiciones adecuadas para garantizar un soporte uniforme de la estructura proyectada.

La presencia de humedad en el material, sumada a las condiciones de compactación y al comportamiento observado bajo el tránsito de maquinaria, generó deformaciones en la superficie de la cancha múltiple. Esta situación debía ser atendida antes de continuar con las actividades posteriores, con el fin de evitar que las condiciones existentes afectaran la estabilidad y el adecuado comportamiento de las capas que conformarían la estructura.

La condición presentada se relacionó con el alto contenido de humedad y las características de compactación del material existente en la subrasante, aspectos que fueron objeto de verificación mediante los ensayos de Proctor y densidades en campo realizados durante el proceso constructivo.

A partir de la evaluación de estos resultados y de las condiciones observadas durante la ejecución, se determinó la necesidad de realizar un mejoramiento de la subrasante mediante la incorporación de bolo de río, con el propósito de mejorar las condiciones de estabilidad y soporte del terreno y proporcionar una superficie adecuada para continuar con la conformación de la estructura de la cancha múltiple.

La intervención permitió atender la condición desfavorable presentada, buscando generar una superficie con mejores condiciones de soporte y comportamiento para recibir las capas posteriores de la estructura.

En respuesta a esta condición, se ejecutó el mejoramiento de la subrasante mediante la incorporación de bolo de río, orientado a mejorar las condiciones de soporte y estabilidad de la superficie. Con esta intervención se atendieron las condiciones desfavorables encontradas y se generaron mejores condiciones para dar continuidad a las actividades constructivas de la cancha múltiple.

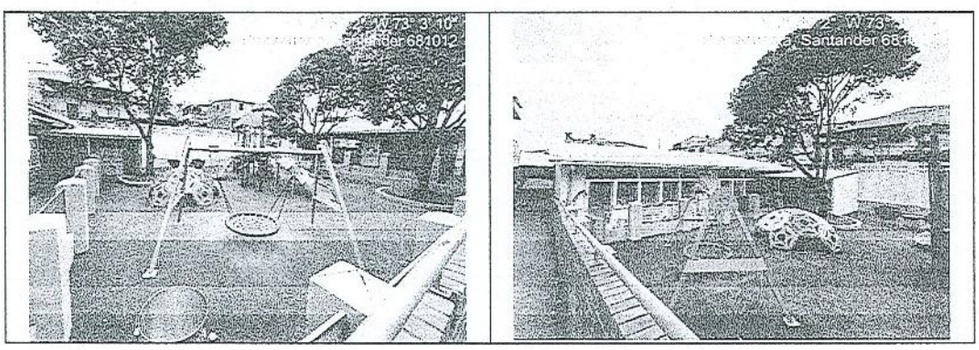
- **ESPACIOS LUDICOS:** Ubicados en la zona destinada al libre esparcimiento de la institución.

- ✓ Construcción de placa en concreto de 3.000 psi, con espesor de 0,10 m, incluyendo malla electrosoldada.
  - ✓ Suministro e instalación de grama sintética en un área de 184,82 m².
  - ✓ Suministro e instalación de módulo de juegos infantiles.
  - ✓ Suministro e instalación de dos (2) cestas metálicas para residuos.
  - ✓ Ejecución de las demás actividades de acabados y obras complementarias requeridas para la terminación y funcionalidad del área, incluyendo relleno con material seleccionado, aplicación de pintura de esmalte para exteriores, pintura tipo 1 y demás actividades contempladas en el presupuesto de obra.

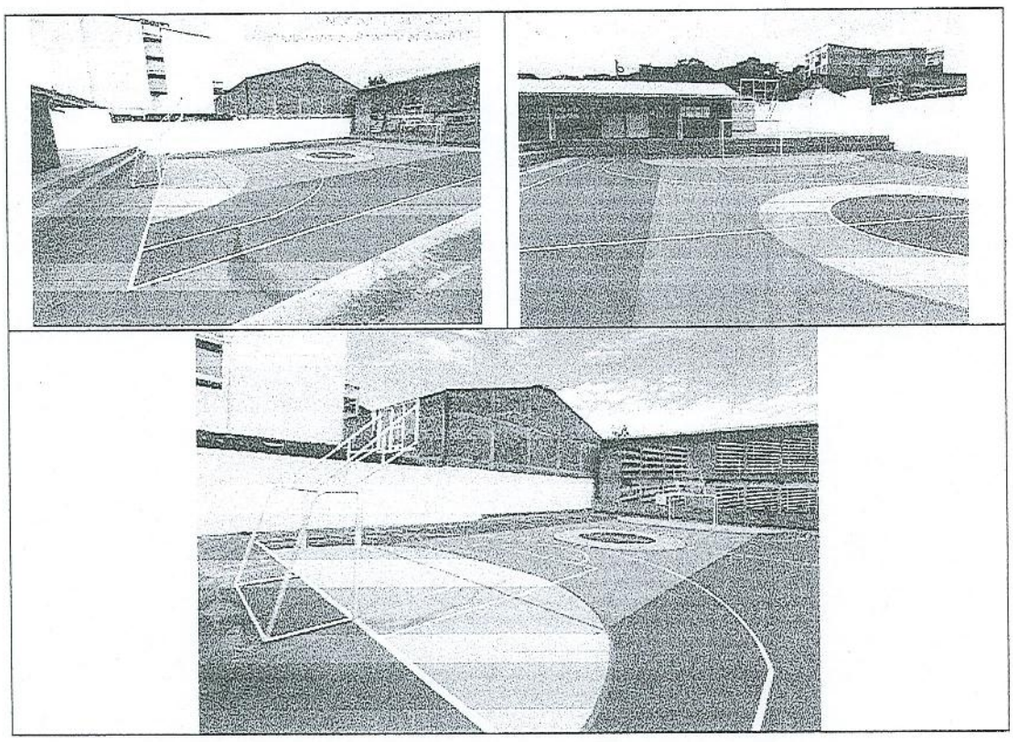
- **CANCHA ESCENARIO DEPORTIVO:** Ubicada en el área deportiva de la institución

- ✓ Construcción de zona dura para cancha multifuncional, con un área de 499,40 m², conformada por mezcla asfáltica densa, aplicación de imprimante y sistema de acabado compuesto por material acrílico, arena de cuarzo y látex.
  - ✓ Construcción de filtro francés en una longitud de 63,24 ml.
  - ✓ Construcción de cárcamo en concreto en una longitud de 27,20 ml.
  - ✓ Suministro e instalación de dos (2) estructuras múltiples para micro y baloncesto, incluyendo mallas para baloncesto y microfútbol.
  - ✓ Ejecución de las actividades de excavación, conformación, rellenos y mejoramiento con material granular requeridas para la construcción y funcionamiento del escenario deportivo.
