INSTITUTO DE CAMINOS Y CONSTRUCCIONES DE CUNDINAMARCA

INTERVENTORÍA TÉCNICA, ADMINISTRATIVA, FINANCIERA, AMBIENTAL Y LEGAL AL PROYECTO "MEJORAMIENTO Y REHABILITACIÓN DE LA VÍA QUE DESDE EL CASCO URBANO DE GUASCA CONDUCE AL CASCO URBANO DE UBALÁ, TRONCAL DEL GUAVIO, DEPARTAMENTO DE CUNDINAMARCA"

INFORME MENSUAL No. 9

COMPONENTE TECNICO

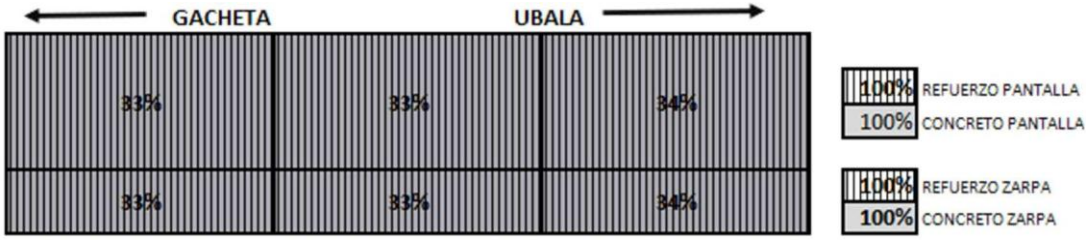
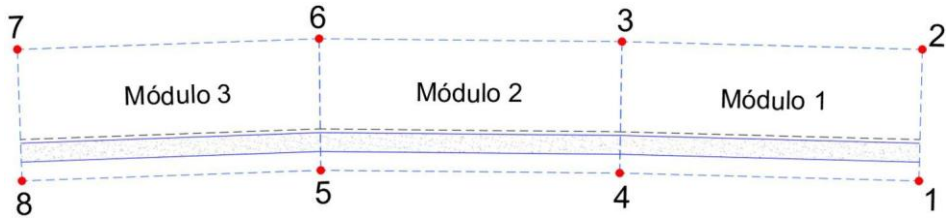
Esquema general del avance de intervención del MCC 2.1 K5+120:

Contiguo al muro hacia abscisas mayores, se presentó un hundimiento que corresponde a la misma zona de falla, motivo por el cual se amplió la construcción del muro en dos módulos adicionales de L=10.5 m con 3 caissons de L=10 m, y otro módulo de L=7 m con 2 caissons, durante el periodo del presente informe se realizó la construcción de los 5 caissons adicionales.

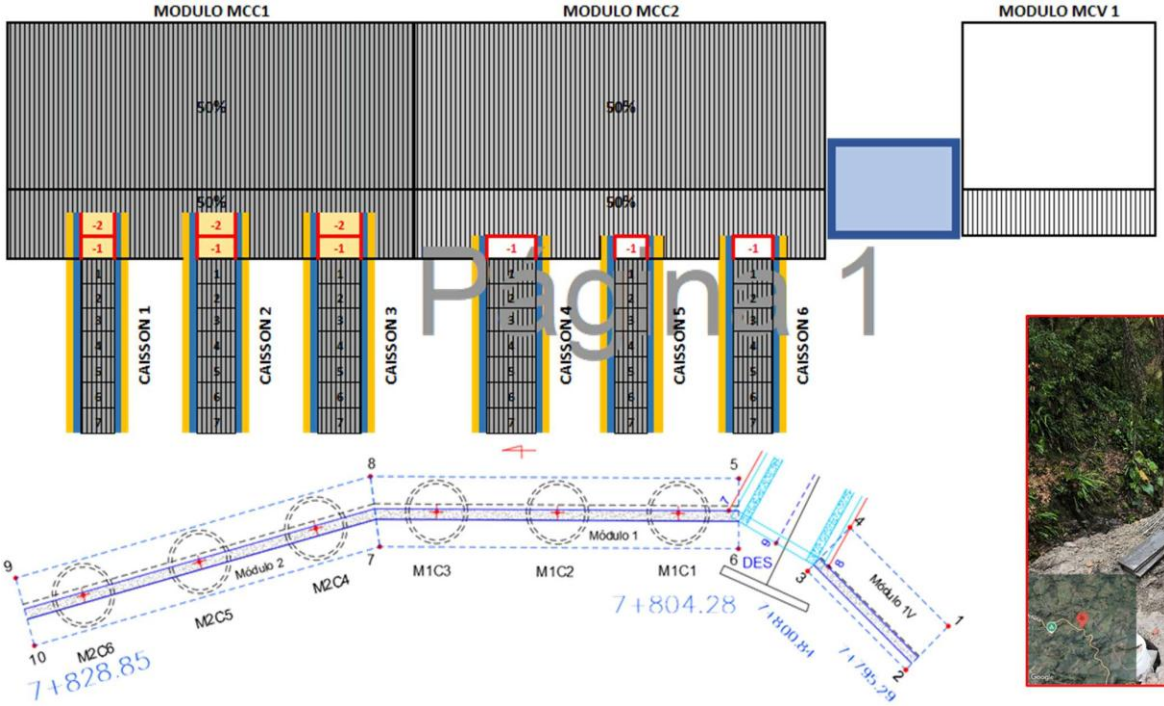
Esquema general del avance de intervención del Muro 2.7 K7+594:

Durante el periodo del mes de julio se terminó la construcción del muro, el cual consta de 6 caissons de Longitud 10 m, de Di=1.6 y De=1.8, dos (2) vigas cabezales de L=10.5 y dos (2) pantallas de H=2.8 m.

Es importante aclarar que, con el fin de proteger la banca por motivo de la profundidad de las excavaciones, se determinó no realizar las excavaciones hasta el nivel de cimentación de viga cabezal si no que se iniciaron hasta 1.4 m por encima de dicho nivel, con lo cual se protegió la banca de la vía, y se realizaron los descabeces de anillado de caissons necesarios.
