“EJECUTAR LA INTERVENTORÍA TÉCNICA, ADMINISTRATIVA, LEGAL, FINANCIERA, SOCIAL, AMBIENTAL Y DE SEGURIDAD Y SALUD EN EL TRABAJO AL CONTRATO DE OBRA CUYO OBJETO ES: EJECUTAR A MONTO AGOTABLE Y A PRECIOS UNITARIOS LAS OBRAS Y ACTIVIDADES PARA LA CONSERVACIÓN DE LA MALLA VIAL LOCAL, INTERMEDIA Y ESPACIO PÚBLICO DE LA LOCALIDAD DE BARRIOS UNIDOS, el cual incluye apropiación de los diseños existentes, diagnóstico, estudios y diseños para conservación, mantenimientos, rehabilitación, reconstrucción, acciones de movilidad, atención de emergencias y las demás actividades que se detallan en los anexos técnicos.”

INFORME TÉCNICO MENSUAL No 09

PERIODO DEL 01 DE ENERO AL 31 DE ENERO DE 2021

CONTRATO No. 242 DE 2019

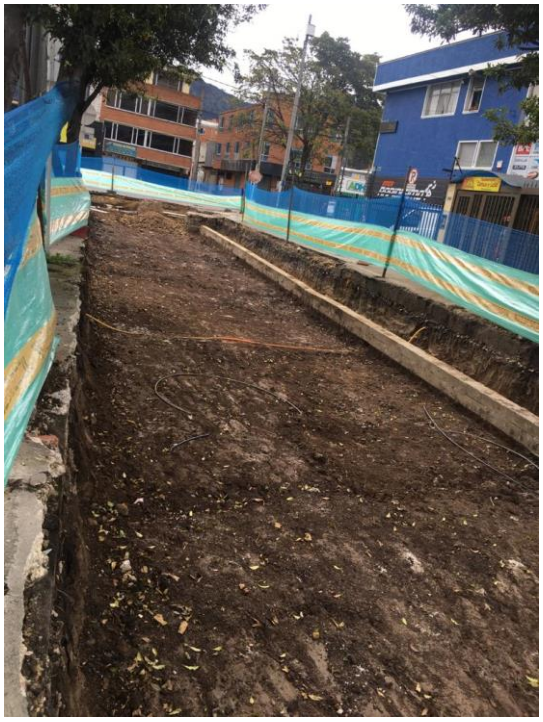
CIV 12002244 Calle 70 entre Carrera 24 y Carrera 23 (Reconstrucción)

Para el periodo de análisis se culmina el proceso de excavación de la caja de la vía, y la instalación de perforaciones en seco tipo barreno. En este CIV se realizo la construcción de un pozo con el fin de garantizar el correcto funcionamiento de los sumideros planteados, los cuales se construyeron en este periodo, a su vez se realizó el mejoramiento de la subrasante con material tipo rajón y sello en material granular. Se inicia instalación de material reciclado bituminoso, debido a la profundidad de la tubería y la rasante nueva, se construyo un carcamo de protección para la tubería .
