Al contestar cite este número:
Radicado DADEP No. 20253080231091

REFERENCIA: Radicado DADEP 20254000373032 del 19-12-25 (GDADEP-2284-25)

ASUNTO: Señales hurtadas

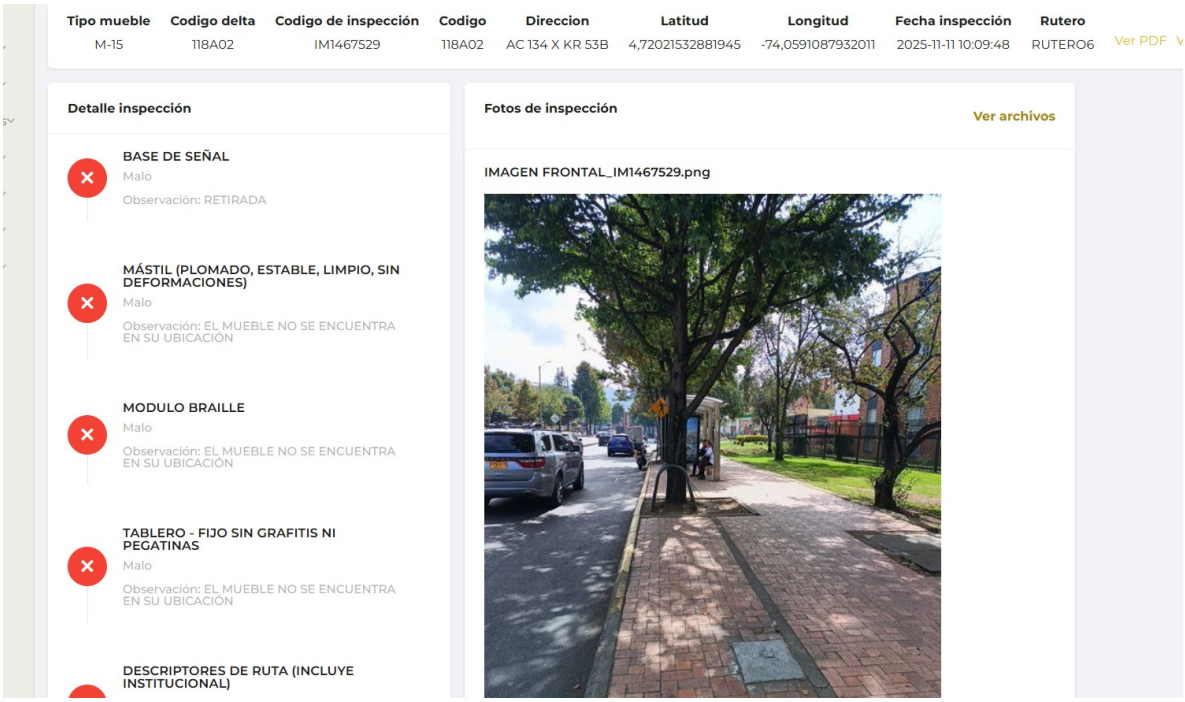
IMAGEN FRONTAL_IM1467529.png

Tipo mueble	Codigo delta	Codigo de inspección	Codigo	Direccion	Latitud	Longitud	Fecha inspección	Rutero
M-15	118A02	IM1467529	118A02	AC 134 X KR 53B	4,72021532881945	-74,05910879320 11	2025-11-11 10:09:48	RUTERO6

BASE DE SEÑAL
Malo
Observación: RETIRADA

MÁSTIL (PLOMADO, ESTABLE, LIMPIO, SIN DEFORMACIONES)
Malo
Observación: EL MUEBLE NO SE ENCUENTRA EN SU UBICACIÓN

MODULO BRAILLE
Malo
Observación: EL MUEBLE NO SE ENCUENTRA EN SU UBICACIÓN

TABLERO - FIJO SIN GRAFITIS NI PEGATINAS
Malo
Observación: EL MUEBLE NO SE ENCUENTRA EN SU UBICACIÓN

Finalmente, se solicita hacer seguimiento para que el contrato de Concesión 186 de 2020 instale de manera inmediata el mobiliario – señal 118A02 y una vez Transmilenio remita la información del arte se lleve a cabo la instalación de los descriptores.
