Bogotá D.C. enero 06 de 2026
CC-INTERD-001-2026

ASUNTO: Respuesta a GDADEP-2307-25 TRASLADO – OFICIO DADEP RAD. N° 20253080229311 - PARADERO 321A00

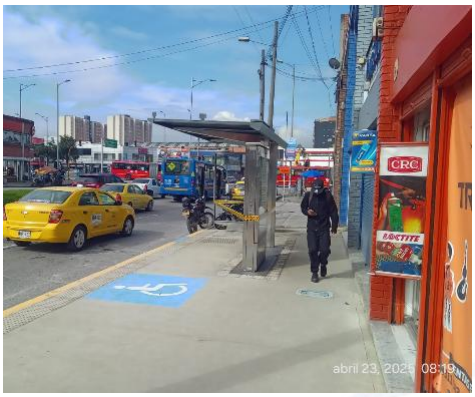
- El concesionario realizó la intervención en el paradero del asunto en el mes de abril de 2025, y la novedad se reporta ahora, 8 meses después de la mencionada intervención, por lo cual se hace poco probable que el daño haya sido ocasionado durante o por causa de los trabajos de mejoramiento ejecutados en ese mes de abril.

- La profundidad de la intervención solo alcanzó la cota superior de la subrasante compactada y ya conformada del andén existente, por lo que la excavación nunca alcanzó algún tipo de tuberías hidráulicas o sanitarias existentes.

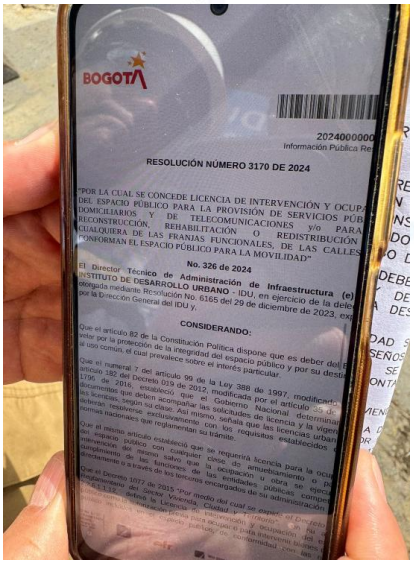
- En visita de seguimiento a principios de enero de este año para iniciar un proceso de exploración en el punto de la fuga, se pudo evidenciar que se encuentra en curso una obra de intervención de terceros que:

- Destruyó gran parte no solo del tapete de la ubicación en asunto, sino también el tapate de concreto construido para el paradero tipo 2 CENEFA 321B00 a menos de 20 mts, las cuales denotan intervención incluso desde un punto mucho más lejano al paradero en cuestión de este oficio.

- La obra no cuenta con señalización adecuada ni identificación por lo que en un principio no fué posible reconocer quien estaba ejecutando la obra.

Daremos seguimiento permanente al avance de las obras de infraestructura que adelanta el acueducto y al restablecimiento adecuado de los tapetes de concreto en las mismas o mejores condiciones en las que el concesionario los dejó en el mes de abril de 2025.
