HOJA DE TRABAJO EN CAMPO - VISITA A PARADEROS

DOCUMENTO PS-F- GDADEP -029

CONSECUTIVO:	04	CENEFA :	101A06		
FECHA :	17 Febrero 2026				
DIRECCIÓN :	AK 128 - Cl 17F				
COORDENADAS FINAL:	4.692999	-74.161541			
TIPO PARADERO:	T1	T2	T3 X	OPCIONAL	T3
CON TAPETE		CONFORMACION		X	
CASO RES. 313780-23	C2	RECONSTRUCCION			
PERMISO IDPC		REHABILITACION			
DIMENSION TOTAL. (L*A)		Long. 8.00m	Anch. 2,70m

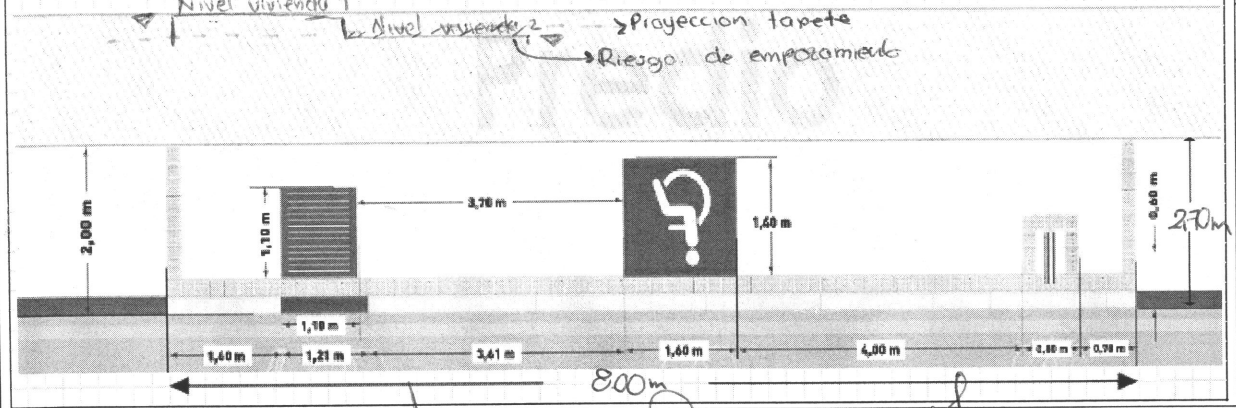
• Por solicitud de la comunidad se visita el paradero en la visita se evidencia: El paradero esta ubicado en una zona de curva, no es posible trasladarlo por la cercania con el siguiente paradero sentido flujo. Todo el frente vial es una curva que adicionalmente cuenta con accesos a garaje lo que dificulta su reubicación (garages industriales). Adicionalmente el nivel entre viviendas es diferente y estas a la vez son de niveles diferentes con respecto a la via lo que, al hacer el tapete, generaria empozamiento en la parte posterior del tapete hacia las viviendas.
Desde el CTO de concesión 186 de 2020 no se considera viable hacer el tapete del Paradero por la misma composición de la via y la zona industrial.
TRANSA: Informa que el paradero tiene baja demanda.
•IDM-SI: teniendo en cuenta si el paradero se encuentra sobre una curva si limita su visibilidad se recomienda no hacer implementación en este lugar por Problemas de seguridad vial.

* Adicionalmente, la zona no es apta para un Paradero TIPO 1 o TIPO 2.
