HOJA DE TRABAJO EN CAMPO - VISITA A PARADEROS

CONSECUTIVO:		CENEFA :	061A07		
FECHA :	24 Febrero 2026				
DIRECCIÓN :	Av Americas - KR 69C				
COORDENADAS FINAL:	4629840	-74.128957			
TIPO PARADERO:	T1 X	T2	T3	OPCIONAL	T1
CON TAPETE		CONFORMACION			
CASO RES. 313780-23	A3	RECONSTRUCCION	X		
PERMISO IDPC		REHABILITACION			
DIMENSION TOTAL. (L*A)		Long. 15.00m	Anch. 3,50 m

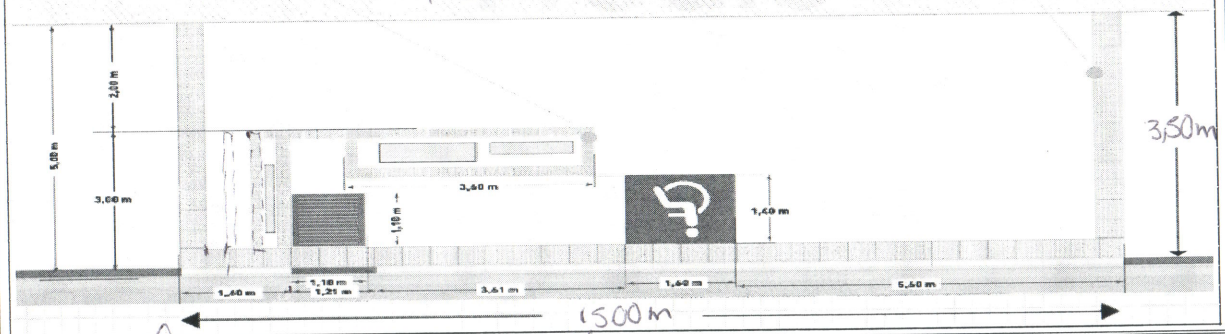
DATOS DE CAMPO					
SE SOLICITA CAMBIO DE SEÑAL	—	TIPO DE SEÑAL (S-IDU / M-15)	SIDU	CUENTA MODULO TIPO 1 EXISTENTE (M-10)	SI
TRASLADO DEL PARADERO	Se Traslada 20 metros Sentido Flujo				
ESTADO DE LA ZONA DE ANDEN - UBICACIÓN DEL PARADERO					
TIPO DE MATERIAL DE ANDEN EXISTENTE	Loseta Concreto			ESTADO DE LA ZONA DEL PARADERO	Regular
NIVEL EXISTENTE DEL ANDEN		NIVEL PROYECTADO DEL TAPETE		ANDEN INTERVENIDO POR OTRAS ENTIDADES	—
CARACTERISTICAS DEL PARADERO					
REPINTAR Y/O CORREGIR FRANJA AMARILLA	SI	DEMARCAR ZONA DE PARADA W	SI	ZONA ACCESIBLE	SI
SE REQUIERE GESTION SOCIAL	—	CUENTA CON CONEXIÓN ELECTRICA	SI	SE PUEDE ADECUAR TAPETE CTO 186-2020	SI

- Se mejoran las condiciones
- Por la ubicacion y cimentacion de el puente peatonal se deja de 3,50 m.
- 50M: Se propone traslado para alejarlo de la esquina ya que actualmente esta a solo 13m, ademas se saca de sumidero con el traslado 20m en la dirección del flujo vehicular
- solicitar demarcación horizontal el cordon.
