Asunto: Informe afectaciones en la infraestructura de la Regional Risaralda ocasionadas por el sismo del 10 de agosto del 2006

Día 2 - 20 de agosto del 2026- CENTRO DE COMERCIO Y SERVICIOS- AGROPECURIO- DESPLACHO- CALLE 20

DÍA 2 – 20 DE AGOSTO CDITI DOS QUEBRADAS

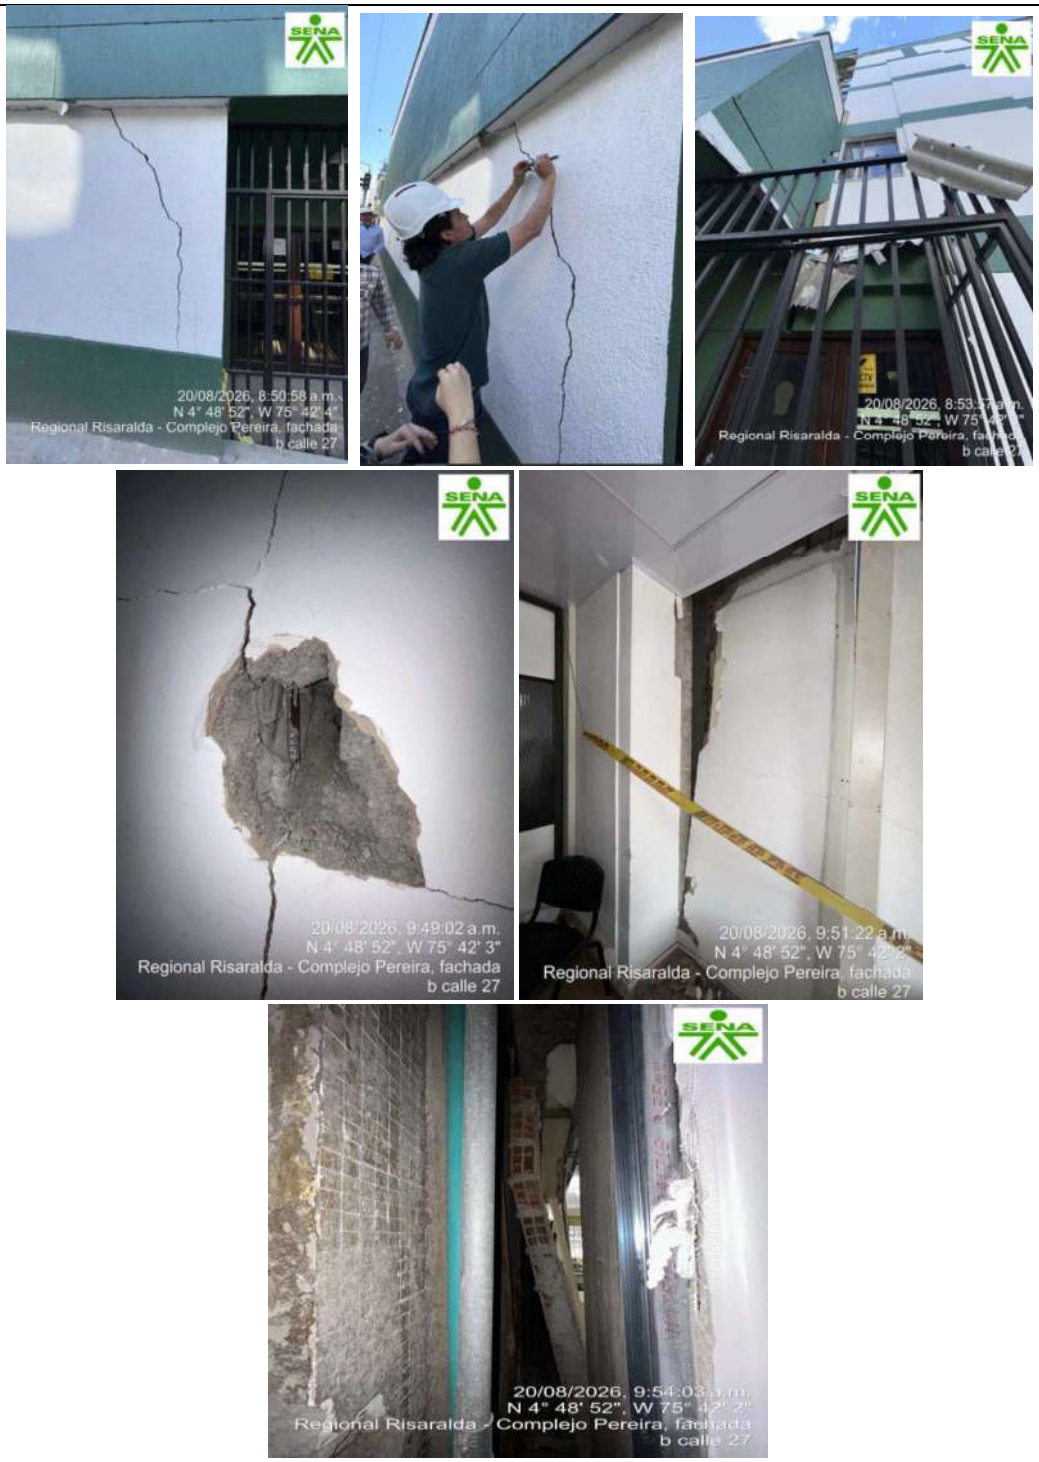
Grietas en fachadas con afectación en elementos no estructurales

Afectaciones y agrietamientos en elementos estructurales como paredes en mampostería, super board, enchapes

Inundaciones en ambientes ocasionadas por daños en la cubierta afectada por el sismo

Zona de Recolección de escombros, vidrios

Afectaciones en fachada principal Acceso a la APE y laterales en elementos no estructurales. Se recomienda acordonar por afectaciones a la fachada y posible desprendimiento de repello con espesores entre 9 cm y 12 cm el cual puede revestir un gran peligro a los transeuntes

Afectaciones en enchapes, mamposteria, agrietamientos en juntas de dilatación que deben ser atendidas

Afectación de elementos no estructuraes y grietas en fachadas. Se recomienda señalizar y restrigir el paso peatonal. En caso de exposición del refuerzo de elementos no estructurales, se recomienda demoler y reparar de manera técnica de acuerdo con los resultados de estudios

Afectación de elementos no estructuraes y grietas en fachadas. Se recomienda señalizar y restrigir el paso peatonal.

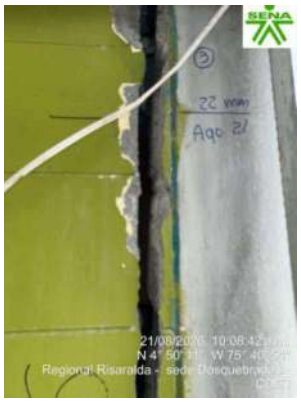
Afectaciones en el sistema aporticado de bloque de tecnología y pérdida de los elementos no estructurales

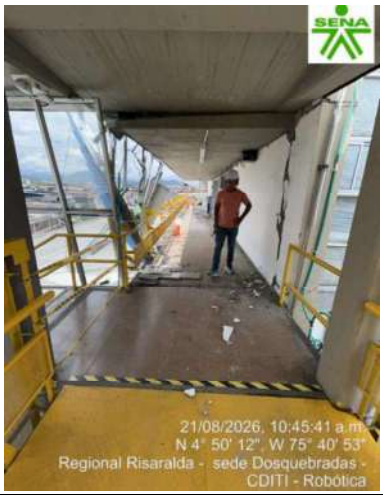
Se presentan daños en elementos estructurales y no estructurales. Se dejan testigos para hacer monitoreo de las grietas. Aulas perimetrales

Se presentan daños en elementos estructurales y no estructurales. Se dejan testigos para hacer monitoreo de las grietas. Torre sur

Afectación en cubierta, gradas, cielo raso, muros en mamposteria y super board. Torre Sur. Entre el ala norte y sur se presentan asentamientos y desplazamiento de las placas de concreto de piso y se presentan también asentamientos en el ambiente de confecciones. Se recomienda realizar estudios especializados que permita verificar las condiciones geotécnicas y de estabilidad del muro de contención existente y revisar las infiltraciones presentadas en el ala central y sur. Se recomienda estudios de vulnerabilidad por afectaciones en elementos estrucuturales
