# ESTUDIO TÉCNICO ACTUALIZADO PARA LA RESTAURACIÓN DEL ANTIGUO PALACIO MUNICPAL (CASA DEL CORREGIDOR) MUNICPIO DE SOGAMOSO.

**LEVANTAMIENTO ARQUITECTONICO**

# VOLUMEN LEVANTAMIENTO ARQUITECTONICO

| TÍTULO DEL DOCUMENTO | INFORME DE CALIFICACION PRELIMINAR |

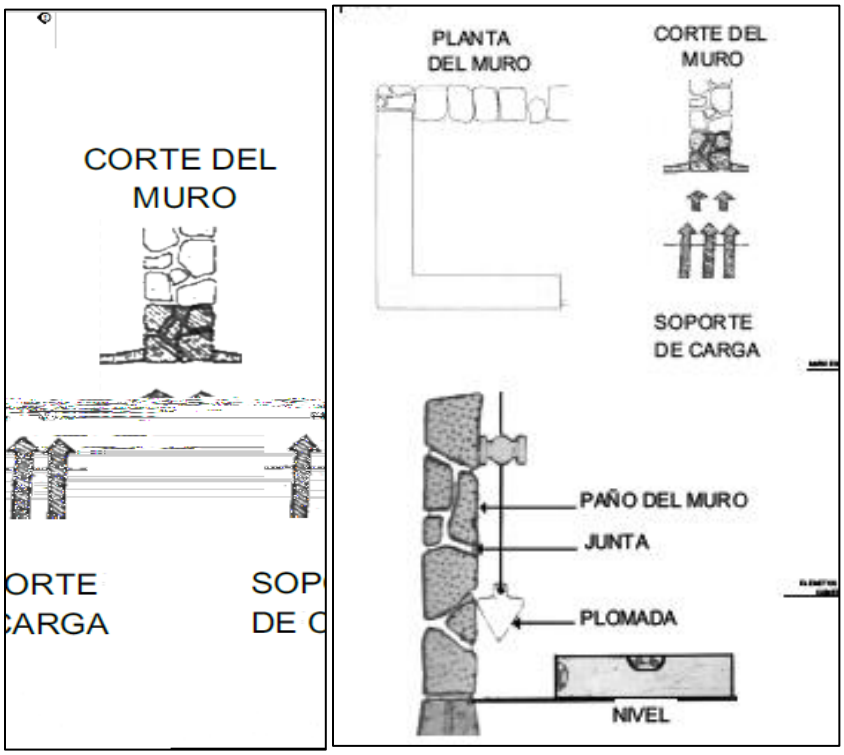
**Figura 12: Figuras del sistema de muro y cimiento del sector antiguo.**

La mampostería está sentada sobre un cimiento ciclópeo de rajón con pega igualmente de calicanto. En los sectores intervenidos recientemente para la adecuación de locales y especialmente en el local del costado occidental, a donde funciono un banco, le adicionaron una estructura en concreto porticada de sección considerable y pisos en concreto. Este sector de la construcción ha perdido parte de su material original. La fachada y algunos muros laterales están con ladrillo cocido.

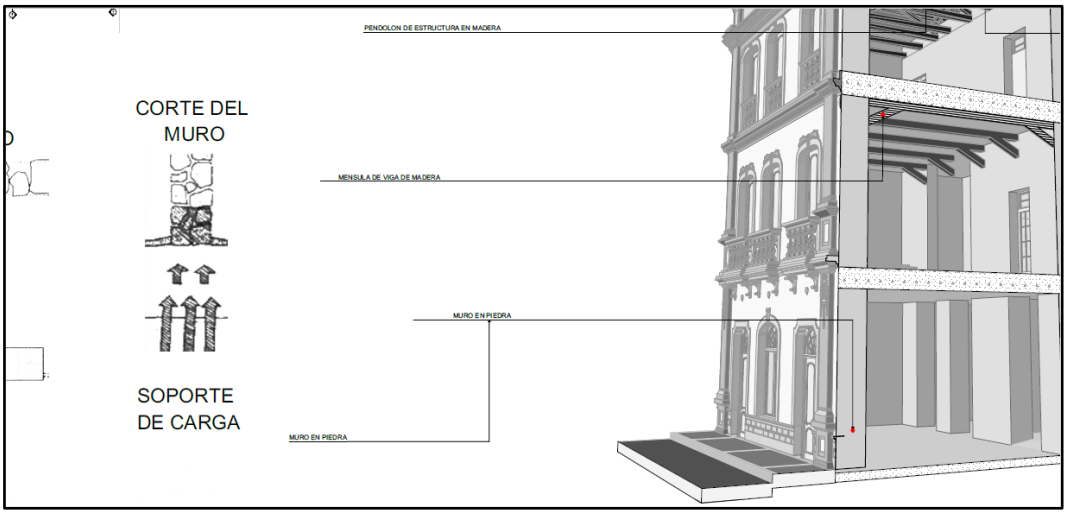
**Figura 16: Imágenes del sistema de entre piso.**

El estado del sistema de entre piso en vigas de 15x 12 y tablado machiembrado.
Observamos el sistema de amarre del cielo raso a elementos de madera amarrado con cabuya de fique. Este elemento es de época de mediados de siglo XX.

Estas maderas están afectadas por xilófagos, que en sectores ya han pulverizado tramos de elementos estructurales.

De deben **liberar** y reemplazar las estructuraras de entre piso en madera que se encuentran afectadas por xilófagos y humedad, por elementos calculadas para resistir las cargas dientes y el uso para el cual se destina el inmueble.

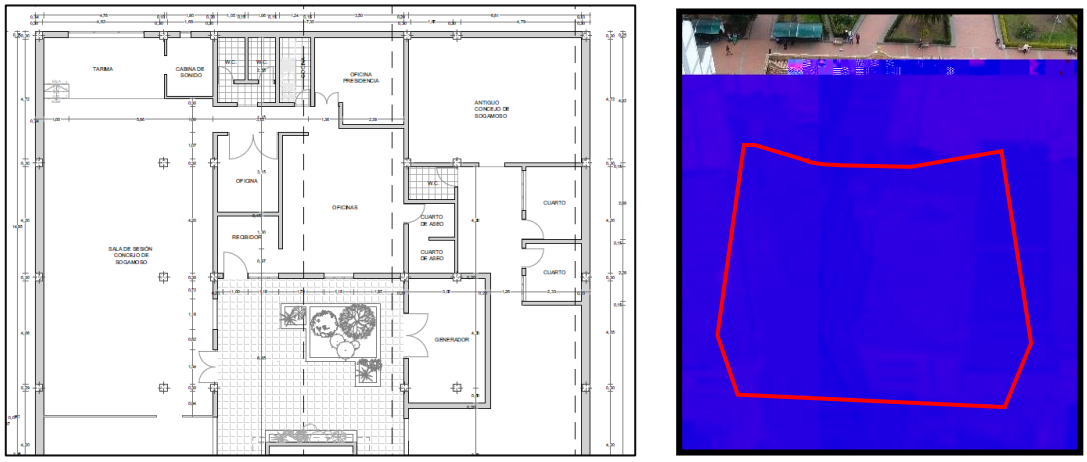
**Figura 21: Imagen y plano del sector posterior del inmueble.**

Este sector del inmueble se nota posterior siendo evidente el corte en la cubierta, la tipología de materiales y el sistema constructivo. En este se encuentra una estructura en concreto a lo largo de las galerías sobre el patio central y en mampostería de ladrillo con pega de cemento arena. Los entre pisos son en madera con estructura de planchón agarrado con corbatines en varillas de acero de 3/8" y tablado en madera de listón machihembrado.

Nótese en la figura de la imagen, y en los espesores de los muros en los planos la diferencia. El estado de esta construcción después del análisis preliminar, del recorrido visual y la toma de fotografías, nos deja ver el

estado avanzado de deterioro en toda su magnitud.

Se recomida reemplazar la totalidad de la cubierta de las dos naves posteriores en teja de asbesto – cemento ya que por deterioro y norma no cumplen la función propia.

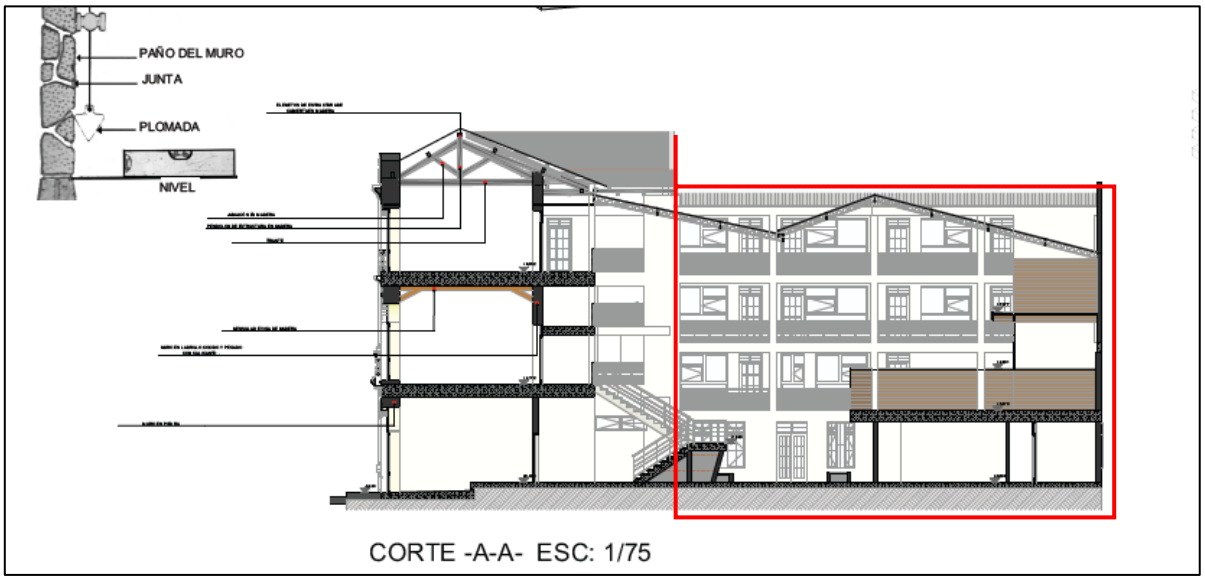
**Figura 29: Figura de localización parte posterior del edificio.**

En la gráfica de levantamiento se indica la diferencia de la construcción, que riñe con la del cuerpo delantero, propia del inmueble que aún conserva su esencia constructiva.

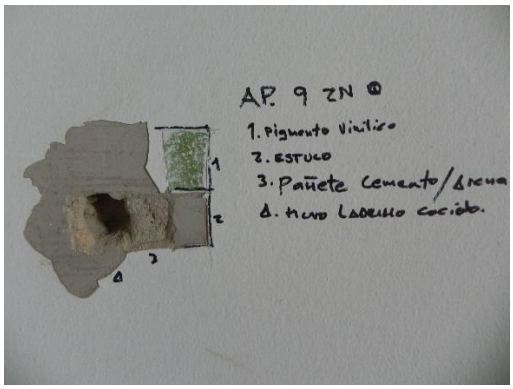
Fotos # 2 y 3 Detalle de las características del material de soporte y mortero.

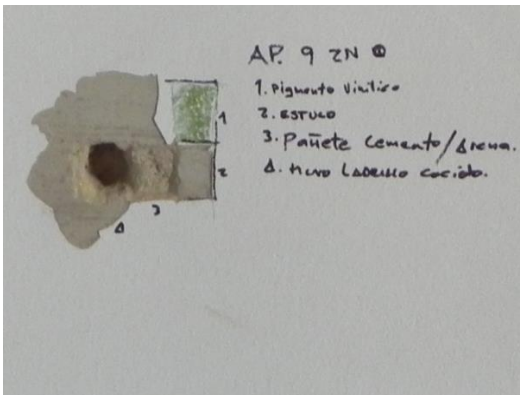
Este sondeo estratigráfico fue realizado bajo una de las ventanas halladas en el coro de la iglesia sobre el muro de la nave del Evangelio, sus dimensiones corresponden a 43 cm de longitud por 13 cm de ancho; se hallo como soporte ladrillo de buena cocción de aparente reciente factura, el material de pega corresponde a un mortero de fuerte resistencia y dureza gracias a la adición y presencia de cemento como material aglutinante.
Recubre este material de soporte una gruesa capa de mortero elaborado con arena de peña y cemento, la superficie se encuentra totalmente aplomada y lisa, muy diferente a lo esperado en las características de los morteros coloniales, finalmente se encuentra una capa cubriente correspondiente a varios estratos de pintura vinílica de color blanco.

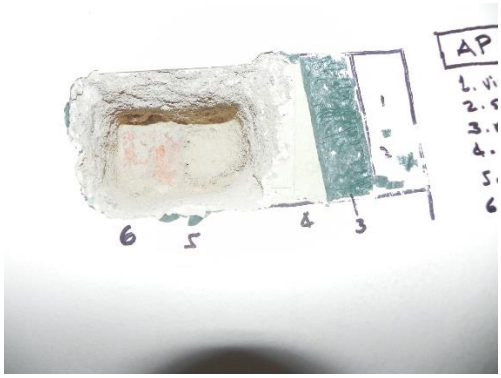
AP. MURO 3N. S
- MURO LADRILLO/Pega cemento/Arena
- Pañete cemento/Arena. 5 cms
