PLANTA PRIMER PISO
ESC. 1:100

PLANTA SEGUNDO PISO
ESC. 1:100

ESTUDIO TÉCNICO ACTUALIZADO PARA LA RESTAURACIÓN DEL ANTIGUO PALACIO MUNICIPAL (CASA DEL CORREGIDOR) MUNICIPIO DE SOGAMOSO.

INFORME GENERAL CALIFICACIÓN DE PATOLOGÍAS

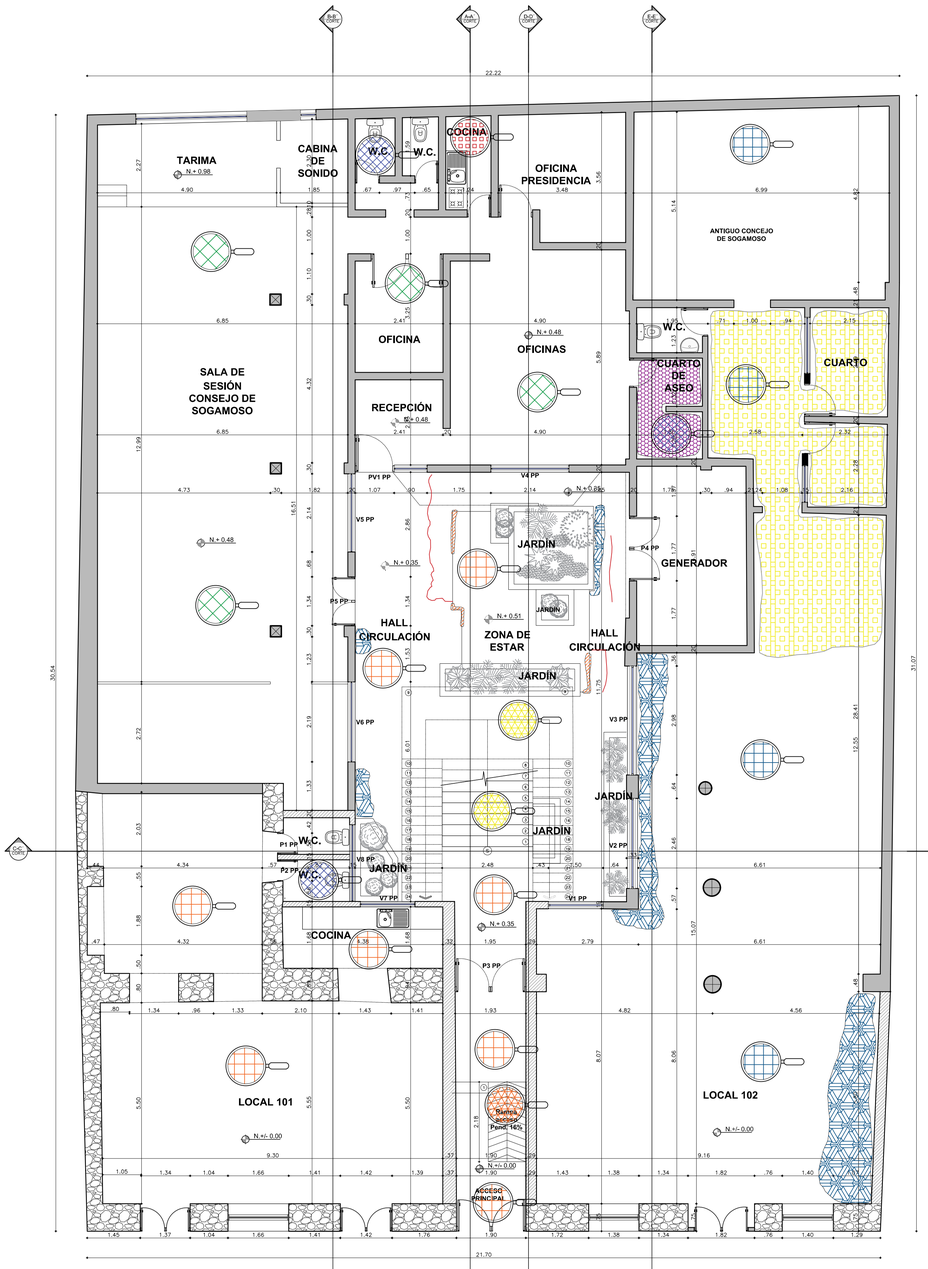
PISO AFECTADO POR HUMEDAD
	PISO CERÁMICA DETERIORADO
	PISO GRESS DETERIORADO
	TABLÓN DE GRESS AVENADO
	PISO BALDOSÍN DETERIORADO

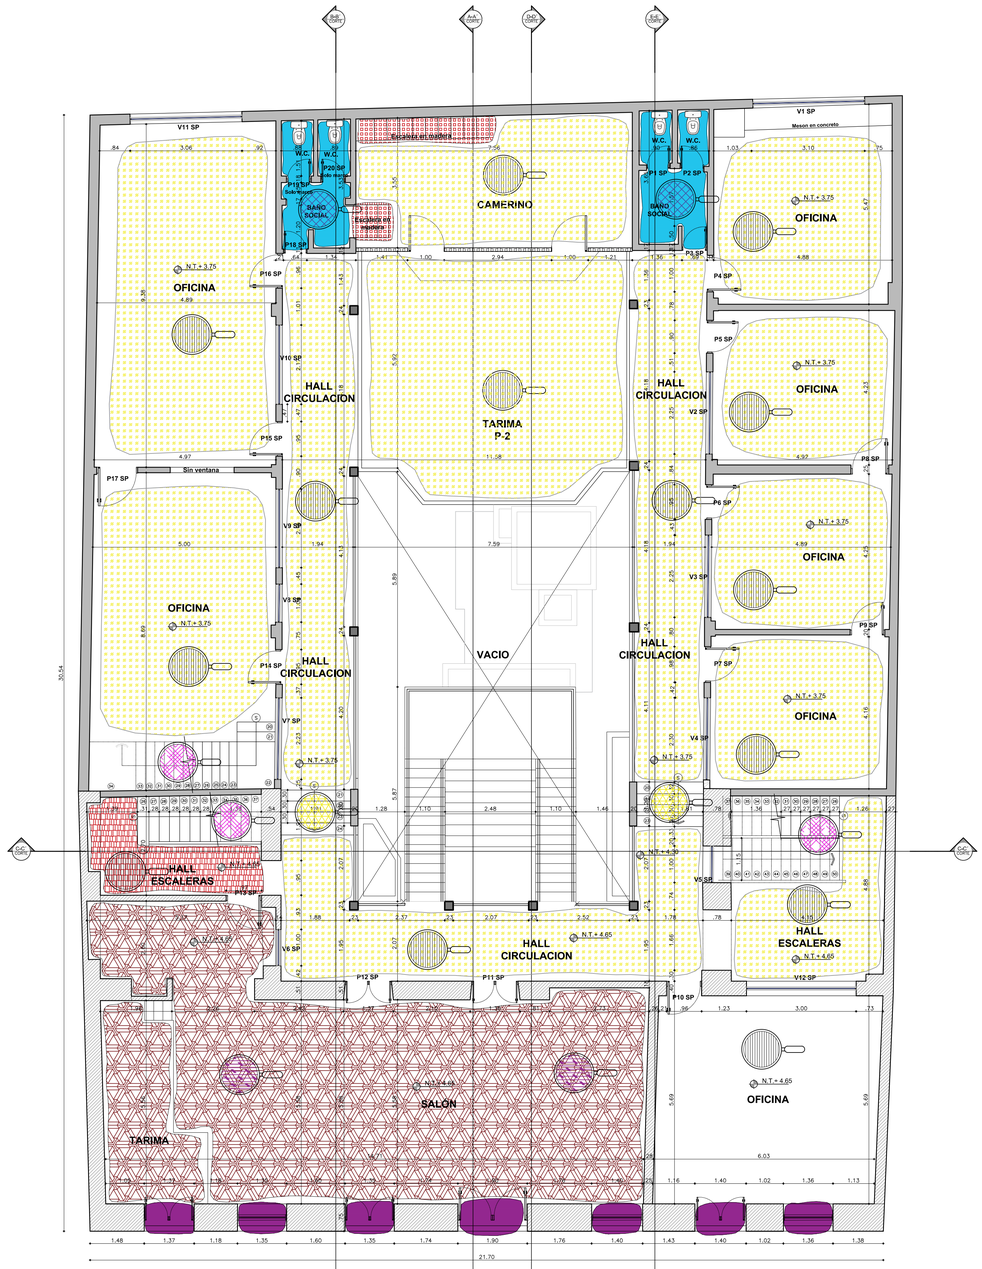
PISO EN MADERA - DETERIORO AVANZADO
	ELEMENTO DE MADERA - INVASIVO EN PELIGRO DE COLAPSO
	ESCALERAS DESARTICULADAS EN PELIGRO DE CAIDA
	PISOS EN AVANZADO DETERIORO CERÁMICA
	AFECTACIÓN POR ANIMALES, CADÁVERES, HUEVOS Y ESTIÉRCOL DE PALOMA
	ESPACIOS EN USO - DETERIORO PISOS EN MADERA
