ARQUITECTÓNICO

PLANTA TERCER PISO

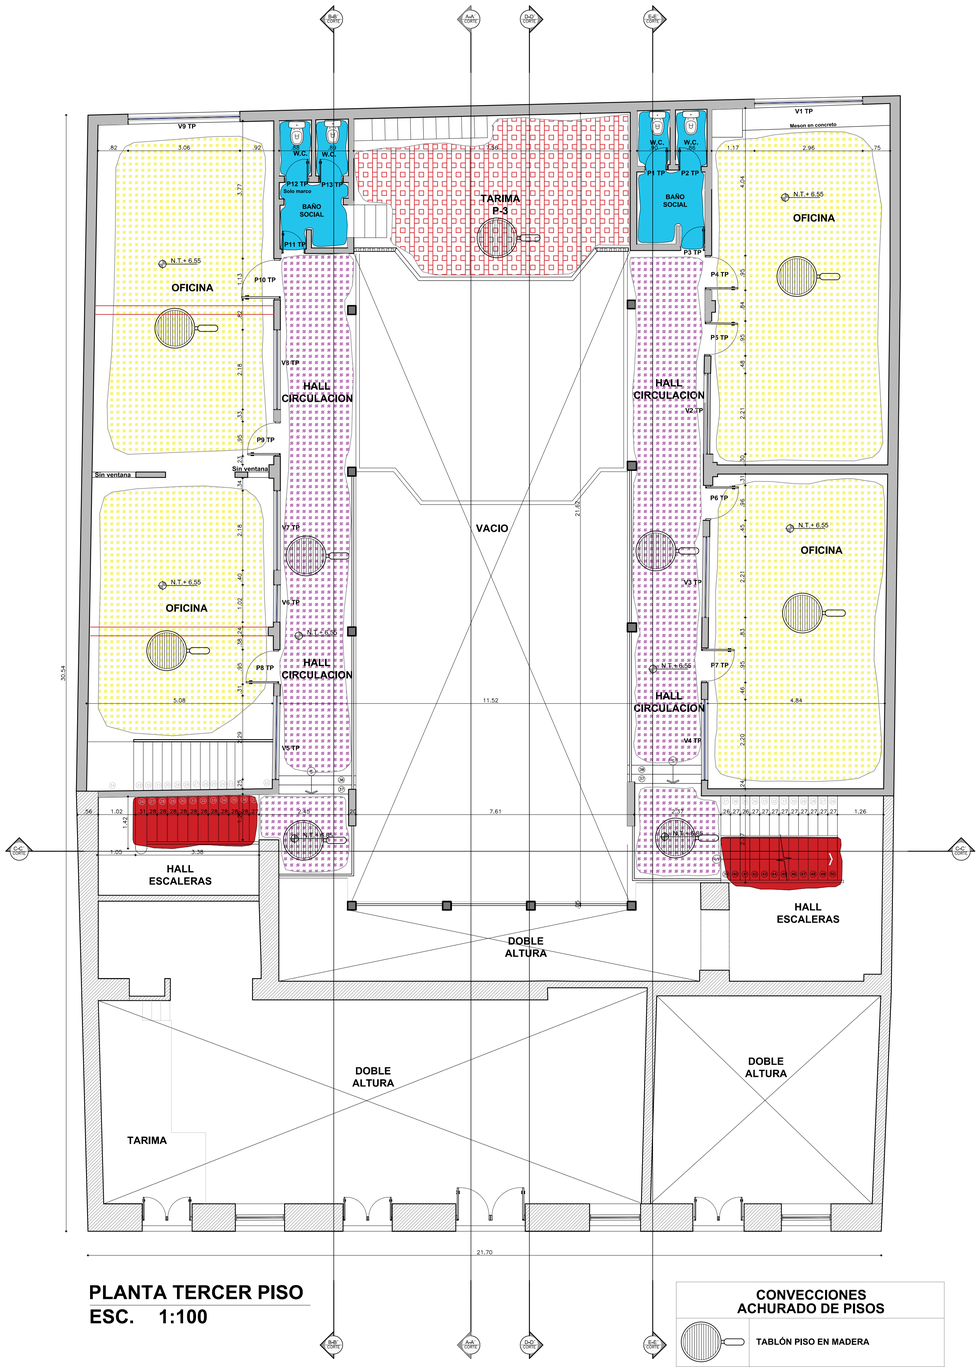
PISOS EN MADERA - DETERIORADO - ESPACOS EN DE USO
	HUELLA DE MURO CORTADO EN PISO
	TABLA DE PASILLO EN MAYOR AVANCE DE DETERIORO
	ELEMENTO INVASIÓN EN MADERA - DETERIORO
	ESCALERA EN MADERA DETERIORADA
	PISOS EN AVANZADO DETERIORO CERÁMICA
