REVISION	PLANO: 3	DE 4

ESTUDIO TÉCNICO ACTUALIZADO PARA LA RESTAURACIÓN DEL ANTIGUO PALACIO MUNICIPAL (CASA DEL CORREGIDOR) MUNICIPIO DE SOGAMOSO.

INFORME GENERAL CALIFICACIÓN DE PATOLOGÍAS

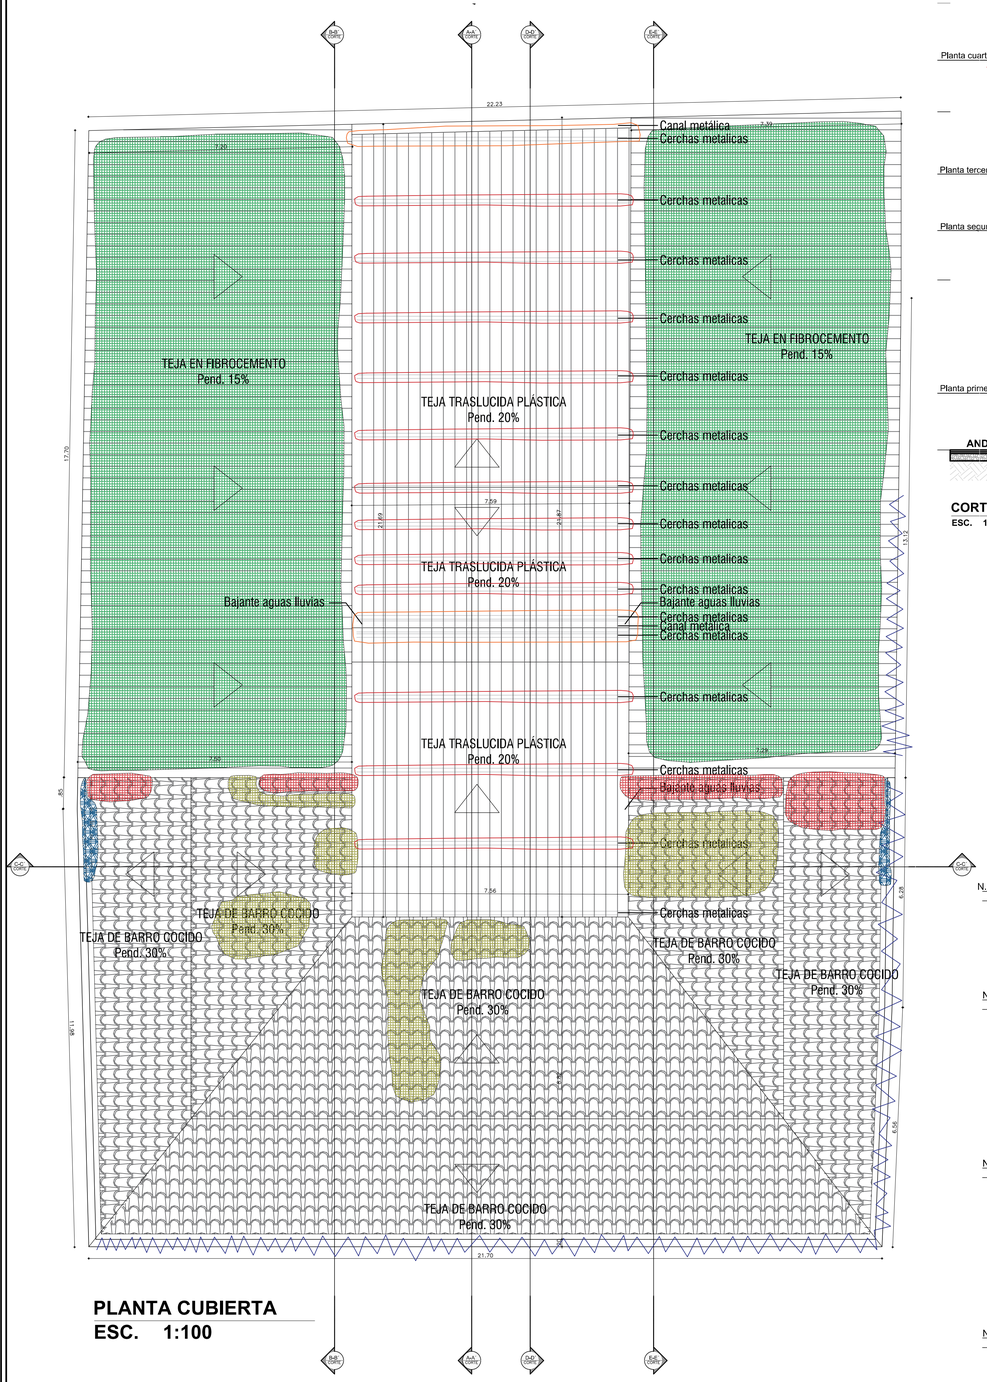
PLANTA CUBIERTA
ESC. 1:100

- AFECTACION TEJA DE BARRO - DETERIORO
- AFECTACION TEJA DE BARRO SUELTAS
- CAPA ORGÁNICA ACUMULADA
- HUMEDADES POR FILTRACIÓN
- MANCHAS ESTIÉRCOL DE PALOMA
- CANALES METALICAS EN REGULAR ESTADO
- CERCHAS DE ACERO DETERIORADAS

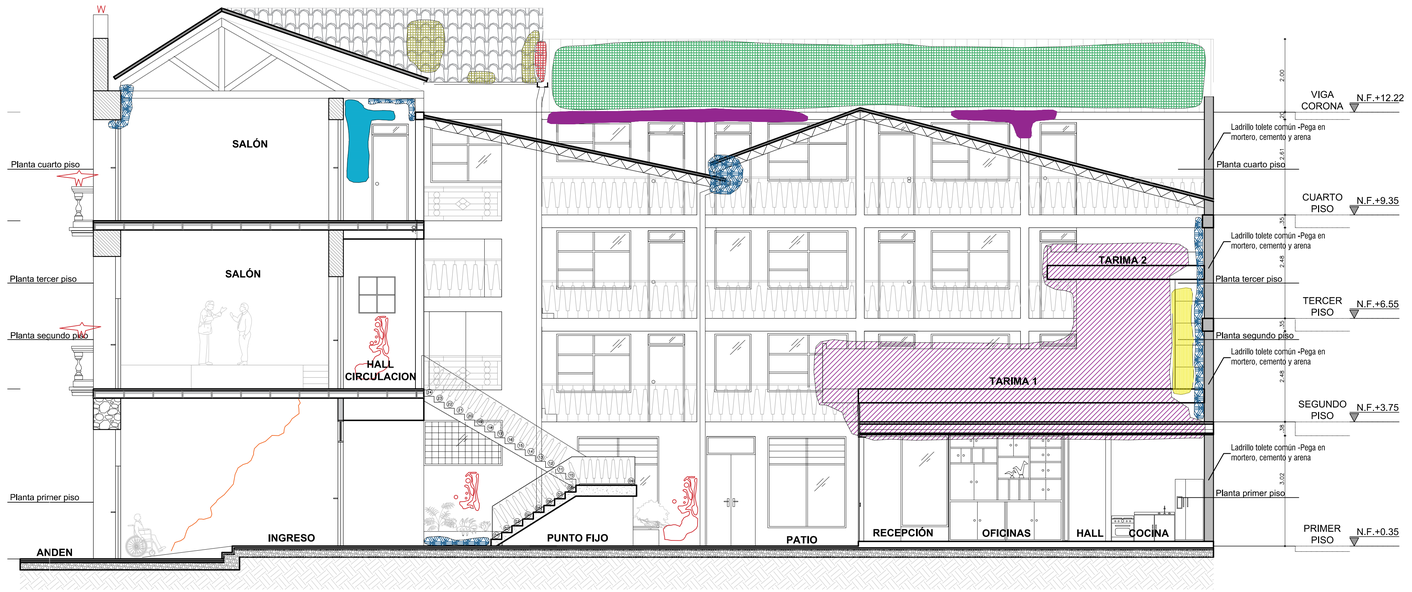
CORTE LONGITUDINAL A-A
ESC. 1:100

- FACHADA INVASIVA - TEATRINO EN MADERA
- DETERIORO POR INVACION CONSTRUCTIVA - TEATRINO EN RUINAS
- ESCALERAS DE MADERA EN MAL ESTADO - INVASIÓN CONSTRUCTIVA
- HUMEDAD POR FILTRACIÓN Y CAPILARIDAD
- AFECTACIÓN DE PAÑETE Y PINTURA POR HUMEDAD
- MANCHAS DE MUROS POR PINTURAS
- DESPRENDIMIENTO DE PINTURA Y/O MANCHAS
- INVASIÓN ANIMAL (PALOMAS)
- AFECTACION TEJA DE BARRO - DETERIORO
- AFECTACION TEJA DE BARRO SUELTAS
- CAPA ORGÁNICA ACUMULADA
- GRIETA PRONUNCIADA

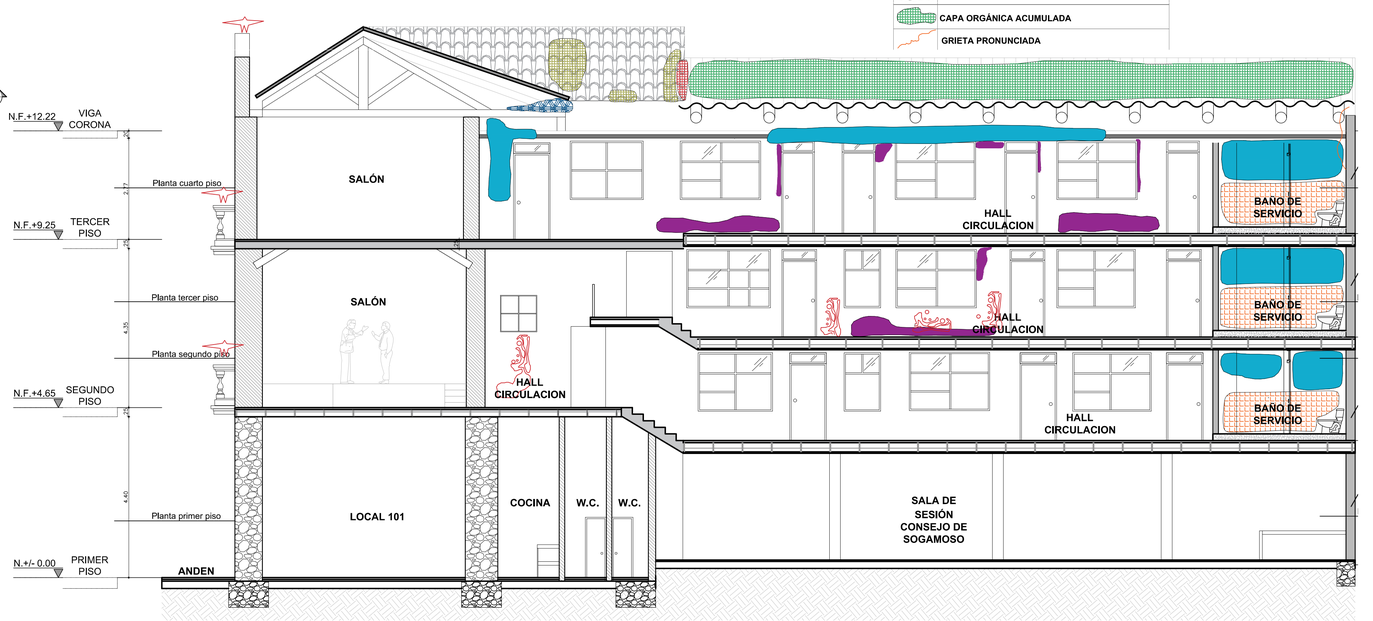
CORTE LONGITUDINAL B-B
ESC. 1:100

- HUMEDAD POR FILTRACIÓN Y CAPILARIDAD
- AFECTACIÓN DE PAÑETE Y PINTURA POR HUMEDAD
- MANCHAS DE MUROS POR PINTURAS
- DESPRENDIMIENTO DE PINTURA Y/O MANCHAS
- INVASIÓN ANIMAL (PALOMAS)
- AFECTACION TEJA DE BARRO - DETERIORO
- AFECTACION TEJA DE BARRO SUELTAS
- CAPA ORGÁNICA ACUMULADA
- GRIETA PRONUNCIADA
- PISOS EN AVANZADO DETERIORO CERÁMICA
