CORTE TRANSVERSAL C-C

ESC. 1:100

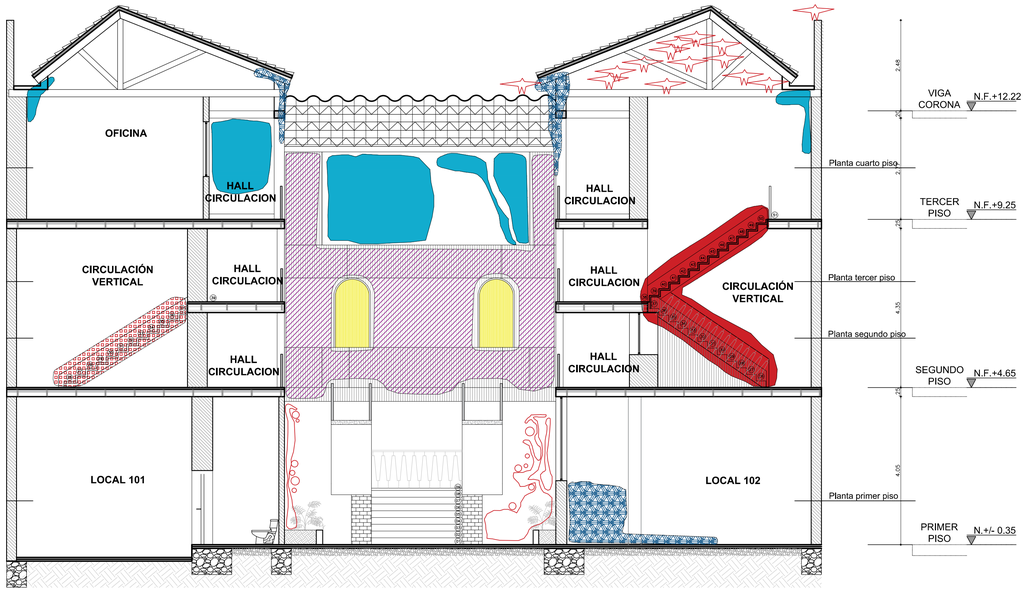
FACHADA INVASIVA - TEATRINO EN MADERA
	DETERIORO POR INVACION CONSTRUCTIVA - TEATRINO EN RUINAS
	PUERTAS DE MADERA EN MAL ESTADO - INVASIÓN CONSTRUCTIVA
	HUMEDAD POR FILTRACIÓN Y CAPILARIDAD
	AFECTACIÓN DE PAÑETE Y PINTURA POR HUMEDAD
	MANCHAS DE MUROS POR PINTURAS
	DESPRENDIMIENTO DE PINTURA Y/O MANCHAS
	INVASIÓN ANIMAL (PALOMAS)
	ESCALERAS DESARTICULADAS EN PELIGRO DE CAIDA
	ESCALERA EN MADERA DETERIORADA
