CONVECCIONES PATOLOGÍA EN MUROS

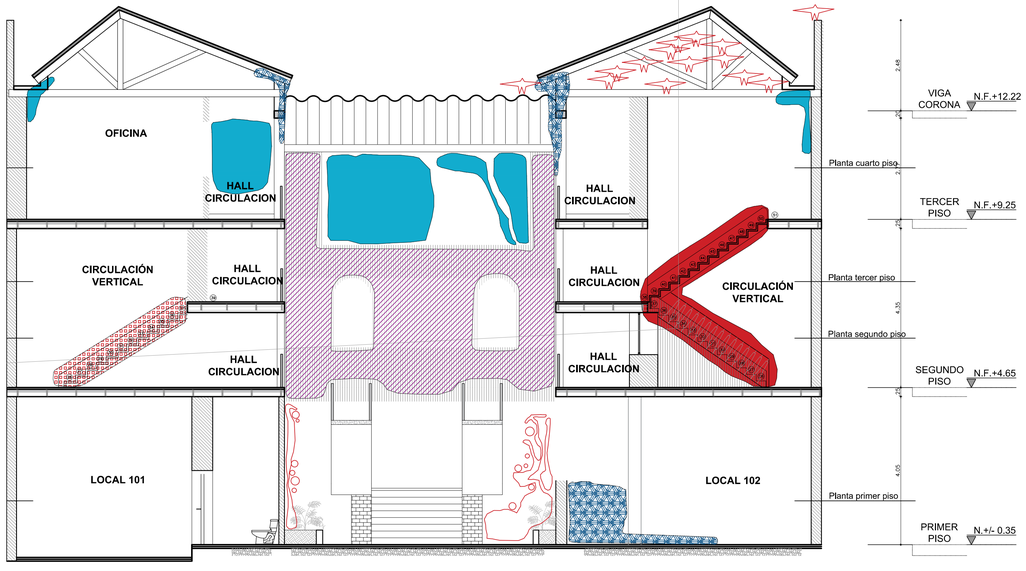
FACHADA INVASIVA - TEATRINO EN MADERA
	DETERIORO POR INVACION CONSTRUCTIVA - TEATRINO EN RUINAS
	PUERTAS DE MADERA EN MAL ESTADO - INVASIÓN CONSTRUCTIVA
	HUMEDAD POR FILTRACIÓN Y CAPILARIDAD
	AFECTACIÓN DE PAÑETE Y PINTURA POR HUMEDAD
	MANCHAS DE MUROS POR PINTURAS
	DESPRENDIMIENTO DE PINTURA Y/O MANCHAS
	INVASIÓN ANIMAL (PALOMAS)
	ESCALERAS DESARTICULADAS EN PELIGRO DE CAIDA
	ESCALERA EN MADERA DETERIORADA
