ACTA DE REUNIÓN	Código: A4_FO_01
		Versión: 1
		Vigente desde: 19/12/2023

Revisar la contramuestra de la camisa, el buso térmico y la camiseta blanca del proceso IPMC-NC-004-2026 con Objeto SC10-024- Suministro de uniformes para el posicionamiento institucional del sistema de Áreas Protegidas de PNNC en el marco del servicio de prevención vigilancia y control.

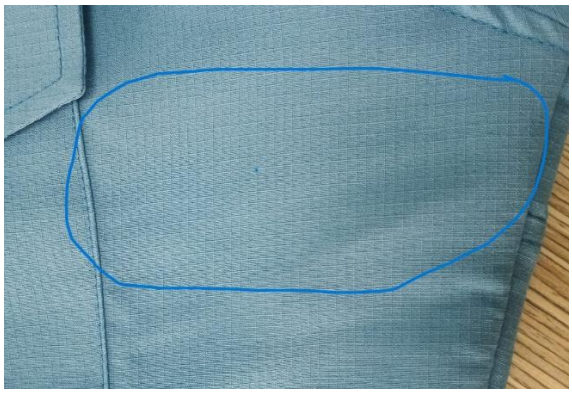
A) No trae las marquillas de la entidad de acuerdo con el ANEXO 1 ESPECIFICACIONES TÉCNICAS. Si el contratista lo desea, sugerimos presentar la marquilla de la entidad suelta para solicitar visto bueno del Grupo de Comunicaciones de la entidad, quienes manejan los temas de identidad institucional.
<table>
<tr><td>Instrucciones de Confección</td><td>Costuras elaboradas de acuerdo con instrucción de fabricante de la tela, Hilo a tono.
Cuellos standard, tipo sport, Button Down a la vista con tela color azul oscuro parte interna del cuello.
Las costuras deben ser completas, derechas, sin fruncidos, hilos sueltos, remates inadecuados o manchas.
Las costuras deben presentar elongación uniforme con la tela y no debe romperse al estirarse, simulando condiciones normales de uso, con sus marquillas de la entidad, tallaje e instrucción de lavado
Logotipo adherido de Parques Nacionales Naturales de Colombia Oso en la manga izquierda.</td></tr>

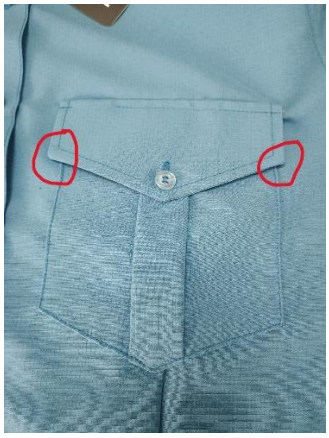
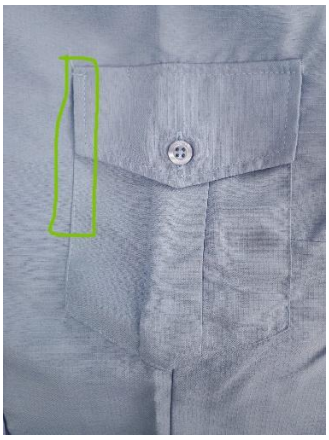
B) La muestra talla 14 de dama no trae las dos pinzas a la altura del busto.

La contramuestra no la trae

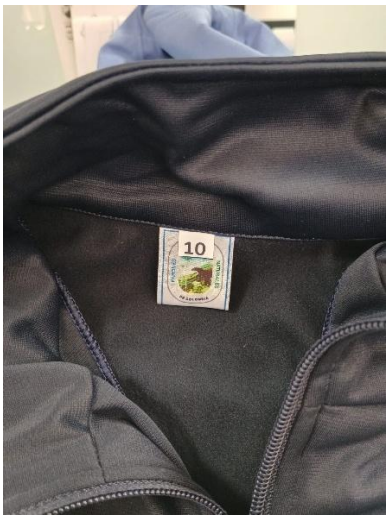
A) A l igual que con la camisa, recordamos el tema de las marquillas

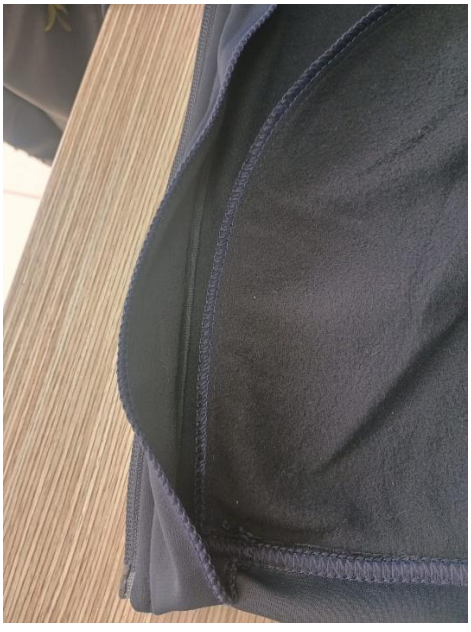
MUESTRA PARQUES

B) Ajustar la profundidad de los bolsillos, la contramuestra los trae más pequeños

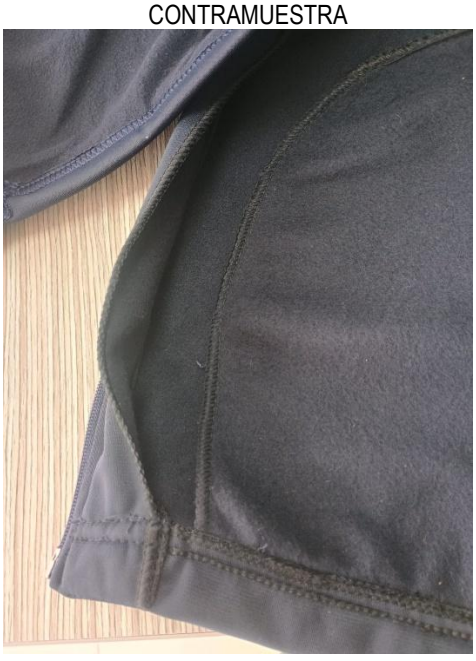
MUESTRA PNNC

C) Ajustar la calidad de los terminados, fileteados y remates internos.
