INFORME Y SOLICITUD DE APLICACIÓN DE SANCIONES CONTRACTUALES: CONTRATOS 5116 DE 2021– ART. 86 DE LA LEY 1474 DE 2011.

OBJETO: "INTERVENTORÍA TÉCNICA, ADMINISTRATIVA, FINANCIERA, LEGAL Y AMBIENTAL PARA LA EJECUCIÓN DE LA CONSTRUCCIÓN DE LA PRIMERA FASE DE LA CONEXIÓN AVENIDA LAS AMÉRICAS, ZONA DE EXPANSIÓN OCCIDENTAL CERRITOS, DESDE LA INTERSECCIÓN CONDINA KM 0+000 (AV. LAS AMÉRICAS) HASTA EL KM 3+400 (SECTOR EL TIGRE) Y OBRAS COMPLEMENTARIAS"

CONTRATO DE INTERVENTORIA No 5116 2021

CONTRATO DE OBRA No 4812-2021

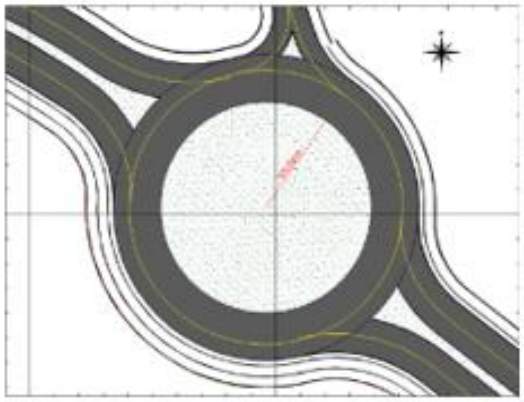
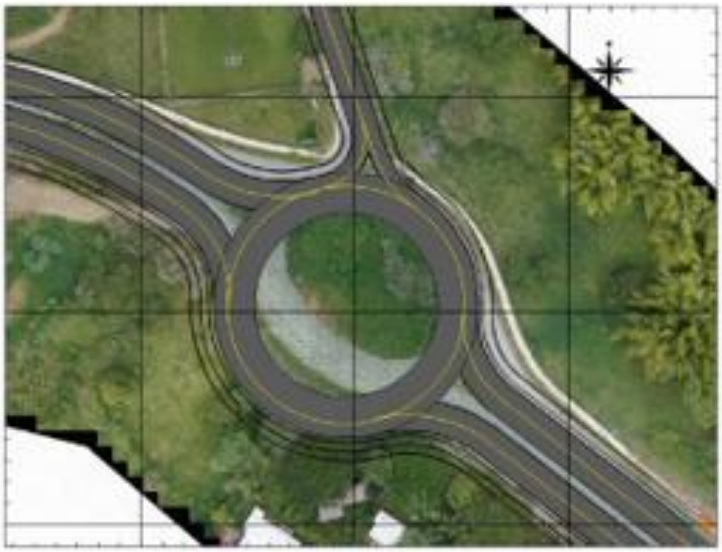
Superposición de Glorieta de Diseño y construida

posible establecer, de acuerdo con lo mencionado en el capítulo 9 “Diagnóstico”, en lo que concierne a la glorieta ubicada a la altura del K1+000 aproximadamente, ***se presenta un cambio en su geometría diseñada (glorieta circular) y la construida (glorieta ovalada), donde se cierne un manto de incertidumbre de su funcionalidad a la luz del cumplimiento de especificaciones de seguridad vial bajo los requerimientos de diseño dispuestos en el manual de diseño geométrico de carreteras del INVIAS, ya que el arco tangente a la circunferencia inscrita mayor (línea en color rojo), genera una aparente transición de los lazos de entrada y salida, sin reducción de velocidad dentro de la estructura, lo anterior toda vez que no se presentan por parte de la interventoría o contratista de obra, soportes de ajustes y/o cambio de los diseños iniciales.***
