INFORME MENSUAL DE INTERVENTORÍA No. 09
(01 DE ENERO AL 31 DE ENERO DE 2020)

ARQUITECTURA URBANA LTDA

CONTRATO Nº No. CIN-405-2019
FONDO DE DESARROLLO LOCAL DE CIUDAD BOLIVAR
Revisó y Aprobó : ARQ. HERNANDO DAZA BERRIO Director y Rep. Legal Interventoría.

TOMO 5 DE 11

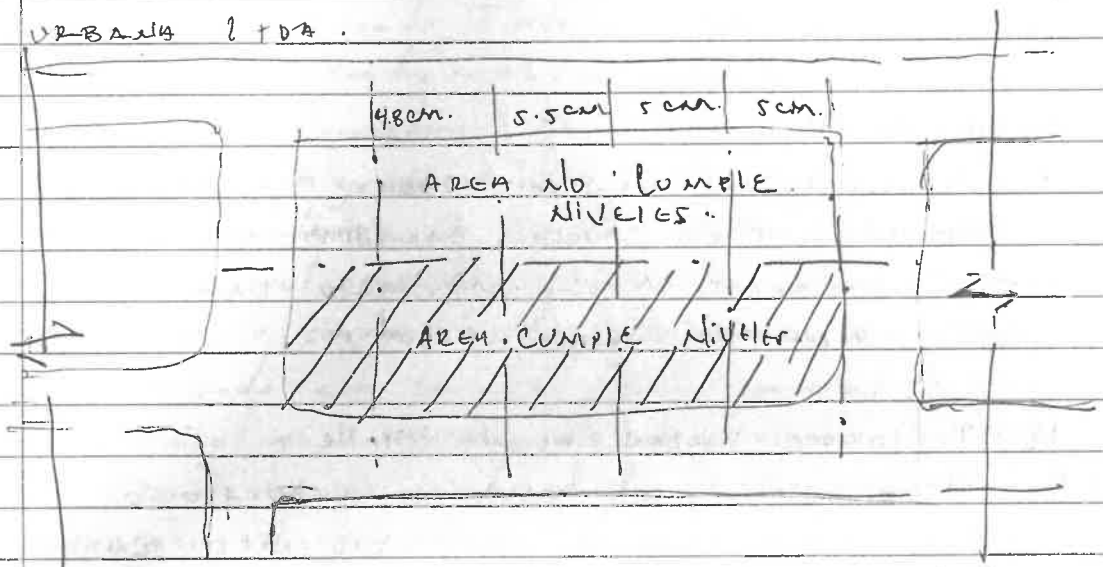
PARQUE 19- 150

NO SE EVIDENCIA PERSONAL DE OBRA, SE SOLICITA INSTALACIÓN PISOS EN CAUCHO, BARANDAS, MODULOS BARANDAS BARANDA N- 83, MOBILIARIO URBANO, JUEGOS IMPORTADOS
SEÑALIZACIÓN

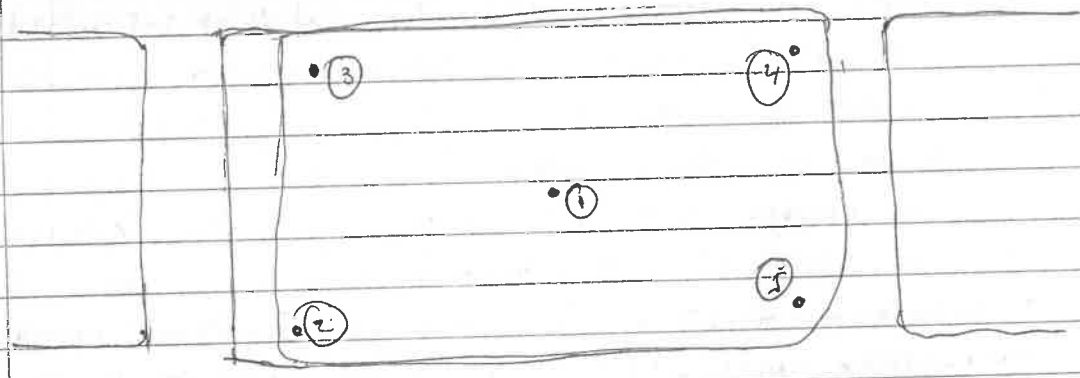
PARQUE 19-150.

NO SE EVIDENCIA PERSONAL OBRA. SE SOLICITA INSTALACION BAÑOS EN CAUCHO, BARANDAS METALICAS y MODULOS BARANDAS M-85, MOBILIARIO URBANO JUEGOS IMPORTADOS y SEÑALIZACION.
