ICCU INSTITUTO DE CAMINOS Y CONSTRUCCIONES DE CUNDINAMARCA	FORMATO GESTIÓN DE PROYECTOS DE INFRAESTRUCTURA FÍSICA	CÓDIGO	MS-GP-FR-036
		VERSIÓN	1
	INFORME DE SUPERVISIÓN PARA CONTRATOS DE INTERVENTORÍA / CONSULTORÍA	FECHA	10/29/2025

INFORME DE SUPERVISIÓN AGOSTO 2026	**INSERTAR 05**

CONTRATO (NUMERO)	ICCU-141-2025 (OBRA)	**FECHA SUSCRIPCIÓN**	1/24/2025	**FECHA INCIO**	4/10/2025
	ICCU-221-2025 (INTERVENTORÍA)	**FECHA SUSCRIPCIÓN**	3/3/2025	**FECHA INCIO**	4/10/2025
NOMBRE CONTRATISTA	CONTRATISTA DE OBRA		CONSORCIO CAMINOS ICCU 2024	**NIT**	NIT: 901.903.428 -2
	CONTRATISTA DE INTERVENTORIA		CONSORCIO CAMINOS VECINALES CCI	**NIT**	NIT: 901.915.916 - 7
OBJETO DEL CONTRATO DE OBRA	INTERVENCIÓN DE LAS VÍAS QUE CONFORMAN EL PROGRAMA DE CAMINOS VECINALES, CAMINOS PARA QUEDARSE, EN LAS PROVINCIAS DE MAGDALENA CENTRO, GUALIVA Y BAJO MAGDALENA, EN EL DEPARTAMENTO DE CUNDINAMARCA				
OBJETO DEL CONTRATO DE INTERVENTORIA	INTERVENTORIA TÉCNICA, ADMINISTRATIVA, FINANCIERA Y LEGAL PARA LA INTERVENCIÓN DE LAS VÍAS QUE CONFORMAN EL PROGRAMA DE CAMINOS VECINALES, CAMINOS PARA QUEDARSE, EN LAS PROVINCIAS DE MAGDALENA CENTRO, GUALIVA Y BAJO MAGDALENA, EN EL DEPARTAMENTO DE CUNDINAMARCA				
PLAZO EJEC

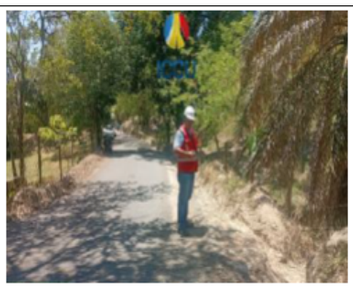
TRAMO 1_Caparrapi.
Durante el periodo de seguimiento se evidenció la suspensión temporal de las actividades de adecuación de la vía, debido al inicio de la construcción de la placa huella en la abscisa K2+170, situación que actualmente limita el paso de maquinaria y el transporte de materiales requeridos para la ejecución de las obras proyectadas en el sector del K6+500. La interventoría realizó seguimiento a la construcción de la placa huella, evidenciando avances en el tramo comprendido entre las abscisas K2+130 y K2+170.

De igual manera, se evidenció una baja disponibilidad de personal en obra, condición que está generando retrasos en los movimientos y transporte de material necesarios para garantizar el suministro oportuno de los insumos requeridos para el desarrollo de las diferentes actividades constructivas.

Se encuentra en la ejecución de la obra hidráulica (alcantarilla), particularmente en la abscisa K1+660, con el propósito de garantizar la continuidad de las obras y mejorar significativamente el manejo y evacuación de las aguas de escorrentía provenientes de la vía.
