PORTADA BITACORA DE OBRA
CONTRATO No 2604230808 MC 005 2026
OBJETO: "REPARACIONES LOCATIVAS DE LAS SEDES SOCIALES URBANAS ADSCRITAS A LA SECRETARIA DE DESARROLLO SOCIAL DEL MUNICIPIO DE MANIZALES POR EL SISTEMA DE MONTO AGOTABLE"
VALOR: $907.000.000
VALOR ADICION: $0
VALOR CON ADICION: $0
CONTRATISTA: VALSAN CONSTRUCCIONES SAS
NUMERO DE CONTACTO DEL CONTRATISTA: 301 325 3088
DIRECTOR DE OBRA: N/a
RESIDENTE DE OBRA 1: Diego Sánchez Rojas
RESIDENTE DE OBRA 2: N/a
MAESTRO DE OBRA: Andrés Mauricio Hernández López
INTERVENTOR/SUPERVISOR: José William Marín Osorio
DIRECTOR DE INTERVENTORIA: N/a
RESIDENTE DE INTERVENTORIA 1: Linda Marcela Gaona Hurtado
RESIDENTE DE INTERVENTORIA 2: N/a
INSPECTOR DE INTERVENTORIA: Sebastián Marín
PLAZO: 121 días (4 meses)
FECHA DE INICIACION: 19 de junio del 2026
FECHA DE TERMINACION: 18 de octubre del 2026
PRORROGA: N/A
FECHA DE TERMINACION CON PRORROGA: N/A

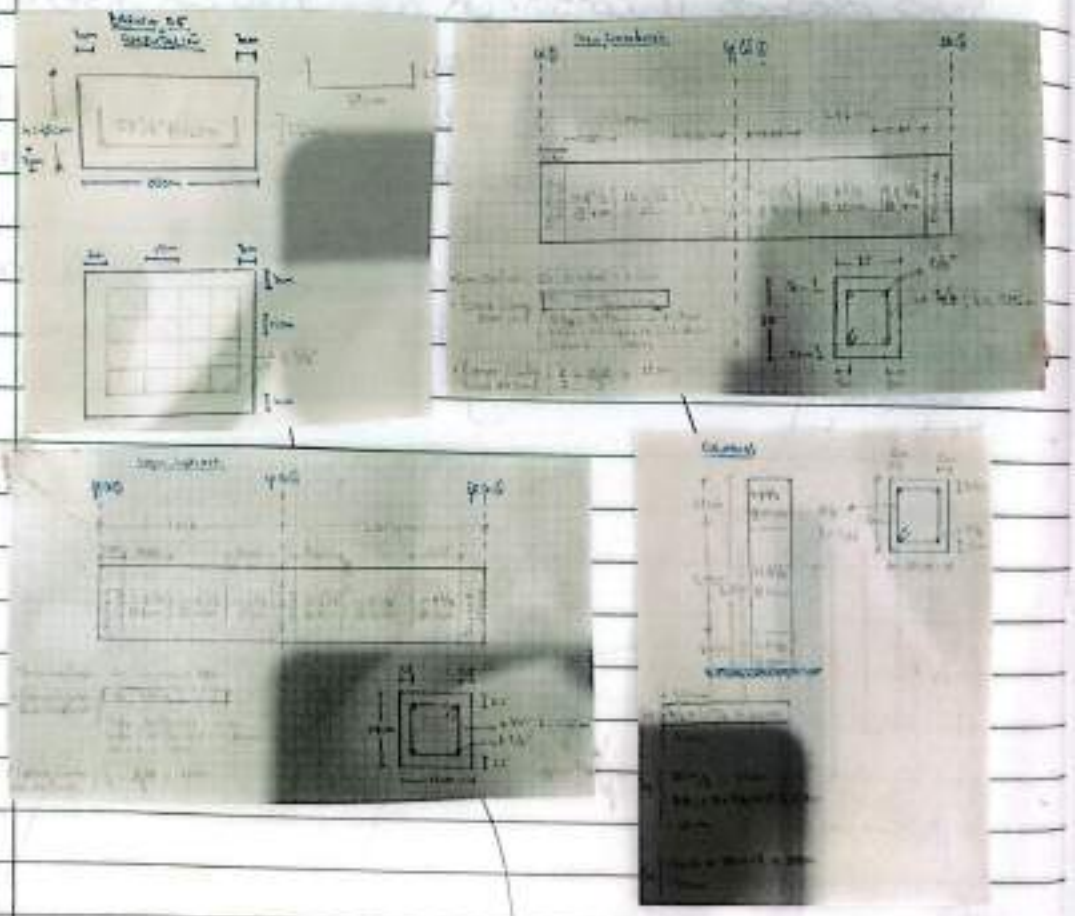
• Telecentro Hallabaek: se definió el diseño para construcción de nuevos muros, se realizan cates mecánicos para dirección arquitectónica y se realizan desmonte de ventanas y canceles respectivamente, se realizan resanes en los fisuras encontradas en los ejes muros por el sismo.
