VISITA ACUEDUCTO VEREDA JAGUITO, SECTOR MESITAS

OBJETO DE LA VISITA

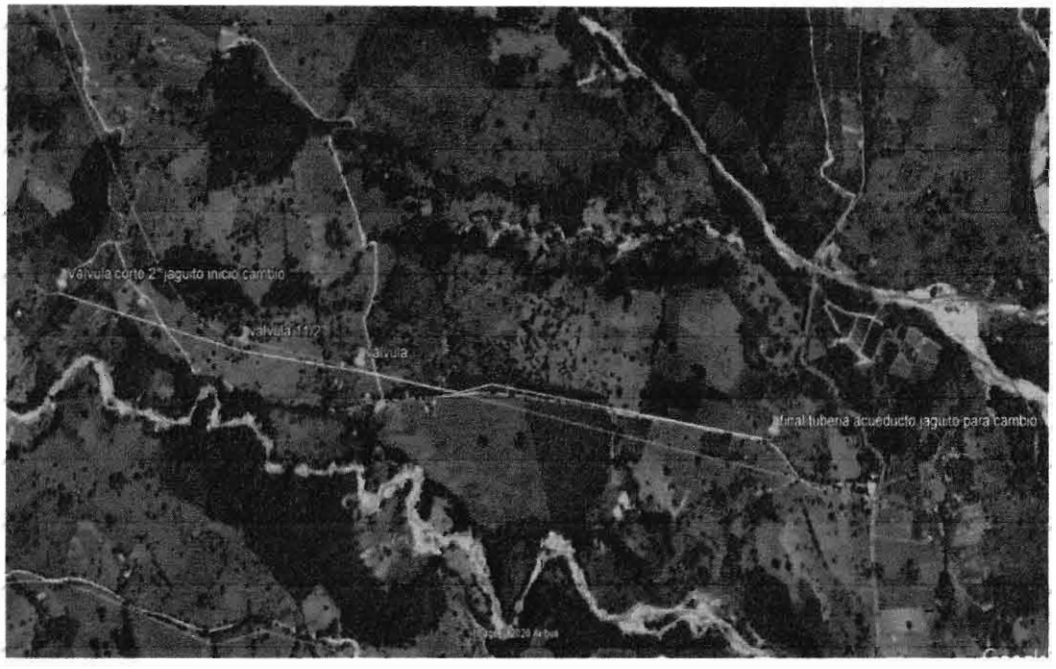
Durante el recorrido realizado a la línea de conducción del acueducto veredal de la vereda Jagüito sector mesitas, se evidenció que la tubería en PVC ha venido teniendo desplazamientos normales debió a la topografía de la zona, dichos desplazamientos estarían presentando problemas en la hermeticidad de la tubería por lo cual se presentan fugas en las uniones de la misma, causando la perdida de caudal y presión en la tubería, se recomienda reemplazo de la tubería de PVC por tubería PN16, la cual permite tener menos uniones en la línea de conducción y una unión más uniforme, evitando tener perdidas de caudal y presión en la misma. Según información suministrada por la comunidad, de esta línea se benefician aproximadamente 35 familias, siendo las familias ubicadas en los sectores finales las más afectadas, debido a que reciben un caudal insuficiente para atender adecuadamente sus necesidades, situación que evidencia la necesidad de evaluar el reemplazo de la línea de conducción en un tramo de aproximadamente 2700 metros.

La comunidad solicita el reemplazo de la tubería de conducción en el sector mesitas de la vereda jaguito, esto debido a la topografía de la zona y a la instalación de la misma ya hace un tiempo considerable se han venido presentando perdidas de presión y de caudal en la línea, con el fin de garantizar un caudal adecuado y uniforme para todas las familias beneficiarias. Así mismo, se solicita el cambio de los accesorios requeridos para el correcto funcionamiento de la línea, tales como galápagos o sillas del diámetro correspondiente, con salida de ½ pulgada para las diferentes derivaciones hacia las viviendas beneficiarias, al igual que la sustitución de ventosas y registros acordes al diámetro que se pretende reemplazar.
