INFORME DE SUPERVISIÓN – CONTRATOS DE BIENES Y SERVICIOS

CONTRATO NRO. CO1.PCCNTR.9642467 2026

CONTRATANTE	SENA - CBA - MOSQUERA
CONTRATO NRO.	**CO1.PCCNTR.9642467 2026**
OBJECTO	Servicio de mantenimiento preventivo y correctivo a todo costo para el parque automotor del centro de biotecnología agropecuaria - sede Mosquera (lote 1: aulas móviles y lote 2 Vehículos livianos, pesados y motocicletas
FECHA DE SUSCRIPCION	10/07/2026
CONTRATISTA	DIESEL PLANET SAS
CC o NIT	900661400
LUGAR DE EJECUCIÓN	DIESEL PLANET SAS TALLERES
FECHA DE INICIO	14/07/2026
PLAZO INICIAL DEL CONTRATO	170 DIAS
VALOR INICIAL DEL CONTRATO	158.000.000
FECHA DE TERMINACIÓN	30/12/2026
VALOR ACTUAL DEL CONTRATO	158.000.000
INFORME DE SUPERVISIÓN NRO.	001
PERIODO DEL INFORME	Desde e fecha inicial 14/07/2026 final 30/09/2026

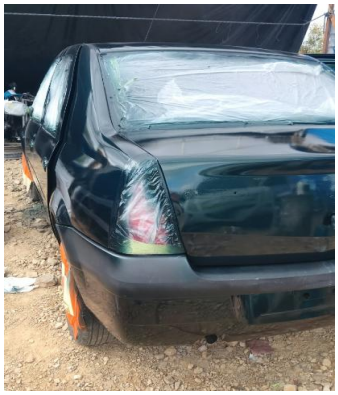
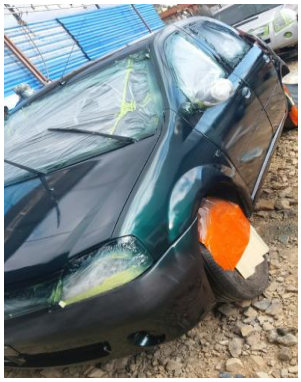
PROCESO ADICIONAL REALIZADO, CORRECION POR POSIBLE GOLPE TRASERO EN LA COMPUERTA DE PLATON SE DESAJUSTA TODA LA PARTE TRASERA DEBE SER LATONEADA Y PINTADA DE NUEVO

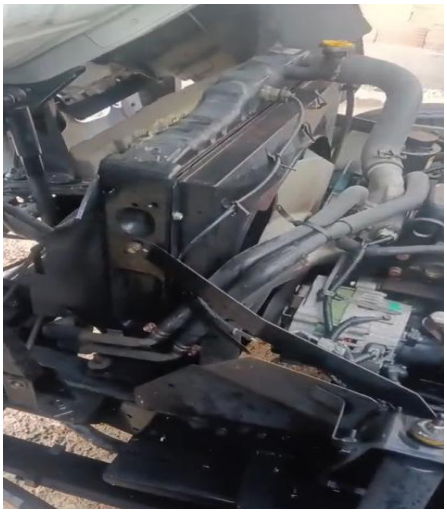
MANTENIMIENTO CORRRECTIVO - BOLSA DE SERVICIOS - S		
1	**DPL 067**	**Suministro y cambio de empaque de culata**
1	**DPL 068**	**Desmonte, reparación e instalación de radiador**

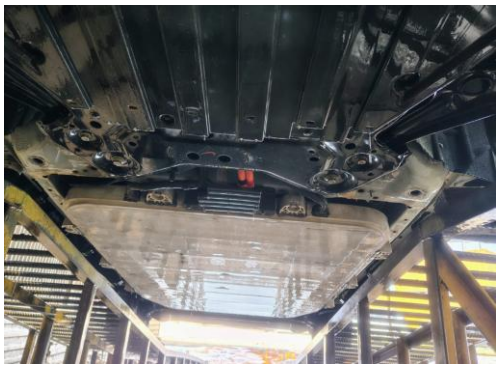
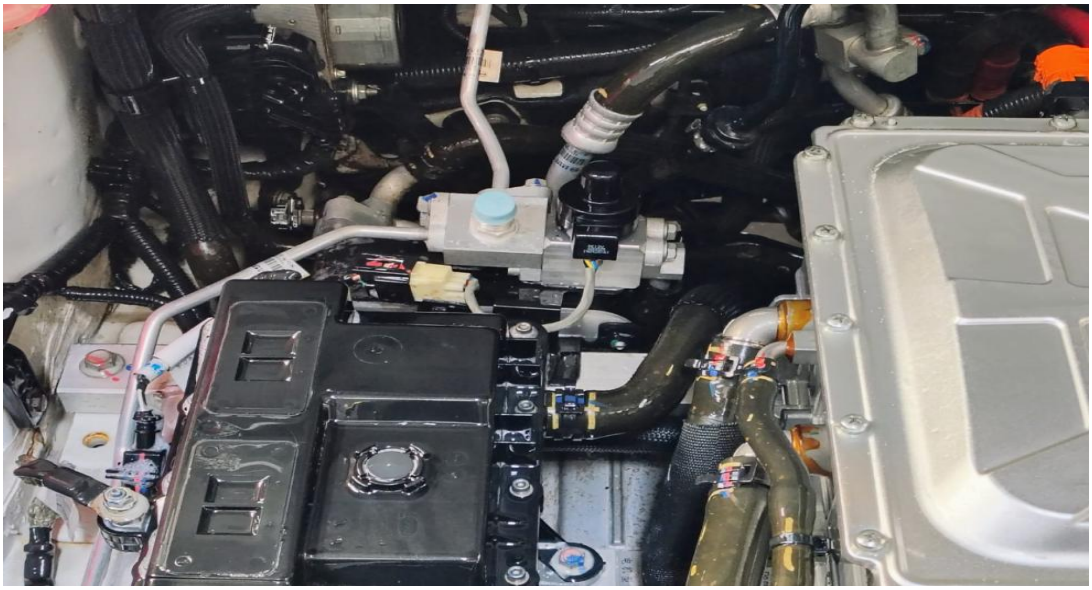
DTC
Describe
Estado
C116006
Fallo de modo de estado del motor izquierdo y derecho
Fallo de corriente
U041681
Error de recepción de información no válida de ESP/ABS
Fallo histórico
C115109
01- Fallo del actuador o del circuito de accionamiento derecho
Fallo histórico
U300315
Fallo de subtensión en la batería
Fallo histórico
Volver
Corrección de Texto
Traducción
para buscar
Informe
X-431 ARREGLO

DTC
DTC
Describe
Estado
C080002
Tensión de alimentación demasiado baja
Fallo histórico
U100308
Datos de EPB dañados
Fallo histórico
Volver
Corrección de Texto
Traducción
para buscar
Informe
X-431 ARREGLO

REPROGRAMACION MODULO GENERAL VEHICULO

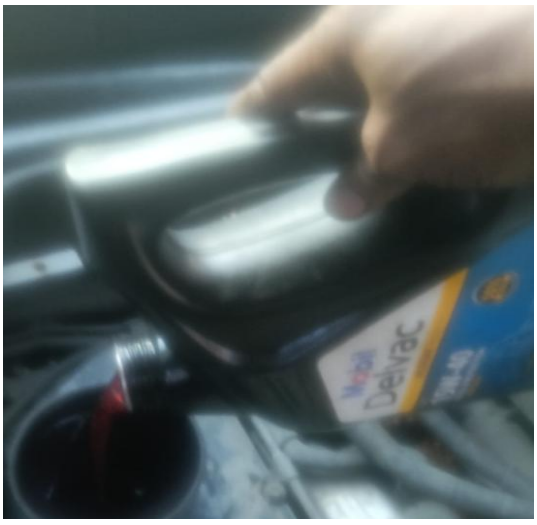
BUS CHEVROLET BUS NQR OJX-231 BOGOTA 2015 5193 4HK1257291 9GCN1R75XFB021297		
1	DPL 130	Suministro y cambio de aceite de motor.
1	DPL 131	Suministro y cambio de filtro de aceite de motor.
1	DPL 132	Suministro y cambio de filtro de aire primario.
1	DPL 133	Suministro y cambio de filtro de aire secundario.
1	DPL 134	Suministro y cambio de filtro de combustible principal.
1	DPL 135	Suministro y cambio de filtro separador de agua (trampa)
1	DPL 136	Inspección de espesor de bandas de freno rueda delantera izquierda.
1	DPL 137	Inspección de espesor de bandas de freno rueda delantera derecha.
1	DPL 138	Inspección de espesor de bandas de freno rueda trasera izquierda interna.
1	DPL 139	Inspección de espesor de bandas de freno rueda trasera izquierda externa.
