Bitacora de obra

parque # 1.

Margaritas.

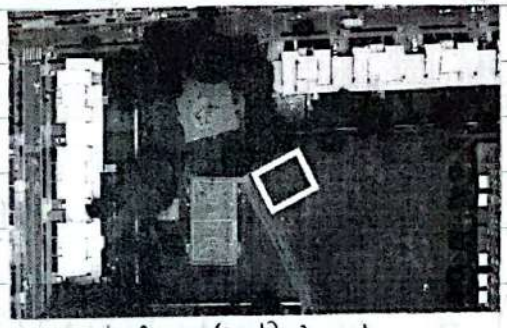
estado inicial.

-En la zona donde esta ubicada la zona pets, la cual inicialmente esta como un rectangulo, en recorrido de comité o estabilización cambian la forma de lo mismo pero conservando la longitud inicial, esto es autorizada y acalado por Interventoría, supervisión y contratista.
